# Asbestinventarisatetest

Schansstraat 9, 3550 Heusden-Zolder

Attestnummer : 20251213-000160.000

Uitgegeven op : 13.12.2025

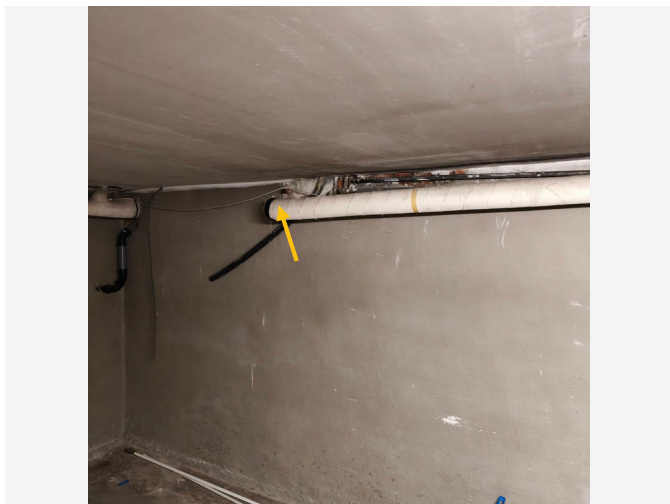
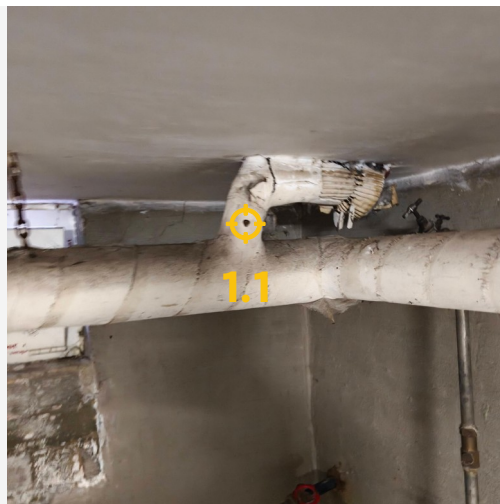
Het asbestmateriaal valt onder de mijlpaal van 2034.

Verwijderen

Eindbeoordeling materiaalrisico	Verhoogd materiaalrisico en/of verhoogde kans op vezelvrijgave
---------------------------------	--

Gebondenheid	Categorie 2: niet-hechtgebonden met matrix
Asbestsoort (vezeltype)	Amfibool aanwezig, uitgezonderd crocidoliet
Asbestconcentratie	Hoog ( $\geq 50\%$ )
Afschermingsgraad van het gehele materiaal	Geheel of deels (ook) vrij aan de binnenlucht
Toestand van het materiaal	Licht beschadigd, licht verweerd. Intact calciumsilicaatmateriaal of categorie III 'gebondenheid'

#	Type	Referentie	Resultaat
1.1	Mengmonster	leiding bocht 1	Amosiet, Chrysotiel
1.2	Mengmonster	leiding bocht 2	Amosiet, Chrysotiel
1.3	Mengmonster	leiding recht 1	Amosiet, Chrysotiel
1.4	Mengmonster	leiding recht 2	Amosiet, Chrysotiel

Beschrijving	Leidingisolatie (gips)
Omgeving	Binnen
Primaire drager	HVAC infrastructuur en uitrusting
Asbestmateriaal	In-situ afwerkingslagen - Thermische isolatie
Bindmiddel van asbestmateriaal	Gips - kalk
Gebondenheid op basis van bindmiddel	Niet-hechtgebonden
Hoeveelheid (lengte - omtrek - dikte - aantal)	<ul style="list-style-type: none"><li>• 30,00 m - 40,00 cm - 1,00 cm - 1 stuk</li></ul>
Totaal volume	0,12 m <sup>3</sup>
Eenvoudig bereikbaar	Ja
Bevestigingswijze	<ul style="list-style-type: none"><li>• Verlijmd, ingegoten, versmeerd</li></ul>
Identificatiemethode	Een monstername door de asbestdeskundige met laboanalyse door een asbestlabo.
Destructieve handeling voor identificatie	Nee
Opmerking	De hoeveelheid is een zo nauwkeurig mogelijke opmeting. Hieraan kunnen evenwel geen rechten worden ontleend. Rechte stukken en bochten worden waar mogelijk apart bemonsterd.

- Zorg voor een veilig beheer. Vermijd het beschadigen van het asbestmateriaal. Controleer de toestand jaarlijks op wijzigingen.
- Sluit de ruimte luchtdicht af en vermijd het betreden van de ruimte.

- Hermetische zone (erkend asbestverwijderaars)  
Deze toepassing kan enkel door een erkende asbestverwijderaars via de methodiek van hermetische zone verwijderd worden omdat verwijdering via de methodiek van eenvoudige handelingen en/of couveusezakmethode niet mogelijk is; en er automatisch een verhoogd risico op vrijgave van asbestvezels (max. concentratie 0,01 vezels/cm - CODEX Art. VI.3-54) ontstaat. (Bron: CODEX - Art. VI.3-61.- par 1.)

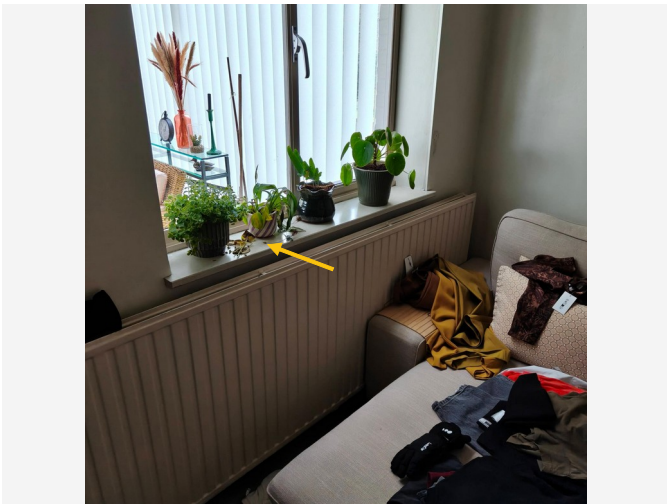
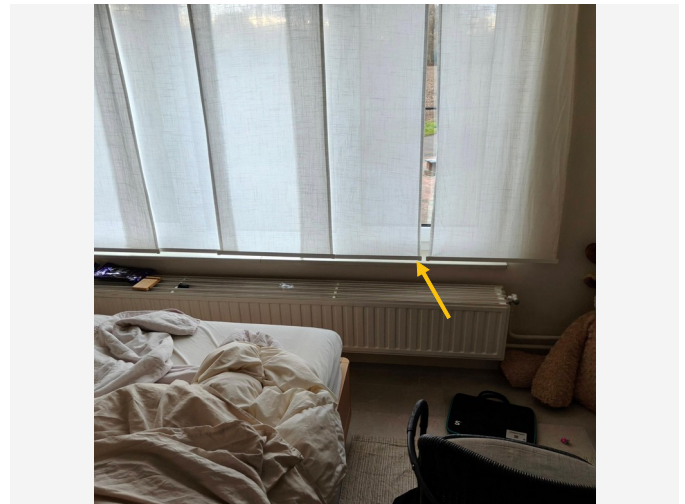
Het asbestmateriaal valt onder de mijlpaal van 2040.

Zorgvuldig beheren

Eindbeoordeling materiaalrisico	Laag materiaalrisico en/of verlaagde kans op vezelvrijgave
---------------------------------	--

Gebondenheid	Categorie 1: hechtgebonden in oorsprong
Asbestsoort (vezeltype)	Alleen chrysotiel
Asbestconcentratie	Laag (< 50%)
Afschermingsgraad van het gehele materiaal	Geheel of deels (ook) vrij aan binnenluchtstromen
Toestand van het materiaal	Licht beschadigd, licht verweerd. Intact calciumsilicaatmateriaal of categorie III 'gebondenheid'

Beschrijving	Vensterbank type massal
Omgeving	Binnen
Primaire drager	Wandopening verticaal (raam, deur, ...)
Asbestmateriaal	Plaat, paneel, tablet - Type Massal
Bindmiddel van asbestmateriaal	Cement
Gebondenheid op basis van bindmiddel	Hecht
Hoeveelheid (oppervlakte - dikte - aantal)	• 0,20 m <sup>2</sup> - 2,00 cm - 10 stuks
Totaal volume	0,04 m <sup>3</sup>
Eenvoudig bereikbaar	Ja
Bevestigingswijze	• Verlijmd, ingegoten, versmeerd
Identificatiemethode	De asbestdeskundige beoordeelt het materiaal als asbestverdacht en dus asbesthoudend, en dit zonder monsternamen.  Motivatie: De opdrachtgever weigert om het materiaal te laten bemonsteren.
Destructieve handeling voor identificatie	Nee
Opmerking	De hoeveelheid is een zo nauwkeurig mogelijke opmeting. Hieraan kunnen evenwel geen rechten worden ontleend.

- Zorg voor een veilig beheer. Vermijd het beschadigen van het asbestmateriaal. Controleer de toestand jaarlijks op wijzigingen.
- Voer bijkomende staalname(s) uit.

- Eenvoudige handelingen: mag via doe-het-zelf of door werknemer(s) met opleidingsattest eenvoudige handelingen  
Deze toepassing kan door een aannemer die over een opleidingsattest eenvoudige handelingen beschikt of door een particulier (doe-het-zelf), verwijderd worden indien er geen verhoogd risico op vrijgave van asbestvezels (max. concentratie 0,01 vezels/cm<sup>3</sup> - CODEX Art. VI.3-54) ontstaat en de toepassing voorafgaand wordt gefixeerd/bevochtigd; de individuele elementen zonder machinale werktuigen (boormachine, slijpschijf, hogedrukreiniger,...) en zonder breken of gooien een voor een losgemaakt worden; en ten slotte dubbel en luchtdicht verpakt weggevoerd worden naar een erkend afvalpunt (recyclagepark).

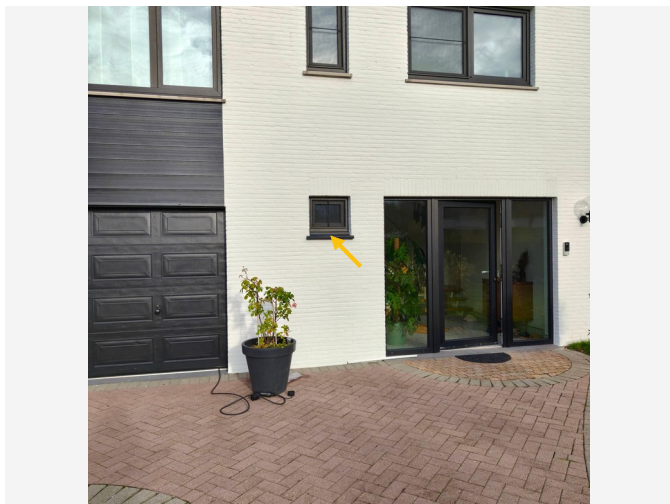
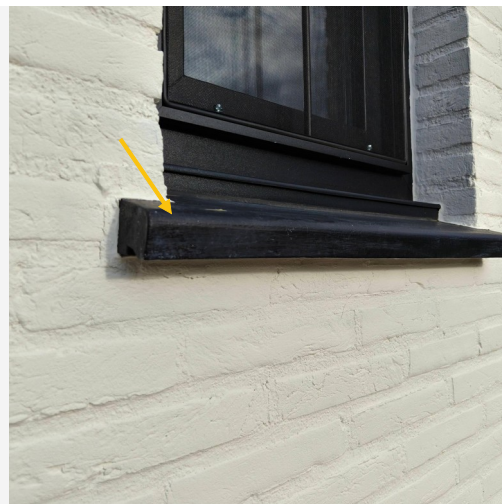
Het asbestmateriaal valt onder de mijlpaal van 2040.

Zorgvuldig beheren

Eindbeoordeling materiaalrisico	Zeer laag materiaalrisico en/of zeer lage kans op vezelvrijgave
---------------------------------	---

Gebondenheid	Categorie 1: hechtgebonden in oorsprong
Asbestsoort (vezeltype)	Alleen chrysotiel
Asbestconcentratie	Laag (< 50%)
Afschermingsgraad van het gehele materiaal	Niet stootvaste afscherming
Toestand van het materiaal	Licht beschadigd, licht verweerd. Intact calciumsilicaatmateriaal of categorie III 'gebondenheid'

Beschrijving	Vensterbank type massal - zwart geverfd
Omgeving	Buiten
Primaire drager	Wandopening verticaal (raam, deur, ...)
Asbestmateriaal	Plaat, paneel, tablet - Type Massal
Bindmiddel van asbestmateriaal	Cement
Gebondenheid op basis van bindmiddel	Hecht
Hoeveelheid (oppervlakte - dikte - aantal)	<ul style="list-style-type: none"> <li>• 0,40 m<sup>2</sup> - 2,00 cm - 5 stuks</li> </ul>
Totaal volume	0,04 m <sup>3</sup>
Eenvoudig bereikbaar	Ja
Bevestigingswijze	<ul style="list-style-type: none"> <li>• Verlijmd, ingegoten, versmeerd</li> </ul>
Identificatiemethode	<p>De asbestdeskundige beoordeelt het materiaal als asbestverdacht en dus asbesthoudend, en dit zonder monsternamen.</p> <p>Motivatie: De opdrachtgever weigert om het materiaal te laten bemonsteren.</p>
Destructieve handeling voor identificatie	Nee
Opmerking	De hoeveelheid is een zo nauwkeurig mogelijke opmeting. Hieraan kunnen evenwel geen rechten worden ontleend.

- Zorg voor een veilig beheer. Vermijd het beschadigen van het asbestmateriaal. Controleer de toestand jaarlijks op wijzigingen.
- Voer bijkomende staalname(s) uit.

- Eenvoudige handelingen: mag via doe-het-zelf of door werknemer(s) met opleidingsattest eenvoudige handelingen  
Deze toepassing kan door een aannemer die over een opleidingsattest eenvoudige handelingen beschikt of door een particulier (doe-het-zelf), verwijderd worden indien er geen verhoogd risico op vrijgave van asbestvezels (max. concentratie 0,01 vezels/cm<sup>3</sup> - CODEX Art. VI.3-54) ontstaat en de toepassing voorafgaand wordt gefixeerd/bevochtigd; de individuele elementen zonder machinale werktuigen (boormachine, slijpschijf, hogedrukreiniger,...) en zonder breken of gooien een voor een losgemaakt worden; en ten slotte dubbel en luchtdicht verpakt weggevoerd worden naar een erkend afvalpunt (recyclagepark).

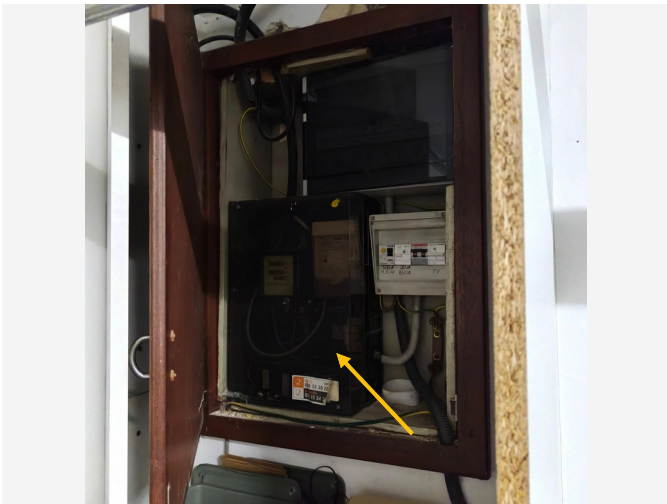
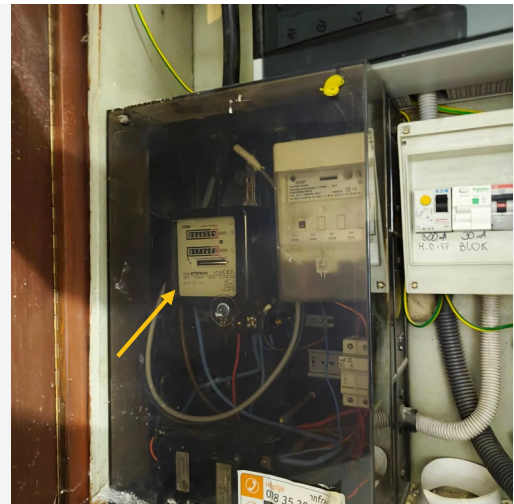
Het asbestmateriaal valt onder de mijlpaal van 2040.

Zorgvuldig beheren

Eindbeoordeling materiaalrisico	Laag materiaalrisico en/of verlaagde kans op vezelvrijgave
---------------------------------	--

Gebondenheid	Categorie 1: hechtgebonden in oorsprong
Asbestsoort (vezeltype)	Crocidoliet aanwezig
Asbestconcentratie	Laag (< 50%)
Afschermingsgraad van het gehele materiaal	Geheel of deels (ook) vrij aan de binnenlucht
Toestand van het materiaal	Onbeschadigd, niet verweerd

Beschrijving	Bakeliet schakelkast
Omgeving	Binnen
Primaire drager	Communicatie en elektrische infrastructuur en uitrusting
Asbestmateriaal	Plaat, paneel, tablet - Type Bakeliet
Bindmiddel van asbestmateriaal	Kunststof of -hars
Gebondenheid op basis van bindmiddel	Hecht
Hoeveelheid (oppervlakte - dikte - aantal)	• 0,10 m <sup>2</sup> - 1,00 cm - 1 stuk
Totaal volume	0,001 m <sup>3</sup>
Eenvoudig bereikbaar	Ja
Bevestigingswijze	• Geschroefd
Identificatiemethode	De asbestdeskundige beoordeelt het materiaal als asbestverdacht en dus asbesthoudend, en dit zonder monstername.  Motivatie: De monstername brengt andere schade aan dan schade die inherent is aan de monstername.
Destructieve handeling voor identificatie	Nee
Opmerking	De hoeveelheid is een zo nauwkeurig mogelijke opmeting. Hieraan kunnen evenwel geen rechten worden ontleend.

- Zorg voor een veilig beheer. Vermijd het beschadigen van het asbestmateriaal. Controleer de toestand jaarlijks op wijzigingen.
- Voer bijkomende staalname(s) uit.

- Eenvoudige handelingen: mag via doe-het-zelf of door werknemer(s) met opleidingsattest eenvoudige handelingen  
Deze toepassing kan door een aannemer die over een opleidingsattest eenvoudige handelingen beschikt of door een particulier (doe-het-zelf), verwijderd worden indien er geen verhoogd risico op vrijgave van asbestvezels (max. concentratie 0,01 vezels/cm<sup>3</sup> - CODEX Art. VI.3-54) ontstaat en de toepassing voorafgaand wordt gefixeerd/bevochtigd; de individuele elementen zonder machinale werktuigen (boormachine, slijpschijf, hogedrukreiniger,...) en zonder breken of gooien een voor een losgemaakt worden; en ten slotte dubbel en luchtdicht verpakt weggevoerd worden naar een erkend afvalpunt (recyclagepark).

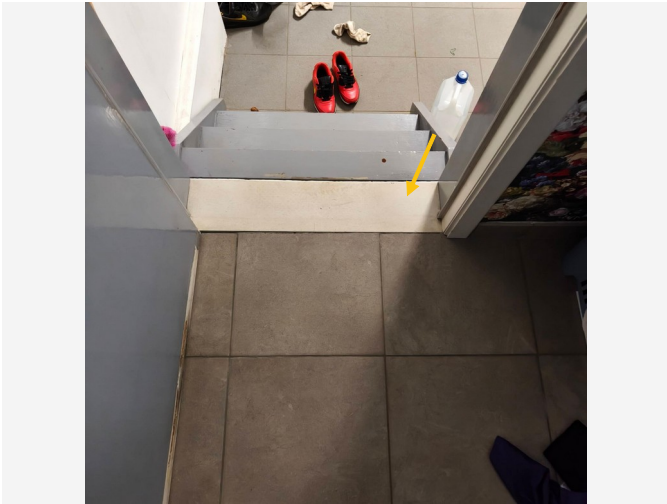
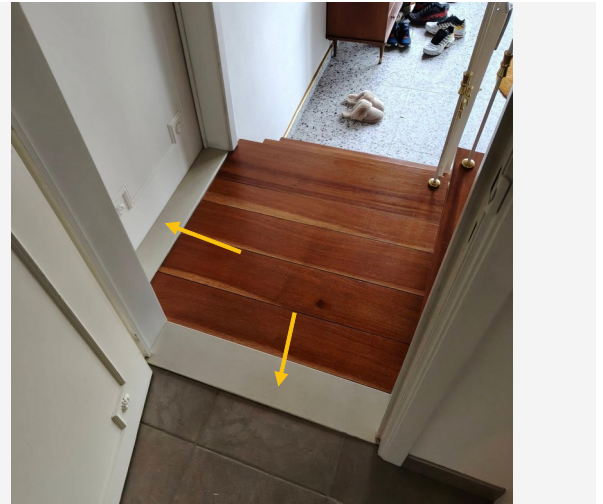
Het asbestmateriaal valt onder de mijlpaal van 2040.

Zorgvuldig beheren

Eindbeoordeling materiaalrisico	Laag materiaalrisico en/of verlaagde kans op vezelvrijgave
---------------------------------	--

Gebondenheid	Categorie 1: hechtgebonden in oorsprong
Asbestsoort (vezeltype)	Alleen chrysotiel
Asbestconcentratie	Laag (< 50%)
Afschermingsgraad van het gehele materiaal	Geheel of deels (ook) vrij aan de binnenlucht
Toestand van het materiaal	Licht beschadigd, licht verweerd. Intact calciumsilicaatmateriaal of categorie III 'gebondenheid'

Beschrijving	Dorpels type massal
Omgeving	Binnen
Primaire drager	Wandopening verticaal (raam, deur, ...)
Asbestmateriaal	Plaat, paneel, tablet - Type Massal
Bindmiddel van asbestmateriaal	Cement
Gebondenheid op basis van bindmiddel	Hecht
Hoeveelheid (oppervlakte - dikte - aantal)	• 0,10 m <sup>2</sup> - 2,00 cm - 6 stuks
Totaal volume	0,012 m <sup>3</sup>
Eenvoudig bereikbaar	Ja
Bevestigingswijze	• Verlijmd, ingegoten, versmeerd
Identificatiemethode	De asbestdeskundige beoordeelt het materiaal als asbestverdacht en dus asbesthoudend, en dit zonder monsternamen.  Motivatie: De opdrachtgever weigert om het materiaal te laten bemonsteren.
Destructieve handeling voor identificatie	Nee
Opmerking	De hoeveelheid is een zo nauwkeurig mogelijke opmeting. Hieraan kunnen evenwel geen rechten worden ontleend.

- Zorg voor een veilig beheer. Vermijd het beschadigen van het asbestmateriaal. Controleer de toestand jaarlijks op wijzigingen.
- Voer bijkomende staalname(s) uit.

- Eenvoudige handelingen: mag via doe-het-zelf of door werknemer(s) met opleidingsattest eenvoudige handelingen  
Deze toepassing kan door een aannemer die over een opleidingsattest eenvoudige handelingen beschikt of door een particulier (doe-het-zelf), verwijderd worden indien er geen verhoogd risico op vrijgave van asbestvezels (max. concentratie 0,01 vezels/cm<sup>3</sup> - CODEX Art. VI.3-54) ontstaat en de toepassing voorafgaand wordt gefixeerd/bevochtigd; de individuele elementen zonder machinale werktuigen (boormachine, slijpschijf, hogedrukreiniger,...) en zonder breken of gooien een voor een losgemaakt worden; en ten slotte dubbel en luchtdicht verpakt weggevoerd worden naar een erkend afvalpunt (recyclagepark).

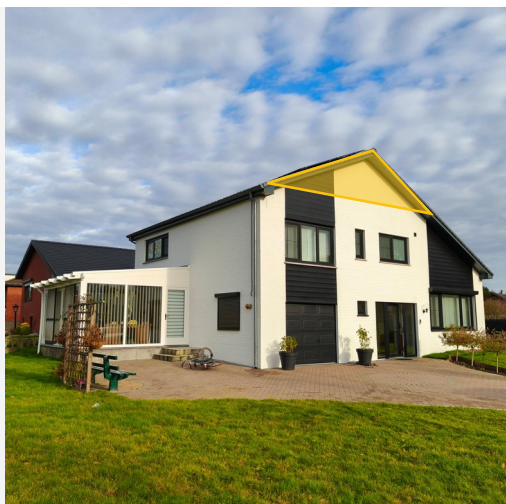
#### Tijdelijke beperking

**Reden:** Er is geen volledige risicobeoordeling mogelijk

**Uitleg van de asbestdeskundige:** Deze verplicht te beschrijven ruimte of materiaal is niet waarneembaar waardoor er op dit ogenblik in de databank geen adviesfiche voor kan opgesteld worden

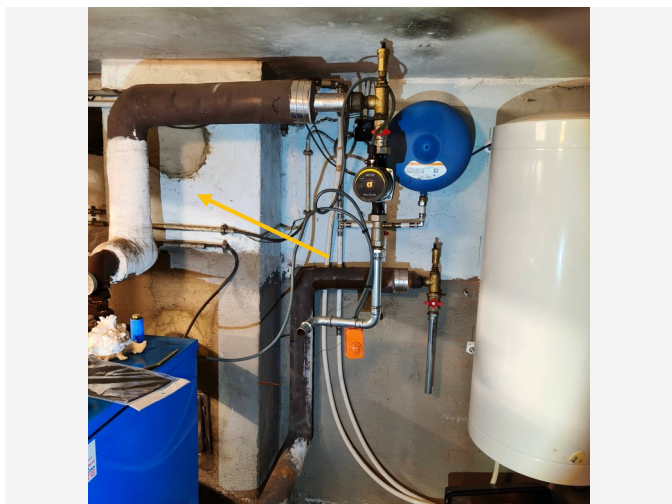
### Tijdelijke beperking

**Reden:** Het te onderzoeken materiaal situeert zich hoger dan 3,50 m te rekenen vanaf een veilige ondergrond

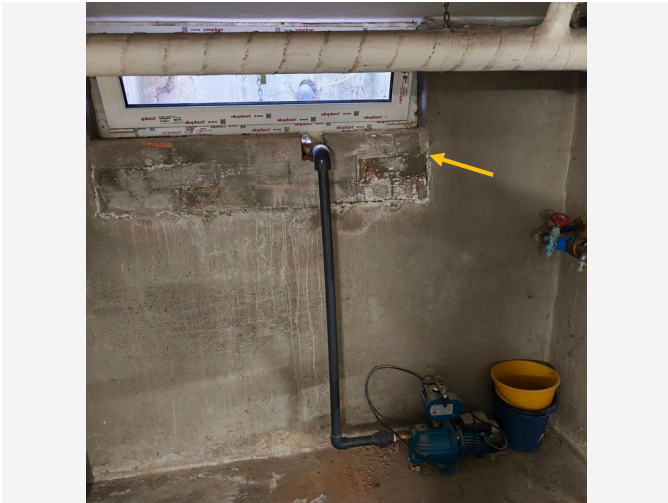
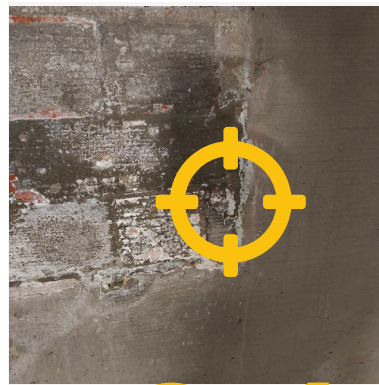
## Fiche 9: Cementen smeerlaag binnen

Geen asbest

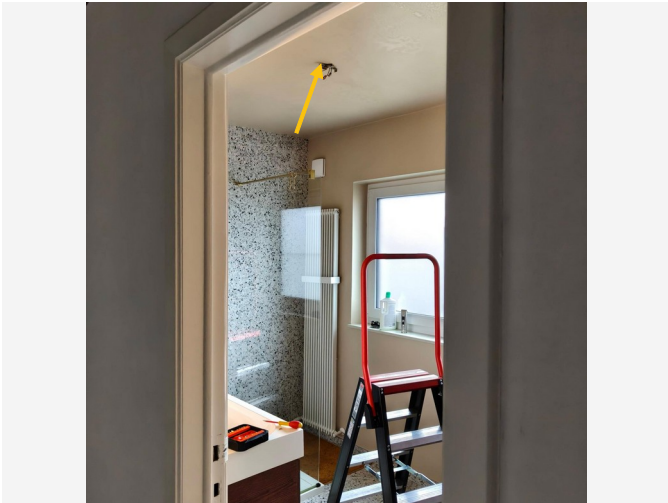
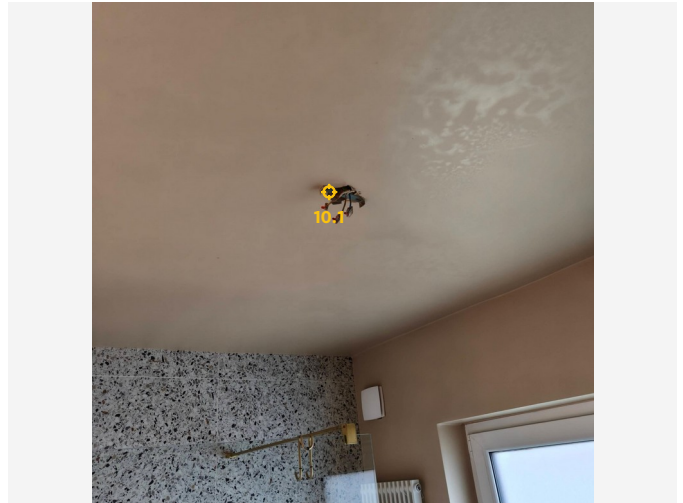
# Fiche 10: Pleisterwerk plafonds

Geen asbest

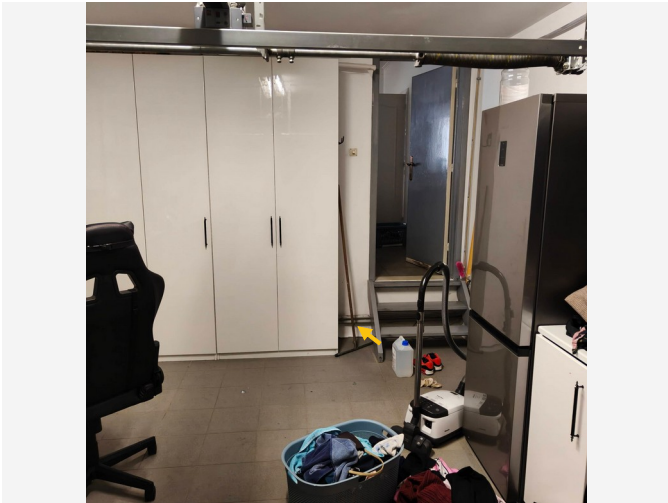
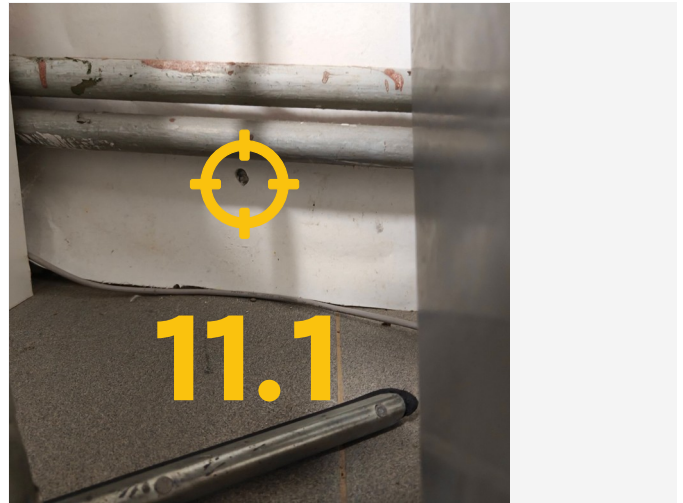
# Fiche 11: Pleisterwerk wanden

Geen asbest

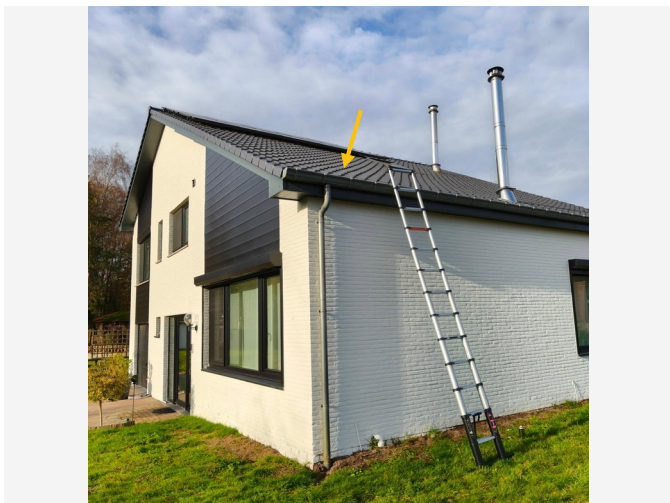
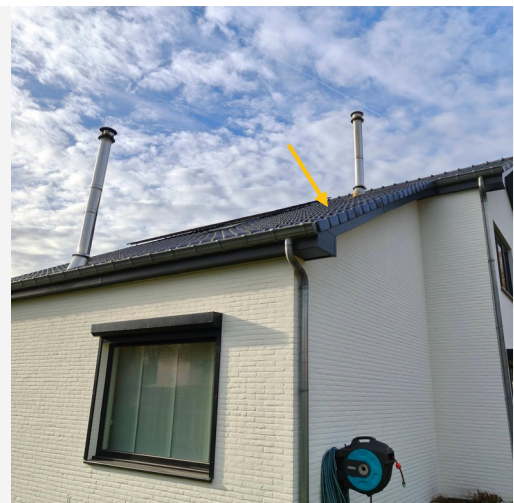
## Fiche 12: Dakbedekking bestaande uit pannen (niet verdacht)

Beschrijving	Notitie	Terug te vinden op plannen
Fiche 12: Dakbedekking bestaande uit pannen (niet verdacht)	De dakbedekking is niet-asbestverdacht.	-
Fiche 13: Kit aan de ramen	De kit aan de ramen is niet asbestverdacht.	-

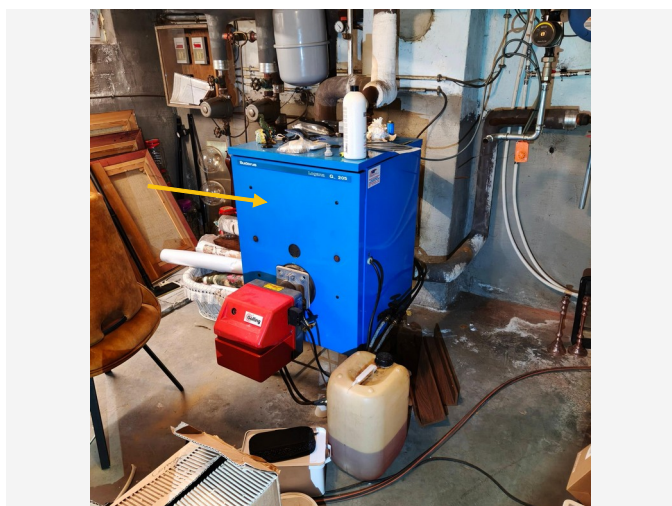
### Fiche 14: CV-ketel (niet waarneembare materialen)

Beschrijving	Notitie	Terug te vinden op plannen
Fiche 14: CV-ketel (niet waarneembare materialen)	De CV-ketel bevat mogelijk niet-waarneembare asbesthoudende pakkingen en/of elementen. Laat ze onderzoeken bij onderhoud of vervanging.	Plan 1.1: Kelder
Fiche 15: Geen asbestverdacht onderdak aangetroffen	Na het optillen van een pan werd geen asbestverdacht onderdak aangetroffen, het onderdak werd vervaardigd uit houtvezels (plaat) en kunststof dakfolie. Dit betekent niet dat er geen ander type onderdak aanwezig kan zijn op plaatsen die niet gecontroleerd werden. Bij werken, laat een eventueel verdacht aangetroffen onderdak controleren op aanwezigheid van asbest.	Plan 1.4: Luchtfoto
Fiche 16: Liftinfrastructuur (niet aanwezig)	Er is geen liftinfrastructuur aanwezig op de inspectielocatie.	-
