Asbestinventarisatetest

Koning Albertlaan 4, 3840 Borgloon

Attestnummer : 20240923-000497.000

Niet-asbestveilig

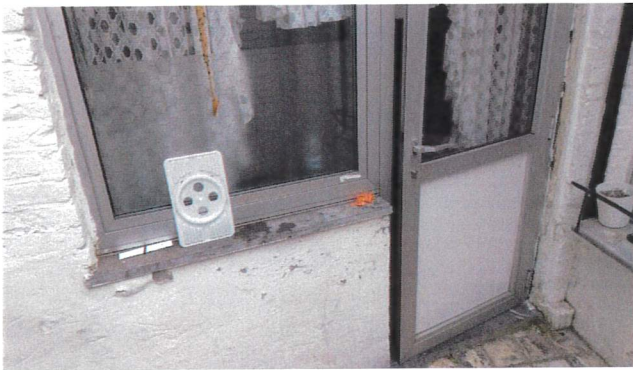
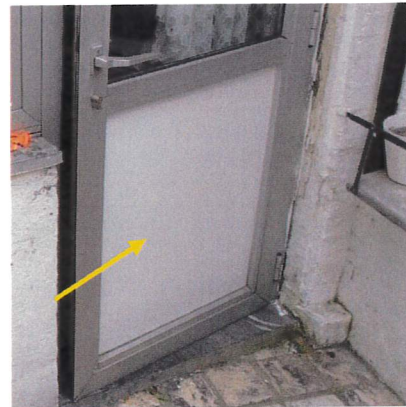
Het asbestmateriaal valt onder de mijlpaal van 2040.

Eindbeoordeling materiaalrisico	Verhoogd materiaalrisico en/of verhoogde kans op vezelvrijgave
---------------------------------	--

Gebondenheid	Categorie 1: hechtgebonden in oorsprong
Asbestsoort (vezeltype)	Crocidoliet aanwezig
Asbestconcentratie	Laag (< 50%)
Afschermingsgraad van het gehele materiaal	Geheel of deels (ook) vrij aan de binnenlucht
Toestand van het materiaal	Licht beschadigd, licht verweerd. Intact calciumsilicaatmateriaal of categorie III 'gebondenheid'

Beschrijving	Glasal panelen
Omgeving	Grenst aan binnen- en buitenlucht
Primaire drager	Wandopening verticaal (raam, deur, ...)
Asbestmateriaal	Plaat, paneel, tablet - Geëmailleerd, type Glasal
Bindmiddel van asbestmateriaal	Cement
Gebondenheid op basis van bindmiddel	Hecht
Hoeveelheid (oppervlakte - dikte - aantal)	• 1,00 m ² - 0,50 cm - 1 stuk
Totaal volume	0,005 m ³
Eenvoudig bereikbaar	Ja
Bevestigingswijze	• Geklemd
Identificatiemethode	Vaststelling zonder monsternamen
Destructieve handeling voor identificatie	Nee

- Verwijderen om een asbestveilige toestand te bekomen.

- Eenvoudige handelingen: mag via doe-het-zelf of door werknemer(s) met opleidingsattest eenvoudige handelingen
In één geheel verwijderen, dubbel verpakken en afvoeren naar het containerpark.

Draag persoonlijke beschermingsmiddelen, zie asbestattest 'asbest verwijderen'.

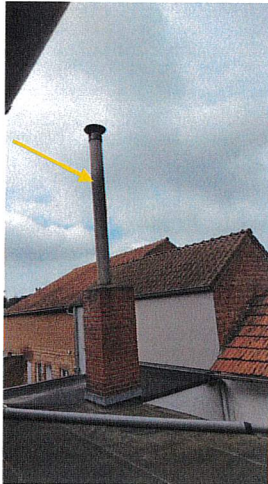
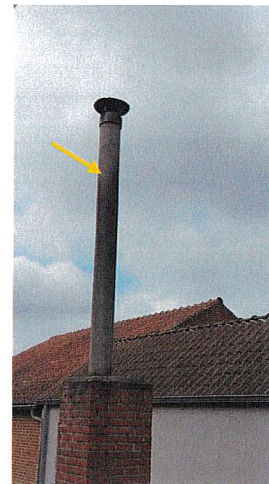
Fiche 2: Rookgaskanalen

Het asbestmateriaal valt onder de mijlpaal van 2034.

Eindbeoordeling materiaalrisico	Verhoogd materiaalrisico en/of verhoogde kans op vezelvrijgave
---------------------------------	--

Gebondenheid	Categorie 1: hechtgebonden in oorsprong
Asbestsoort (vezeltype)	Crocidoliet aanwezig
Asbestconcentratie	Laag (< 50%)
Afschermingsgraad van het gehele materiaal	Geheel of deels vrij aan de buitenlucht
Toestand van het materiaal	Matig beschadigd, matig verweerd

Beschrijving	Rookgaskanalen
Omgeving	Buiten
Primaire drager	Plat dak
Asbestmateriaal	Rookgaskanaal
Bindmiddel van asbestmateriaal	Cement
Gebondenheid op basis van bindmiddel	Hecht
Hoeveelheid (lengte - omtrek - dikte - aantal)	<ul style="list-style-type: none">• 2,50 m - 20,00 cm - 1,00 cm - 1 stuk• 0,25 m - 15,00 cm - 1,00 cm - 1 stuk
Totaal volume	0,005 m ³
Eenvoudig bereikbaar	Ja
Bevestigingswijze	<ul style="list-style-type: none">• Geklemd• Verlijmd, ingegoten, versmeerd
Identificatiemethode	Vaststelling zonder monsternamen
Destructieve handeling voor identificatie	Nee

- Verwijderen om een asbestveilige toestand te bekomen.

- Eenvoudige handelingen: mag via doe-het-zelf of door werknemer(s) met opleidingsattest eenvoudige handelingen
U laat deze rookgaskanalen best verwijderen door een aannemer met opleidingsattest eenvoudige handelingen.

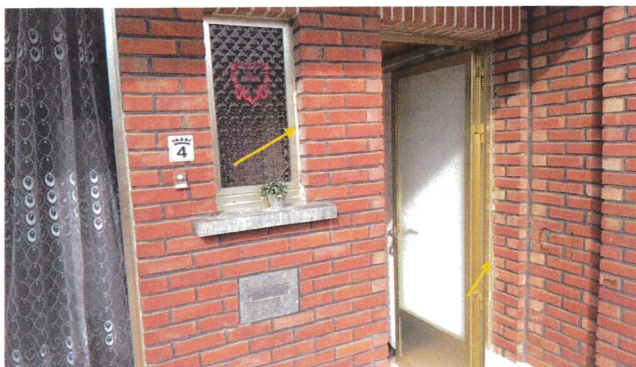
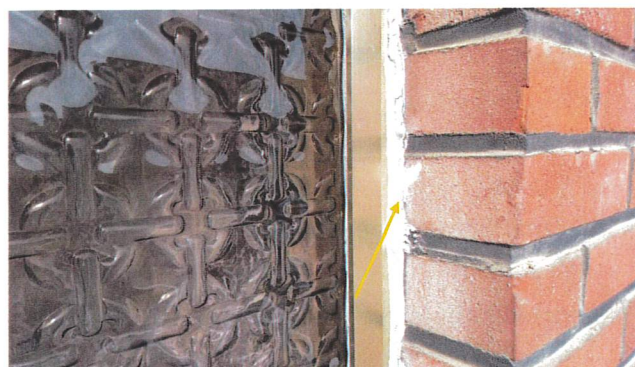
Fiche 3: Mastiek (rondom ramen)

Het asbestmateriaal valt onder de mijlpaal van 2040.

Eindbeoordeling materiaalrisico	Laag materiaalrisico en/of verlaagde kans op vezelvrijgave
---------------------------------	--

Gebondenheid	Categorie 1: hechtgebonden in oorsprong
Asbestsoort (vezeltype)	Amfibool aanwezig, uitgezonderd crocidoliet
Asbestconcentratie	Laag (< 50%)
Afschermingsgraad van het gehele materiaal	Geheel of deels vrij aan de buitenlucht
Toestand van het materiaal	Licht beschadigd, licht verweerd. Intact calciumsilicaatmateriaal of categorie III 'gebondenheid'

Beschrijving	Mastiek (rondom ramen)
Omgeving	Buiten
Primaire drager	Wandopening verticaal (raam, deur, ...)
Asbestmateriaal	In-situ afwerkingslagen - Pasta, stopverf, voegsel, stopsel, vulsel, mastiek, katten, ...
Bindmiddel van asbestmateriaal	Kitten, mastiek, pasta
Gebondenheid op basis van bindmiddel	Hecht
Hoeveelheid (gewicht - aantal)	<ul style="list-style-type: none">• 0,70 kg - 1 stuk
Totaal gewicht	0,70 kg
Eenvoudig bereikbaar	Ja
Bevestigingswijze	<ul style="list-style-type: none">• Verlijmd, ingegoten, versmeerd
Identificatiemethode	Vaststelling zonder monstername
Destructieve handeling voor identificatie	Nee

- Zorg voor een veilig beheer. Vermijd het beschadigen van het asbestmateriaal. Controleer de toestand jaarlijks op wijzigingen.

- Eenvoudige handelingen: mag via doe-het-zelf of door werknemer(s) met opleidingsattest eenvoudige handelingen
U laat deze mastiek best verwijderen door een aannemer met opleidingsattest eenvoudige handelingen.

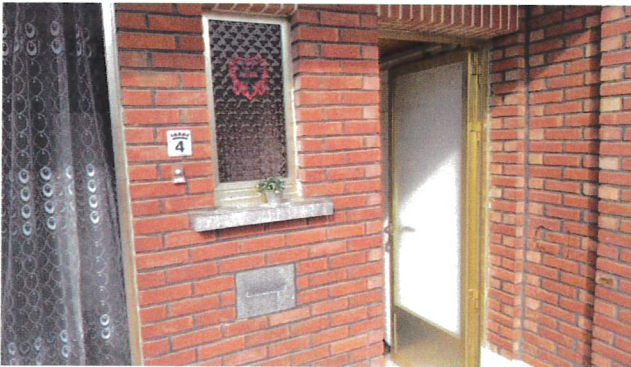
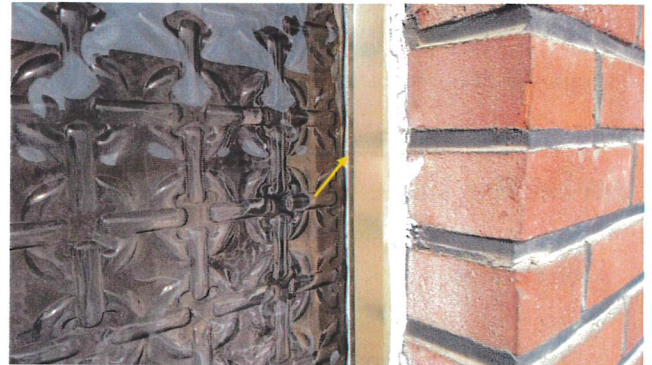
Het asbestmateriaal valt onder de mijlpaal van 2040.

Eindbeoordeling materiaalrisico	Laag materiaalrisico en/of verlaagde kans op vezelvrijgave
---------------------------------	--

Gebondenheid	Categorie 1: hechtgebonden in oorsprong
Asbestsoort (vezeltype)	Amfibool aanwezig, uitgezonderd crocidoliet
Asbestconcentratie	Laag (< 50%)
Afschermingsgraad van het gehele materiaal	Geheel of deels (ook) vrij aan de binnenlucht
Toestand van het materiaal	Licht beschadigd, licht verweerd. Intact calciumsilicaatmateriaal of categorie III 'gebondenheid'

Beschrijving	Mastiek (ramen)
Omgeving	Grenst aan binnen- en buitenlucht
Primaire drager	Wandopening verticaal (raam, deur, ...)
Asbestmateriaal	In-situ afwerkingslagen - Pasta, stopverf, voegsel, stopsel, vulsel, mastiek, katten, ...
Bindmiddel van asbestmateriaal	Kitten, mastiek, pasta
Gebondenheid op basis van bindmiddel	Hecht
Hoeveelheid (gewicht - aantal)	<ul style="list-style-type: none">• 1,00 kg - 1 stuk
Totaal gewicht	1,00 kg
Eenvoudig bereikbaar	Ja
Bevestigingswijze	<ul style="list-style-type: none">• Geklemd• Verlijmd, ingegoten, versmeerd
Identificatiemethode	Vaststelling zonder monstername
Destructieve handeling voor identificatie	Nee

- Zorg voor een veilig beheer. Vermijd het beschadigen van het asbestmateriaal. Controleer de toestand jaarlijks op wijzigingen.

- Eenvoudige handelingen: mag via doe-het-zelf of door werknemer(s) met opleidingsattest eenvoudige handelingen
In één geheel verwijderen, dubbel verpakken en afvoeren naar het containerpark.

Draag persoonlijke beschermingsmiddelen, zie asbestattest 'asbest verwijderen'.

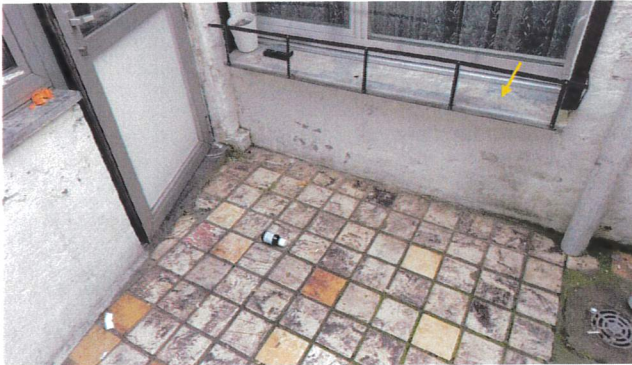
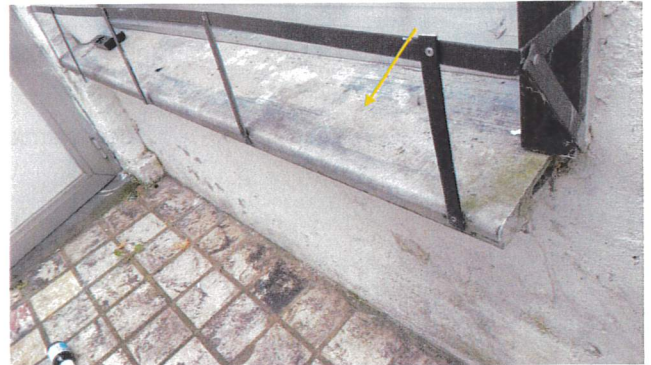
Het asbestmateriaal valt onder de mijlpaal van 2040.

Eindbeoordeling materiaalrisico	Laag materiaalrisico en/of verlaagde kans op vezelvrijgave
---------------------------------	--

Gebondenheid	Categorie 1: hechtgebonden in oorsprong
Asbestsoort (vezeltype)	Crocidoliet aanwezig
Asbestconcentratie	Laag (< 50%)
Afschermingsgraad van het gehele materiaal	Geheel of deels vrij aan de buitenlucht
Toestand van het materiaal	Licht beschadigd, licht verweerd. Intact calciumsilicaatmateriaal of categorie III 'gebondenheid'

Beschrijving	Venstertabletten
Omgeving	Buiten
Primaire drager	Wandopening verticaal (raam, deur, ...)
Asbestmateriaal	Deksteen, muurkap - Vol
Bindmiddel van asbestmateriaal	Cement
Gebondenheid op basis van bindmiddel	Hecht
Hoeveelheid (oppervlakte - dikte - aantal)	<ul style="list-style-type: none">• 0,40 m² - 5,00 cm - 1 stuk• 0,10 m² - 2,00 cm - 1 stuk
Totaal volume	0,022 m ³
Eenvoudig bereikbaar	Ja
Bvestigingswijze	<ul style="list-style-type: none">• Verlijmd, ingegoten, versmeerd
Identificatiemethode	Vaststelling zonder monstername
Destructieve handeling voor identificatie	Nee

- Zorg voor een veilig beheer. Vermijd het beschadigen van het asbestmateriaal. Controleer de toestand jaarlijks op wijzigingen.

- Eenvoudige handelingen: mag via doe-het-zelf of door werknemer(s) met opleidingsattest eenvoudige handelingen
In één geheel verwijderen, dubbel verpakken en afvoeren naar het containerpark.
Draag persoonlijke beschermingsmiddelen, zie asbestattest 'asbest verwijderen'.

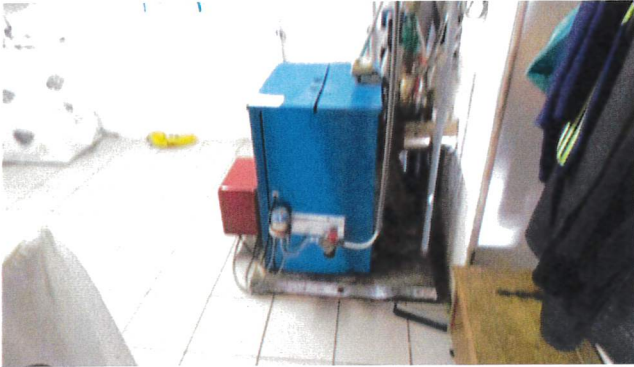
Deze cv-ketel kan mogelijks asbesthoudende pakkingen/ koorden ed. bevatten.

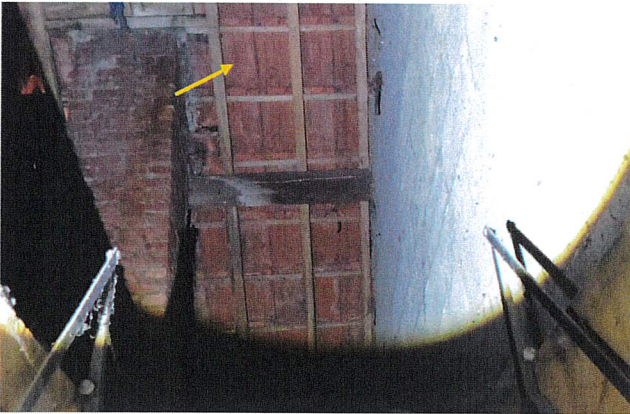
Het onderdak werd gecontroleerd en is niet verdacht.

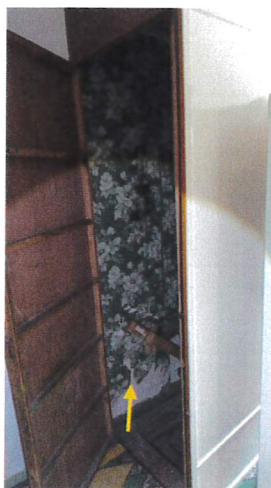
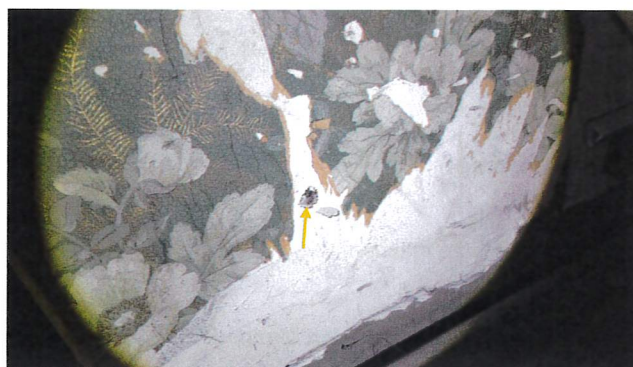
Fiche 8: Pleisterwerk muren

Geen asbest

#	Type	Referentie	Resultaat
8.1	Mengmonster	MM-01	Geen asbest

Beschrijving	Pleisterwerk muren
Omgeving	Binnen
Primaire drager	Binnenwand
Bindmiddel van materiaal	Gips - kalk
Gebondenheid op basis van bindmiddel	Niet-hechtgebonden
Hoeveelheid (oppervlakte - dikte - aantal)	• 420,00 m ² - 1,00 cm - 1 stuk
Totaal volume	4,20 m ³
Identificatiemethode	Vaststelling met monstername
Destructieve handeling voor identificatie	Nee
Opmerking	<p>Het pleisterwerk van de muren werd bemonsterd in de traphal (onder trap richting kelder), eetplaats en twee slaapkamers.</p> <p>Er is geen pleisterwerk van de muren aanwezig in natte ruimtes en cv-ruimte.</p>

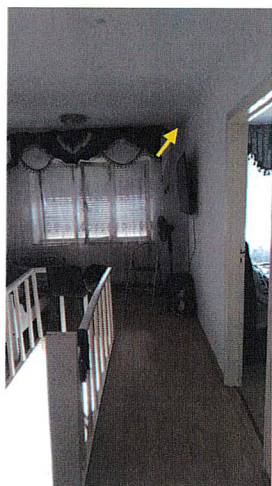
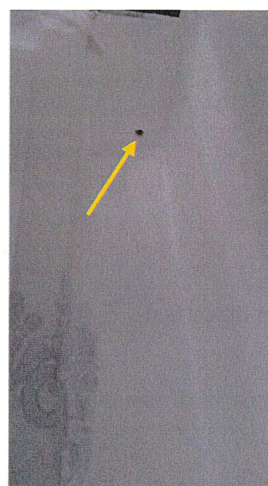
Fiche 9: Pleisterwerk plafonds

Geen asbest

#	Type	Referentie	Resultaat
9.1	Mengmonster	MM-02	Geen asbest

Beschrijving	Pleisterwerk plafonds
Omgeving	Binnen
Primaire drager	Plafond
Bindmiddel van materiaal	Gips - kalk
Gebondenheid op basis van bindmiddel	Niet-hechtgebonden
Hoeveelheid (oppervlakte - dikte - aantal)	• 130,00 m ² - 1,00 cm - 1 stuk
Totaal volume	1,30 m ³
Identificatiemethode	Vaststelling met monstername
Destructieve handeling voor identificatie	Nee
Opmerking	Het pleisterwerk van het plafond werd bemonsterd in de badkamer, trappenhal/nachthal en slaapkamer. Geen pleisterwerk aanwezig in de cv-ruimte.
