Asbestinventarisatetest

Grote Hoolstraat 65, 3540 Herk-de-Stad

Attestnummer : 20251027-000449.000

Uitgegeven op : 27.10.2025

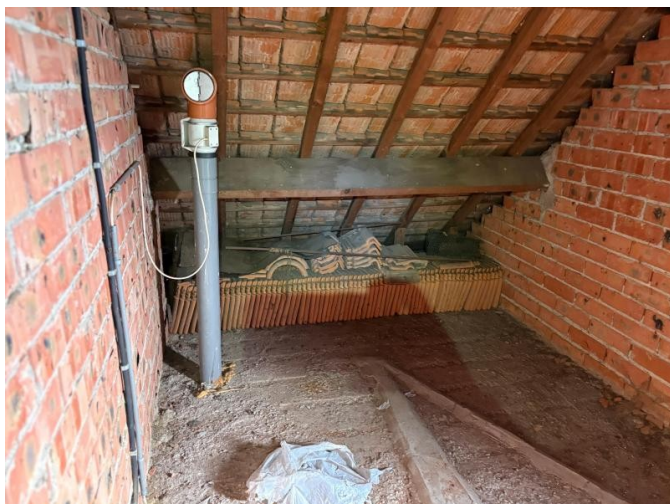
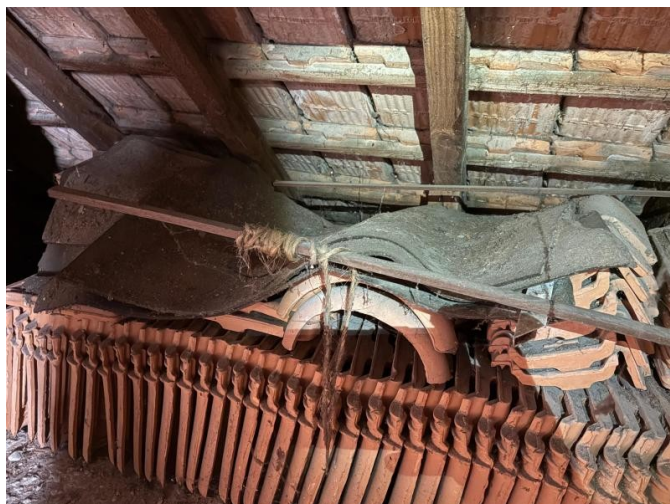
Het asbestmateriaal valt onder de mijlpaal van 2040.

Beschrijving	Roofing
Type afvalstof	Betreft stock-voorraad of gedemonteerde asbestmaterialen
Aanwezige resten	Geen resten aanwezig
Omgeving	Binnen
Primaire drager	Vloer
Asbestmaterialen	<ul style="list-style-type: none">Dak- en gevelbekleding - Roofing
Bindmiddel van asbestmateriaal	Bitumen (roofing, teer, asfalt)
Gebondenheid op basis van bindmiddel	Hecht
Hoeveelheid (gewicht - aantal)	<ul style="list-style-type: none">25,00 kg - 1 stuk
Totaal gewicht	25,00 kg
Eenvoudig bereikbaar	Ja
Identificatiemethode	Vaststelling zonder monstername Motivatie: Op vraag van de eigenaar-opdrachtgever werd geen monstername uitgevoerd
Opmerking	Het ingegeven gewicht is een geschat gewicht

- Verwijder het asbestafval.

- Eenvoudige handelingen: mag via doe-het-zelf of door werknemer(s) met opleidingsattest eenvoudige handelingen
Verwijderen van hechtgebonden asbesttoepassingen in binnenruimten

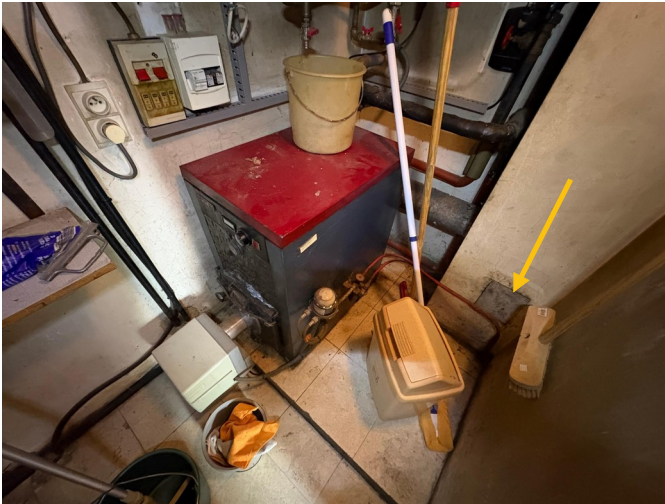
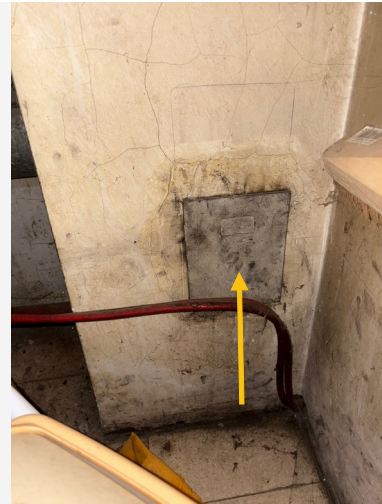
Eindbeoordeling materiaalrisico	Verhoogd materiaalrisico en/of verhoogde kans op vezelvrijgave
---------------------------------	--

Gebondenheid	Categorie 1: hechtgebonden in oorsprong
Asbestsoort (vezeltype)	Crocidoliet aanwezig
Asbestconcentratie	Laag (< 50%)
Afschermingsgraad van het gehele materiaal	Geheel of deels (ook) vrij aan de binnenlucht
Toestand van het materiaal	Licht beschadigd, licht verweerd. Intact calciumsilicaatmateriaal of categorie III 'gebondenheid'

Beschrijving	Roetluik
Omgeving	Binnen
Primaire drager	HVAC infrastructuur en uitrusting
Asbestmateriaal	Brandwerende afsluiting (prefab geheel) - Luik
Bindmiddel van asbestmateriaal	Cement
Gebondenheid op basis van bindmiddel	Hecht
Hoeveelheid (gewicht - aantal)	<ul style="list-style-type: none">• 1,00 kg - 1 stuk
Totaal gewicht	1,00 kg
Eenvoudig bereikbaar	Ja
Bevestigingswijze	<ul style="list-style-type: none">• Los (al dan niet bedekt)
Identificatiemethode	Vaststelling zonder monstername
Destructieve handeling voor identificatie	Nee
Opmerking	Het ingegeven gewicht is niet representatief en louter een schatting.

- Verwijder dit asbestmateriaal zo snel mogelijk. Volg de toestand goed op.

- Eenvoudige handelingen: mag via doe-het-zelf of door werknemer(s) met opleidingsattest eenvoudige handelingen
Verwijderen van hechtgebonden asbesttoepassingen in binnenruimten

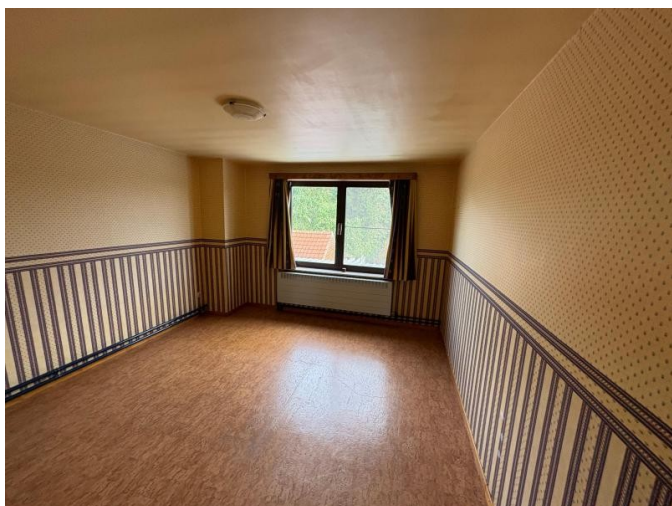
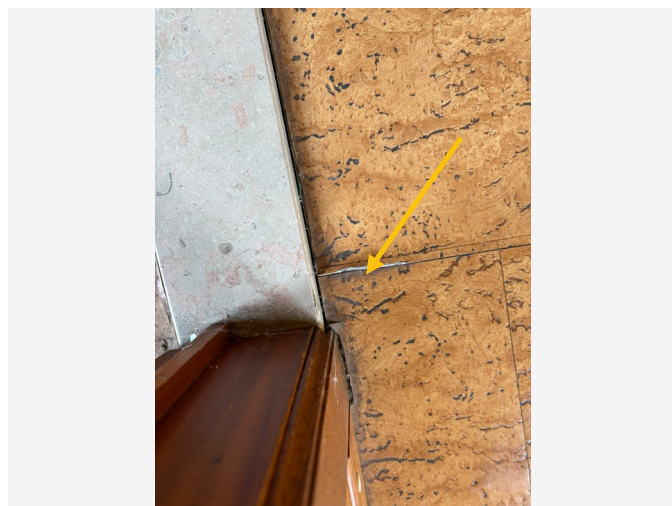
Eindbeoordeling materiaalrisico	Laag materiaalrisico en/of verlaagde kans op vezelvrijgave
---------------------------------	--

Gebondenheid	Categorie 2: niet-hechtgebonden met matrix
Asbestsoort (vezeltype)	Alleen chrysotiel
Asbestconcentratie	Hoog ($\geq 50\%$)
Afschermingsgraad van het gehele materiaal	Geheel of deels (ook) vrij aan de binnenlucht
Toestand van het materiaal	Onbeschadigd, niet verweerd

#	Type	Referentie	Resultaat
3.1	Puntmonster	MM7	Chrysotiel

Beschrijving	Vloerzeil 1ste verdieping
Omgeving	Binnen
Primaire drager	Vloer
Asbestmateriaal	Prefab - afwerking - Vloerzeil
Bindmiddel van asbestmateriaal	Karton - papier - viltachtig
Gebondenheid op basis van bindmiddel	Niet-hechtgebonden
Hoeveelheid (oppervlakte - aantal)	<ul style="list-style-type: none">• 52,23 m² - 1 stuk
Totale oppervlakte	52,23 m ²
Eenvoudig bereikbaar	Ja
Bevestigingswijze	<ul style="list-style-type: none">• Verlijmd, ingegoten, versmeerd
Identificatiemethode	Vaststelling met monstername
Destructieve handeling voor identificatie	Nee
Opmerking	<p>Het vloerzeil is asbesthoudend getest op Chrysotiel. Het vloerzeil is aanwezig in de nachtal, en de 3 slaapkamers. Het zeil is plooibaar, brokkelig en broos. Tijdens de inspectie brokkelt dit af bij het omplooiën.</p> <p>Gezien het zeil asbesthoudend werd bevonden zal ook de lijm waarmee het zeil bevestigd is als de chape eronder gecontamineerd zijn.</p>

- Zorg voor een veilig beheer. Vermijd het beschadigen van het asbestmateriaal. Controleer de toestand jaarlijks op wijzigingen.
- Verwijder dit asbestmateriaal zo snel mogelijk. Volg de toestand goed op.

- Hermetische zone (erkend asbestverwijderaar)
U mag dit niet zelf verwijderen omwille van de grote vezeemissie die ontstaat bij de verwijdering.. U dient contact op te nemen met een erkend asbestverwijderaar.

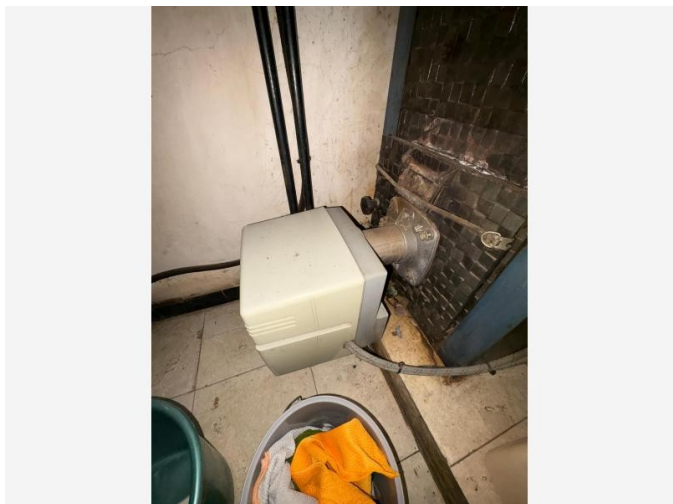
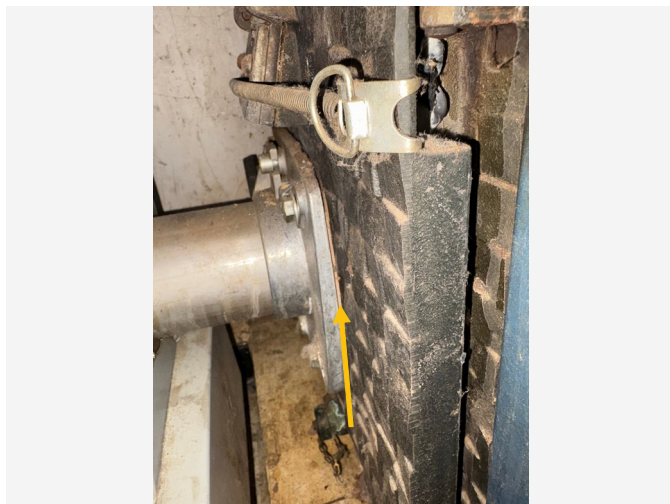
Beschrijving	Pakking RV-ketel - brander
Omgeving	Binnen
Primaire drager	Ruimteverwarming
Asbestmateriaal	Pakking, dichting
Bindmiddel van asbestmateriaal	Karton - papier - viltachtig
Gebondenheid op basis van bindmiddel	Niet-hechtgebonden
Hoeveelheid (gewicht - aantal)	<ul style="list-style-type: none">• 0,50 kg - 1 stuk
Totaal gewicht	0,50 kg
Eenvoudig bereikbaar	Ja
Bevestigingswijze	<ul style="list-style-type: none">• Geklemd
Identificatiemethode	Vaststelling zonder monsternamen
Destructieve handeling voor identificatie	Nee
Opmerking	Tussen de brander en de deur van de RV-installatie is een pakking zichtbaar. Deze pakking is asbestverdacht indien deze werd aangebracht voor 2001.

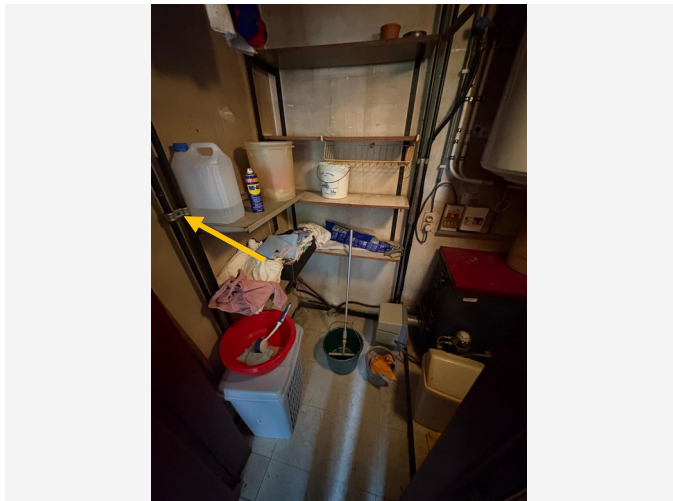
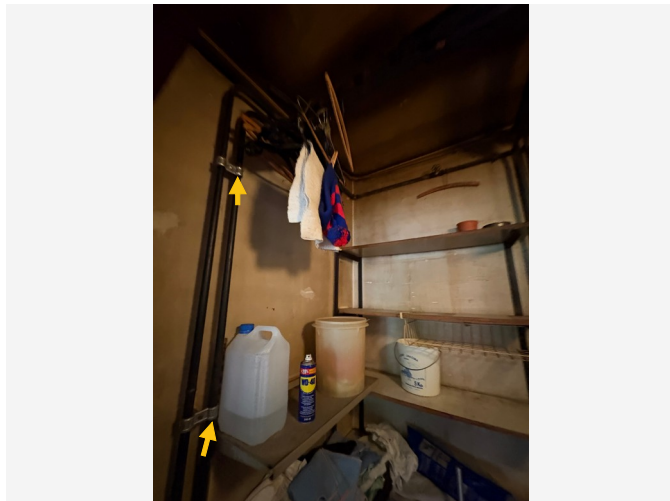
Beschrijving	Kousje/pakking tussen klemmen van de RV-leidingen
Omgeving	Binnen
Primaire drager	HVAC infrastructuur en uitrusting
Asbestmateriaal	Pakking, dichting
Bindmiddel van asbestmateriaal	Niet gekend
Gebondenheid op basis van bindmiddel	Hecht
Hoeveelheid (gewicht - aantal)	<ul style="list-style-type: none">• 0,20 kg - 1 stuk
Totaal gewicht	0,20 kg
Eenvoudig bereikbaar	Ja
Bevestigingswijze	<ul style="list-style-type: none">• Geklemd
Identificatiemethode	Vaststelling zonder monstername
Destructieve handeling voor identificatie	Nee
Opmerking	In het RV-lokaal worden de leidingen op zijn plaats gehouden door klemmen. In deze klemmen, tussen de leidingen is een witachtig, flexibel lijkend kousj/pakking zichtbaar. Deze kous/pakking kan asbesthoudend zijn. Een staalname is niet mogelijk gezien de kous volledig geklemd zit. Bij ontmanteling is het raadzaam hier voorzichtig mee om te gaan en desgevallend een staalname te laten nemen. Dit kan op meerdere plaatsen in de woning voorkomen.

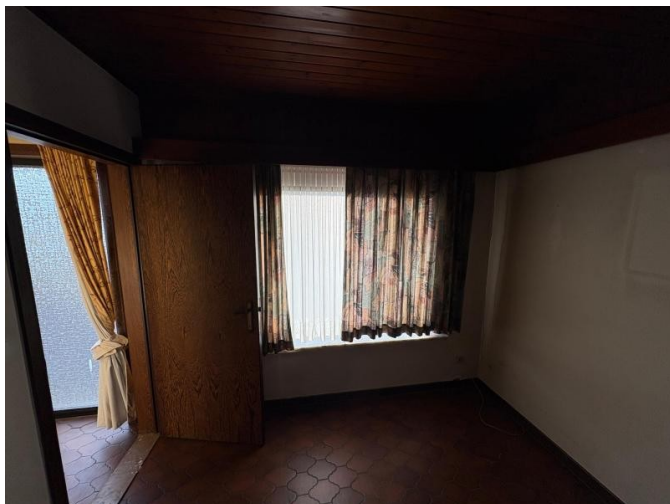
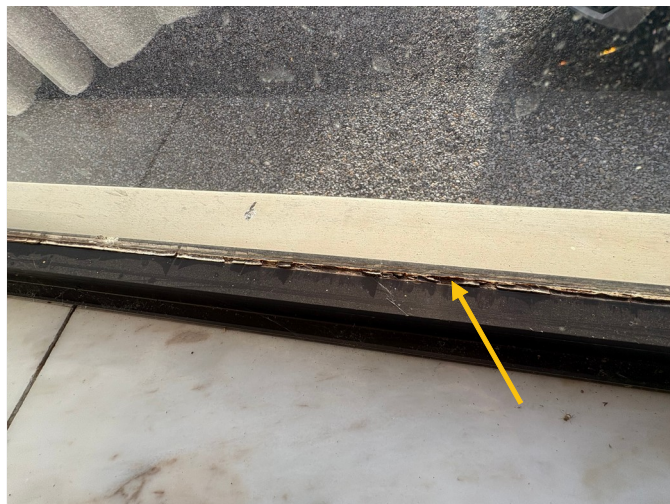
Beschrijving	Mastiek schrijnwerk
Omgeving	Binnen
Primaire drager	Wandopening verticaal (raam, deur, ...)
Asbestmateriaal	In-situ afwerkingslagen - Pasta, stopverf, voegsel, stopsel, vulsel, mastiek, kitten, ...
Bindmiddel van asbestmateriaal	Kitten, mastiek, pasta
Gebondenheid op basis van bindmiddel	Hecht
Hoeveelheid (gewicht - aantal)	<ul style="list-style-type: none"> • 2,00 kg - 1 stuk
Totaal gewicht	2,00 kg
Eenvoudig bereikbaar	Ja
Bevestigingswijze	<ul style="list-style-type: none"> • Geklemd • Verlijmd, ingegoten, versmeerd
Identificatiemethode	Vaststelling met monsternamen
Destructieve handeling voor identificatie	Nee
Opmerking	<p>Het ingegeven gewicht is niet representatief. De mastiek tussen het glas en raamprofiel van meerdere ramen is brokkelig, broos en beschadigd. De staalname van het labo toont aan dat er asbestvezels aanwezig zijn in de mastiek. Volgende ramen hebben dergelijke asbesthoudende mastiek: Raam woonkamer in zijgevel, raam wc, raam keuken en raam achterkeuken alsook de ramen in de nachthal op de 1ste verdieping, slaapkamer 3 achteraan gelegen als de badkamer.</p> <p>(Raam rechtergevel woonkamer,</p>

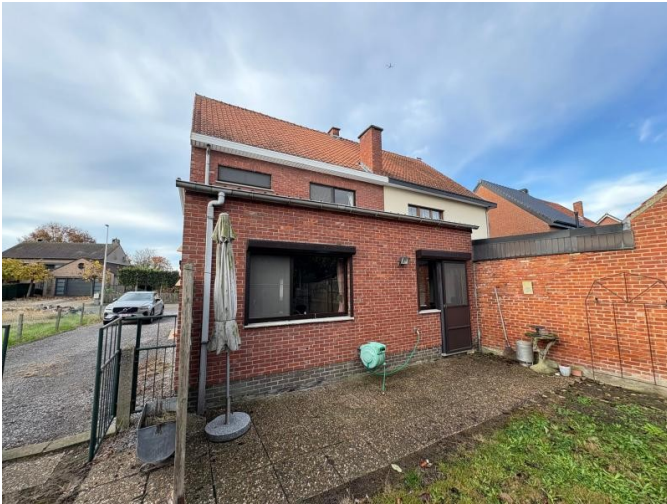
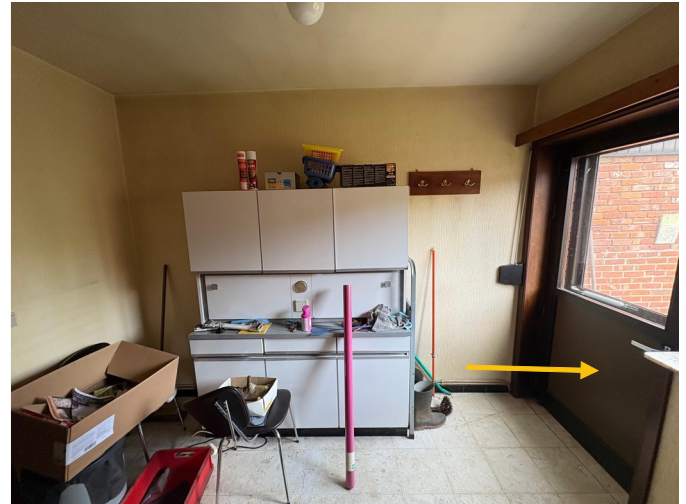
Beschrijving	Glasal plaat in achterdeur
Omgeving	Grenst aan binnen- en buitenlucht
Primaire drager	Wandopening verticaal (raam, deur, ...)
Asbestmateriaal	Plaat, paneel, tablet - Geëmailleerd, type Glasal
Bindmiddel van asbestmateriaal	Cement
Gebondenheid op basis van bindmiddel	Hecht
Hoeveelheid (oppervlakte - dikte - aantal)	• 0,58 m ² - 0,50 cm - 1 stuk
Totaal volume	0,003 m ³
Eenvoudig bereikbaar	Ja
Bevestigingswijze	• Onbekend
Identificatiemethode	Vaststelling zonder monsternamen
Destructieve handeling voor identificatie	Nee
Opmerking	In de achterdeur is een glasal plaat aanwezig. Deze plaat klinkt helder bij het aantikken en is om deze reden verdacht.

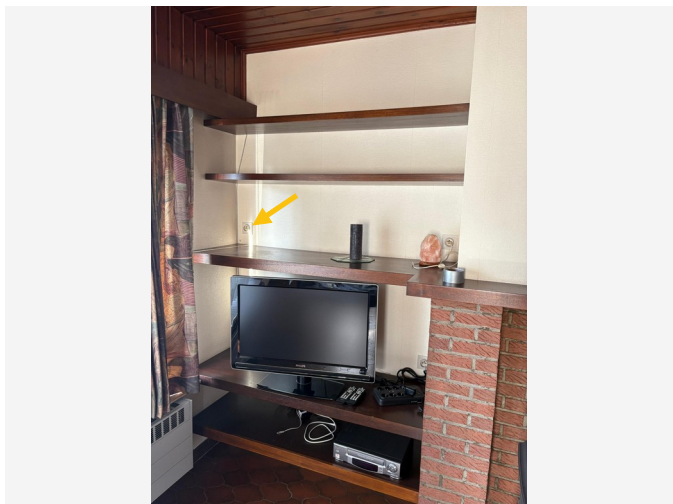
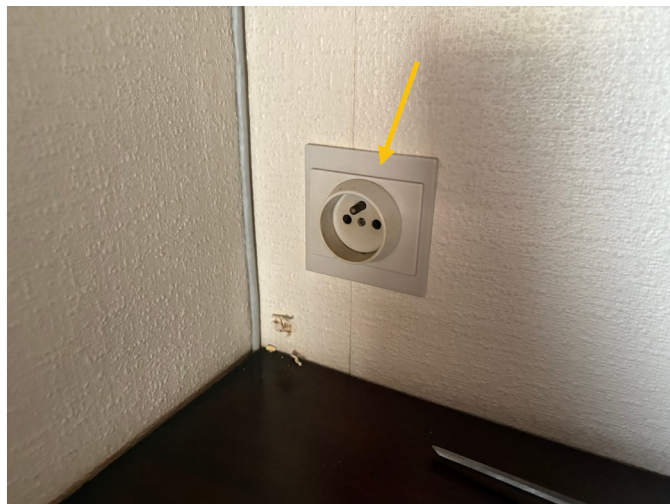
Beschrijving	Bakeliet elektrisch materiaal
Omgeving	Binnen
Primaire drager	Binnenwand
Asbestmateriaal	Plaat, paneel, tablet - Type Bakeliet
Bindmiddel van asbestmateriaal	Kunststof of -hars
Gebondenheid op basis van bindmiddel	Hecht
Hoeveelheid (oppervlakte - dikte - aantal)	• 1,00 m ² - 1,00 cm - 1 stuk
Totaal volume	0,01 m ³
Eenvoudig bereikbaar	Ja
Bevestigingswijze	• Geschroefd
Identificatiemethode	Vaststelling zonder monsternamen
Destructieve handeling voor identificatie	Nee
Opmerking	De ingegeven hoeveelheid is niet representatief. In de woning werden verschillende bakeliet toepassingen aangetroffen waaronder: stopcontacten, schakelaars en lichtarmaturen. De kans is bestaande dat niet al de bakeliet toepassingen werden ontdekt tijdens de rondgang.

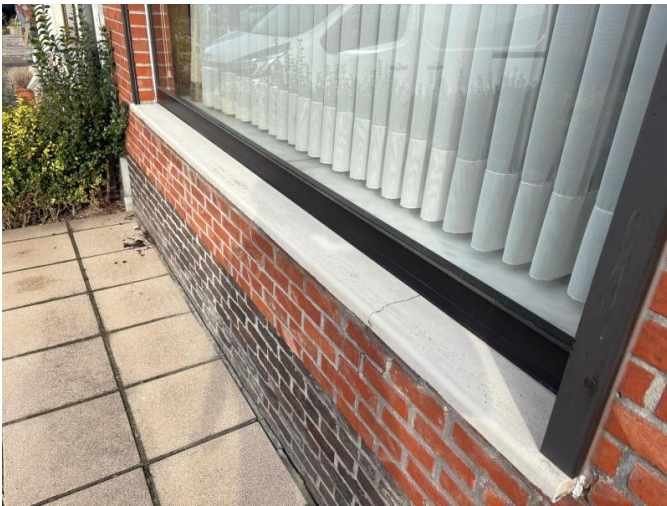
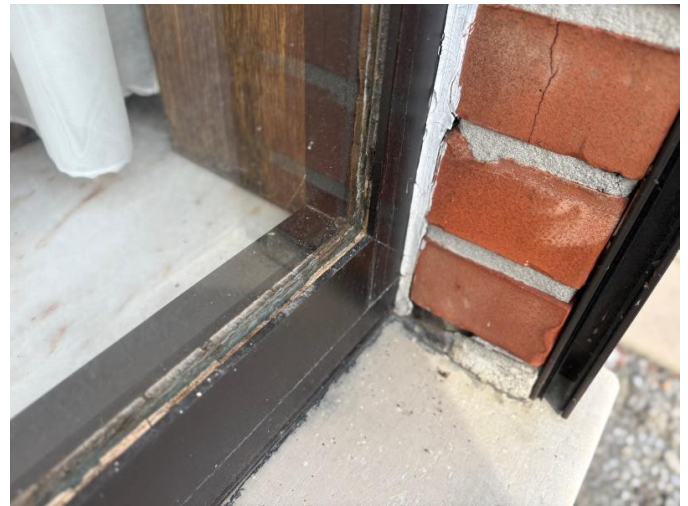
Beschrijving	Mastiek tussen muur en raamprofiel
Omgeving	Buiten
Primaire drager	Wandopening verticaal (raam, deur, ...)
Asbestmateriaal	In-situ afwerkingslagen - Pasta, stopverf, voegsel, stopsel, vulsel, mastiek, katten, ...
Bindmiddel van asbestmateriaal	Kitten, mastiek, pasta
Gebondenheid op basis van bindmiddel	Hecht
Hoeveelheid (gewicht - aantal)	<ul style="list-style-type: none">• 10,00 kg - 1 stuk
Totaal gewicht	10,00 kg
Eenvoudig bereikbaar	Ja
Bevestigingswijze	<ul style="list-style-type: none">• Verlijmd, ingegoten, versmeerd
Identificatiemethode	Vaststelling zonder monsternamen
Destructieve handeling voor identificatie	Nee
Opmerking	<p>Het ingegeven gewicht is niet representatief.</p> <p>De mastiek die aanwezig is tussen de muur en het raamprofiel is brokkelig, broos en bijgevolg verdacht. Tevens bestaat de kans dat er achter de zichtbare mastiek ook nog oudere mastiek aanwezig is dewelke eveneens verdacht is.</p>

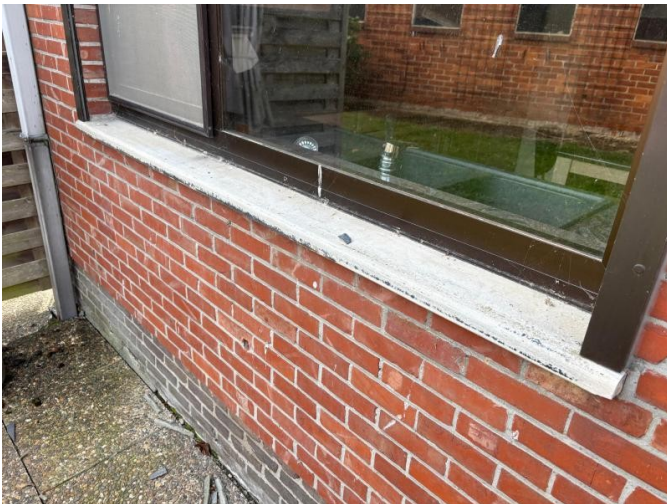
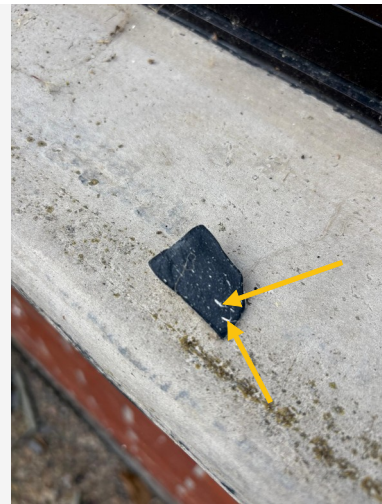
Beschrijving	Vensterbanken buitenzijde
Omgeving	Buiten
Primaire drager	Wand buitenschil
Asbestmateriaal	Deksteen, muurkap - Hol
Bindmiddel van asbestmateriaal	Cement
Gebondenheid op basis van bindmiddel	Hecht
Hoeveelheid (oppervlakte - dikte - aantal)	• 1,45 m ² - 3,99 cm - 1 stuk
Totaal volume	0,058 m ³
Eenvoudig bereikbaar	Ja
Bevestigingswijze	• Geklemd
Identificatiemethode	Vaststelling zonder monstername
Destructieve handeling voor identificatie	Nee
Opmerking	De vensterbanken aan de buitenzijde van de woning zijn asbesthoudend. Er werd een klein stukje afgeslagen van een vensterbank. De asbestvezels zijn duidelijk zichtbaar.

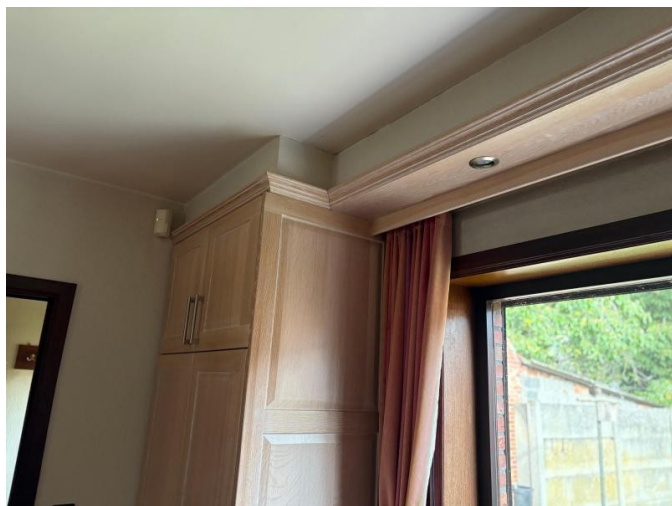
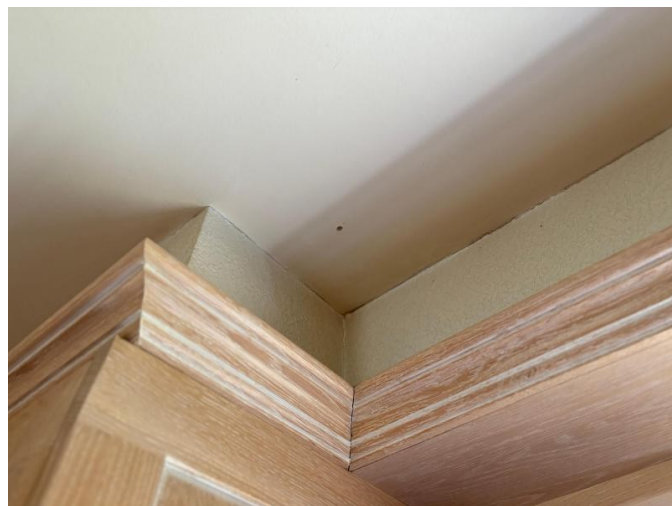
Fiche 25: Pleisterwerk plafond

Geen asbest

Beschrijving	Pleisterwerk plafond
Omgeving	Binnen
Primaire drager	Plafond
Bindmiddel van materiaal	Gips - kalk
Gebondenheid op basis van bindmiddel	Niet-hechtgebonden
Hoeveelheid (oppervlakte - dikte - aantal)	• 97,94 m ² - 1,00 cm - 1 stuk
Totaal volume	0,979 m ³
Identificatiemethode	Vaststelling met monstername
Destructieve handeling voor identificatie	Nee
Opmerking	<p>De ingegeven opp. is een geschatte opp.</p> <p>Er werd een mengstaal genomen van het pleisterwerk van het plafond in een droge ruimte (slaapkamer 1ste verdieping), in de keuken, in de RV-ruimte en in de trappenhal.</p> <p>De woonkamer heeft een verlaagd plafond alsook heeft de badkamer een verlaagd plafond. Er is geen zicht op het achterliggend materiaal. De kans is groot dat ook hier pleisterwerk achter verstopt zit. Bij renovatie dient men aandacht te hebben indien hier een ander materiaal achter zou zitten dat mogelijks asbestverdacht kan zijn.</p>

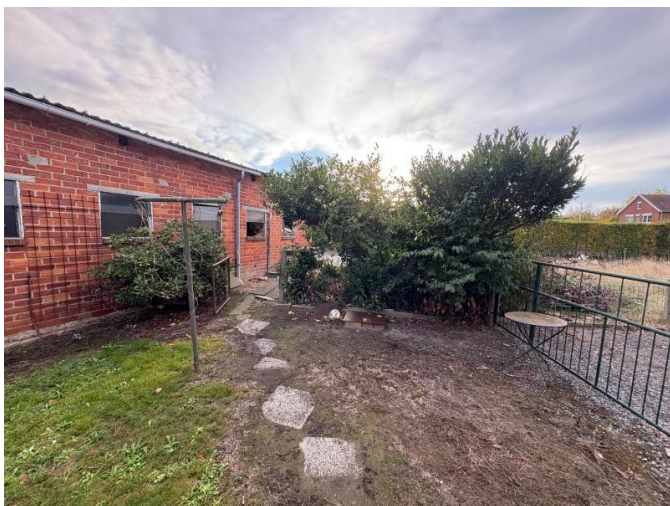
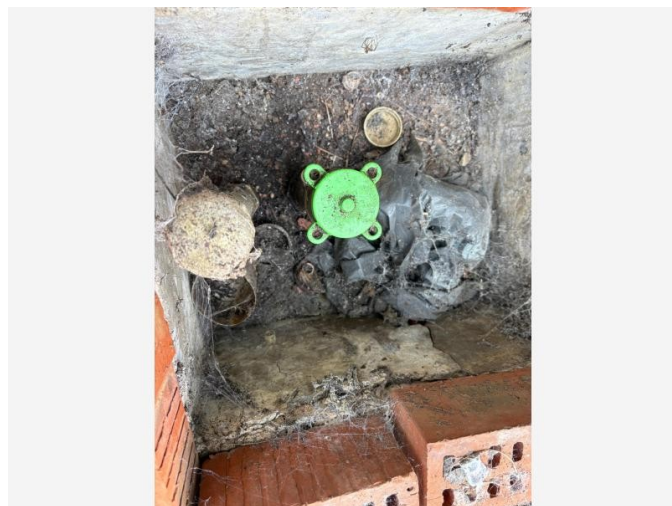
Fiche 27: Cementering put stookolietank

Geen asbest

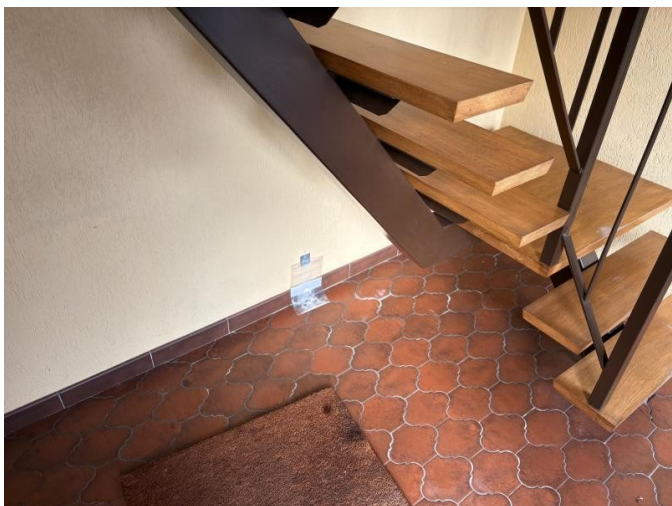
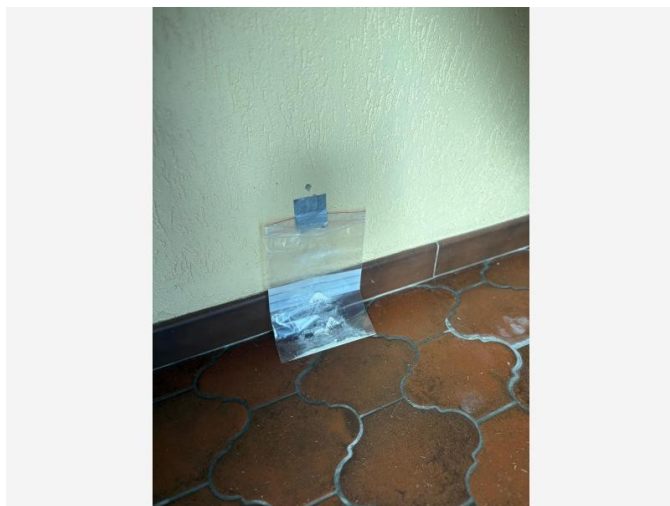
Fiche 28: Pleisterwerk binnenmuren

Geen asbest

Beschrijving	Pleisterwerk binnenmuren
Omgeving	Binnen
Primaire drager	Binnenwand
Bindmiddel van materiaal	Gips - kalk
Gebondenheid op basis van bindmiddel	Niet-hechtgebonden
Hoeveelheid (oppervlakte - dikte - aantal)	• 342,28 m ² - 1,00 cm - 1 stuk
Totaal volume	3,423 m ³
Identificatiemethode	Vaststelling met monstername
Destructieve handeling voor identificatie	Nee
Opmerking	De ingegeven opp. is een schatting en niet representatief. Er werd een mengstaal genomen van het pleisterwerk in een droge ruimte (slaapkamer boven), in een natte ruimte (keuken) in de RV-ruimte (op de schouw) en in de trappenhal van het gelijkvloers (onder trap).

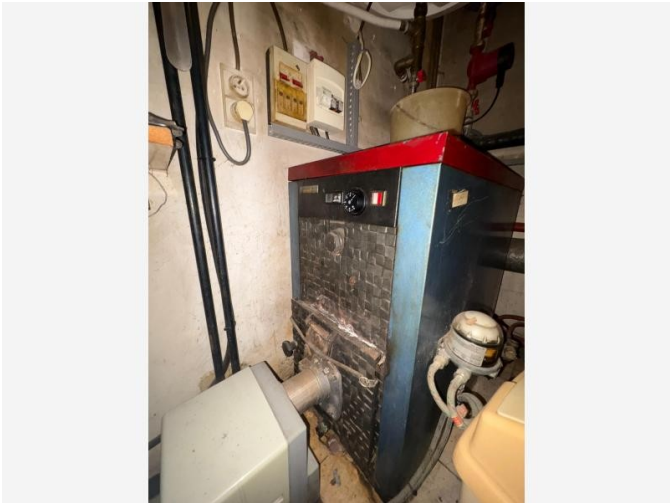
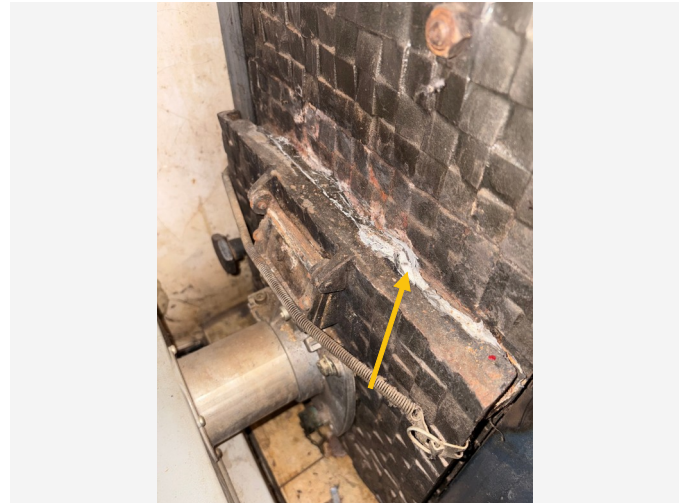
Beschrijving	Mastiek/kit brander deur
Omgeving	Binnen
Primaire drager	HVAC infrastructuur en uitrusting
Bindmiddel van materiaal	Kitten, mastiek, pasta
Gebondenheid op basis van bindmiddel	Hecht
Hoeveelheid (gewicht - aantal)	• 1,00 kg - 1 stuk
Totaal gewicht	1,00 kg
Identificatiemethode	Vaststelling met monstername
Destructieve handeling voor identificatie	Nee
Opmerking	Het ingegeven gewicht is niet representatief.
