Asbestinventarisatetest

Kleuterweg 13, 3550 Heusden-Zolder

Attestnummer : 20251212-000029.000

Uitgegeven op : 12.12.2025

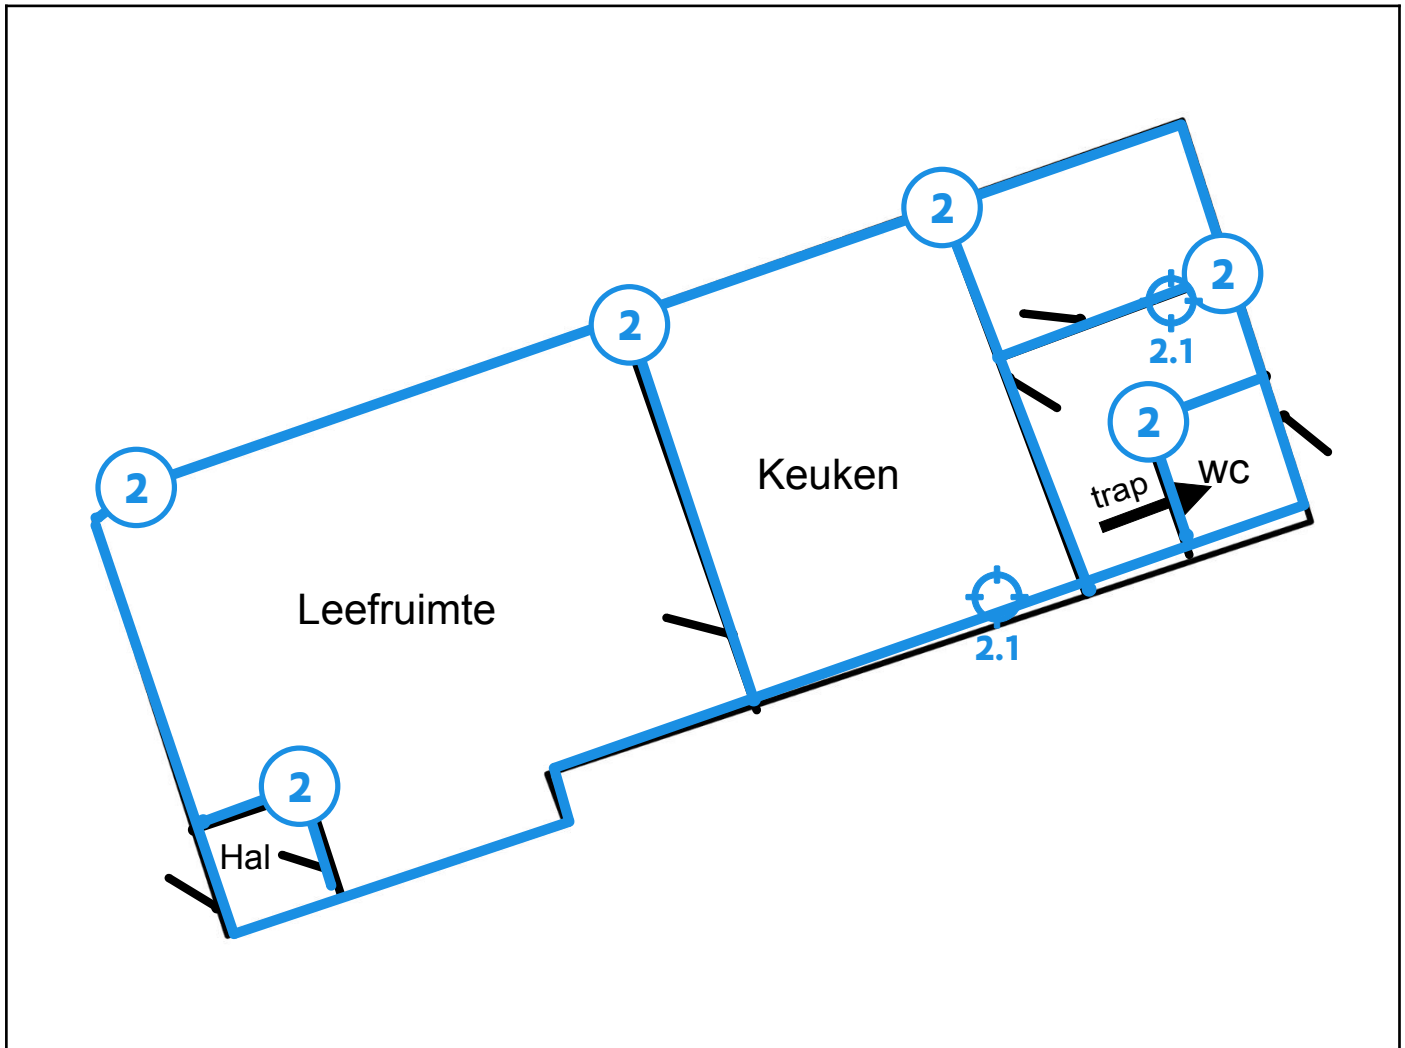
Plan 1.1: Gelijkvloers woning plan (a)

Beschrijving	Type	Actie
2. Wand pleister	Geen asbest	-
2.1 Code: MM01	Mengmonster	-

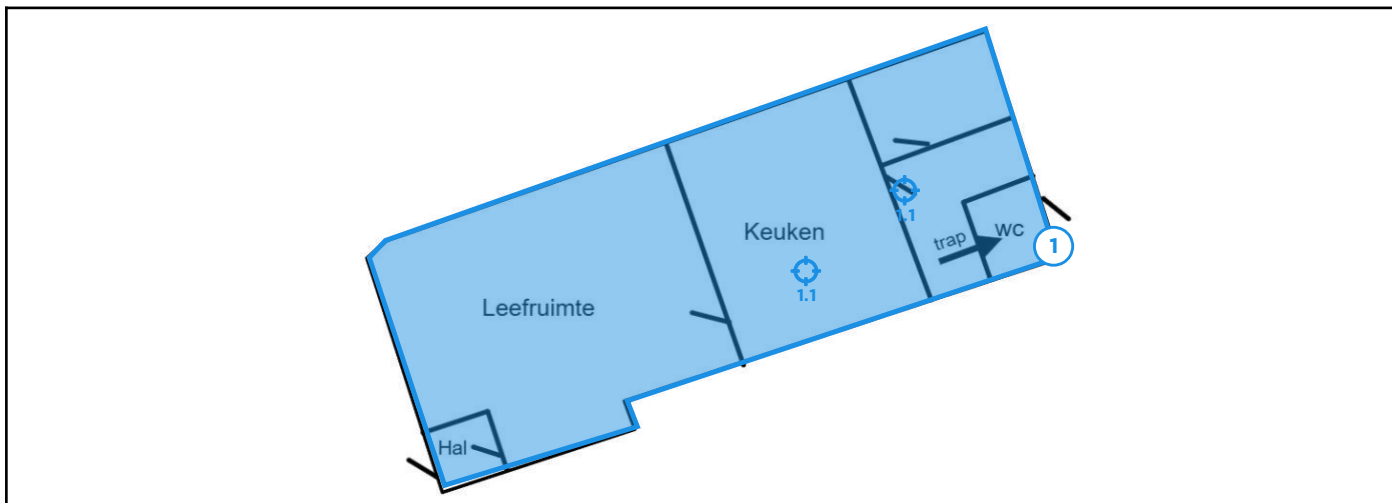
Plan 1.2: Gelijkvloers woning plan (b)

Beschrijving	Type	Actie
1. Plafond pleister	Geen asbest	-
1.1 Code: MM02	Mengmonster	-

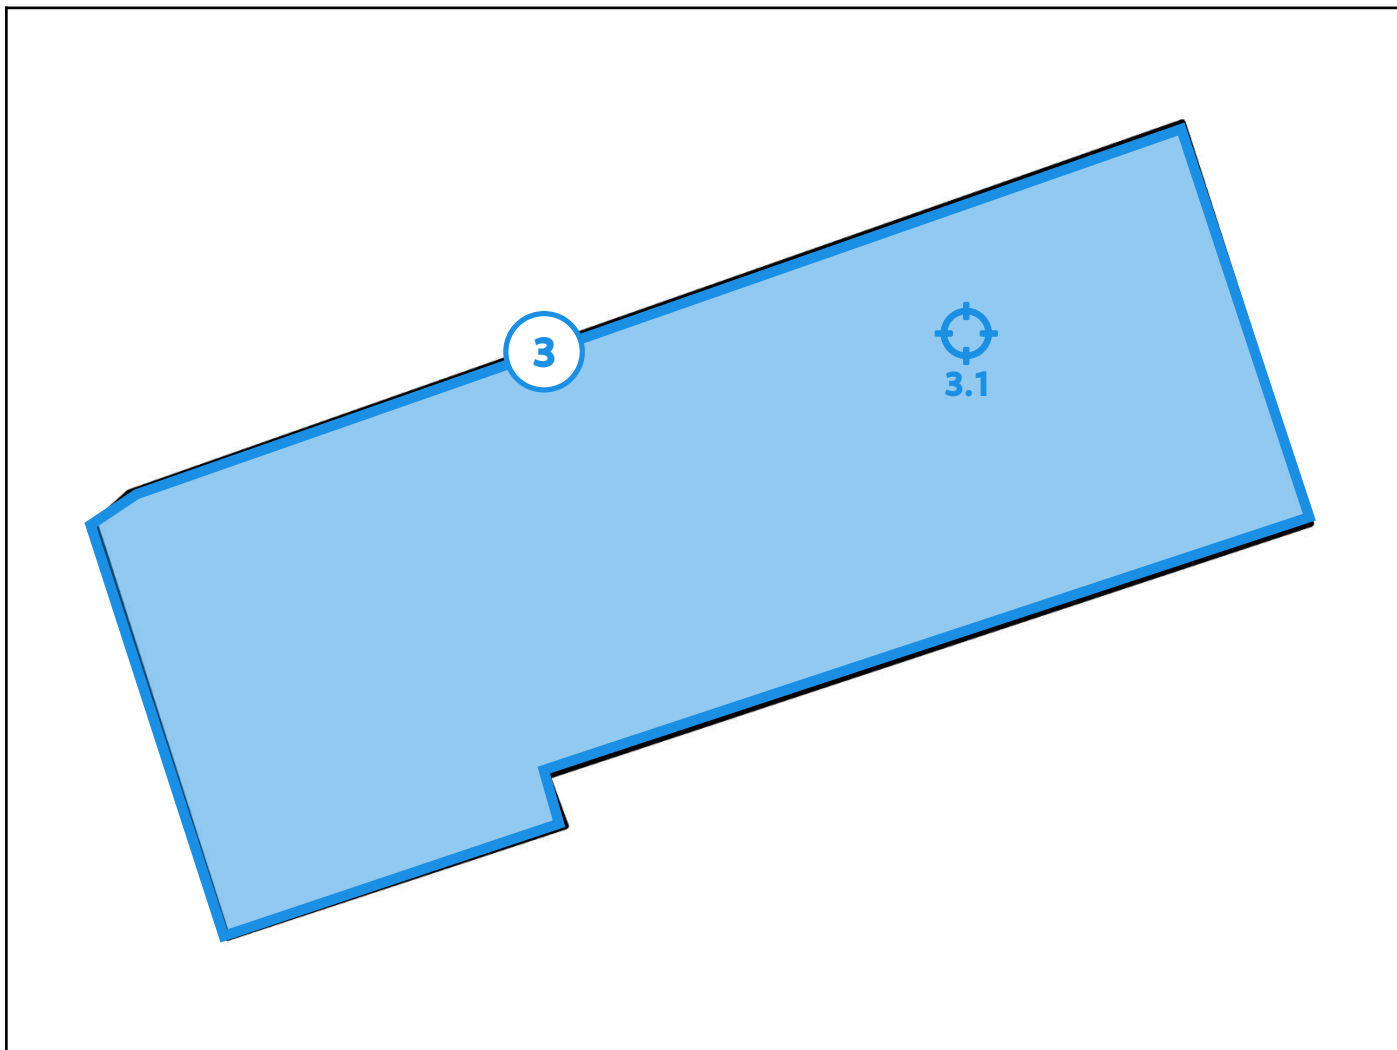
Plan 1.4: Platdak woning plan

Beschrijving	Type	Actie
3. Roofing plat dak	Geen asbest	-
3.1 Code: MM03	Puntmonster	-

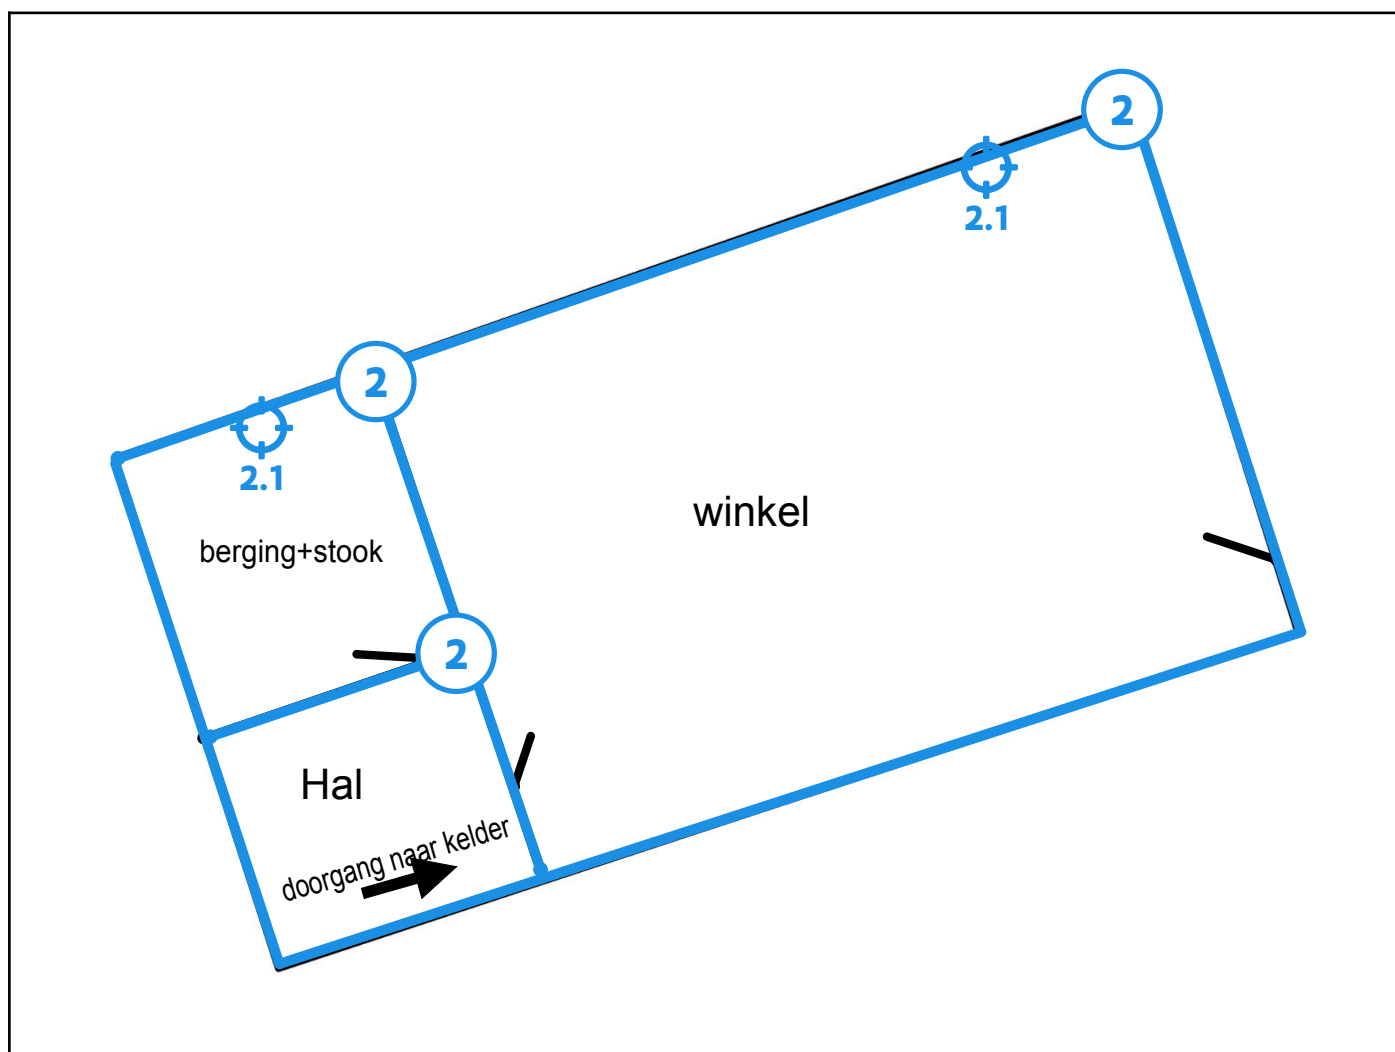
Plan 2.1: Gelijkvloers winkel plan (a)

Beschrijving	Type	Actie
2. Wand pleister	Geen asbest	-
2.1 Code: MM01	Mengmonster	-

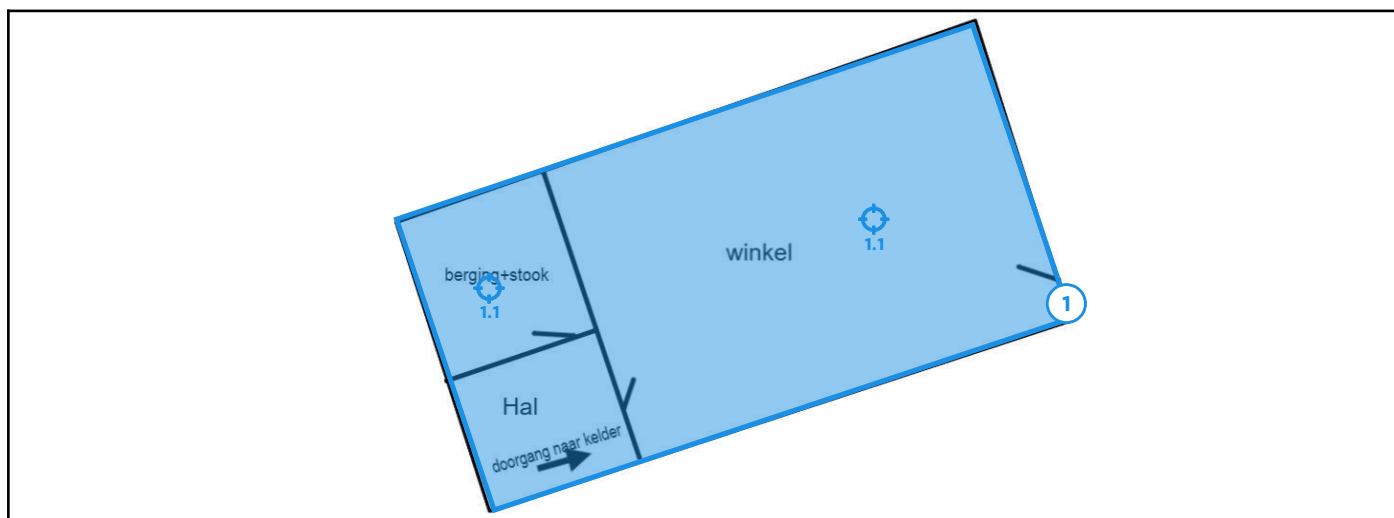
Plan 2.2: Gelijkvloers winkel plan (b)

Beschrijving	Type	Actie
1. Plafond pleister	Geen asbest	-
1.1 Code: MM02	Mengmonster	-

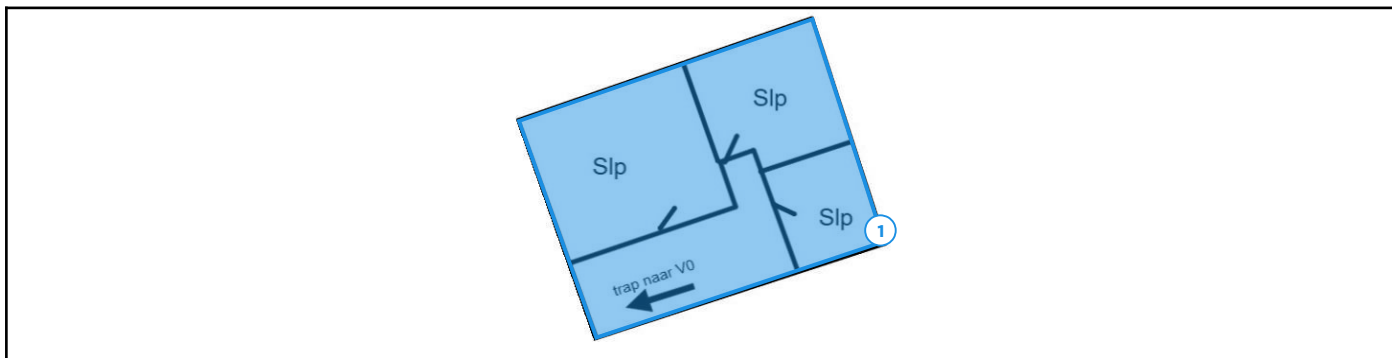
Plan 2.5: Verdieping woning plan (b)

Beschrijving	Type	Actie
1. Plafond pleister	Geen asbest	-

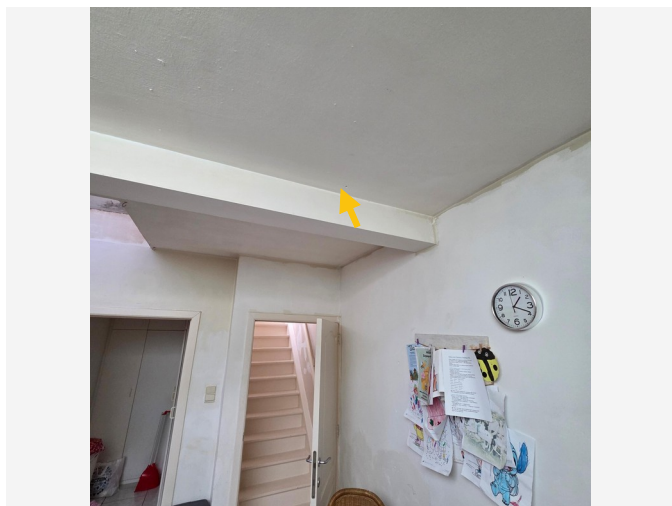
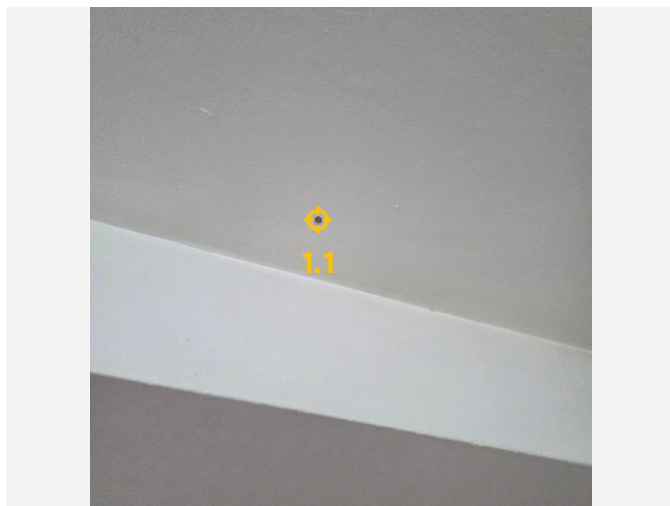
Fiche 1: Plafond pleister

Geen asbest

#	Type	Referentie	Resultaat
1.1	Mengmonster	MM02	Geen asbest

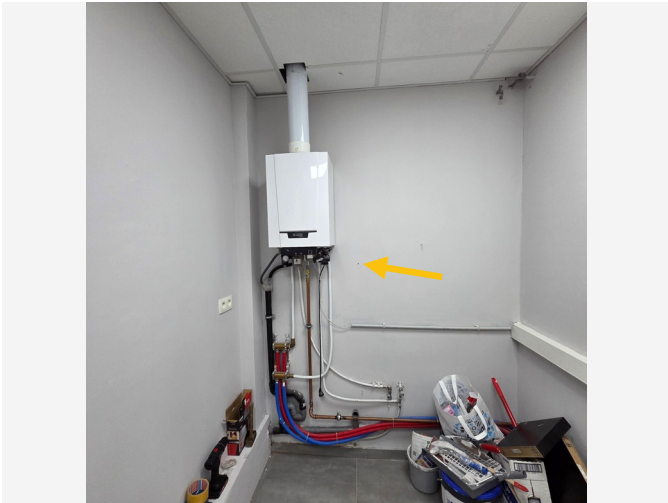
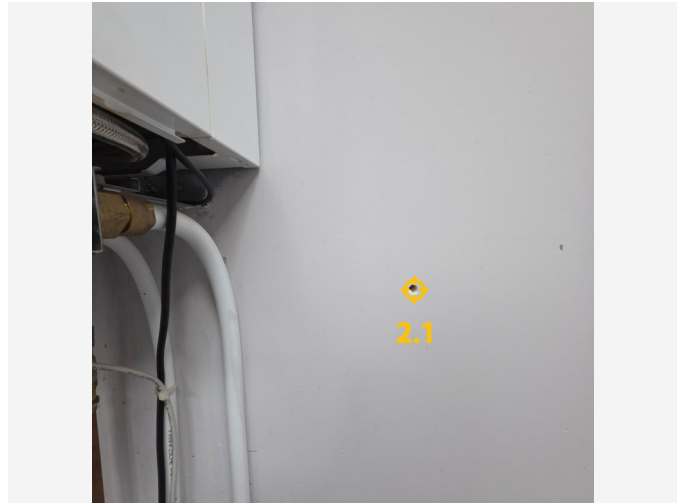
Fiche 2: Wand pleister

Geen asbest

#	Type	Referentie	Resultaat
2.1	Mengmonster	MM01	Geen asbest

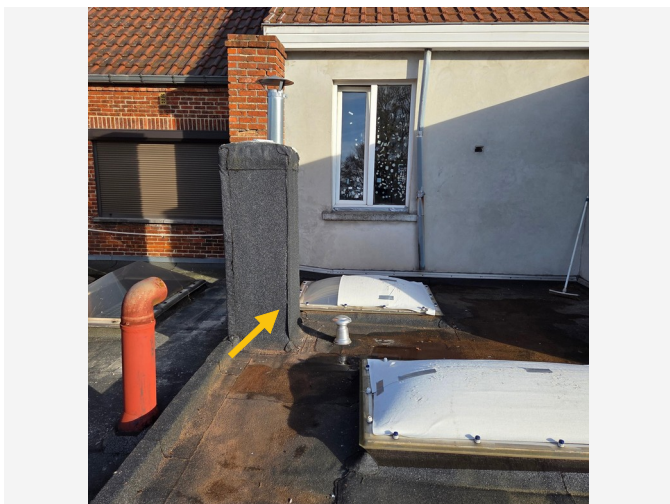
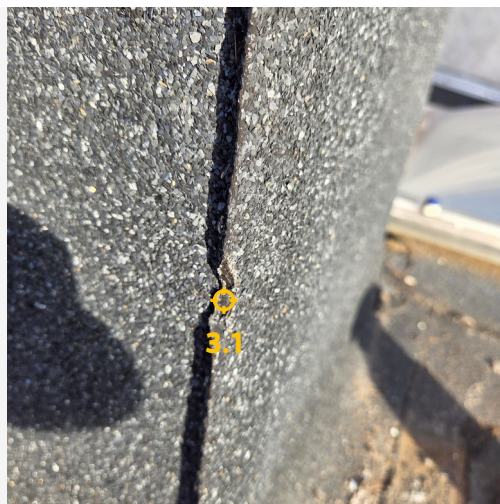
Fiche 3: Roofing plat dak

Geen asbest

#	Type	Referentie	Resultaat
3.1	Puntmonster	MM03	Geen asbest

Beschrijving	Roofing plat dak
Omgeving	Buiten
Primaire drager	Plat dak
Bindmiddel van materiaal	Bitumen (roofing, teer, asfalt)
Gebondenheid op basis van bindmiddel	Hecht
Hoeveelheid (oppervlakte - aantal)	• 60,00 m ² - 1 stuk
Totale oppervlakte	60,00 m ²
Identificatiemethode	Een monstername door de asbestdeskundige met laboanalyse door een asbestlabo.
Destructieve handeling voor identificatie	Nee
Opmerking	Deze oppervlakte, volumes en gewichten zijn niet gemeten, maar geschat op basis van een benadering van de aanwezige roofing (de opgegeven hoeveelheden mogen niet gebruikt worden als maatstaf voor heffingen). Om gevolgschade en lekkages te voorkomen en niet destructief te werk te gaan, is alleen de toplaag bemonsterd. We kunnen geen uitspraak doen over de onderliggende lagen. Bij renovatie of sloop dient er een destructief onderzoek uitgevoerd te worden van de roofing.
