Asbestinventarisatetest

De Nieuwe Dijk 27, 3550 Heusden-Zolder

Attestnummer : 20251219-000266.000

Niet-asbestveilig

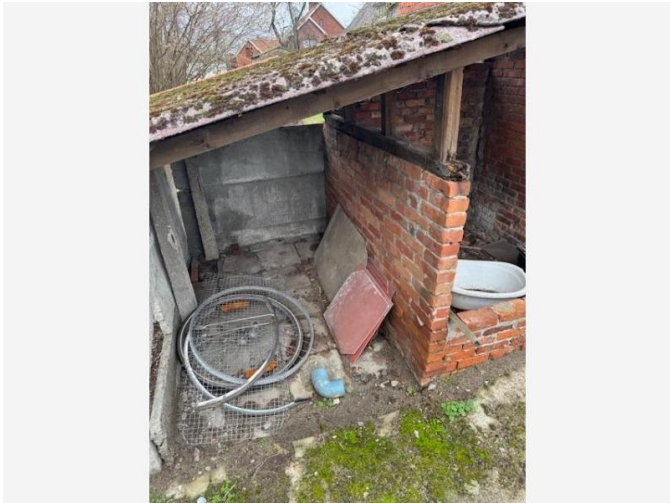
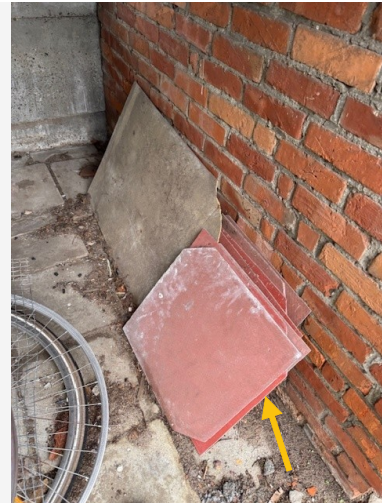
Dringend verwijderen

Beschrijving	Afval (reserve leien)
Type afvalstof	Betreft stock-voorraad of gedemonteerde asbestmaterialen
Aanwezige resten	Betreft stock van de leien die op het dak liggen.
Omgeving	Buiten
Primaire drager	Bodem
Asbestmaterialen	<ul style="list-style-type: none">• Dak- en gevelbekleding - Lei, shingle
Bindmiddel van asbestmateriaal	Cement
Gebondenheid op basis van bindmiddel	Hecht
Hoeveelheid (gewicht - aantal)	<ul style="list-style-type: none">• 5,00 kg - 4 stuks
Totaal gewicht	20,00 kg
Eenvoudig bereikbaar	Ja
Identificatiemethode	De asbestdeskundige beoordeelt het materiaal als asbestverdacht en dus asbesthoudend, en dit zonder monstername.
Opmerking	De hoeveelheid is een zo nauwkeurig mogelijke opmeting. Hieraan kunnen evenwel geen rechten worden ontleend.

- Verwijder het asbestafval.

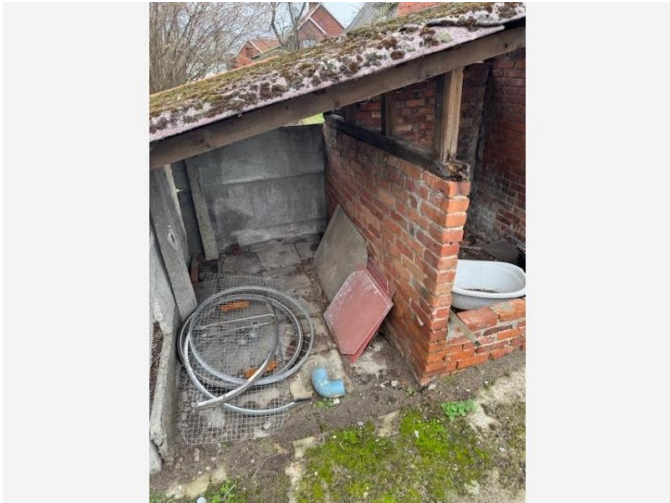
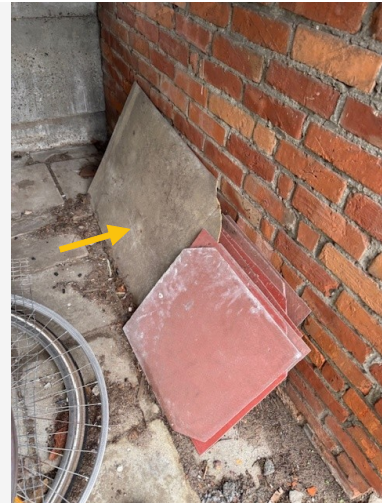
Dringend verwijderen

Beschrijving	Afval (vlakke platen)
Type afvalstof	Betreft stock-voorraad of gedemonteerde asbestmaterialen
Aanwezige resten	
Omgeving	Buiten
Primaire drager	Bodem
Asbestmaterialen	<ul style="list-style-type: none">• Plaat, paneel, tablet - Generiek
Bindmiddel van asbestmateriaal	Cement
Gebondenheid op basis van bindmiddel	Hecht
Hoeveelheid (gewicht - aantal)	<ul style="list-style-type: none">• 5,00 kg - 3 stuks
Totaal gewicht	15,00 kg
Eenvoudig bereikbaar	Ja
Identificatiemethode	De asbestdeskundige beoordeelt het materiaal als asbestverdacht en dus asbesthoudend, en dit zonder monstername.
Opmerking	De hoeveelheid is een zo nauwkeurig mogelijke opmeting. Hieraan kunnen evenwel geen rechten worden ontleend.

- Verwijder het asbestafval.

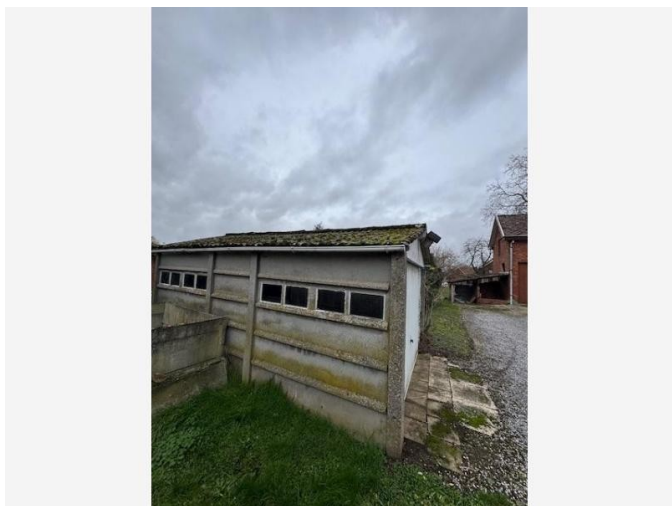
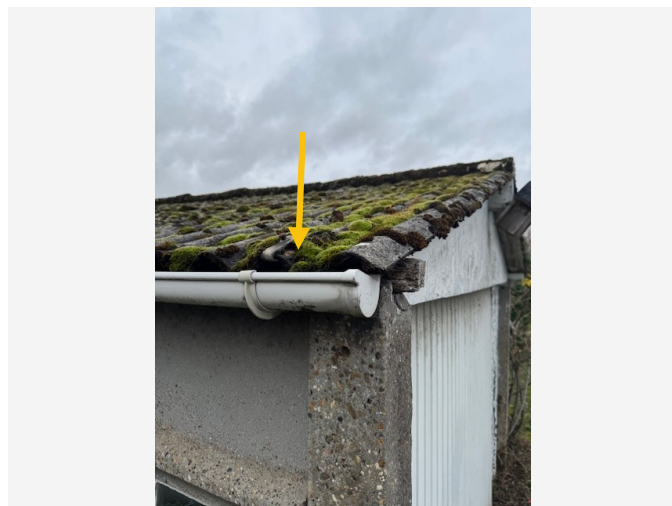
Dringend verwijderen

Beschrijving	Mos/sediment in de dakgoot
Type afvalstof	Betreft resten (contaminatie) van verwerking of beschadiging
Type resten (contaminatie)	<ul style="list-style-type: none"> • Stof, deeltjes < 4 mm, flinters, gruis (los, opliggend) • Stof, deeltjes < 4 mm, flinters, gruis (vermengd in materiaal)
Besmette materialen	<ul style="list-style-type: none"> • Organisch materiaal (mos, mest, vegetatie, ...) • Sediment (dakgoot, afvoerbuis, regenwaterput, ...)
Bron van de resten	Asbesthoudend dak
Omgeving	Buiten
Primaire drager	dakgoot
Gebondenheid resten	Niet hecht
Hoeveelheid (gewicht - aantal)	<ul style="list-style-type: none"> • 1,00 kg - 1 stuk
Totaal gewicht	1,00 kg
Eenvoudig bereikbaar	Ja
Identificatiemethode	De asbestdeskundige beoordeelt het materiaal als asbestverdacht en dus asbesthoudend, en dit zonder monstername.
Opmerking	De hoeveelheid is een zo nauwkeurig mogelijke opmeting. Hieraan kunnen evenwel geen rechten worden ontleend.

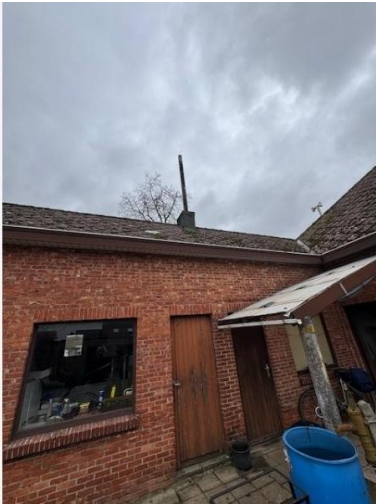
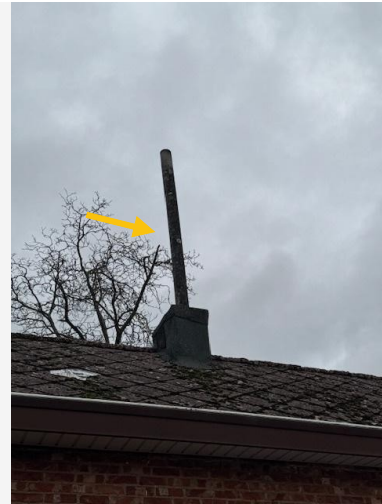
Beschrijving	Schouw
Omgeving	Buiten
Primaire drager	HVAC infrastructuur en uitrusting
Asbestmateriaal	Rookgaskanaal
Bindmiddel van asbestmateriaal	Cement
Gebondenheid op basis van bindmiddel	Hecht
Hoeveelheid (lengte - omtrek - dikte - aantal)	<ul style="list-style-type: none">• 1,50 m - 12,00 cm - 6,00 cm - 1 stuk
Totaal volume	0,011 m ³
Eenvoudig bereikbaar	Ja
Bevestigingswijze	<ul style="list-style-type: none">• Verlijmd, ingegoten, versmeerd
Identificatiemethode	<p>De asbestdeskundige beoordeelt het materiaal als asbestverdacht en dus asbesthoudend, en dit zonder monstername.</p> <p>Motivatie: Er is een onderzoeksbepmerking die monstername verhindert; De ruimte of het materiaal bevindt zich hoger dan 3,5 meter vanaf een vaste ondergrond.</p>
Destructieve handeling voor identificatie	Nee
Opmerking	De hoeveelheid is een zo nauwkeurig mogelijke opmeting. Hieraan kunnen evenwel geen rechten worden ontleend.

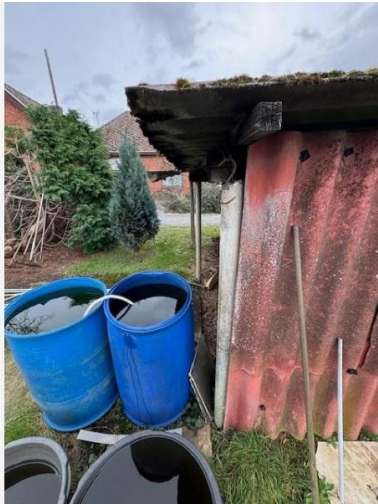
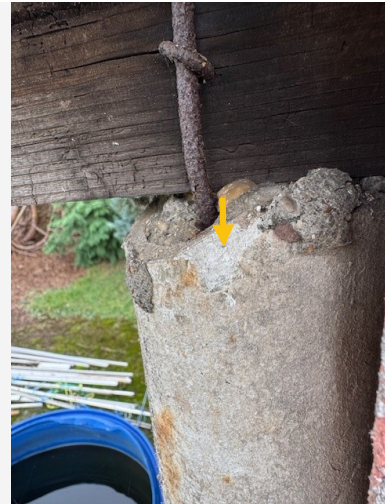
Beschrijving	Steunpaal
Omgeving	Buiten
Primaire drager	Vloer
Asbestmateriaal	Verloren bekisting - Buis, koker
Bindmiddel van asbestmateriaal	Cement
Gebondenheid op basis van bindmiddel	Hecht
Hoeveelheid (lengte - omtrek - dikte - aantal)	<ul style="list-style-type: none">• 2,00 m - 8,00 cm - 4,00 cm - 2 stuks• 2,00 m - 14,00 cm - 7,00 cm - 1 stuk
Totaal volume	0,032 m ³
Eenvoudig bereikbaar	Ja
Bevestigingswijze	<ul style="list-style-type: none">• Verlijmd, ingegoten, versmeerd
Identificatiemethode	De asbestdeskundige beoordeelt het materiaal als asbesthoudend, en dit zonder monsternamen.
Destructieve handeling voor identificatie	Nee
Opmerking	De hoeveelheid is een zo nauwkeurig mogelijke opmeting. Hieraan kunnen evenwel geen rechten worden ontleend.

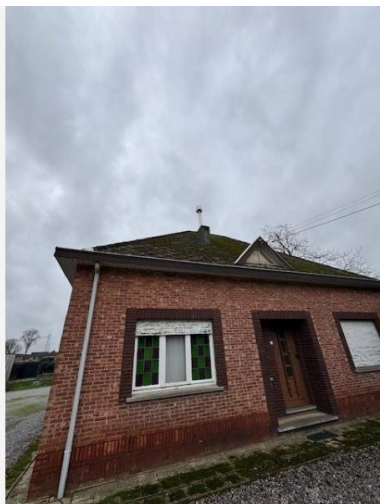
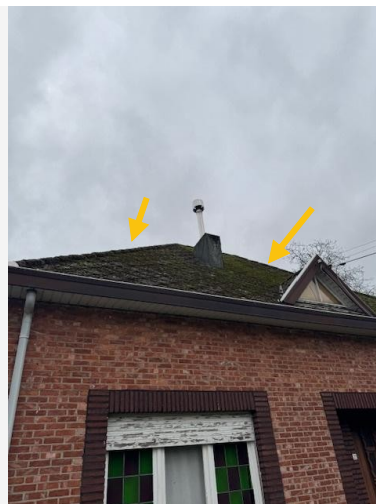
Beschrijving	Nok dak
Omgeving	Buiten
Primaire drager	Schuin dak
Asbestmateriaal	Dak- en gevelbekleding - Nok, windveer, boeiboord
Bindmiddel van asbestmateriaal	Cement
Gebondenheid op basis van bindmiddel	Hecht
Hoeveelheid (oppervlakte - aantal)	<ul style="list-style-type: none">• 5,00 m² - 4 stuks
Totale oppervlakte	20,00 m ²
Eenvoudig bereikbaar	Ja
Bevestigingswijze	<ul style="list-style-type: none">• Verlijmd, ingegoten, versmeerd
Identificatiemethode	<p>De asbestdeskundige beoordeelt het materiaal als asbestverdacht en dus asbesthoudend, en dit zonder monstername.</p> <p>Motivatie: Er is een onderzoeksbeperking die monstername verhindert; De ruimte of het materiaal bevindt zich hoger dan 3,5 meter vanaf een vaste ondergrond.</p>
Destructieve handeling voor identificatie	Nee
Opmerking	De hoeveelheid is een zo nauwkeurig mogelijke opmeting. Hieraan kunnen evenwel geen rechten worden ontleend.

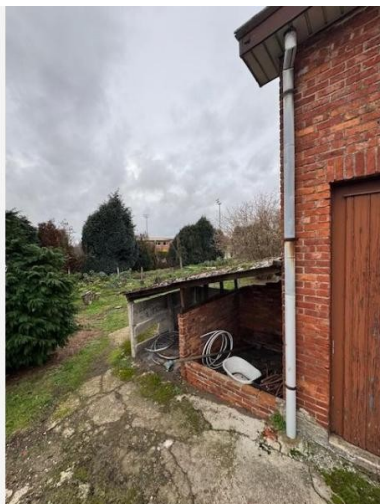
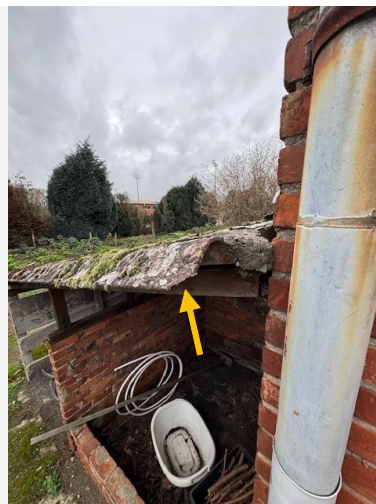
Beschrijving	Dak bestaande uit golfplaten
Omgeving	Buiten
Primaire drager	Schuin dak
Asbestmateriaal	Dak- en gevelbekleding - Golfplaat
Bindmiddel van asbestmateriaal	Cement
Gebondenheid op basis van bindmiddel	Hecht
Hoeveelheid (oppervlakte - aantal)	<ul style="list-style-type: none">• 15,00 m² - 1 stuk• 15,00 m² - 1 stuk• 2,00 m² - 1 stuk
Totale oppervlakte	32,00 m ²
Eenvoudig bereikbaar	Ja
Bevestigingswijze	<ul style="list-style-type: none">• Geklemd• Geschroefd
Identificatiemethode	Een monstername door de asbestdeskundige met laboanalyse door een asbestlabo.
Destructieve handeling voor identificatie	Nee
Opmerking	De hoeveelheid is een zo nauwkeurig mogelijke opmeting. Hieraan kunnen evenwel geen rechten worden ontleend.

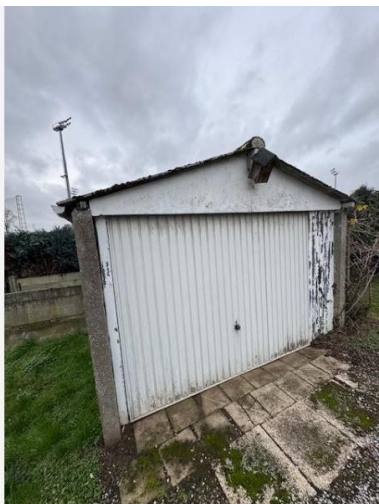
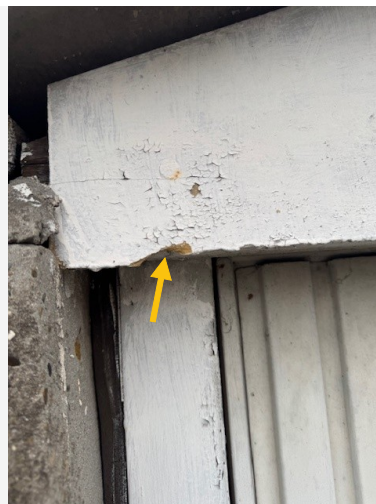
Beschrijving	Zijwanden type Menuiserite
Omgeving	Buiten
Primaire drager	Wand buitenschil
Asbestmateriaal	Plaat, paneel, tablet - Type Menuiserite
Bindmiddel van asbestmateriaal	Cement
Gebondenheid op basis van bindmiddel	Hecht
Hoeveelheid (oppervlakte - dikte - aantal)	• 3,00 m ² - 1,00 cm - 1 stuk
Totaal volume	0,03 m ³
Eenvoudig bereikbaar	Ja
Bevestigingswijze	• Geklemd
Identificatiemethode	Een monstername door de asbestdeskundige met laboanalyse door een asbestlabo.
Destructieve handeling voor identificatie	Nee
Opmerking	De hoeveelheid is een zo nauwkeurig mogelijke opmeting. Hieraan kunnen evenwel geen rechten worden ontleend.

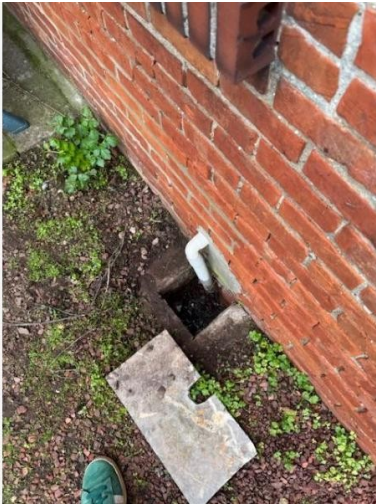
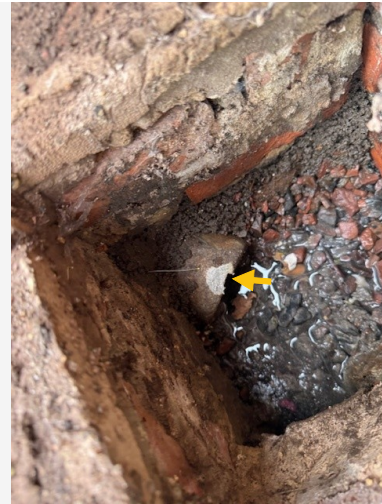
Beschrijving	Cementbuis
Omgeving	Binnen
Primaire drager	Sanitaire infrastructuur en uitrusting (toe- en afvoer)
Asbestmateriaal	Buis, koker, leiding, pijp, doorvoer
Bindmiddel van asbestmateriaal	Cement
Gebondenheid op basis van bindmiddel	Hecht
Hoeveelheid (lengte - omtrek - dikte - aantal)	<ul style="list-style-type: none">• 0,50 m - 8,00 cm - 4,00 cm - 1 stuk
Totaal volume	0,002 m ³
Eenvoudig bereikbaar	Ja
Bevestigingswijze	<ul style="list-style-type: none">• Verlijmd, ingegoten, versmeerd
Identificatiemethode	Een monstername door de asbestdeskundige met laboanalyse door een asbestlabo.
Destructieve handeling voor identificatie	Nee
Opmerking	De precieze lengte is onbekend.

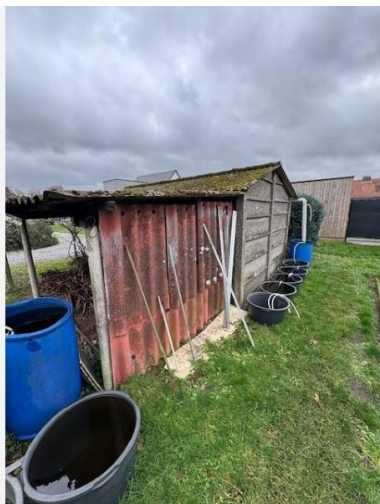
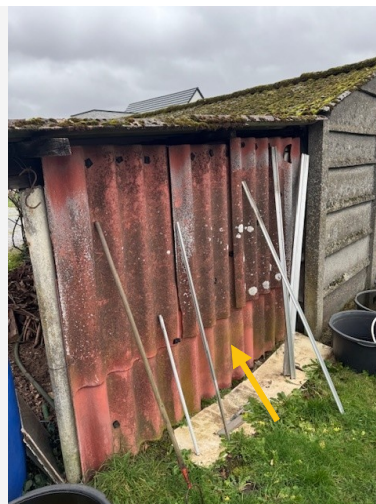
Beschrijving	Wanden bestaande uit golfplaten
Omgeving	Buiten
Primaire drager	Wand buitenschil
Asbestmateriaal	Dak- en gevelbekleding - Golfplaat
Bindmiddel van asbestmateriaal	Cement
Gebondenheid op basis van bindmiddel	Hecht
Hoeveelheid (oppervlakte - aantal)	<ul style="list-style-type: none">• 5,00 m² - 1 stuk
Totale oppervlakte	5,00 m ²
Eenvoudig bereikbaar	Ja
Bevestigingswijze	<ul style="list-style-type: none">• Geklemd• Geschroefd
Identificatiemethode	De asbestdeskundige beoordeelt het materiaal als asbesthoudend, en dit zonder monsternamen.
Destructieve handeling voor identificatie	Nee
Opmerking	De hoeveelheid is een zo nauwkeurig mogelijke opmeting. Hieraan kunnen evenwel geen rechten worden ontleend.

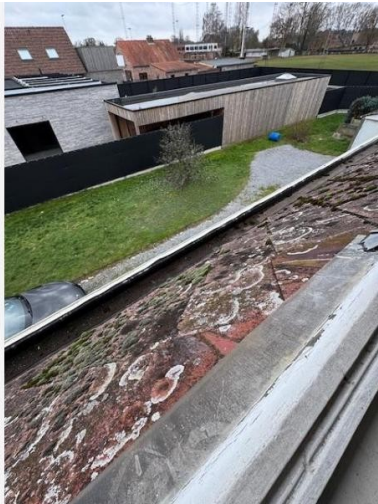
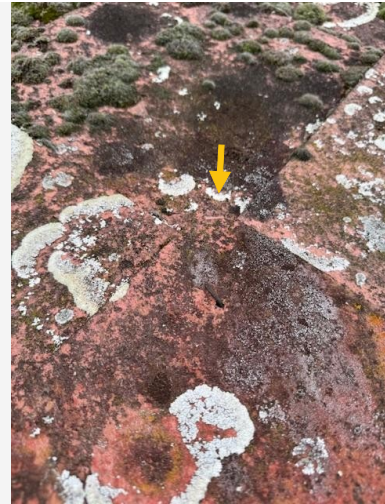
Beschrijving	Dak bestaande uit leien
Omgeving	Buiten
Primaire drager	Schuin dak
Asbestmateriaal	Dak- en gevelbekleding - Lei, shingle
Bindmiddel van asbestmateriaal	Cement
Gebondenheid op basis van bindmiddel	Hecht
Hoeveelheid (oppervlakte - aantal)	<ul style="list-style-type: none">• 150,00 m² - 1 stuk
Totale oppervlakte	150,00 m ²
Eenvoudig bereikbaar	Ja
Bevestigingswijze	<ul style="list-style-type: none">• Geklemd• Genageld, geniet
Identificatiemethode	Een monstername door de asbestdeskundige met laboanalyse door een asbestlabo.
Destructieve handeling voor identificatie	Nee
Opmerking	De hoeveelheid is een zo nauwkeurig mogelijke opmeting. Hieraan kunnen evenwel geen rechten worden ontleend.

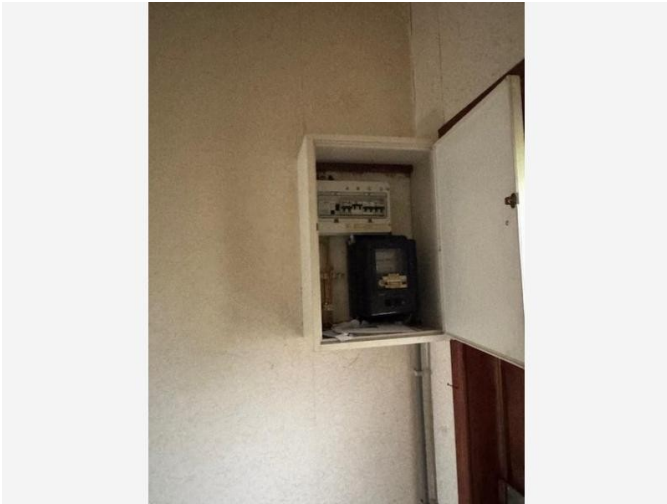
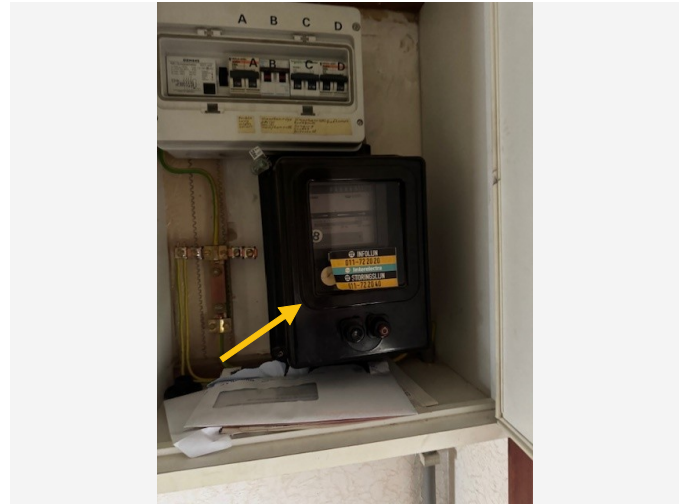
Beschrijving	Bakeliet schakelkast
Omgeving	Binnen
Primaire drager	Communicatie en elektrische infrastructuur en uitrusting
Asbestmateriaal	Plaat, paneel, tablet - Type Bakeliet
Bindmiddel van asbestmateriaal	Kunststof of -hars
Gebondenheid op basis van bindmiddel	Hecht
Hoeveelheid (oppervlakte - dikte - aantal)	• 0,10 m ² - 1,00 cm - 1 stuk
Totaal volume	0,001 m ³
Eenvoudig bereikbaar	Ja
Bevestigingswijze	• Geschroefd
Identificatiemethode	De asbestdeskundige beoordeelt het materiaal als asbestverdacht en dus asbesthoudend, en dit zonder monsternamen. Motivatie: De materialen behoren niet toe aan de eigenaar voor wie de asbestdeskundige de asbestinventaris uitvoert.
Destructieve handeling voor identificatie	Nee
Opmerking	De hoeveelheid is een zo nauwkeurig mogelijke opmeting. Hieraan kunnen evenwel geen rechten worden ontleend.

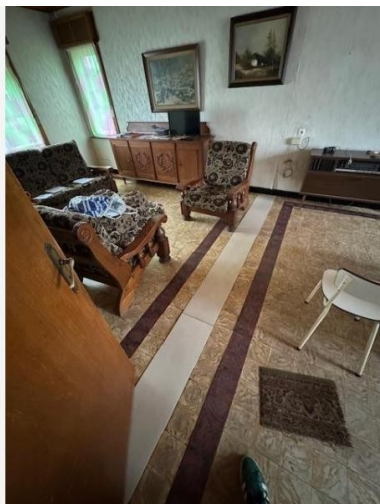
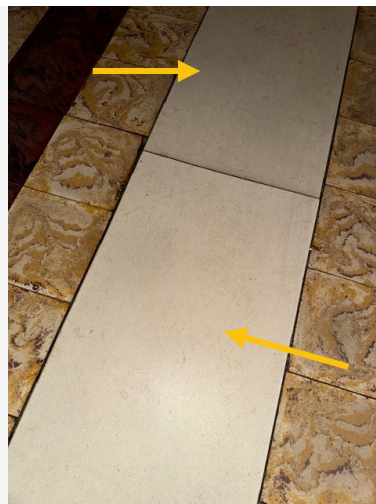
Beschrijving	Dorpels type massal
Omgeving	Binnen
Primaire drager	Wandopening verticaal (raam, deur, ...)
Asbestmateriaal	Plaat, paneel, tablet - Type Massal
Bindmiddel van asbestmateriaal	Cement
Gebondenheid op basis van bindmiddel	Hecht
Hoeveelheid (oppervlakte - dikte - aantal)	<ul style="list-style-type: none">• 0,20 m² - 2,00 cm - 3 stuks
Totaal volume	0,012 m ³
Eenvoudig bereikbaar	Ja
Bevestigingswijze	<ul style="list-style-type: none">• Verlijmd, ingegoten, versmeerd
Identificatiemethode	<p>De asbestdeskundige beoordeelt het materiaal als asbestverdacht en dus asbesthoudend, en dit zonder monstername.</p> <p>Motivatie: De monstername brengt andere schade aan dan schade die inherent is aan de monstername.</p>
Destructieve handeling voor identificatie	Nee
Opmerking	De hoeveelheid is een zo nauwkeurig mogelijke opmeting. Hieraan kunnen evenwel geen rechten worden ontleend.

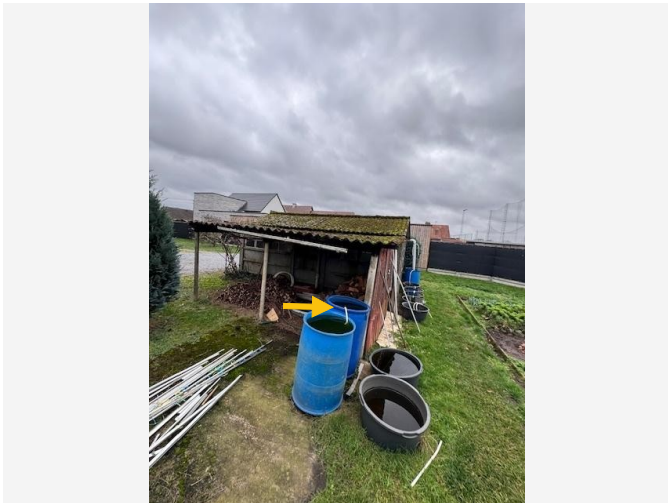
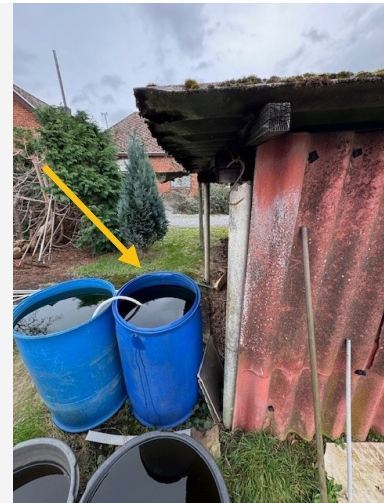
Beschrijving	Slib regenton
Type afvalstof	Betreft resten (contaminatie) van verwerking of beschadiging
Type resten (contaminatie)	<ul style="list-style-type: none">• Stof, deeltjes < 4 mm, flinters, gruis (vermengd in materiaal)• Stukken, fragmenten (vermengd in materiaal)
Besmette materialen	<ul style="list-style-type: none">• Waterbodem
Bron van de resten	Dak tuinhuis/kot
Omgeving	Buiten
Primaire drager	Waterbodem
Gebondenheid resten	Niet hecht
Hoeveelheid (gewicht - aantal)	<ul style="list-style-type: none">• 2,00 kg - 1 stuk
Totaal gewicht	2,00 kg
Eenvoudig bereikbaar	Ja
Identificatiemethode	De asbestdeskundige beoordeelt het materiaal als asbestverdacht en dus asbesthoudend, en dit zonder monstername.
Opmerking	De hoeveelheid is een zo nauwkeurig mogelijke opmeting. Hieraan kunnen evenwel geen rechten worden ontleend.
