# Asbestinventarisatetest

Schaapsweg 33, 3550 Heusden-Zolder

Attestnummer : 20260415-000320.000

Uitgegeven op : 15.04.2026

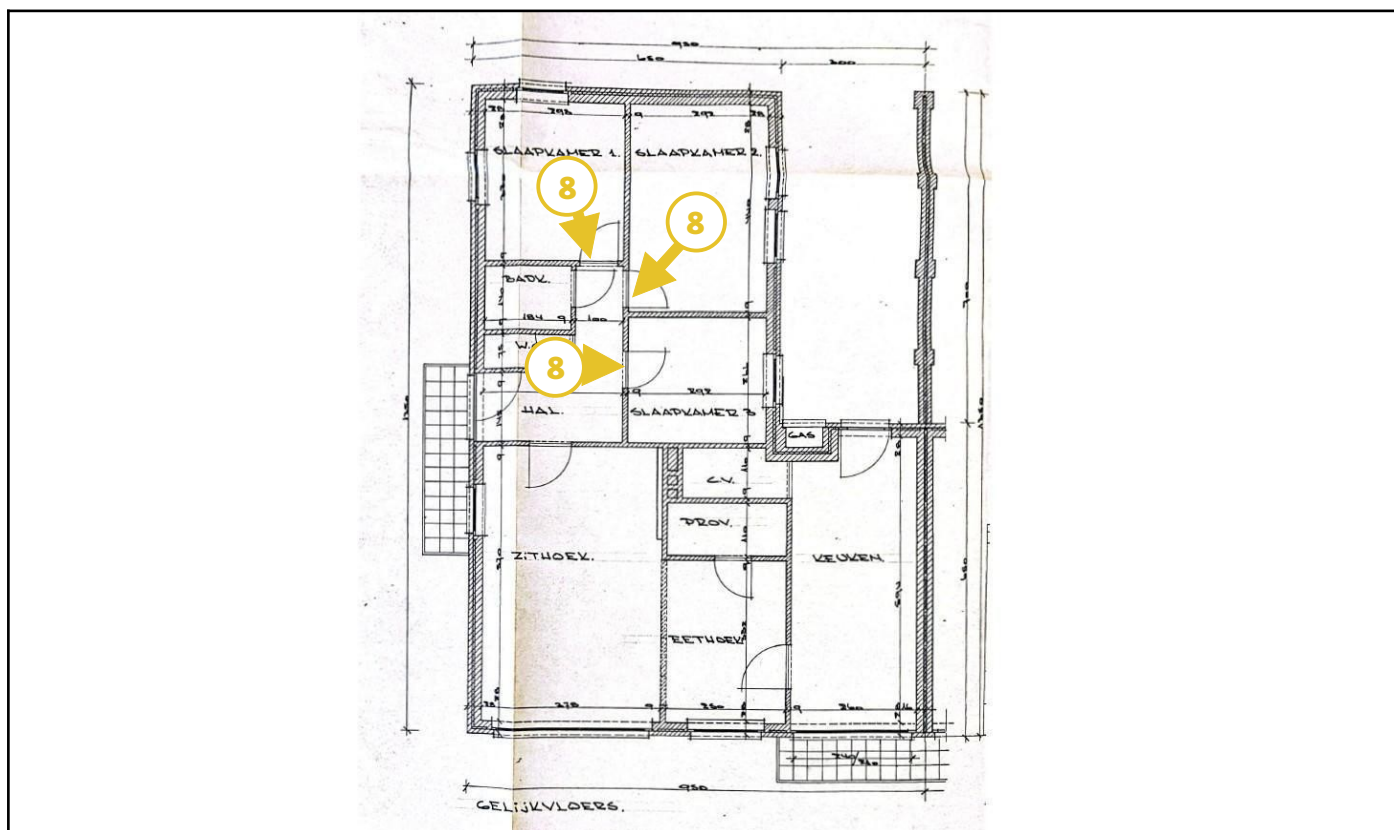
## Plan 1.2: Grondplan

Beschrijving	Type	Actie
8. Deurdorpels slaapkamers	Asbestmateriaal	Zorgvuldig beheren

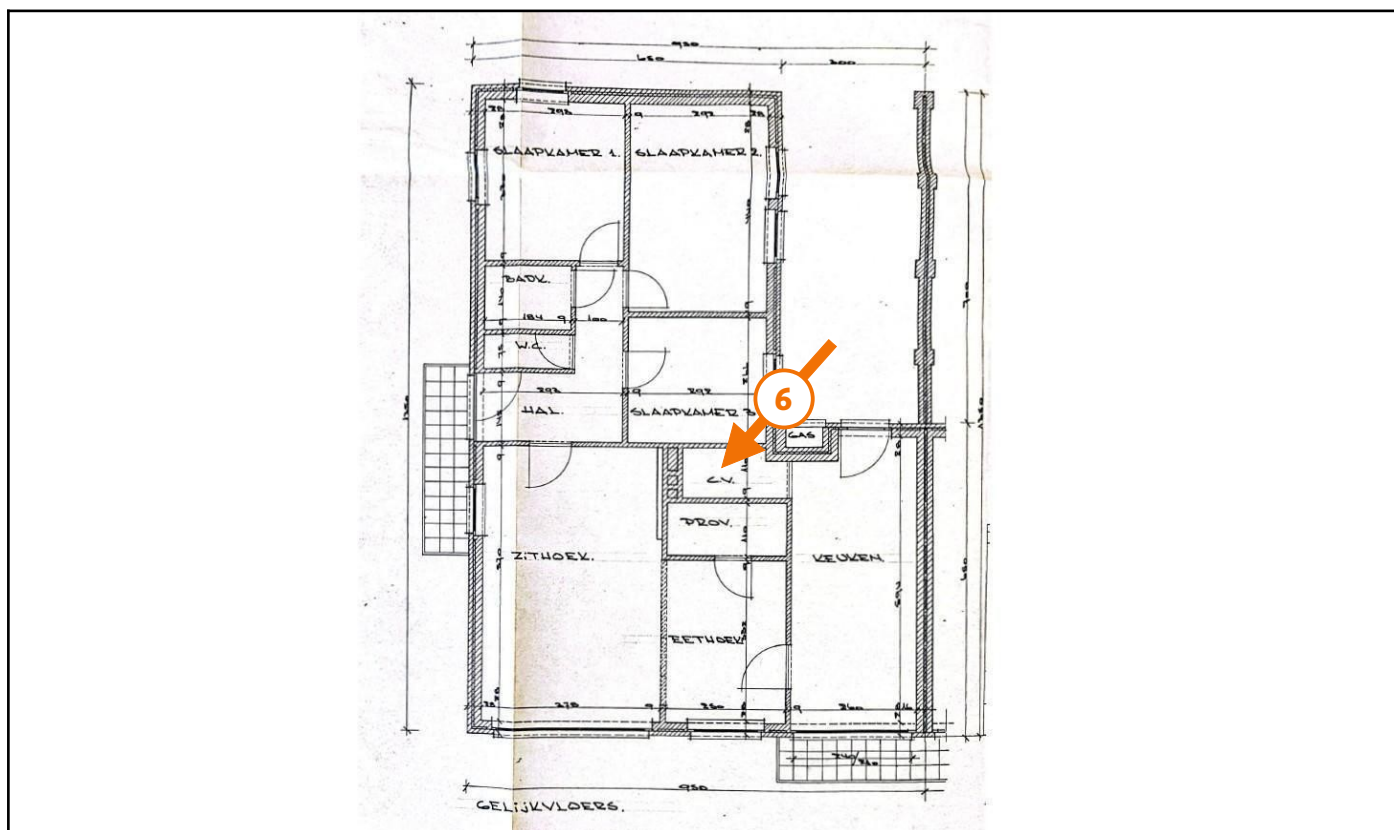
## Plan 1.3: Grondplan

Beschrijving	Type	Actie
6. Dichting brander CV	Asbestmateriaal	<a href="#">Verwijderen</a>

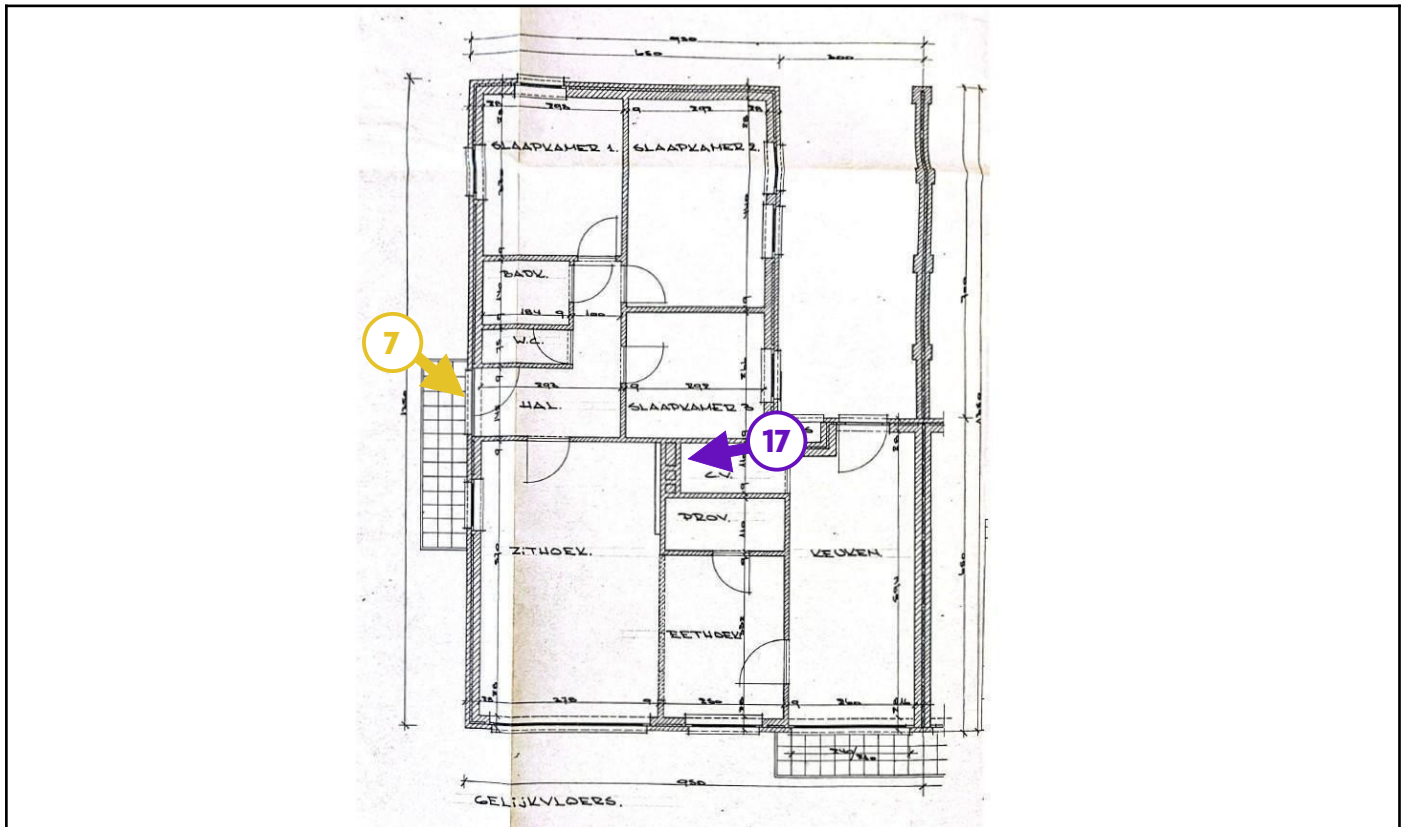
## Plan 1.4: Grondplan

Beschrijving	Type	Actie
7. Glasalplaat deur zij ingang	Asbestmateriaal	Zorgvuldig beheren
17. Rookgaskanaal	Overige ruimte of materiaal	-

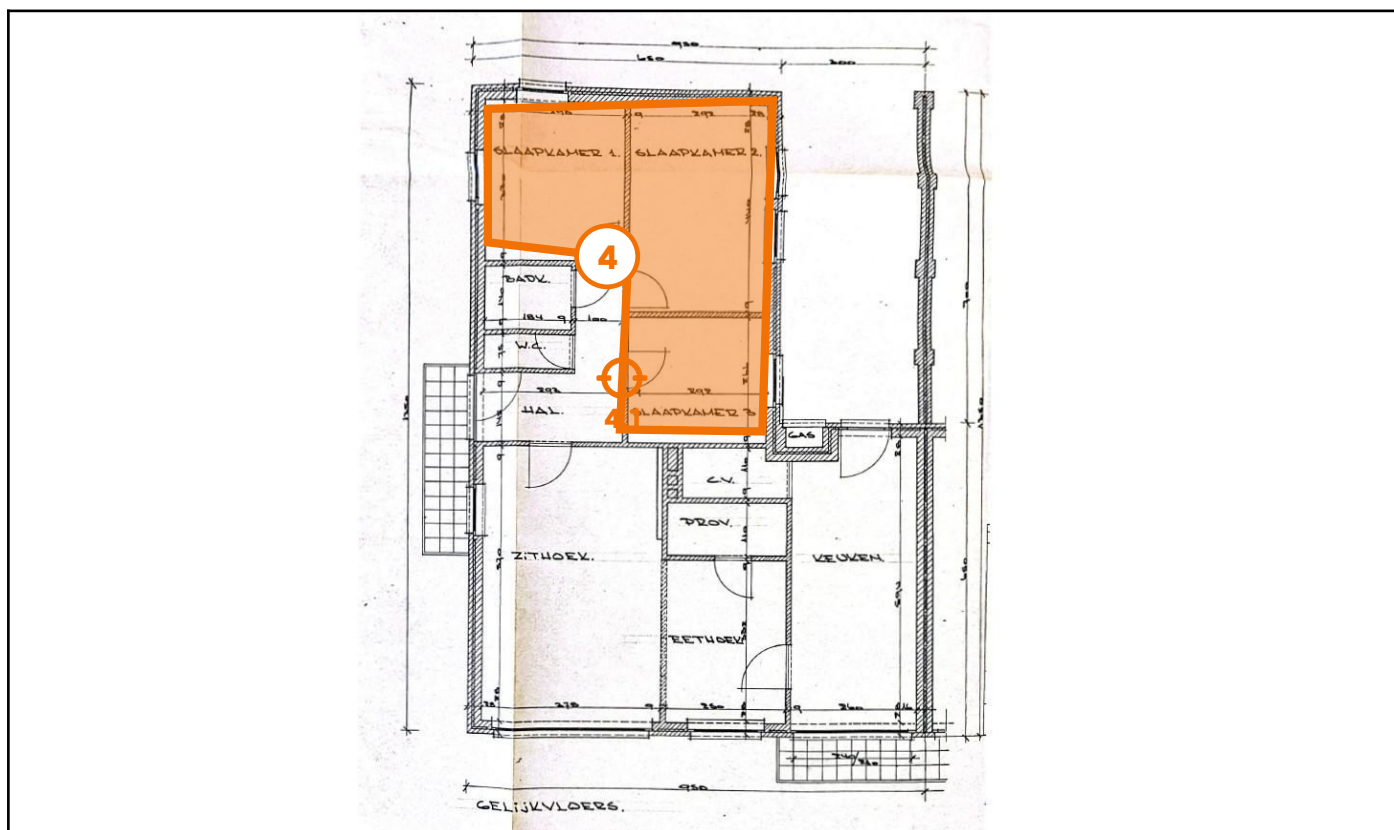
## Plan 1.8: Grondplan

Beschrijving	Type	Actie
4. Vloerzeil slaapkamers	Asbestmateriaal	<a href="#">Verwijderen</a>
4.1 Code: Psnr.4 Vloerzeil slaapkamers	Puntmonster	-

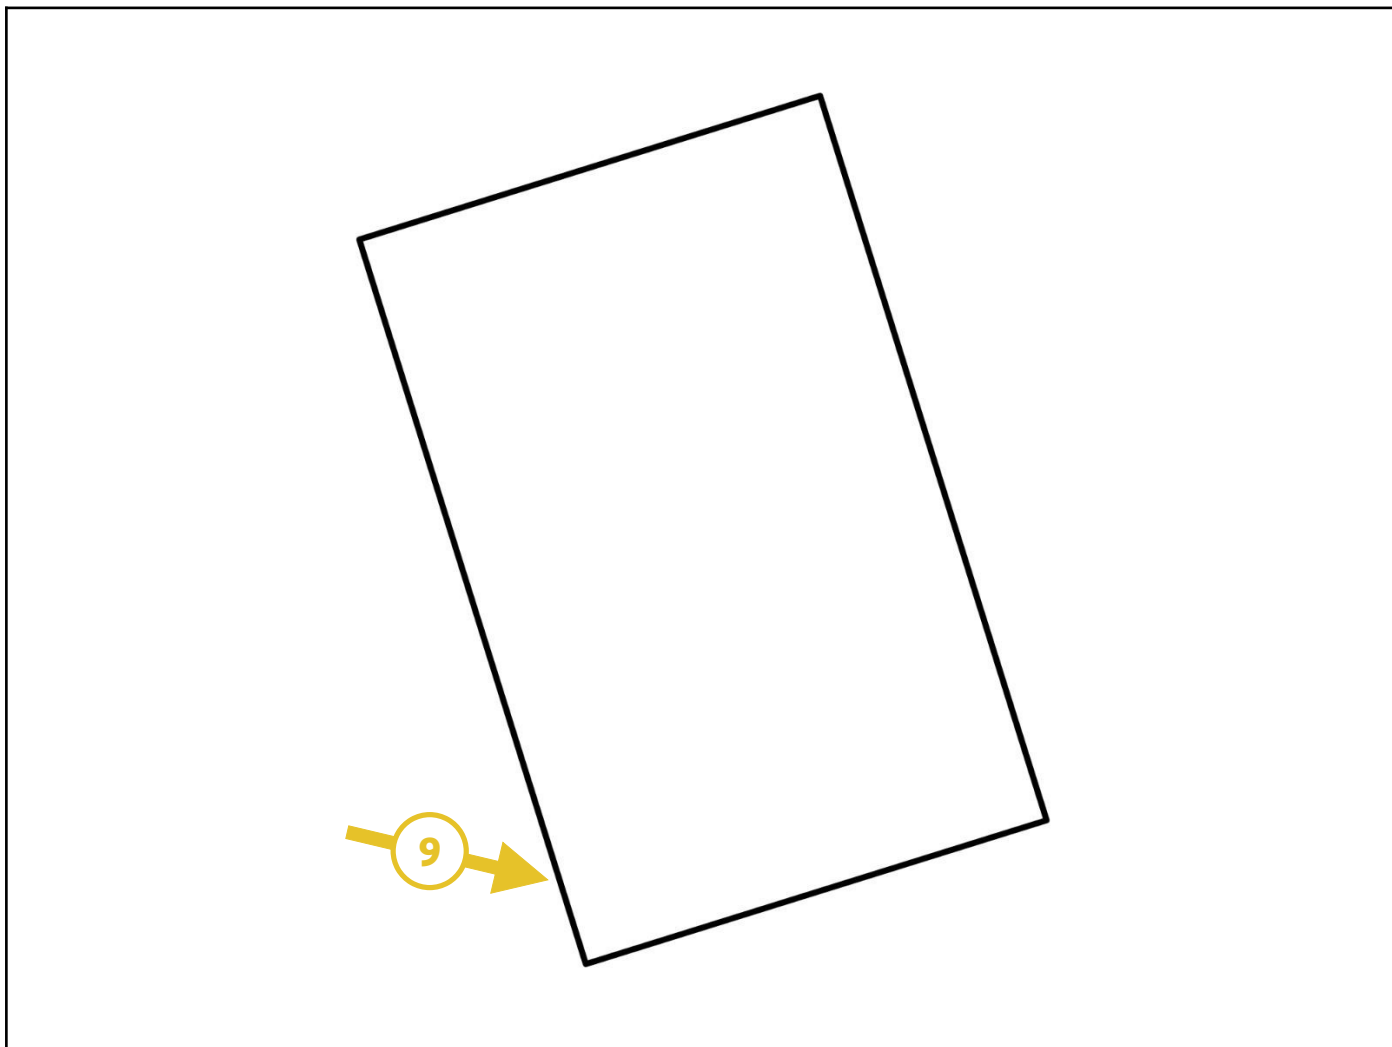
## Plan 2.1: Garage plan

Beschrijving	Type	Actie
9. Glasalplaat deur garage	Asbestmateriaal	Zorgvuldig beheren

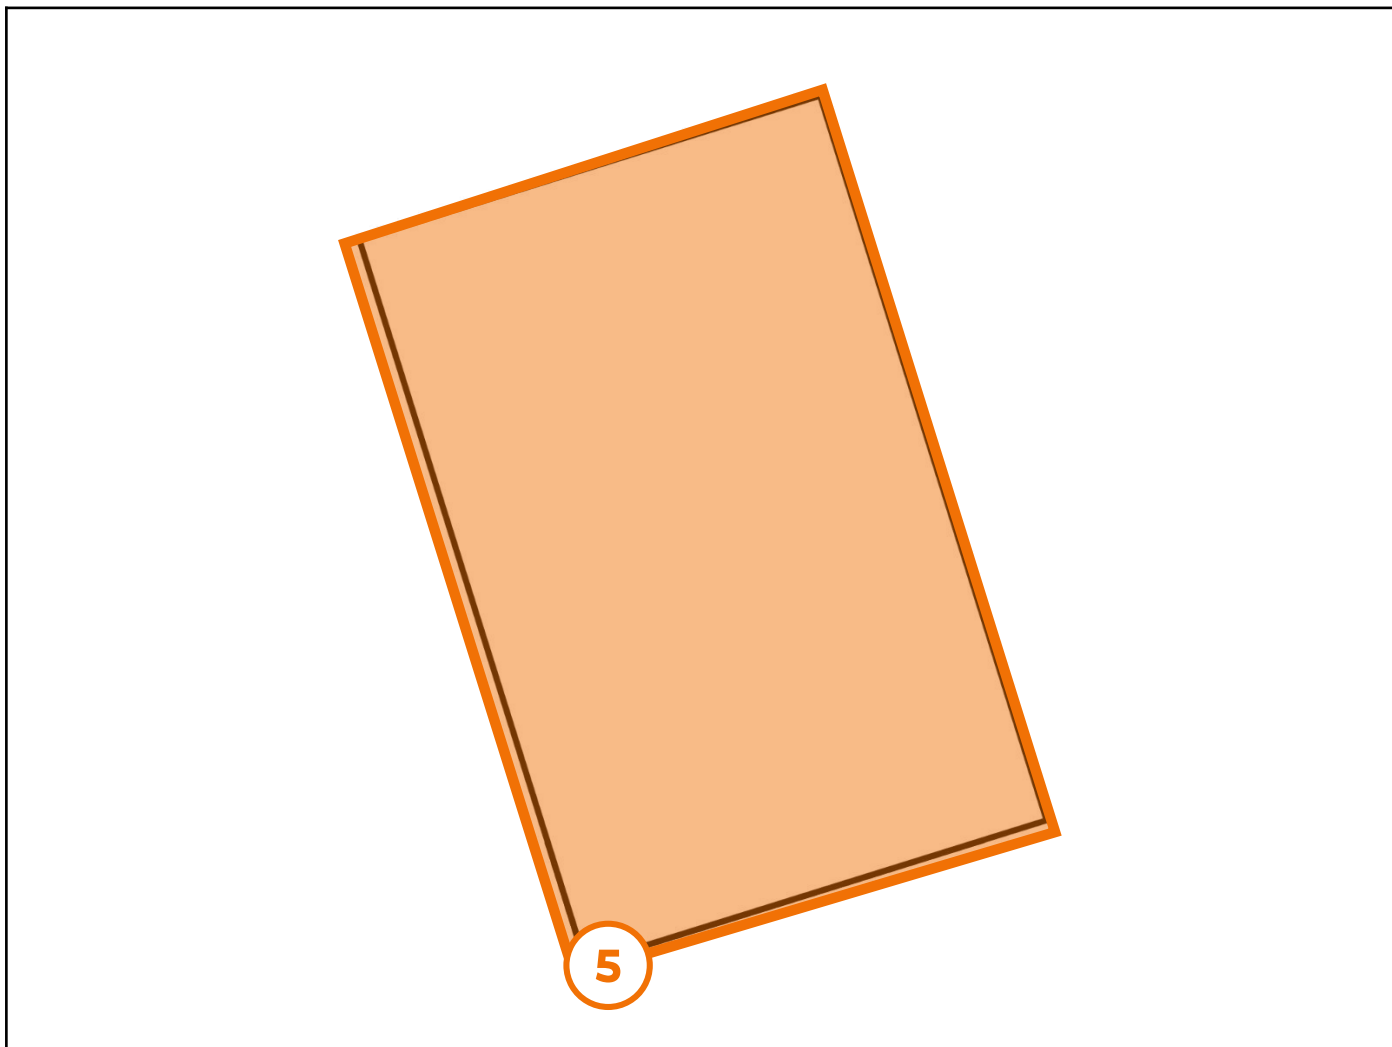
## Plan 2.2: Garage plan

Beschrijving	Type	Actie
5. Golfplaten garage	Asbestmateriaal	<a href="#">Verwijderen</a>

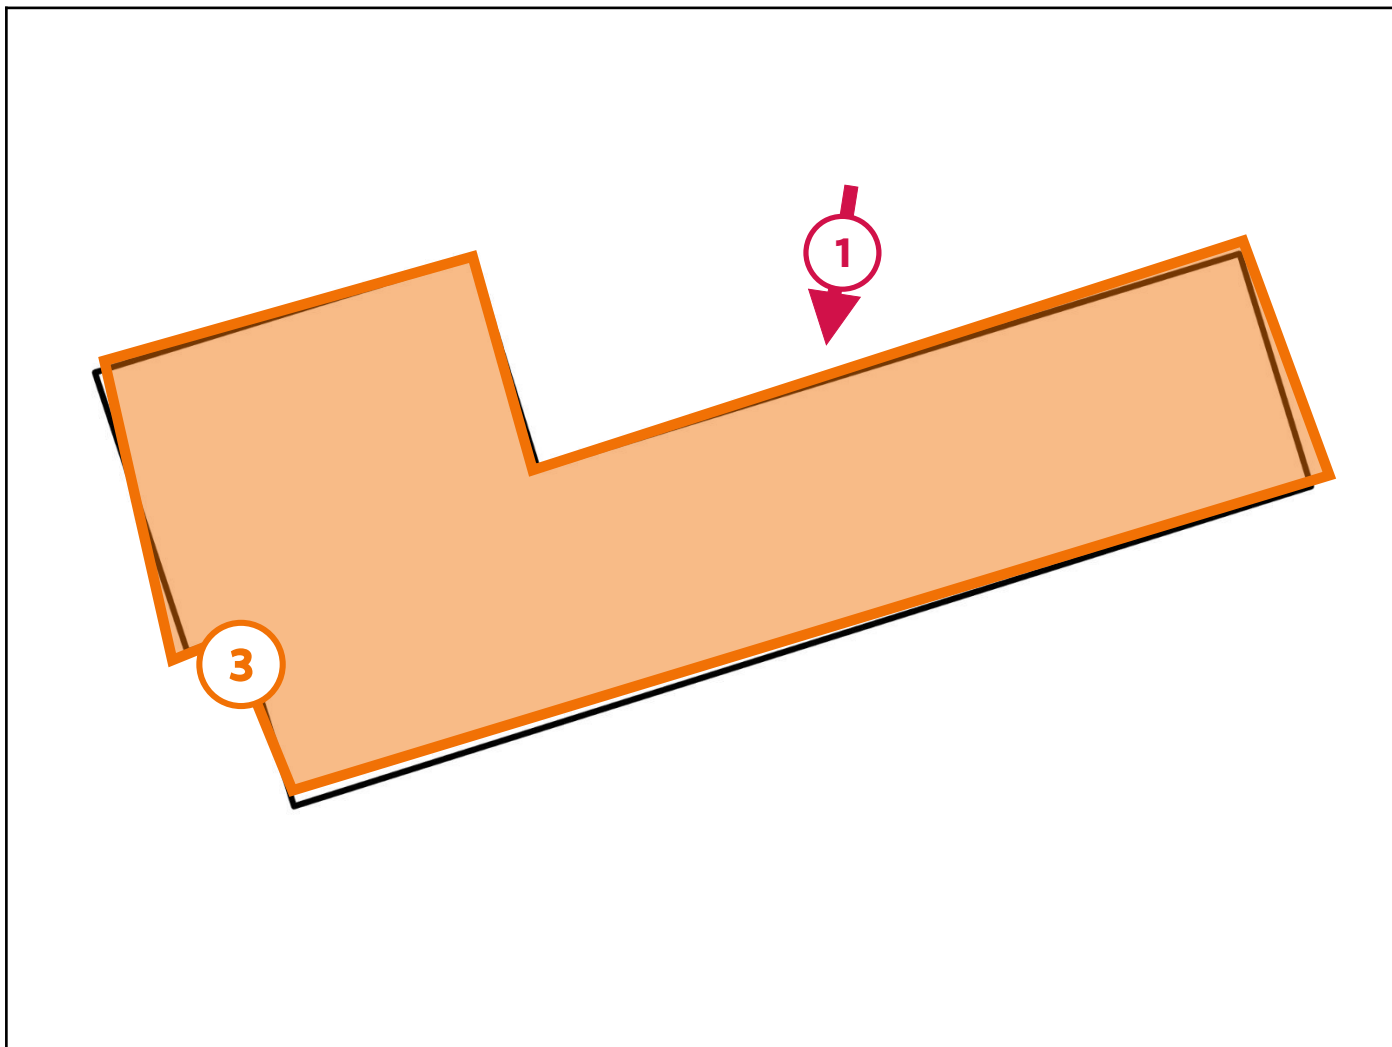
## Plan 3.1: Schuur plan

Beschrijving	Type	Actie
1. Glasplaat deur schuur	Asbestmateriaal	Dringend verwijderen
3. Golfplaten schuur	Asbestmateriaal	Verwijderen

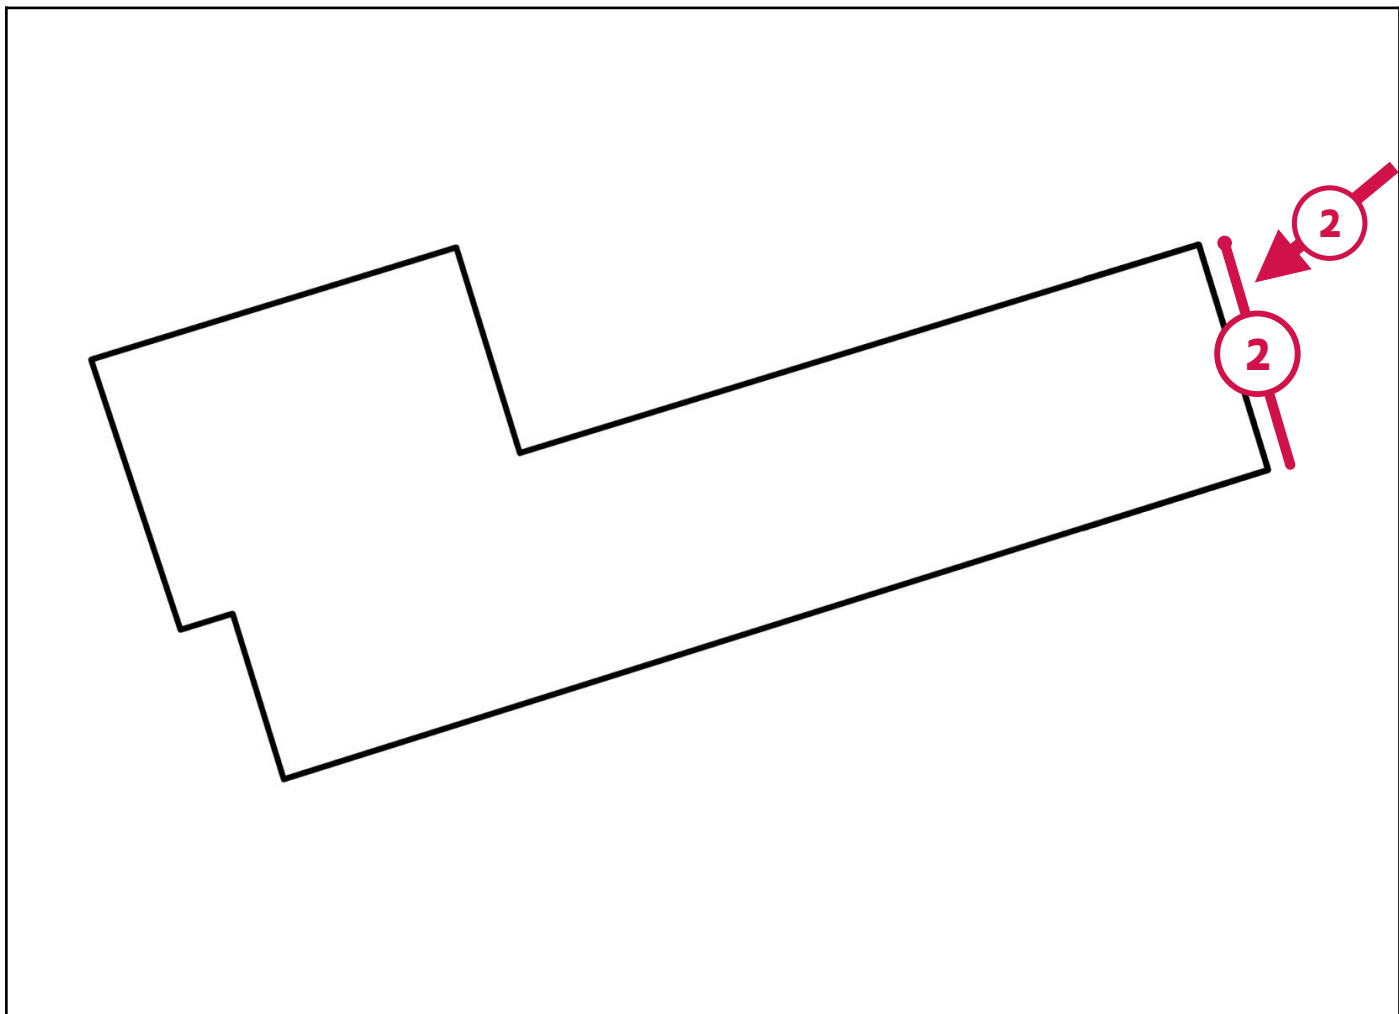
## Plan 3.3: Schuur plan

Beschrijving	Type	Actie
2. Zijkant schuur golfplaten en buis	Asbestmateriaal	Dringend verwijderen

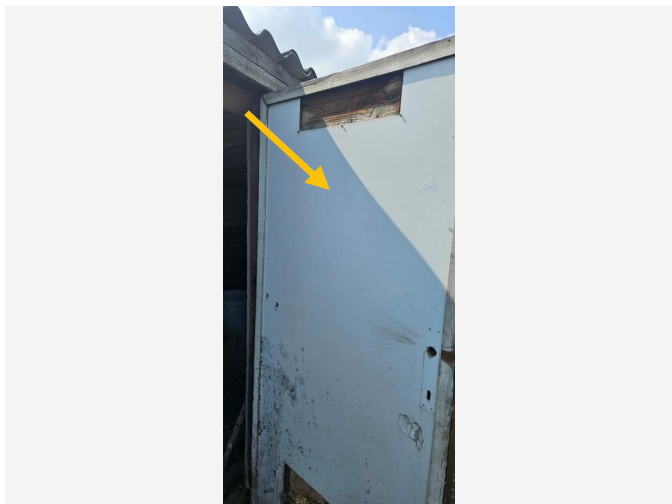
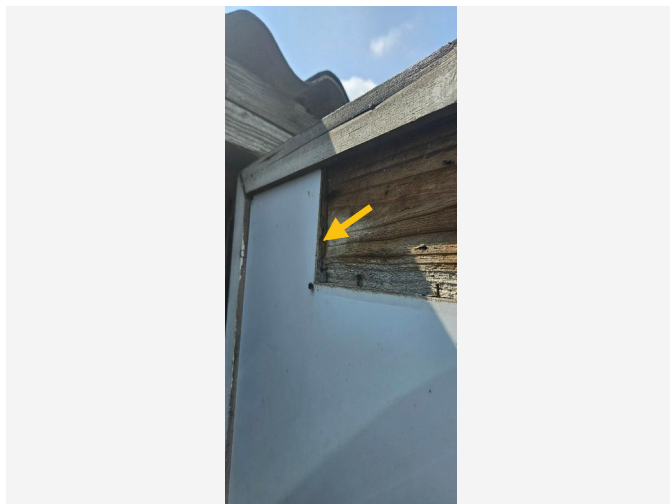
Eindbeoordeling materiaalrisico	Hoog materiaalrisico en/of hoge kans op vezelvrijgave
---------------------------------	---

Gebondenheid	Categorie 1: hechtgebonden in oorsprong
Asbestsoort (vezeltype)	Crocidoliet aanwezig
Asbestconcentratie	Laag (< 50%)
Afschermingsgraad van het gehele materiaal	Geheel of deels vrij aan de binnenlucht, maar geen contact met binnenluchtstromen
Toestand van het materiaal	Zwaar beschadigd, zwaar verweerd

<b>Beschrijving</b>	Glasalplaat deur schuur
<b>Omgeving</b>	Grenst aan binnen- en buitenlucht
<b>Primaire drager</b>	Wandopening verticaal (raam, deur, ...)
<b>Asbestmateriaal</b>	Plaat, paneel, tablet - Geëmailleerd, type Glasal
<b>Bindmiddel van asbestmateriaal</b>	Cement
<b>Gebondenheid op basis van bindmiddel</b>	Hecht
<b>Hoeveelheid (oppervlakte - dikte - aantal)</b>	<ul style="list-style-type: none"><li>• 2,00 m<sup>2</sup> - 0,50 cm - 2 stuks</li></ul>
<b>Totaal volume</b>	0,02 m <sup>3</sup>
<b>Eenvoudig bereikbaar</b>	Ja
<b>Bevestigingswijze</b>	<ul style="list-style-type: none"><li>• Geklemd</li></ul>
<b>Identificatiemethode</b>	De asbestdeskundige beoordeelt het materiaal als asbesthoudend, en dit zonder monsternamen.
<b>Destructieve handeling voor identificatie</b>	Nee
<b>Opmerking</b>	Binnen en buiten platen, zichtbaar asbest vezelbundels.

**Dringend verwijderen**

- Verwijder dit asbestmateriaal zo snel mogelijk. Volg de toestand goed op.

- Eenvoudige handelingen: mag via doe-het-zelf of door werknemer(s) met opleidingsattest eenvoudige handelingen  
Kan in gehele stukken verwijderd worden mits toepassing techniek eenvoudige handelingen (gebruik PBM's)

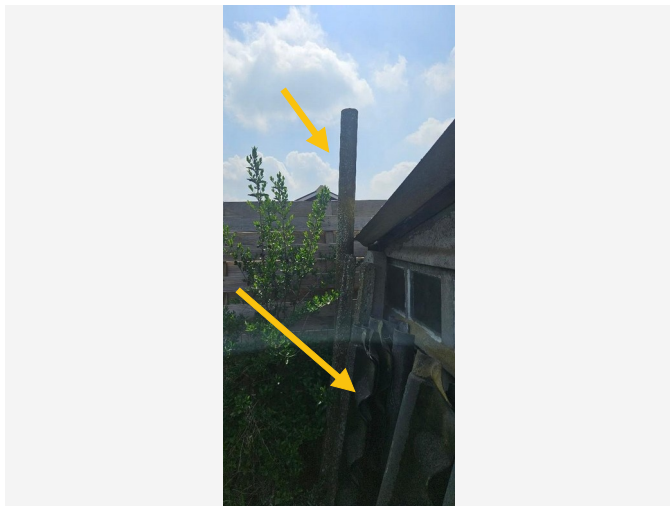
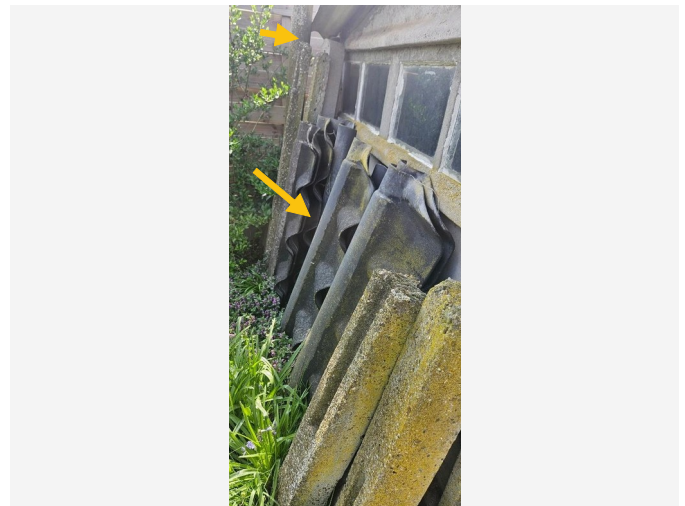
Beschrijving	Zijkant schuur golfplaten en buis
Type afvalstof	Betreft stock-voorraad of gedemonteerde asbestmaterialen
Aanwezige resten	Tegen de muur geplaatst resten van golfplaten en buis
Omgeving	Buiten
Primaire drager	Bodem
Asbestmaterialen	<ul style="list-style-type: none"><li>• Buis, koker, leiding, pijp, doorvoer</li><li>• Dak- en gevelbekleding - Golfplaat</li></ul>
Bindmiddel van asbestmateriaal	Cement
Gebondenheid op basis van bindmiddel	Hecht
Hoeveelheid (gewicht - aantal)	<ul style="list-style-type: none"><li>• 150,00 kg - 1 stuk</li></ul>
Totaal gewicht	150,00 kg
Eenvoudig bereikbaar	Ja
Identificatiemethode	De asbestdeskundige beoordeelt het materiaal als asbestverdacht en dus asbesthoudend, en dit zonder monstername.

**Dringend verwijderen**

- Scherm in afwachting van verwijdering het asbestafval af van luchtstromingen en verstoring: bijvoorbeeld door het te verpakken, te fixeren, af te dekken, signalisatie - afbakening aan te brengen, ....
- Verwijder het asbestafval.

- Eenvoudige handelingen: mag via doe-het-zelf of door werknemer(s) met opleidingsattest eenvoudige handelingen  
Kan in gehele stukken verwijderd worden mits toepassing techniek eenvoudige handelingen (gebruik PBM's)

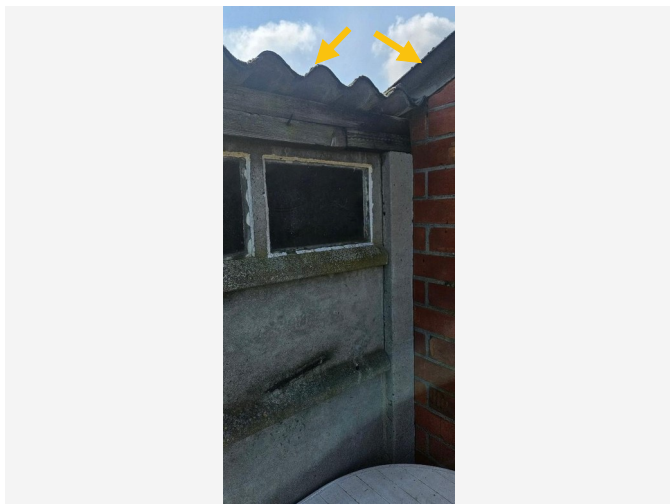
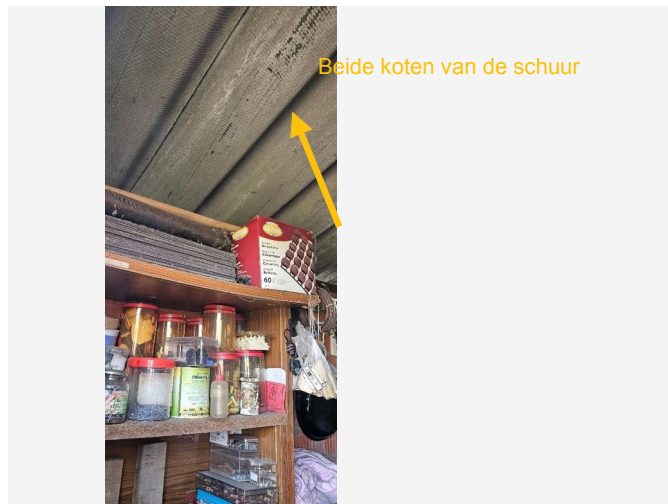
Eindbeoordeling materiaalrisico	Verhoogd materiaalrisico en/of verhoogde kans op vezelvrijgave
---------------------------------	--

Gebondenheid	Categorie 1: hechtgebonden in oorsprong
Asbestsoort (vezeltype)	Crocidoliet aanwezig
Asbestconcentratie	Laag (< 50%)
Afschermingsgraad van het gehele materiaal	Geheel of deels vrij aan de binnenlucht, maar geen contact met binnenluchtstromen
Toestand van het materiaal	Licht beschadigd, licht verweerd. Intacte calciumsilicaatplaat of materiaal met categorie 3-gebondenheid

<b>Beschrijving</b>	Golfplaten schuur
<b>Omgeving</b>	Grenst aan binnen- en buitenlucht
<b>Primaire drager</b>	Schuin dak
<b>Asbestmateriaal</b>	Dak- en gevelbekleding - Golfplaat
<b>Bindmiddel van asbestmateriaal</b>	Cement
<b>Gebondenheid op basis van bindmiddel</b>	Hecht
<b>Hoeveelheid (oppervlakte - aantal)</b>	<ul style="list-style-type: none"><li>• 45,00 m<sup>2</sup> - 1 stuk</li></ul>
<b>Totale oppervlakte</b>	45,00 m <sup>2</sup>
<b>Eenvoudig bereikbaar</b>	Ja
<b>Bevestigingswijze</b>	<ul style="list-style-type: none"><li>• Geklemd</li><li>• Geschroefd</li></ul>
<b>Identificatiemethode</b>	De asbestdeskundige beoordeelt het materiaal als asbesthoudend, en dit zonder monstername.
<b>Destructieve handeling voor identificatie</b>	Nee

**Verwijderen**

- Zorg voor een veilig beheer. Vermijd het beschadigen van het asbestmateriaal. Controleer de toestand jaarlijks op wijzigingen.

- Eenvoudige handelingen: mag via doe-het-zelf of door werknemer(s) met opleidingsattest eenvoudige handelingen  
Kan in gehele stukken verwijderd worden mits toepassing techniek eenvoudige handelingen (gebruik PBM's)

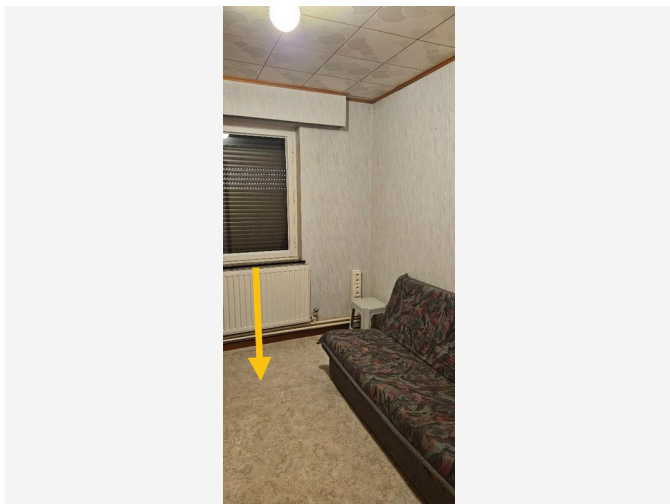
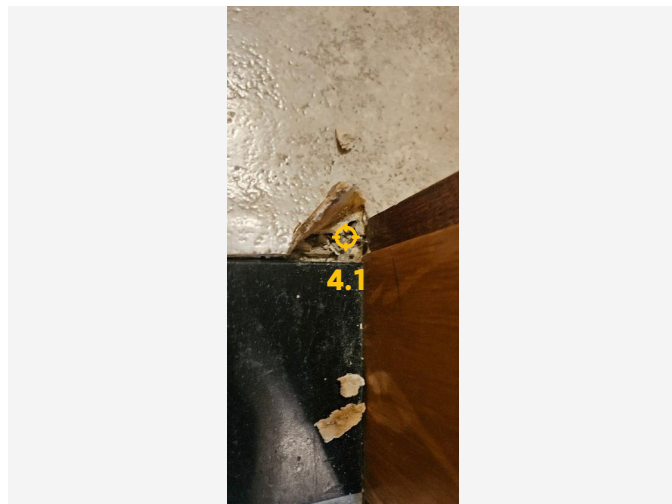
Eindbeoordeling materiaalrisico	Zeer laag materiaalrisico en/of zeer lage kans op vezelvrijgave
Opmerking	Er ligt een tweede laag vloerzeil op, is volledig bedekt.

Gebondenheid	Categorie 2: niet-hechtgebonden met matrix
Asbestsoort (vezeltype)	Alleen chrysotiel aanwezig
Asbestconcentratie	Hoog ( $\geq 50\%$ )
Afschermingsgraad van het gehele materiaal	Stootvaste afscherming of omkasting
Toestand van het materiaal	Licht beschadigd, licht verweerd. Intacte calciumsilicaatplaat of materiaal met categorie 3-gebondenheid

#	Type	Referentie	Resultaat
4.1	Puntmonster	Psnr.4 Vloerzeil slaapkamers	Chrysotiel

<b>Beschrijving</b>	Vloerzeil slaapkamers
<b>Omgeving</b>	Binnen
<b>Primaire drager</b>	Vloer
<b>Asbestmateriaal</b>	Prefab - afwerking - Vloerzeil
<b>Bindmiddel van asbestmateriaal</b>	Karton - papier - viltachtig
<b>Gebondenheid op basis van bindmiddel</b>	Niet-hechtgebonden
<b>Hoeveelheid (oppervlakte - aantal)</b>	<ul style="list-style-type: none"><li>• 12,00 m<sup>2</sup> - 3 stuks</li></ul>
<b>Totale oppervlakte</b>	36,00 m <sup>2</sup>
<b>Eenvoudig bereikbaar</b>	Ja
<b>Bevestigingswijze</b>	<ul style="list-style-type: none"><li>• Verlijmd, ingegoten, versmeerd</li></ul>
<b>Identificatiemethode</b>	Een monstername door de asbestdeskundige met laboanalyse door een asbestlabo.
<b>Destructieve handeling voor identificatie</b>	Nee
<b>Opmerking</b>	Vloerzeil slaapkamers, er is een tweede oude laag vloerzeil onder de toepassing die nu wordt gebruikt.

Verwijderen

- Zorg voor een veilig beheer. Vermijd het beschadigen van het asbestmateriaal. Controleer de toestand jaarlijks op wijzigingen.

- Hermetische zone (erkend asbestverwijderaar)  
Niet hechtgebonden toepassing, enkel te verwijderen door een erkende asbestverwijderaar.

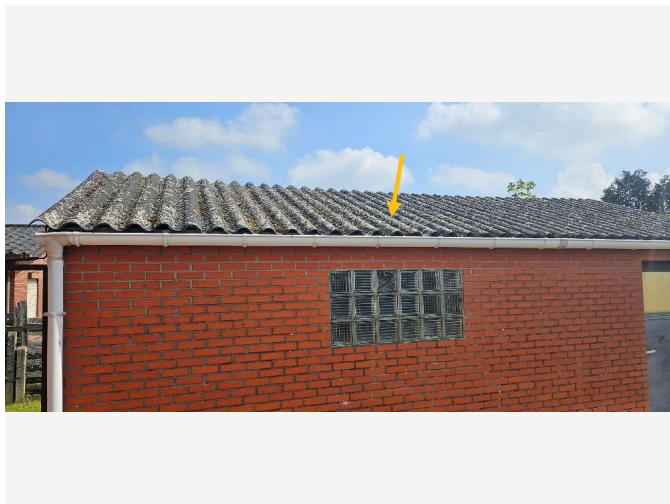
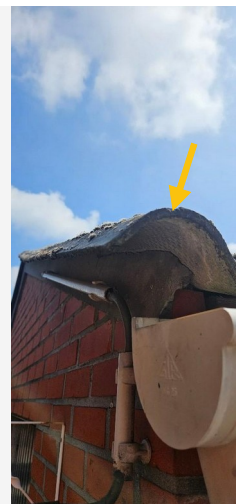
Eindbeoordeling materiaalrisico	Zeer laag materiaalrisico en/of zeer lage kans op vezelvrijgave
---------------------------------	---

Gebondenheid	Categorie 1: hechtgebonden in oorsprong
Asbestsoort (vezeltype)	Crocidoliet aanwezig
Asbestconcentratie	Laag (< 50%)
Afschermingsgraad van het gehele materiaal	Stootvaste afscherming of omkasting
Toestand van het materiaal	Licht beschadigd, licht verweerd. Intacte calciumsilicaatplaat of materiaal met categorie 3-gebondenheid

<b>Beschrijving</b>	Golfplaten garage
<b>Omgeving</b>	Grenst aan binnen- en buitenlucht
<b>Primaire drager</b>	Schuin dak
<b>Asbestmateriaal</b>	Dak- en gevelbekleding - Golfplaat
<b>Bindmiddel van asbestmateriaal</b>	Cement
<b>Gebondenheid op basis van bindmiddel</b>	Hecht
<b>Hoeveelheid (oppervlakte - aantal)</b>	<ul style="list-style-type: none"><li>• 35,00 m<sup>2</sup> - 1 stuk</li></ul>
<b>Totale oppervlakte</b>	35,00 m <sup>2</sup>
<b>Eenvoudig bereikbaar</b>	Ja
<b>Bevestigingswijze</b>	<ul style="list-style-type: none"><li>• Geschroefd</li></ul>
<b>Identificatiemethode</b>	De asbestdeskundige beoordeelt het materiaal als asbesthoudend, en dit zonder monsternamen.
<b>Destructieve handeling voor identificatie</b>	Nee

Verwijderen

- Zorg voor een veilig beheer. Vermijd het beschadigen van het asbestmateriaal. Controleer de toestand jaarlijks op wijzigingen.

- Eenvoudige handelingen: mag via doe-het-zelf of door werknemer(s) met opleidingsattest eenvoudige handelingen  
Kan in gehele stukken verwijderd worden mits toepassing techniek eenvoudige handelingen (gebruik PBM's)

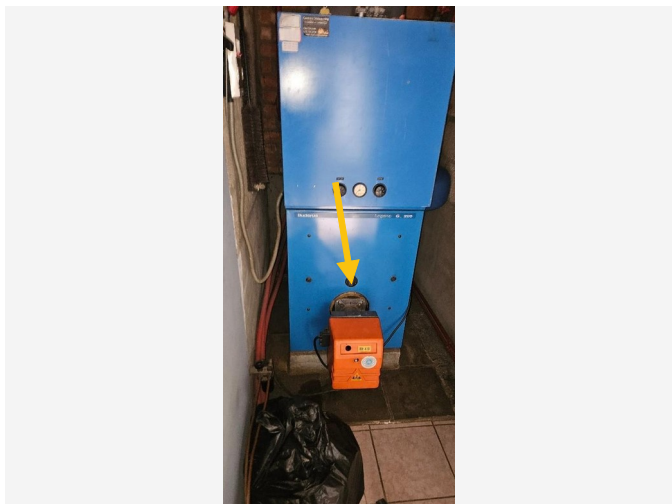
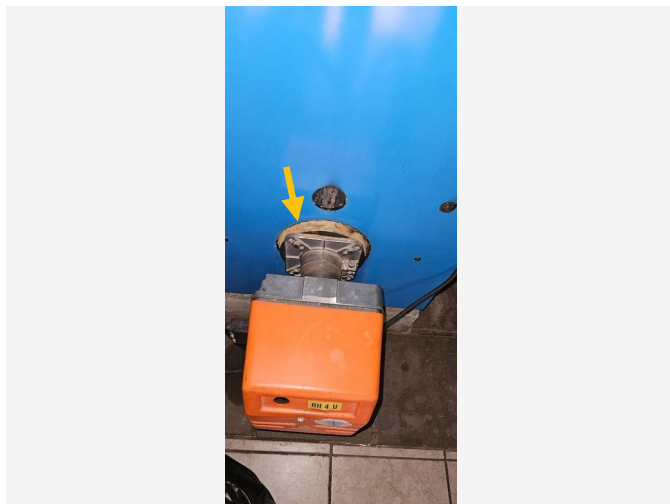
Eindbeoordeling materiaalrisico	Laag materiaalrisico en/of verlaagde kans op vezelvrijgave
---------------------------------	--

Gebondenheid	Categorie 2: niet-hechtgebonden met matrix
Asbestsoort (vezeltype)	Alleen chrysotiel aanwezig
Asbestconcentratie	Hoog ( $\geq 50\%$ )
Afschermingsgraad van het gehele materiaal	Alleen randen, niet afgeschermd, maar geen contact met binnenluchtstromen
Toestand van het materiaal	Licht beschadigd, licht verweerd. Intacte calciumsilicaatplaat of materiaal met categorie 3-gebondenheid

<b>Beschrijving</b>	Dichting brander CV
<b>Omgeving</b>	Binnen
<b>Primaire drager</b>	HVAC infrastructuur en uitrusting
<b>Asbestmateriaal</b>	Pakking, dichting
<b>Bindmiddel van asbestmateriaal</b>	Karton - papier - viltachtig
<b>Gebondenheid op basis van bindmiddel</b>	Niet-hechtgebonden
<b>Hoeveelheid (gewicht - aantal)</b>	<ul style="list-style-type: none"><li>• 0,20 kg - 1 stuk</li></ul>
<b>Totaal gewicht</b>	0,20 kg
<b>Eenvoudig bereikbaar</b>	Ja
<b>Bevestigingswijze</b>	<ul style="list-style-type: none"><li>• Geklemd</li></ul>
<b>Identificatiemethode</b>	<p>De asbestdeskundige beoordeelt het materiaal als asbestverdacht en dus asbesthoudend, en dit zonder monstername.</p> <p>Motivatie: Er is een onderzoeksbeperking die monstername verhindert; De asbestdeskundige kan geen volledige risicobeoordeling uitvoeren van het materiaal.</p>
<b>Destructieve handeling voor identificatie</b>	Nee

Verwijderen

- Zorg voor een veilig beheer. Vermijd het beschadigen van het asbestmateriaal. Controleer de toestand jaarlijks op wijzigingen.

- Eenvoudige handelingen: mag via doe-het-zelf of door werknemer(s) met opleidingsattest eenvoudige handelingen  
Kan in gehele stukken verwijderd worden mits toepassing techniek eenvoudige handelingen (gebruik PBM's)  
Overvloedig te fixeren tijdens het verwijderen. Vermijd vezelvrijgave, bij twijfel of als het niet lukt door erkende asbestverwijderaars (eenvoudige handelingen) te laten verwijderen.

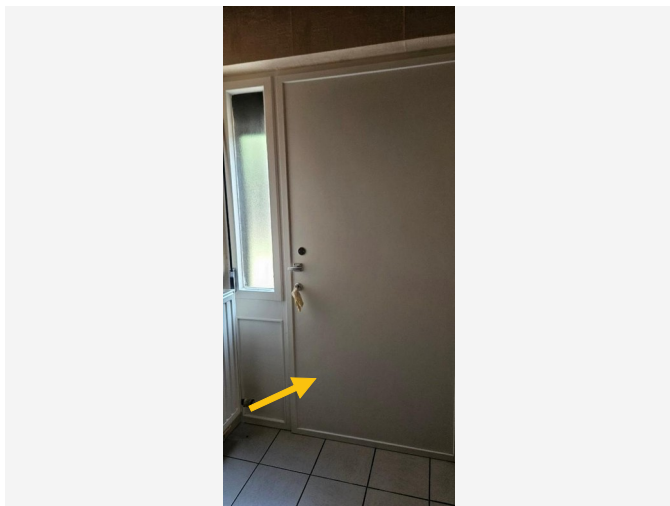
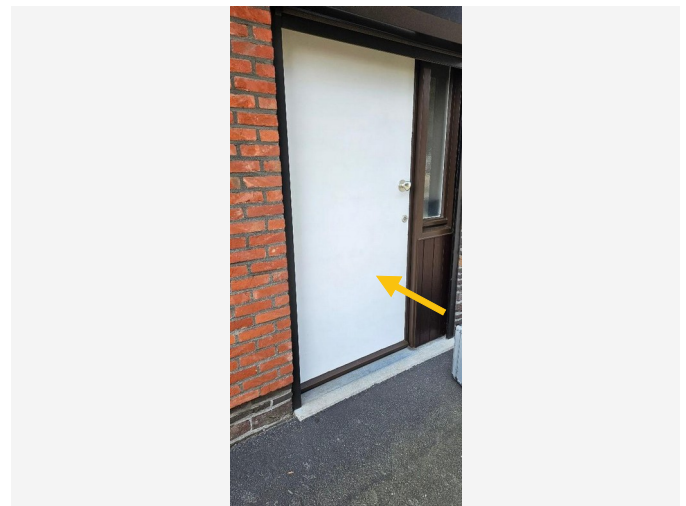
Voer bijkomende stalen uit alvorens te verwijderen, dit om onnodige kosten te vermijden. Enkel met staalname kan men met zekerheid zeggen dat het asbesthoudend is.

Eindbeoordeling materiaalrisico	Laag materiaalrisico en/of verlaagde kans op vezelvrijgave
---------------------------------	--

Gebondenheid	Categorie 1: hechtgebonden in oorsprong
Asbestsoort (vezeltype)	Crocidoliet aanwezig
Asbestconcentratie	Laag (< 50%)
Afschermingsgraad van het gehele materiaal	Geheel of deels vrij aan de buitenlucht, maar geen contact met binnenlucht
Toestand van het materiaal	Onbeschadigd, niet verweerd

Beschrijving	Glasalplaat deur zij ingang
Omgeving	Grenst aan binnen- en buitenlucht
Primaire drager	Wandopening verticaal (raam, deur, ...)
Asbestmateriaal	Plaat, paneel, tablet - Geëmailleerd, type Glasal
Bindmiddel van asbestmateriaal	Cement
Gebondenheid op basis van bindmiddel	Hecht
Hoeveelheid (oppervlakte - dikte - aantal)	• 2,00 m <sup>2</sup> - 0,50 cm - 2 stuks
Totaal volume	0,02 m <sup>3</sup>
Eenvoudig bereikbaar	Ja
Bevestigingswijze	• Geklemd
Identificatiemethode	De asbestdeskundige beoordeelt het materiaal als asbestverdacht en dus asbesthoudend, en dit zonder monstername.  Motivatie: Er is een onderzoeksbepanking die monstername verhindert.
Destructieve handeling voor identificatie	Nee

Zorgvuldig beheren

- Zorg voor een veilig beheer. Vermijd het beschadigen van het asbestmateriaal. Controleer de toestand jaarlijks op wijzigingen.
- Voer bijkomende staalname(s) uit.

- Eenvoudige handelingen: mag via doe-het-zelf of door werknemer(s) met opleidingsattest eenvoudige handelingen  
Kan in gehele stukken verwijderd worden mits toepassing techniek eenvoudige handelingen (gebruik PBM's)

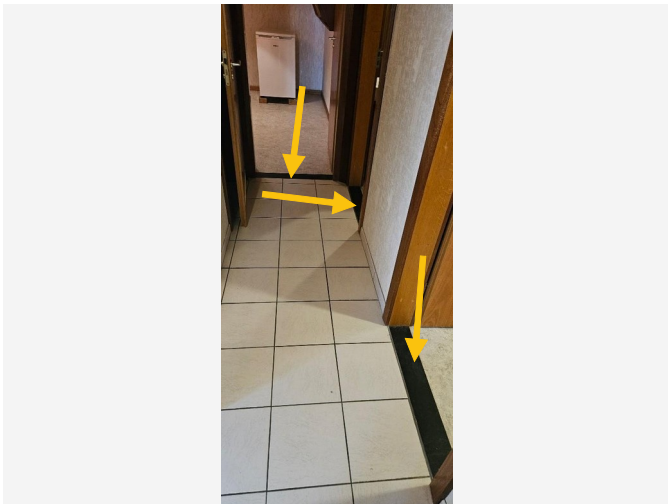
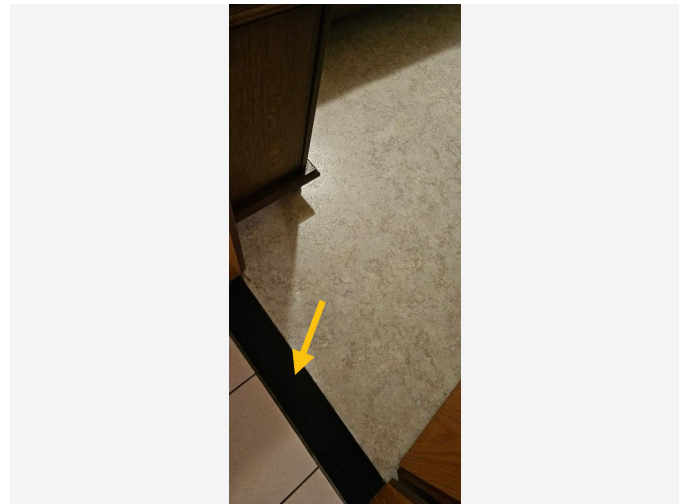
Voer bijkomende stalen uit alvorens te verwijderen, dit om onnodige kosten te vermijden. Enkel met staalname kan men met zekerheid zeggen dat het asbesthoudend is.

Eindbeoordeling materiaalrisico	Zeer laag materiaalrisico en/of zeer lage kans op vezelvrijgave
---------------------------------	---

Gebondenheid	Categorie 1: hechtgebonden in oorsprong
Asbestsoort (vezeltype)	Alleen chrysotiel aanwezig
Asbestconcentratie	Laag (< 50%)
Afschermingsgraad van het gehele materiaal	Geheel of deels vrij aan de binnenlucht, maar geen contact met binnenluchtstromen
Toestand van het materiaal	Onbeschadigd, niet verweerd

Beschrijving	Deurdorpels slaapkamers
Omgeving	Binnen
Primaire drager	Wandopening verticaal (raam, deur, ...)
Asbestmateriaal	Plaat, paneel, tablet - Type Massal
Bindmiddel van asbestmateriaal	Cement
Gebondenheid op basis van bindmiddel	Hecht
Hoeveelheid (oppervlakte - dikte - aantal)	<ul style="list-style-type: none"><li>• 0,20 m<sup>2</sup> - 2,00 cm - 3 stuks</li></ul>
Totaal volume	0,012 m <sup>3</sup>
Eenvoudig bereikbaar	Ja
Bevestigingswijze	<ul style="list-style-type: none"><li>• Verlijmd, ingegoten, versmeerd</li></ul>
Identificatiemethode	<p>De asbestdeskundige beoordeelt het materiaal als asbestverdacht en dus asbesthoudend, en dit zonder monstername.</p> <p>Motivatie: De monstername brengt andere schade aan dan schade die inherent is aan de monstername.</p>
Destructieve handeling voor identificatie	Nee
Opmerking	<p>Geen mogelijkheid tot bemonstering, volledig intact en ingesloten.</p> <p>De dorpels van de 3 slaapkamers.</p> <p>De oppervlakten zijn schattingen en geen exacte opmeting.</p>

Zorgvuldig beheren

- Zorg voor een veilig beheer. Vermijd het beschadigen van het asbestmateriaal. Controleer de toestand jaarlijks op wijzigingen.
- Voer bijkomende staalname(s) uit.

- Eenvoudige handelingen: mag via doe-het-zelf of door werknemer(s) met opleidingsattest eenvoudige handelingen  
Kan in gehele stukken verwijderd worden mits toepassing techniek eenvoudige handelingen (gebruik PBM's)
