# Asbestinventarisatetest

Zittaardstraat 32, 3545 Halen

Attestnummer : 20241231-000119.000

Uitgegeven op : 31.12.2024

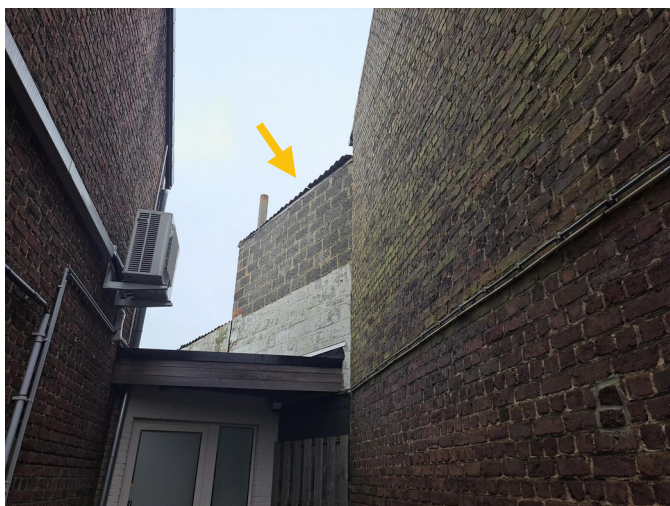
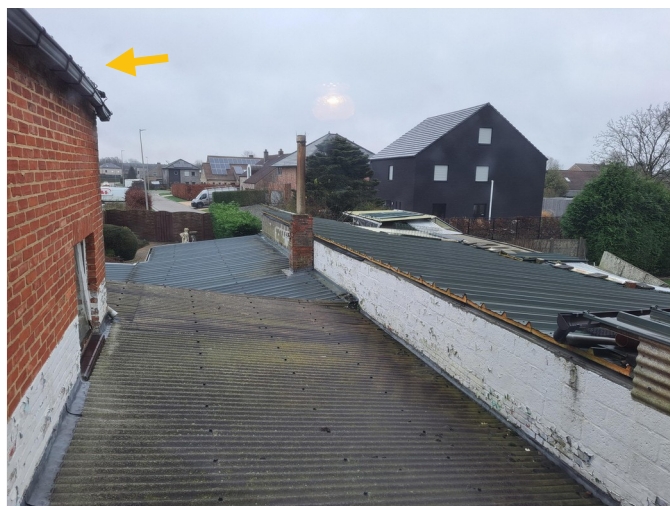
Het asbestmateriaal valt onder de mijlpaal van 2034.

Verwijderen

Eindbeoordeling materiaalrisico	Laag materiaalrisico en/of verlaagde kans op vezelvrijgave
---------------------------------	--

Beschrijving	golfplaten dakbedekking
Omgeving	Buiten
Primaire drager	Plat dak
Asbestmateriaal	Dak- en gevelbekleding - Golfplaat
Bindmiddel van asbestmateriaal	Cement
Gebondenheid op basis van bindmiddel	Hecht
Hoeveelheid (oppervlakte - aantal)	<ul style="list-style-type: none"><li>• 34,00 m<sup>2</sup> - 1 stuk</li></ul>
Totale oppervlakte	34,00 m <sup>2</sup>
Eenvoudig bereikbaar	Ja
Bevestigingswijze	<ul style="list-style-type: none"><li>• Geschroefd</li></ul>
Identificatiemethode	Vaststelling zonder monstername
Destructieve handeling voor identificatie	Nee

- Zorg voor een veilig beheer. Vermijd het beschadigen van het asbestmateriaal. Controleer de toestand jaarlijks op wijzigingen.
- Hemelwater dat afspoelt van asbestcement daken of gevels kan asbestdeeltjes bevatten. Gebruik het enkel voor gesloten circuits (bv. spoelen toiletten). Reinig na het vervangen van het dak of de gevel de dakgoten en regenwaterput of -ton om asbesthoudend sediment of slib te verwijderen

- Eenvoudige handelingen: mag via doe-het-zelf of door werknemer(s) met opleidingsattest eenvoudige handelingen omdat het hechtgebonden is en in vaste toestand verkeerd

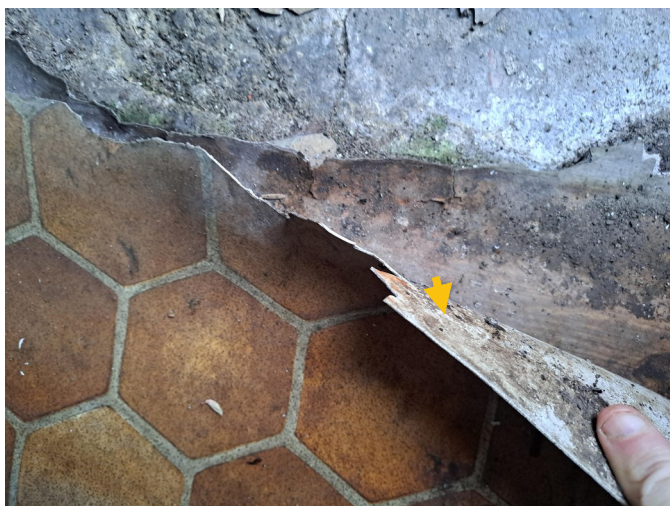
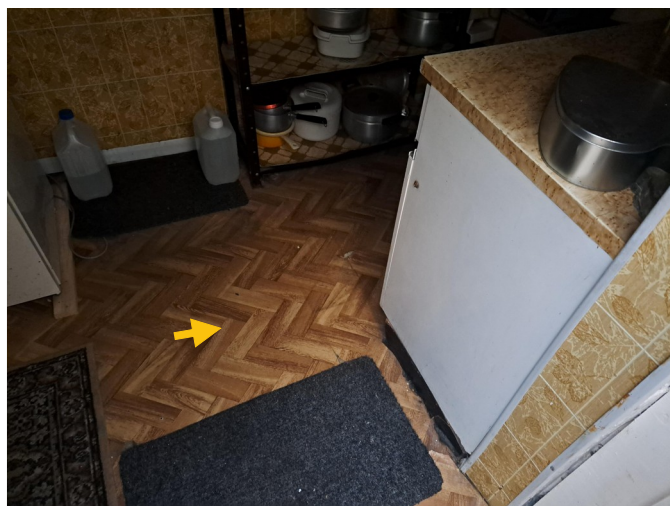
Het asbestmateriaal valt onder de mijlpaal van 2034.

Verwijderen

Eindbeoordeling materiaalrisico	Verhoogd materiaalrisico en/of verhoogde kans op vezelvrijgave
---------------------------------	--

Beschrijving	diverse losse Vinylvloeren
Omgeving	Binnen
Primaire drager	Vloer
Asbestmateriaal	Prefab - afwerking - Vloerzeil
Bindmiddel van asbestmateriaal	Karton - papier - viltachtig
Gebondenheid op basis van bindmiddel	Niet-hechtgebonden
Hoeveelheid (oppervlakte - aantal)	<ul style="list-style-type: none"><li>• 100,00 m<sup>2</sup> - 1 stuk</li></ul>
Totale oppervlakte	100,00 m <sup>2</sup>
Eenvoudig bereikbaar	Ja
Bevestigingswijze	<ul style="list-style-type: none"><li>• Verlijmd, ingegoten, versmeerd</li></ul>
Identificatiemethode	Vaststelling zonder monstername  Motivatie: Op vraag van de eigenaar-opdrachtgever werd geen monstername uitgevoerd
Destructieve handeling voor identificatie	Nee
Opmerking	alle vloerzeilen met een harde witte kartonachtige onderzijde zijn asbestverdacht  deze op zolder niet  Deze oppervlakte is niet gemeten geweest meer een schatting bij benadering voor alle aanwezige vinylvloeren, deze hoeveelheid mag niet gebruikt worden als maatstaf van heffing.

- Zorg voor een veilig beheer. Vermijd het beschadigen van het asbestmateriaal. Controleer de toestand jaarlijks op wijzigingen.
- Verwijder dit asbestmateriaal zo snel mogelijk. Volg de toestand goed op.

- Hermetische zone (erkend asbestverwijderaar)  
niet hechtgebonden vinylvloeren mogen uitsluitend worden verwijderd door een erkende verwijderaar. Het verwijderen van deze vloeren is zeer specifiek en vereist de nodige ervaring en diploma's om dit op een veilige manier uit te voeren. Probeer deze toepassing zeker niet zelf te verwijderen!

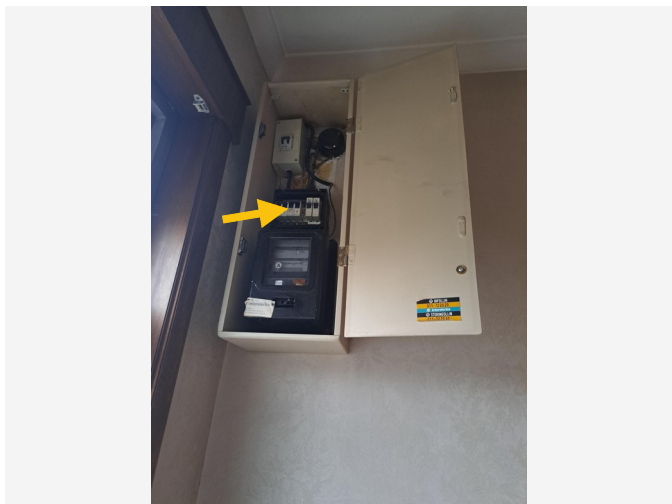
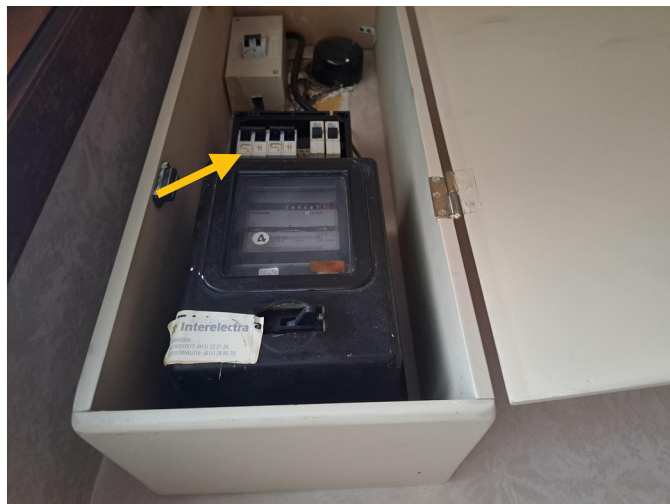
Het asbestmateriaal valt onder de mijlpaal van 2040.

Zorgvuldig beheren

Eindbeoordeling materiaalrisico	Laag materiaalrisico en/of verlaagde kans op vezelvrijgave
---------------------------------	--

Beschrijving	bakeliet zekeringskast
Omgeving	Binnen
Primaire drager	Communicatie en elektrische infrastructuur en uitrusting
Asbestmateriaal	Plaat, paneel, tablet - Type Bakeliet
Bindmiddel van asbestmateriaal	Kunststof of -hars
Gebondenheid op basis van bindmiddel	Hecht
Hoeveelheid (oppervlakte - dikte - aantal)	• 0,20 m <sup>2</sup> - 5,00 cm - 1 stuk
Totaal volume	0,01 m <sup>3</sup>
Eenvoudig bereikbaar	Ja
Bevestigingswijze	• Geschroefd
Identificatiemethode	Vaststelling zonder monstername
Destructieve handeling voor identificatie	Nee

- Zorg voor een veilig beheer. Vermijd het beschadigen van het asbestmateriaal. Controleer de toestand jaarlijks op wijzigingen.

- Eenvoudige handelingen: mag via doe-het-zelf of door werknemer(s) met opleidingsattest eenvoudige handelingen omdat het hechtgebonden is en in vaste toestand verkeerd

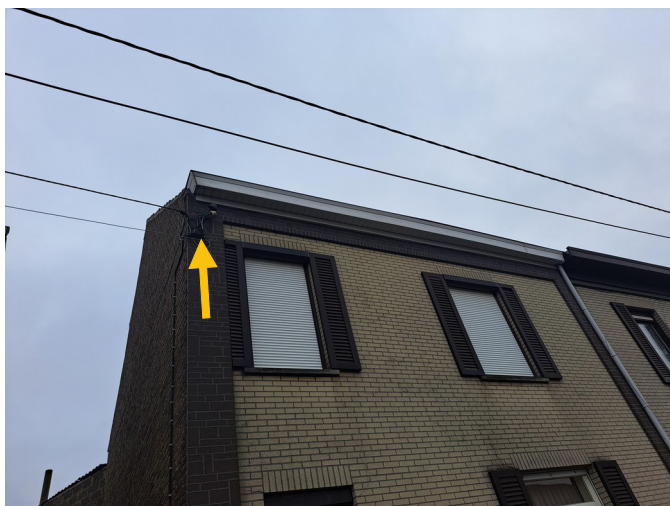
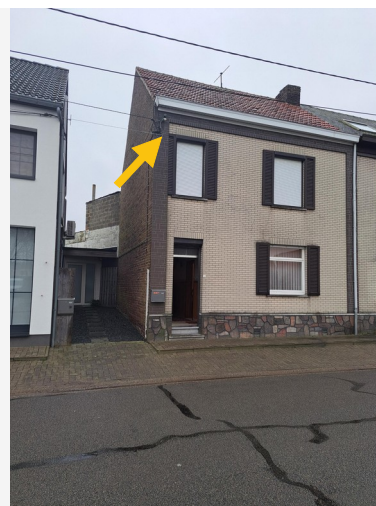
Het asbestmateriaal valt onder de mijlpaal van 2040.

Zorgvuldig beheren

Eindbeoordeling materiaalrisico	Laag materiaalrisico en/of verlaagde kans op vezelvrijgave
---------------------------------	--

Beschrijving	Bakelietstop elektriciteitsdraad
Omgeving	Buiten
Primaire drager	Communicatie en elektrische infrastructuur en uitrusting
Asbestmateriaal	Plaat, paneel, tablet - Type Bakeliet
Bindmiddel van asbestmateriaal	Kunststof of -hars
Gebondenheid op basis van bindmiddel	Hecht
Hoeveelheid (oppervlakte - dikte - aantal)	• 0,20 m <sup>2</sup> - 0,50 cm - 2 stuks
Totaal volume	0,002 m <sup>3</sup>
Eenvoudig bereikbaar	Ja
Bevestigingswijze	• Geschroefd
Identificatiemethode	Vaststelling zonder monsternamen
Destructieve handeling voor identificatie	Nee
Opmerking	Als deskundigen hebben wij vastgesteld dat het materiaal daadwerkelijk bakeliet betreft en geen harde pvc. Bakeliet wordt door ons beschouwd als een asbestverdachte toepassing, aangezien het in veel gevallen asbesthoudend is. We hebben geen staalname uitgevoerd om de functionaliteit niet in gevaar te brengen. Daarnaast is staalname verboden, aangezien het eigendom is van de nutsvoorzieningsmaatschappij.

- Zorg voor een veilig beheer. Vermijd het beschadigen van het asbestmateriaal. Controleer de toestand jaarlijks op wijzigingen.
- Voer bijkomende staalname(s) uit.

- Eenvoudige handelingen: mag via doe-het-zelf of door werknemer(s) met opleidingsattest eenvoudige handelingen  
Deze toepassing mag volgens de huidige wetgeving worden verwijderd via eenvoudige handelingen. Aangezien deze toepassing echter eigendom is van de nutsvoorzieningsmaatschappij, mag deze uitsluitend worden verwijderd door hen of door een door hen aangestelde onderaannemer die beschikt over de nodige attesten en opleidingen. Daarom wordt hier verwezen naar de methode van een erkende verwijderaar, maar in feite dient dit via de nutsvoorzieningsmaatschappij te verlopen.

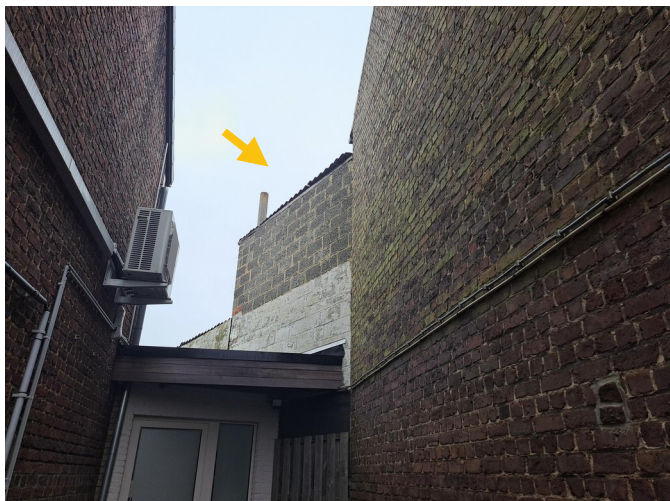
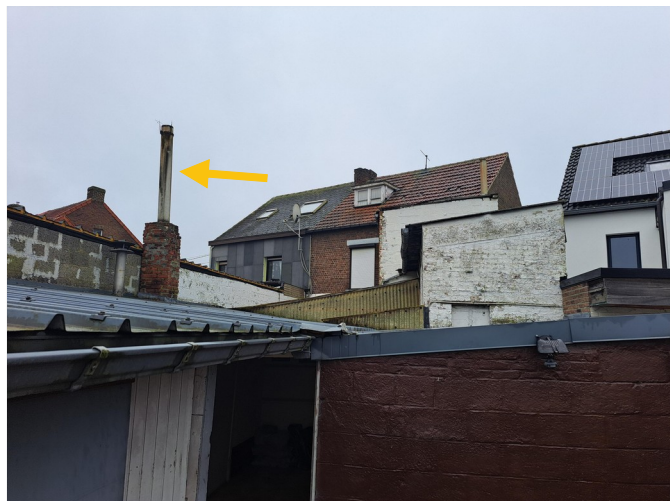
# Fiche 5: 2x vezelcement schoorsteenbuizen op het dak

Het asbestmateriaal valt onder de mijlpaal van 2040.

Zorgvuldig beheren

Eindbeoordeling materiaalrisico	Laag materiaalrisico en/of verlaagde kans op vezelvrijgave
---------------------------------	--

Beschrijving	2x vezelcement schoorsteenbuizen op het dak
Omgeving	Buiten
Primaire drager	HVAC infrastructuur en uitrusting
Asbestmateriaal	Buis, koker, leiding, pijp, doorvoer
Bindmiddel van asbestmateriaal	Cement
Gebondenheid op basis van bindmiddel	Hecht
Hoeveelheid (lengte - omtrek - dikte - aantal)	<ul style="list-style-type: none"><li>• 2,00 m - 10,00 cm - 0,80 cm - 1 stuk</li></ul>
Totaal volume	0,002 m <sup>3</sup>
Eenvoudig bereikbaar	Ja
Bevestigingswijze	<ul style="list-style-type: none"><li>• Geklemd</li><li>• Verlijmd, ingegoten, versmeerd</li></ul>
Identificatiemethode	Vaststelling zonder monsternamen
Destructieve handeling voor identificatie	Nee

- Zorg voor een veilig beheer. Vermijd het beschadigen van het asbestmateriaal. Controleer de toestand jaarlijks op wijzigingen.

- Eenvoudige handelingen: mag via doe-het-zelf of door werknemer(s) met opleidingsattest eenvoudige handelingen omdat het hechtgebonden is en in vaste toestand verkeerd

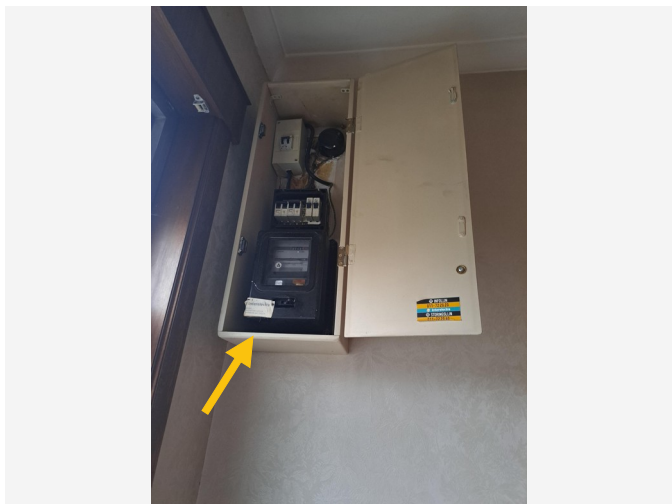
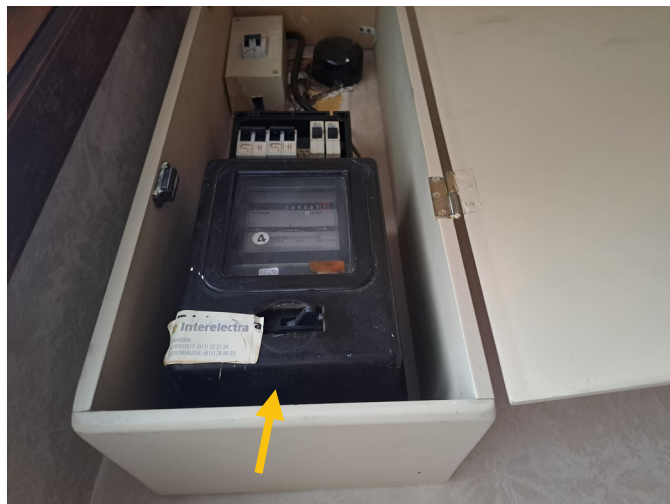
Het asbestmateriaal valt onder de mijlpaal van 2040.

Zorgvuldig beheren

Eindbeoordeling materiaalrisico	Laag materiaalrisico en/of verlaagde kans op vezelvrijgave
---------------------------------	--

Beschrijving	Bakeliet tellerkast
Omgeving	Binnen
Primaire drager	Communicatie en elektrische infrastructuur en uitrusting
Asbestmateriaal	Plaat, paneel, tablet - Type Bakeliet
Bindmiddel van asbestmateriaal	Kunststof of -hars
Gebondenheid op basis van bindmiddel	Hecht
Hoeveelheid (oppervlakte - dikte - aantal)	<ul style="list-style-type: none"><li>• 0,70 m<sup>2</sup> - 0,50 cm - 1 stuk</li></ul>
Totaal volume	0,004 m <sup>3</sup>
Eenvoudig bereikbaar	Ja
Bevestigingswijze	<ul style="list-style-type: none"><li>• Geschroefd</li></ul>
Identificatiemethode	Vaststelling zonder monstername
Destructieve handeling voor identificatie	Nee
Opmerking	<p>Deze oppervlakte werd niet gemeten, maar geschat op basis van een benadering van de aanwezige tellerkast. Deze schatting mag niet worden gebruikt als maatstaf voor heffingen. Als deskundigen hebben wij vastgesteld dat het materiaal daadwerkelijk bakeliet betreft en geen harde pvc. Bakeliet wordt door ons beschouwd als een asbestverdachte toepassing, aangezien het in veel gevallen asbesthoudend is. We hebben geen staalname uitgevoerd om de functionaliteit van de tellerkast niet in gevaar te brengen. Daarnaast is staalname verboden, aangezien de tellerkast eigendom is van de nutsvoorzieningsmaatschappij.</p>

- Zorg voor een veilig beheer. Vermijd het beschadigen van het asbestmateriaal. Controleer de toestand jaarlijks op wijzigingen.
- Voer bijkomende staalname(s) uit.

- Eenvoudige handelingen: mag via doe-het-zelf of door werknemer(s) met opleidingsattest eenvoudige handelingen. Deze toepassing mag volgens de huidige wetgeving worden verwijderd via eenvoudige handelingen. Aangezien deze toepassing echter eigendom is van de nutsvoorzieningsmaatschappij, mag deze uitsluitend worden verwijderd door hen of door een door hen aangestelde onderaannemer die beschikt over de nodige attesten en opleidingen. Daarom wordt hier verwezen naar de methode van een erkende verwijderaar, maar in feite dient dit via de nutsvoorzieningsmaatschappij te verlopen.

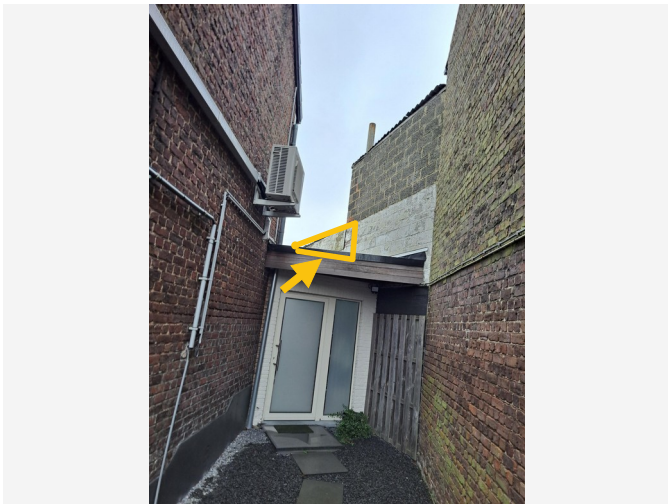
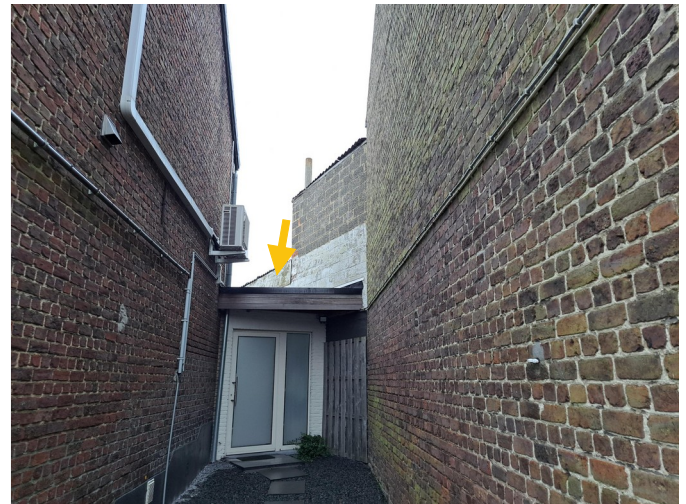
Het asbestmateriaal valt onder de mijlpaal van 2040.

Zorgvuldig beheren

Eindbeoordeling materiaalrisico	Laag materiaalrisico en/of verlaagde kans op vezelvrijgave
---------------------------------	--

Beschrijving	menuiserite bebording zijkant
Omgeving	Buiten
Primaire drager	Wand buitenschil
Asbestmateriaal	Plaat, paneel, tablet - Type Menuiserite
Bindmiddel van asbestmateriaal	Cement
Gebondenheid op basis van bindmiddel	Hecht
Hoeveelheid (oppervlakte - dikte - aantal)	• 6,00 m <sup>2</sup> - 0,40 cm - 1 stuk
Totaal volume	0,024 m <sup>3</sup>
Eenvoudig bereikbaar	Ja
Bevestigingswijze	• Geschroefd
Identificatiemethode	Vaststelling zonder monstername
Destructieve handeling voor identificatie	Nee
Opmerking	Deze oppervlakte, volumes en gewichten zijn niet gemeten, maar geschat op basis van een benadering van de aanwezige onderdakplaten (de opgegeven hoeveelheden mogen niet gebruikt worden als maatstaf voor heffingen)

- Zorg voor een veilig beheer. Vermijd het beschadigen van het asbestmateriaal. Controleer de toestand jaarlijks op wijzigingen.

- Eenvoudige handelingen: mag via doe-het-zelf of door werknemer(s) met opleidingsattest eenvoudige handelingen omdat het hechtgebonden is en in vaste toestand bevind

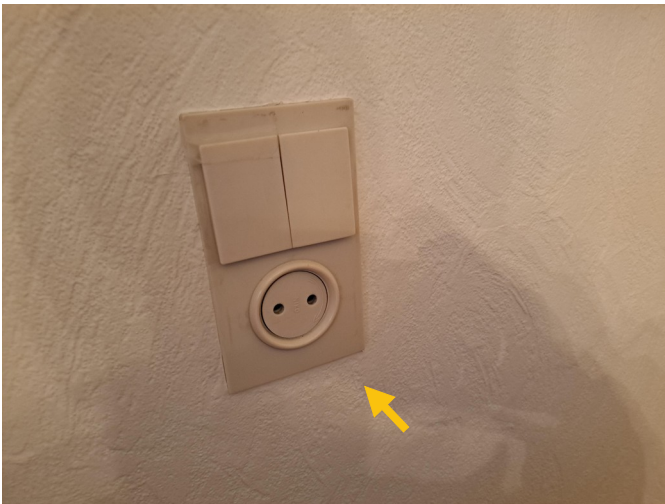
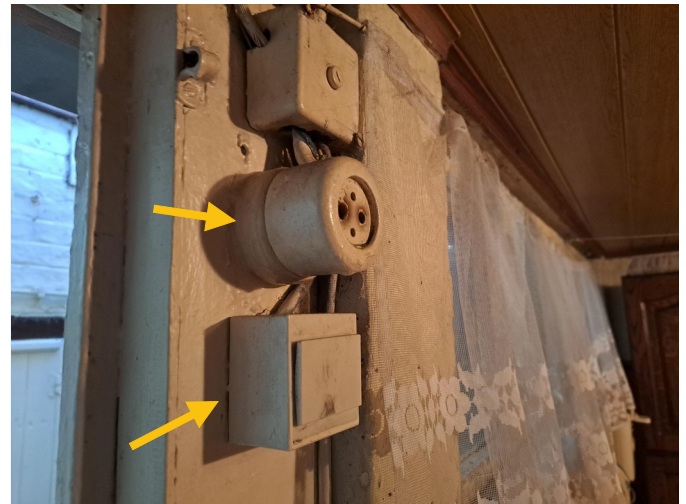
Het asbestmateriaal valt onder de mijlpaal van 2040.

Zorgvuldig beheren

Eindbeoordeling materiaalrisico	Laag materiaalrisico en/of verlaagde kans op vezelvrijgave
---------------------------------	--

Beschrijving	Bakeliet schakelaars
Omgeving	Binnen
Primaire drager	Communicatie en elektrische infrastructuur en uitrusting
Asbestmateriaal	Plaat, paneel, tablet - Type Bakeliet
Bindmiddel van asbestmateriaal	Kunststof of -hars
Gebondenheid op basis van bindmiddel	Hecht
Hoeveelheid (oppervlakte - dikte - aantal)	• 0,40 m <sup>2</sup> - 0,30 cm - 1 stuk
Totaal volume	0,001 m <sup>3</sup>
Eenvoudig bereikbaar	Ja
Bevestigingswijze	• Geschroefd
Identificatiemethode	Vaststelling zonder monstername
Destructieve handeling voor identificatie	Nee
Opmerking	Deze oppervlakte werd niet gemeten, maar geschat op basis van een benadering voor alle aanwezige schakelaars. Deze schatting mag niet worden gebruikt als maatstaf voor heffingen. Als deskundige hebben wij geverifieerd dat het materiaal inderdaad bakeliet betreft en geen harde PVC. Bakeliet wordt door ons beschouwd als een asbestverdachte toepassing, aangezien het in veel gevallen asbesthoudend is. We hebben echter geen staalname uitgevoerd om de functionaliteit van de schakelaars niet in gevaar te brengen.

- Zorg voor een veilig beheer. Vermijd het beschadigen van het asbestmateriaal. Controleer de toestand jaarlijks op wijzigingen.
- Voer bijkomende staalname(s) uit.

- Eenvoudige handelingen: mag via doe-het-zelf of door werknemer(s) met opleidingsattest eenvoudige handelingen  
Raadpleeg de actuele wetgeving op de website van OVAM. Onder strikte voorwaarden kan het eventueel toegestaan zijn om deze toepassing zelf te verwijderen. Bij twijfel wordt echter sterk aangeraden om een erkende asbestverwijderaar te raadplegen. Zorg er bovendien voor dat u zich goed informeert via de websites van OVAM en andere officiële bronnen over de vereiste persoonlijke beschermingsmaatregelen en de richtlijnen voor het veilig verwijderen van asbest.

Houd er rekening mee dat deze toepassingen vaak onder spanning staan. Het is daarom aan te raden om ook een elektricien te raadplegen, aangezien het werken aan of verwijderen van deze toepassingen specifieke technische kennis vereist.

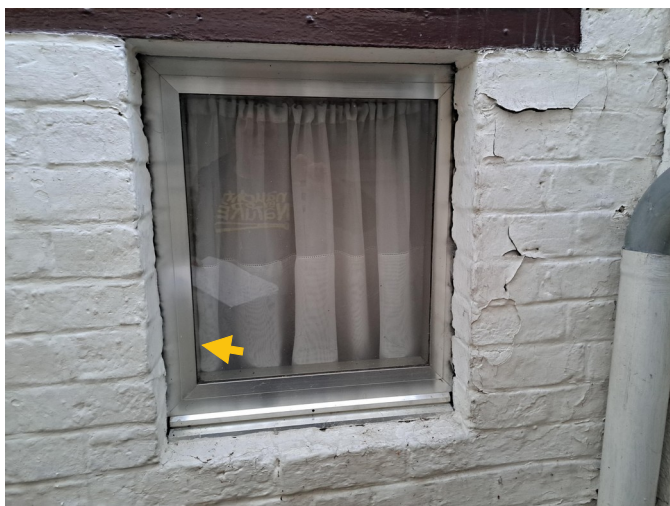
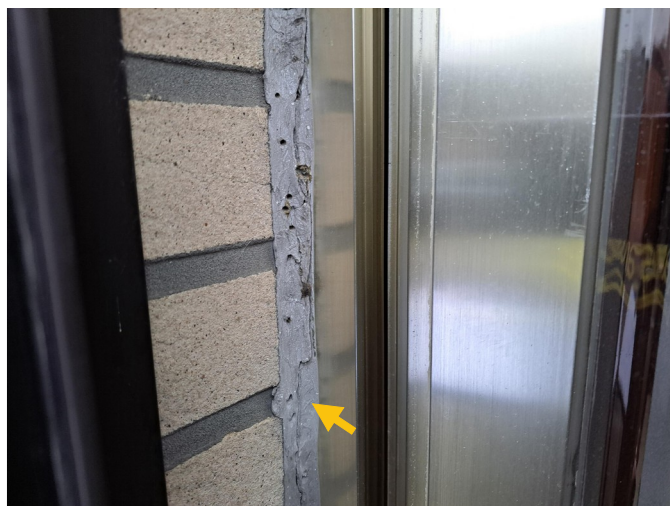
Het asbestmateriaal valt onder de mijlpaal van 2040.

Zorgvuldig beheren

Eindbeoordeling materiaalrisico	Laag materiaalrisico en/of verlaagde kans op vezelvrijgave
---------------------------------	--

Beschrijving	2 x harde asbestverdachte kit
Omgeving	Binnen
Primaire drager	Wandopening verticaal (raam, deur, ...)
Asbestmateriaal	In-situ afwerkingslagen - Pasta, stopverf, voegsel, stopsel, vulsel, mastiek, katten, ...
Bindmiddel van asbestmateriaal	Kitten, mastiek, pasta
Gebondenheid op basis van bindmiddel	Hecht
Hoeveelheid (gewicht - aantal)	<ul style="list-style-type: none"><li>• 10,40 kg - 1 stuk</li></ul>
Totaal gewicht	10,40 kg
Eenvoudig bereikbaar	Ja
Bevestigingswijze	<ul style="list-style-type: none"><li>• Verlijmd, ingegoten, versmeerd</li></ul>
Identificatiemethode	Vaststelling zonder monsternamen
Destructieve handeling voor identificatie	Nee
Opmerking	<p>1 x tussen stalen raamkader en glasprofiel op de koer en 1 x de grijze kit tussen gevel en de voordeur</p> <p>Deze oppervlakte, volumes en gewichten zijn niet gemeten, maar geschat op basis van een benadering van de aanwezige katten (de opgegeven hoeveelheden mogen niet gebruikt worden als maatstaf voor heffingen).</p>

- Zorg voor een veilig beheer. Vermijd het beschadigen van het asbestmateriaal. Controleer de toestand jaarlijks op wijzigingen.

- Eenvoudige handelingen: mag via doe-het-zelf of door werknemer(s) met opleidingsattest eenvoudige handelingen omdat het hechtgebonden is en in vaste toestand bevindt

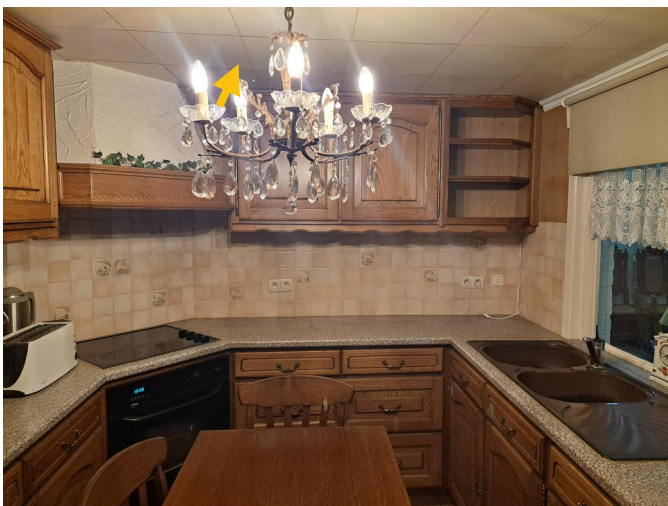
De plafonds zijn gemaakt van niet-asbestverdachte materialen (bijvoorbeeld laminaat, gyproc, ...), deze toepassingen zijn niet asbestverdacht. We hebben echter niet kunnen vaststellen of er mogelijk asbestverdachte of asbesthoudende materialen achter deze toepassingen aanwezig zijn. Bij renovatie of sloop is het aangeraden om een destructief onderzoek te laten uitvoeren van deze toepassingen.

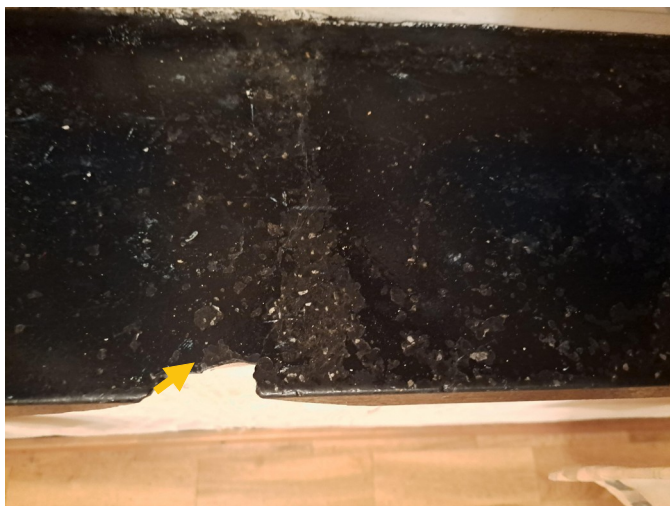
de raamtabletten zijn hier niet van asbestverdacht imitatiemarmer of massal maar van natuursteen  
dit te zien aan de blinkende structuur op het breukvlak

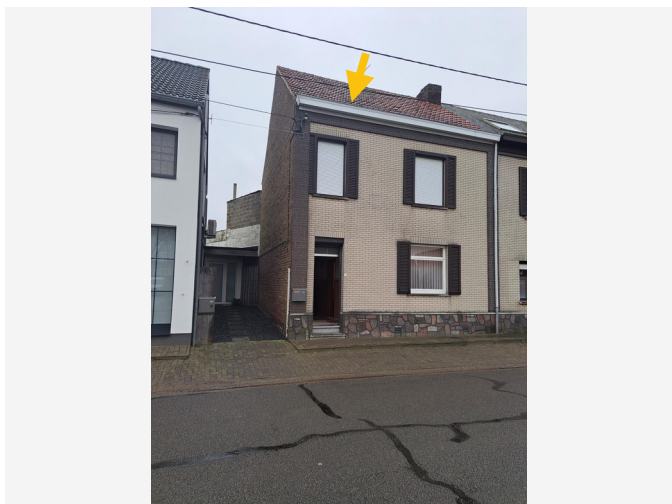
Tijdens de inspectie van dit gebouw hebben we vastgesteld dat er geen onderdak aanwezig is in de dakstructuur.

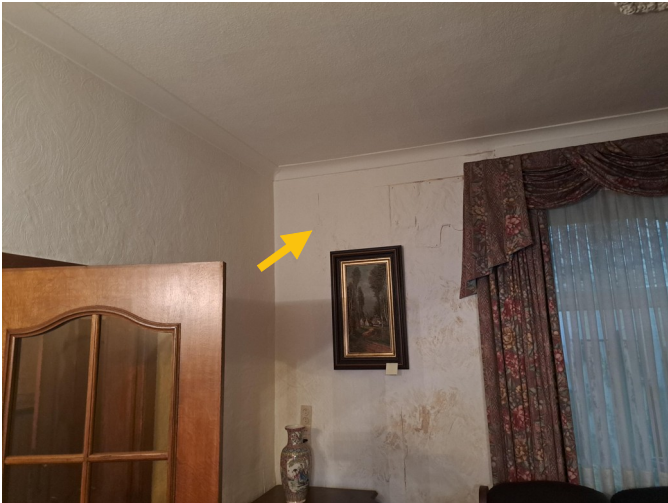
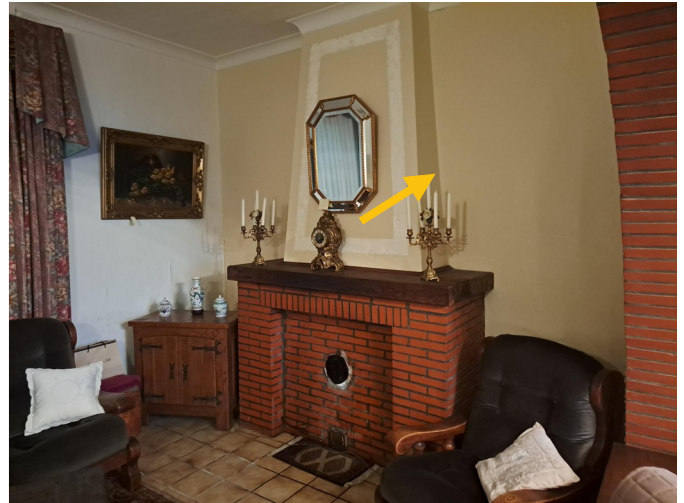
Geen asbest

#	Type	Referentie	Resultaat
13.1	Mengmonster	9001	Geen asbest

Beschrijving	pleister wanden
Omgeving	Binnen
Primaire drager	Binnenwand
Bindmiddel van materiaal	Gips - kalk
Gebondenheid op basis van bindmiddel	Niet-hechtgebonden
Hoeveelheid (oppervlakte - dikte - aantal)	• 320,00 m <sup>2</sup> - 1,00 cm - 1 stuk
Totaal volume	3,20 m <sup>3</sup>
Identificatiemethode	Vaststelling met monsternamen
Destructieve handeling voor identificatie	Nee
Opmerking	alle wanden zijn gepleisterd
