# Asbestinventarisatetest

Verlorenkost 28, 3550 Heusden-Zolder

Attestnummer : 20260413-000216.000

Uitgegeven op : 13.04.2026

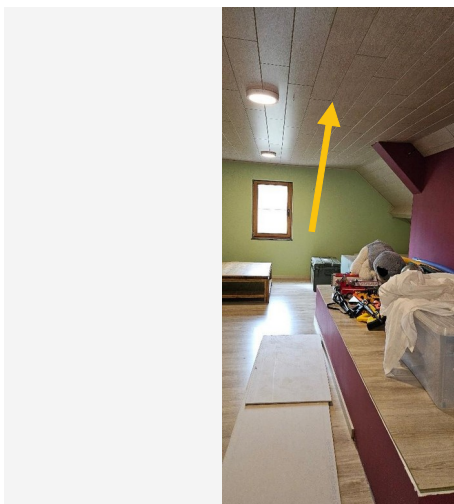
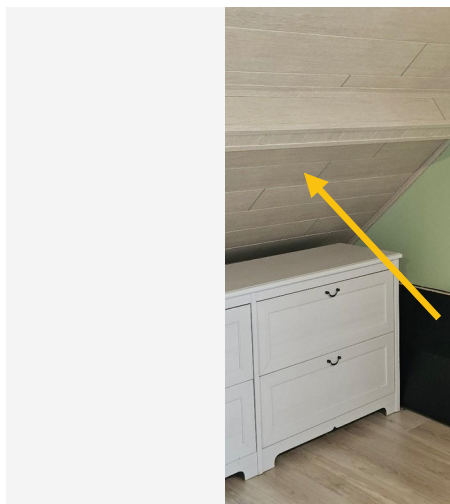
## Informatie over een materiaal dat de asbestdeskundige niet kan waarnemen of vaststellen

Er werden voor vele muren gyprocwanden en overal gyprocplafonds + kliklaminaat plafonds voorzien.

Als deskundige kan ik geen uitspraak doen over eventuele asbestverdachte toepassingen die aanwezig zijn of verborgen zitten achter de gyprocplafonds of voorzetwanden. Bij renovaties, sloop of verbouwingen is het aan te raden een destructieve asbestinventaris op te stellen voor deze ruimtes.

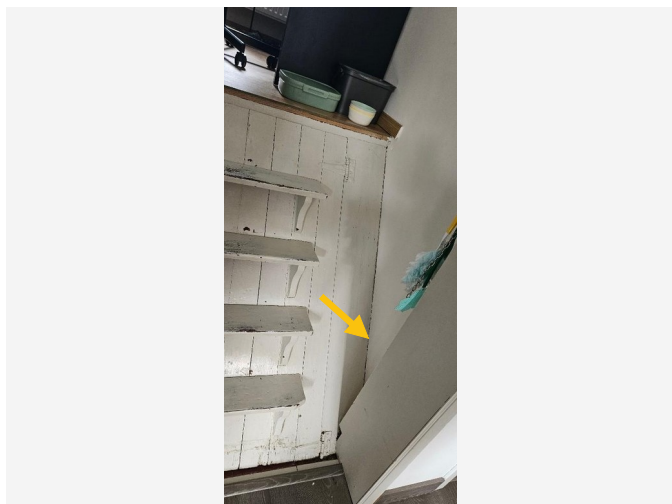
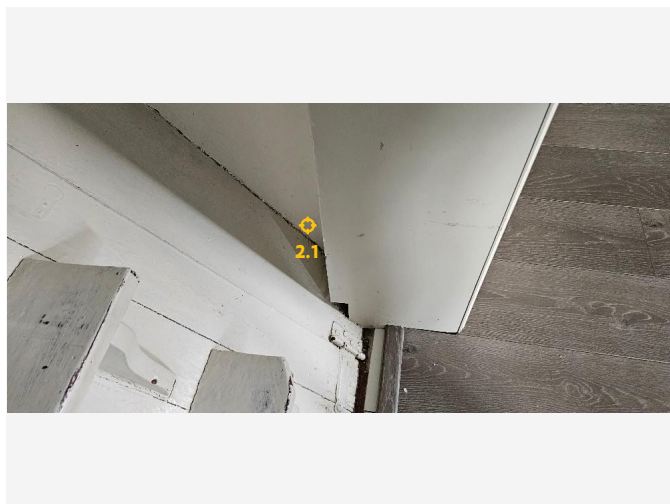
## Fiche 2: Pleisterwerk wanden

### Conclusie

Geen asbest

#	Type	Referentie	Resultaat
2.1	Mengmonster	Msnr.1 Pleisterwerk wanden	Geen asbest

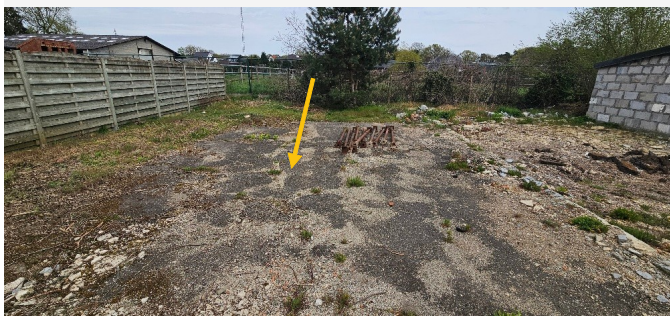
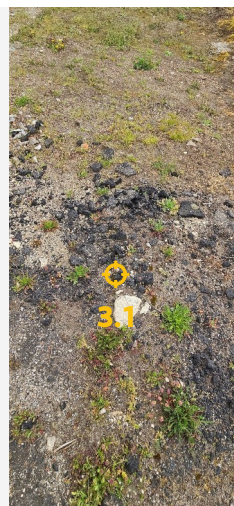
## Fiche 3: Resten asfalt tuin

## Conclusie

Geen asbest

#	Type	Referentie	Resultaat
3.1	Puntmonster	Psnr.2 Asfalt	Geen asbest
