Asbestinventarisatetest

Kapelstraat 44, 3990 Peer

Attestnummer : 20251014-000317.000

Uitgegeven op : 14.10.2025

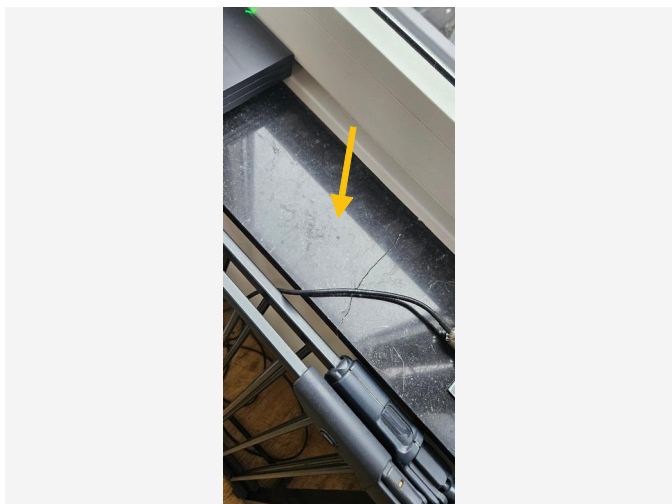
Venstertabletten uit natuursteen, geen verdachte materialen.

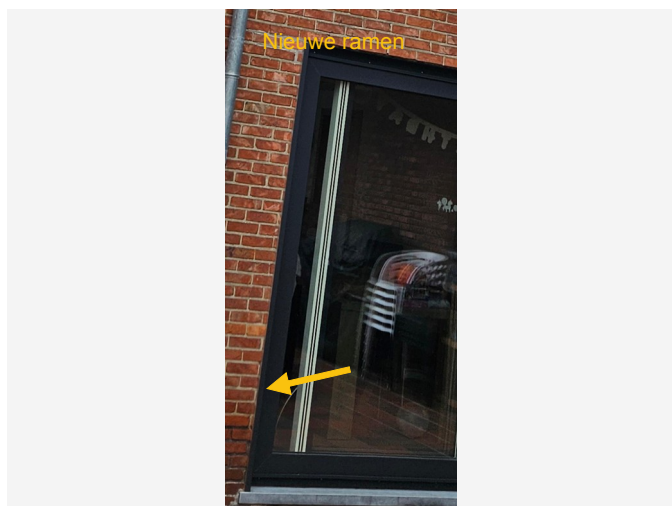
Vermits alle ramen en deuren zijn vervangen (alook visueel vastgesteld) is ook het kitwerk nieuw en uit silicoon.

Geen verdachte materialen.

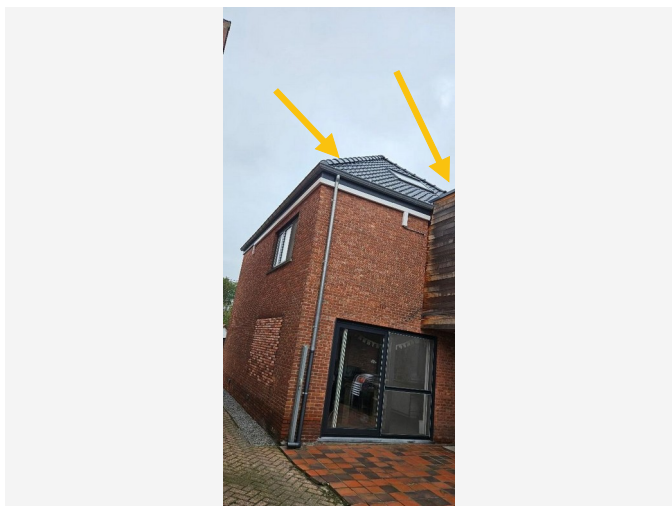
Het dak is volledig vernieuwd inclusief het plat dak achteraan het gebouw, zie bewijsstukken.

Bijgevolg (eveneens na visuele inspectie) geen verdachte materialen.

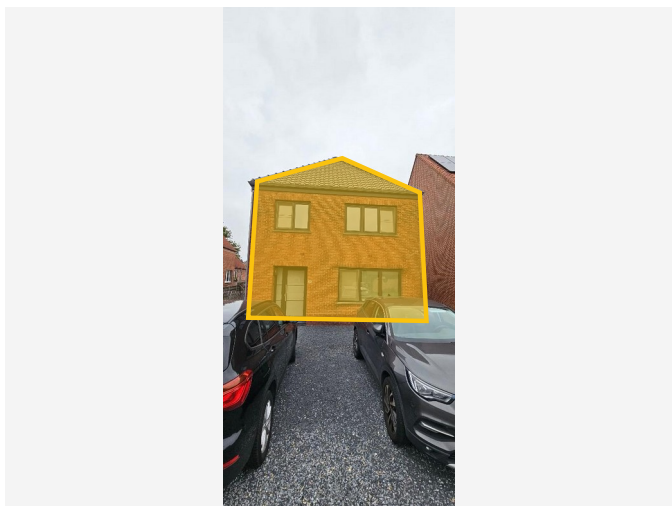
Deze woning heeft recent (2023) een totaalrenovatie gekregen, relevante bewijsstukken hiervan zijn in andere fiches behandeld.

Tijdens de inspectie heb ik geen waarneembare asbestverdachte materialen waargenomen waarvan monsternamen laboanalyse verplicht zijn om dit als niet-asbesthoudend te beschouwen:

Vermits dit om een niet-destructief onderzoek gaat en de opbouw van de materialen niet altijd kunnen (ondanks de inspanningen volgens het inspectieprotocol) achterhaald worden, dienen bovenstaande materialen bij waarneming/ontdekking onderzocht te worden mbv een monsternamen.

Let op, bij afbraak of bouwwerkzaamheden een destructief onderzoek aangeraden. Dit omdat een niet-destructief onderzoek eerder bedoeld is om de risico's van asbest bij normaal gebruik in kaart te brengen. Dus kunnen er nog (meer) asbesttoepassingen in de gebouwen zijn die tijdens het plaatsbezoek niet zichtbaar waren.

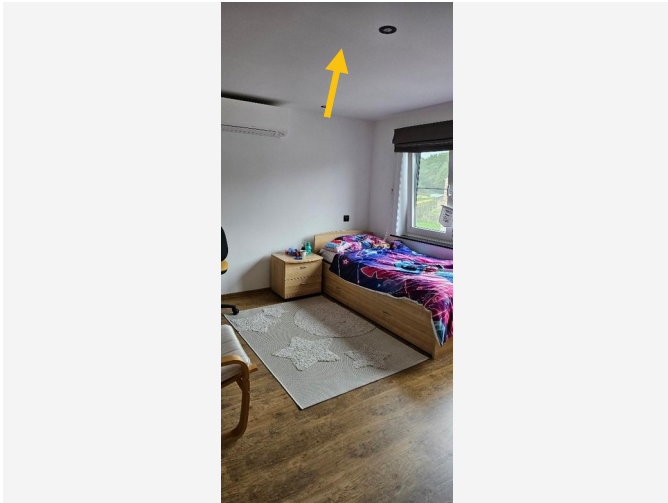
Het plafond is volledig uit gyproc uitgevoerd tijdens de renovatie, bijgevolg geen monstername.

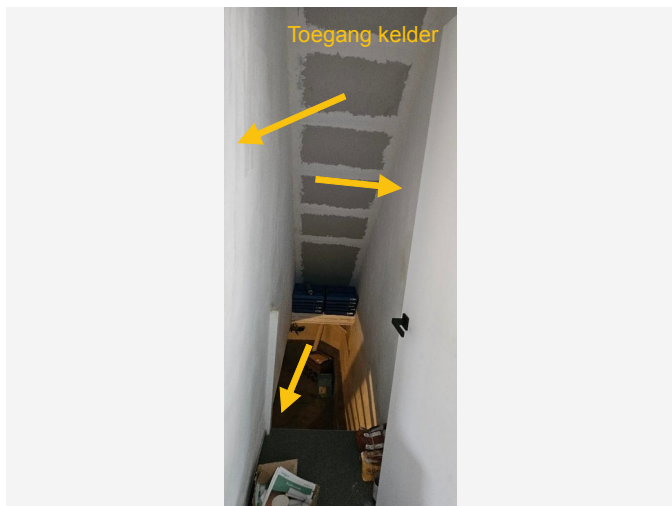
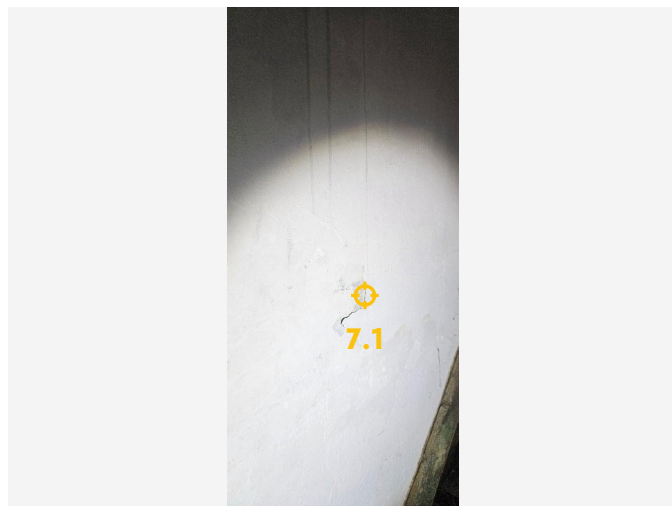
Fiche 7: Pleisterwerk wanden kelder

Geen asbest

#	Type	Referentie	Resultaat
7.1	Mengmonster	Msnr.1 Pleisterwerk wanden kelder	Geen asbest
