Asbestinventarisatetest

Basilieklaan 29, 3270 Scherpenheuvel-Zichem

Attestnummer : 20251203-000189.000

Uitgegeven op : 03.12.2025

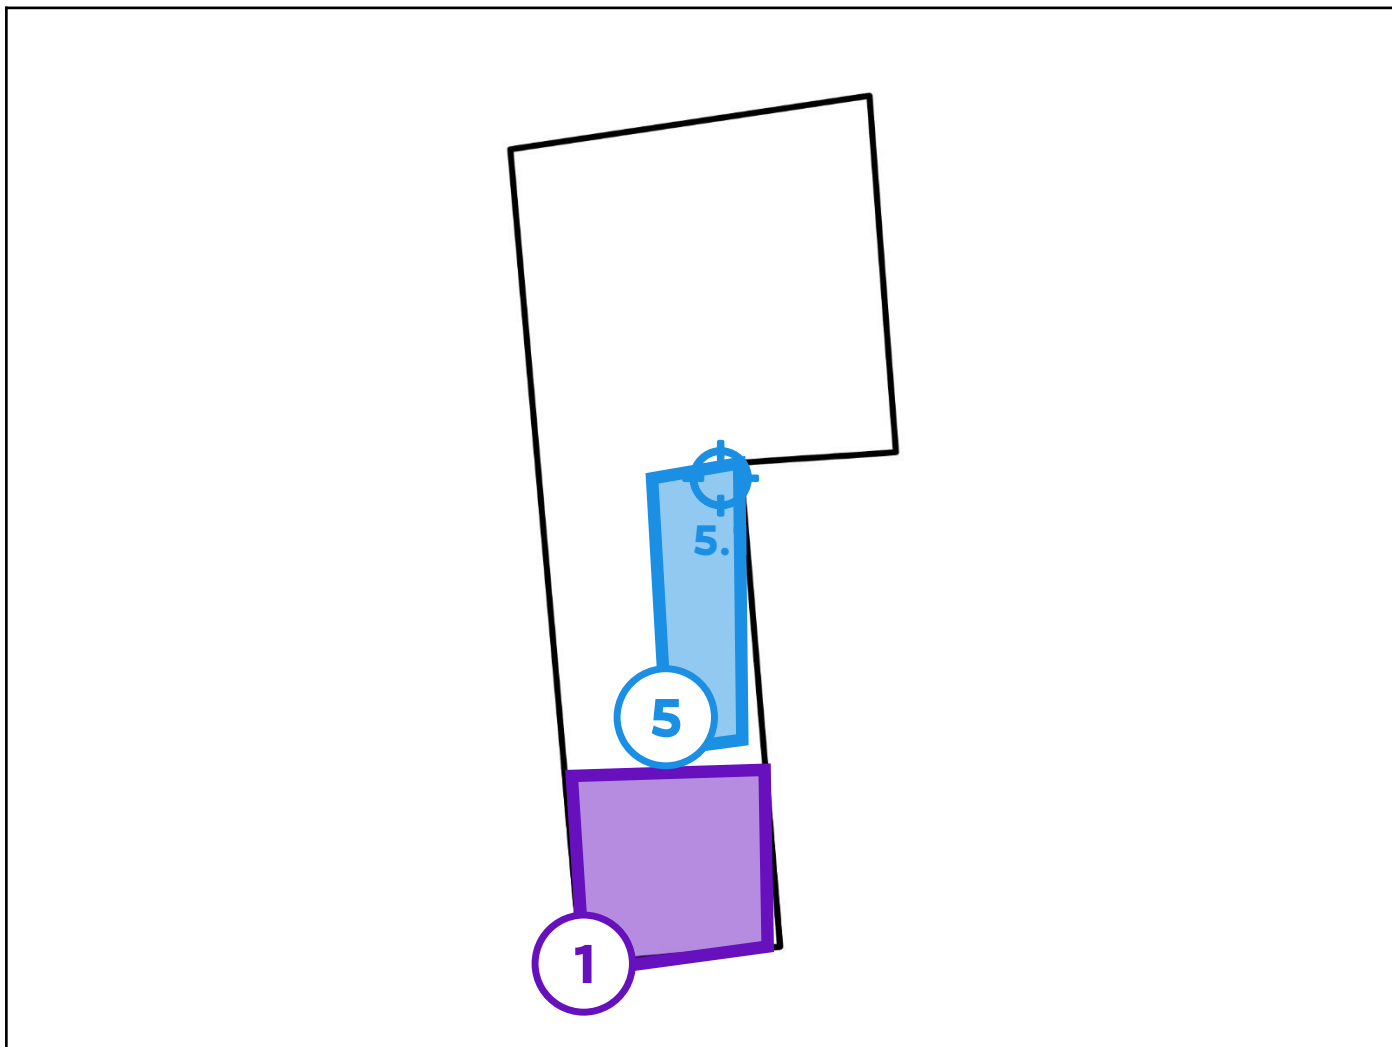
Plan 1.3: Handelshuis plan

Beschrijving	Type	Actie
1. Onderdak niet waarneembaar	Beperking	-
5. Roofing plat dak (terras)	Geen asbest	-
5.1 Code: Psnr.2 Roofing	Puntmonster	-

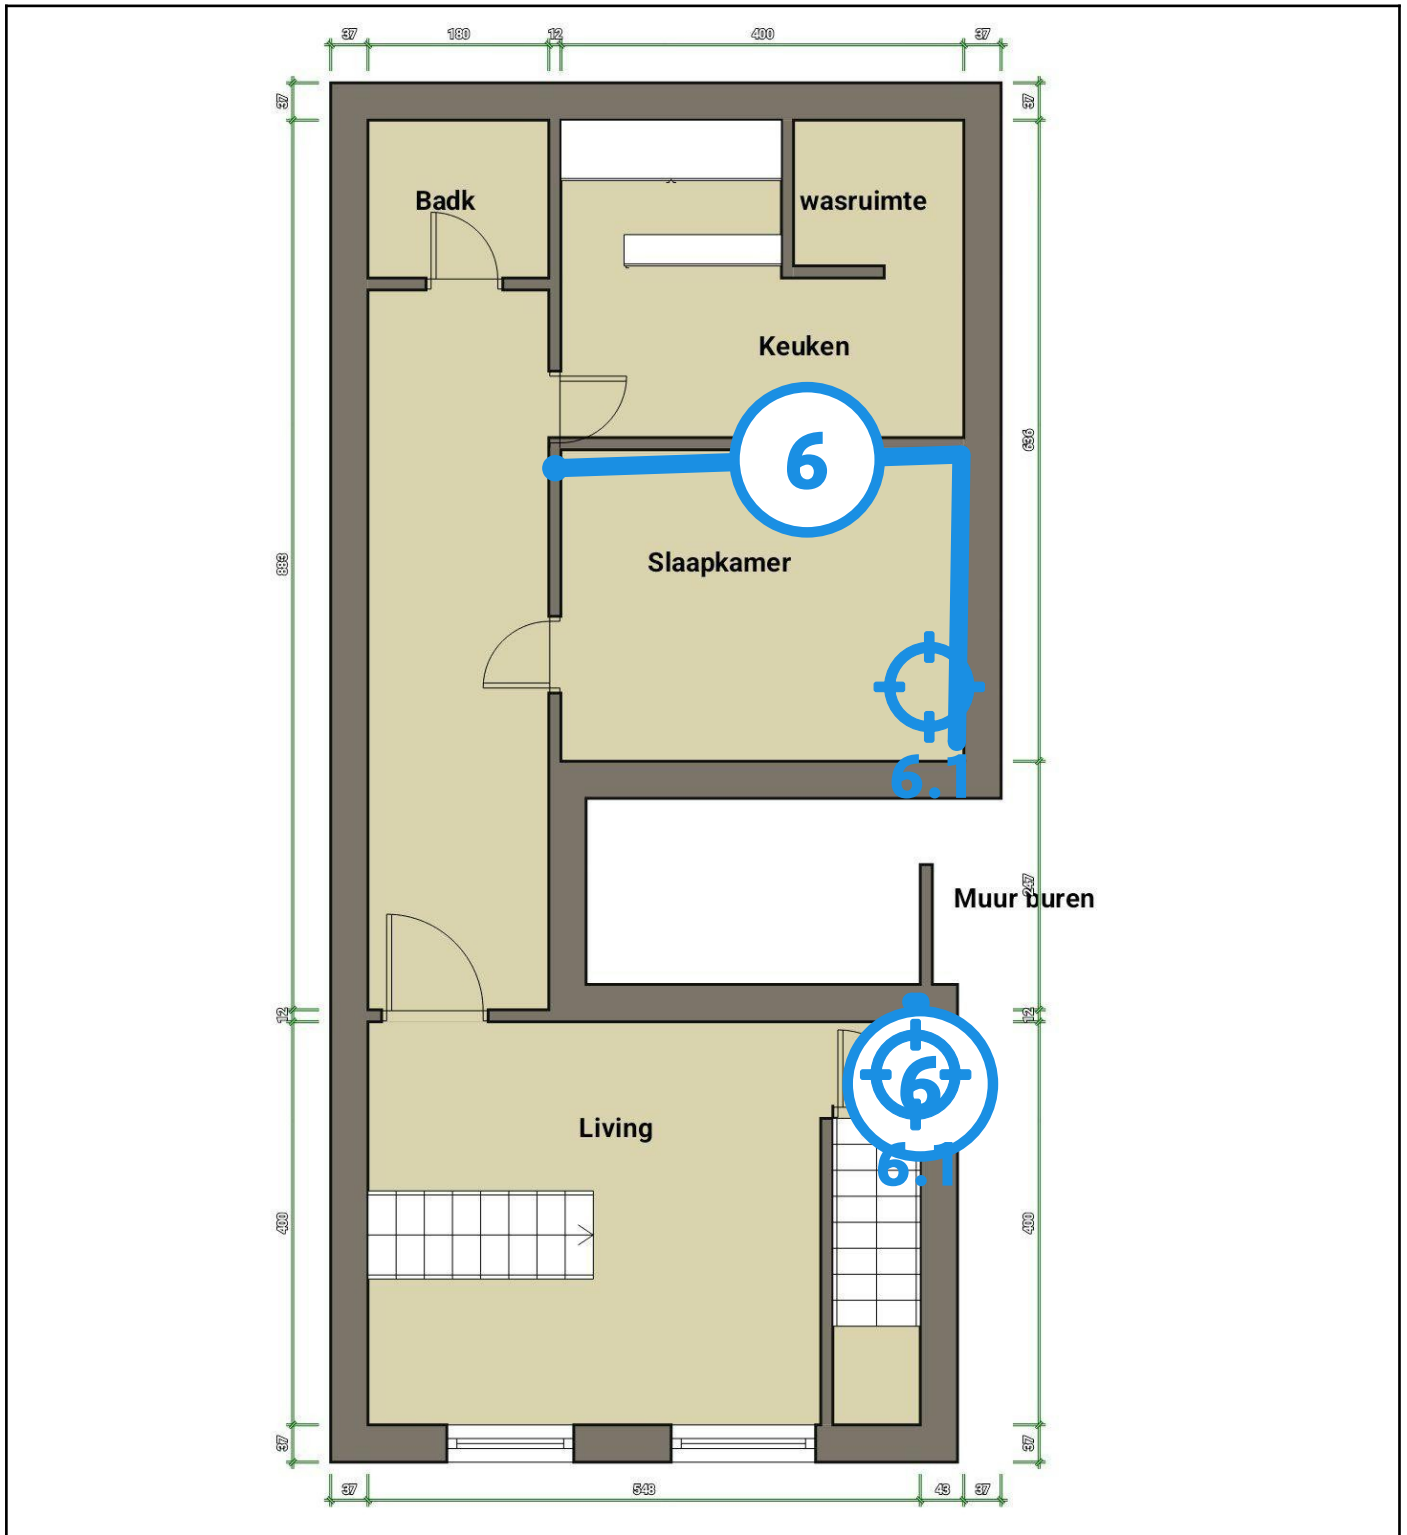
Plan 1.6: Verdiepingplan

Beschrijving	Type	Actie
6. Pleisterwerk wanden	Geen asbest	-

6.1 Code: Msnr.1 Pleisterwerk wanden	Mengmonster	-
--------------------------------------	-------------	---

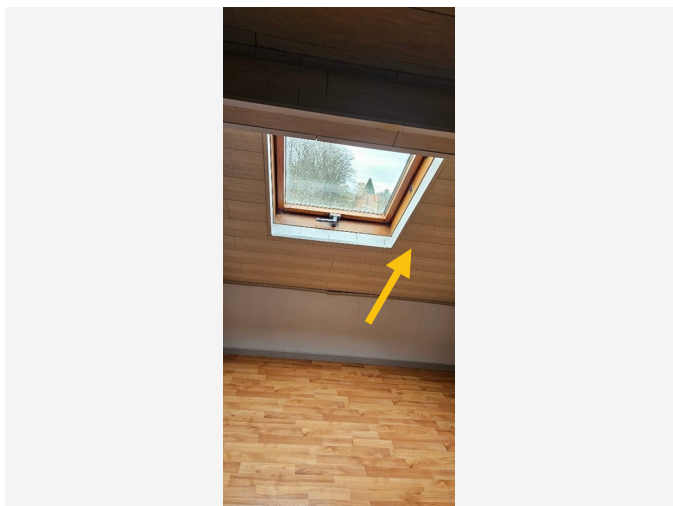
Situeringsfoto

Permanente beperking

Reden: Vastgeschroefde platen

Uitleg van de asbestdeskundige: Het onderdak is niet waarneembaar vanwege de hoogte omdat het langs binnen helemaal afgewerkt is en langs buiten een gemonteerd dak is (overzetdak, onmogelijk te tillen zonder demontage).

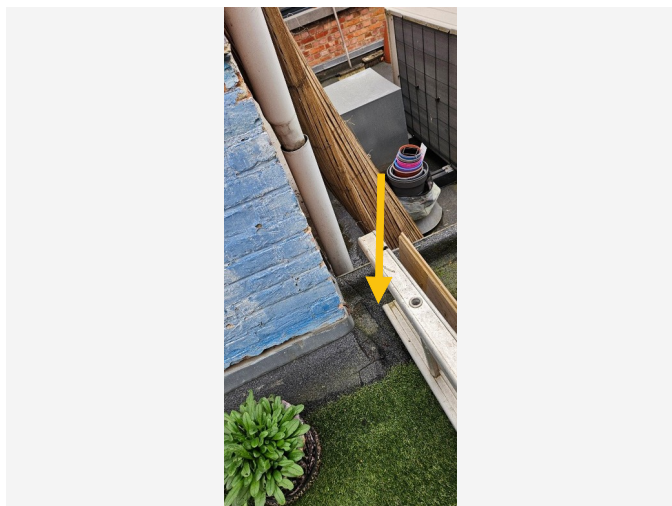
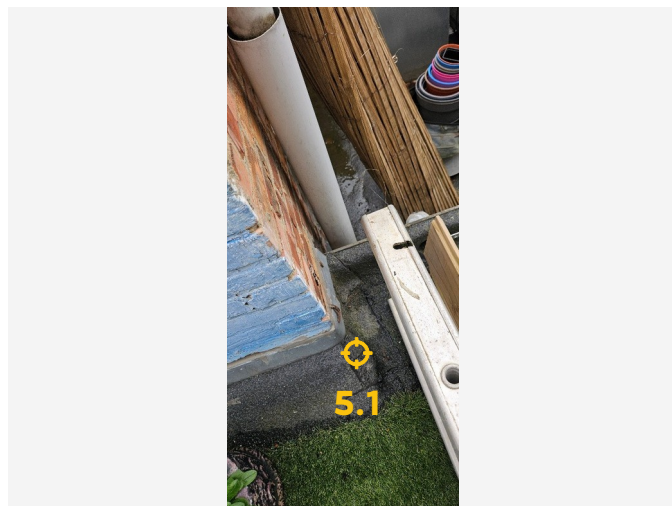
Fiche 5: Roofing plat dak (terras)

Conclusie

Geen asbest

#	Type	Referentie	Resultaat
5.1	Puntmonster	Psnr.2 Roofing	Geen asbest

Beschrijving	Roofing plat dak (terras)
Omgeving	Buiten
Primaire drager	Plat dak
Bindmiddel van materiaal	Bitumen (roofing, teer, asfalt)
Gebondenheid op basis van bindmiddel	Hecht
Hoeveelheid (oppervlakte - aantal)	• 20,00 m ² - 1 stuk
Totale oppervlakte	20,00 m ²
Identificatiemethode	Een monstername door de asbestdeskundige met laboanalyse door een asbestlabo.
Destructieve handeling voor identificatie	Nee
Opmerking	Deze oppervlakte, volumes en gewichten zijn niet gemeten, maar geschat op basis van een benadering van de aanwezige roofing (de opgegeven hoeveelheden mogen niet gebruikt worden als maatstaf voor heffingen). Om gevolgschade en lekkages te voorkomen en niet destructief te werk te gaan, is alleen de toplaag bemonsterd. We kunnen geen uitspraak doen over de onderliggende lagen. Bij renovatie of sloop dient er een destructief onderzoek uitgevoerd te worden van de roofing.

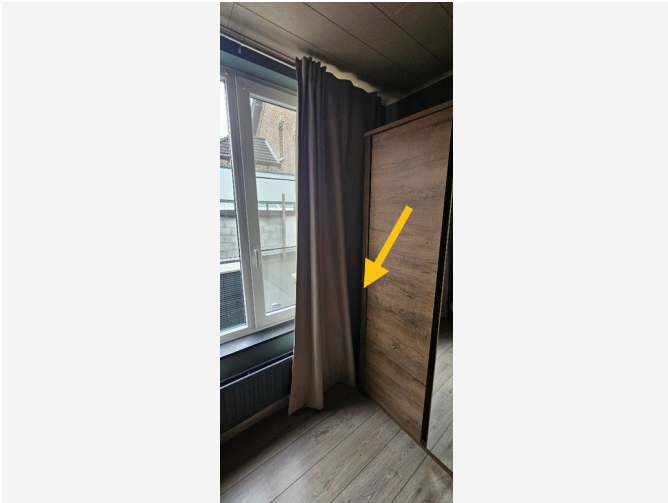
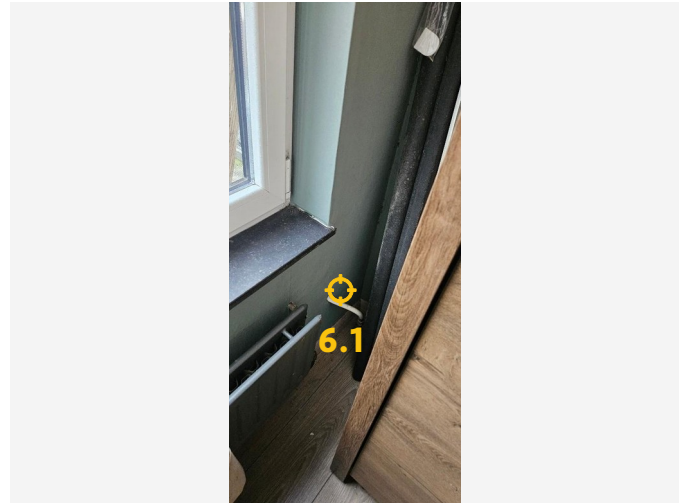
Fiche 6: Pleisterwerk wanden

Conclusie

Geen asbest

#	Type	Referentie	Resultaat
6.1	Mengmonster	Msnr.1 Pleisterwerk wanden	Geen asbest
