Asbestinventarisatetest

Seringenstraat 23, 3530 Houthalen-Helchteren

Attestnummer : 20260504-000483.000

Uitgegeven op : 04.05.2026

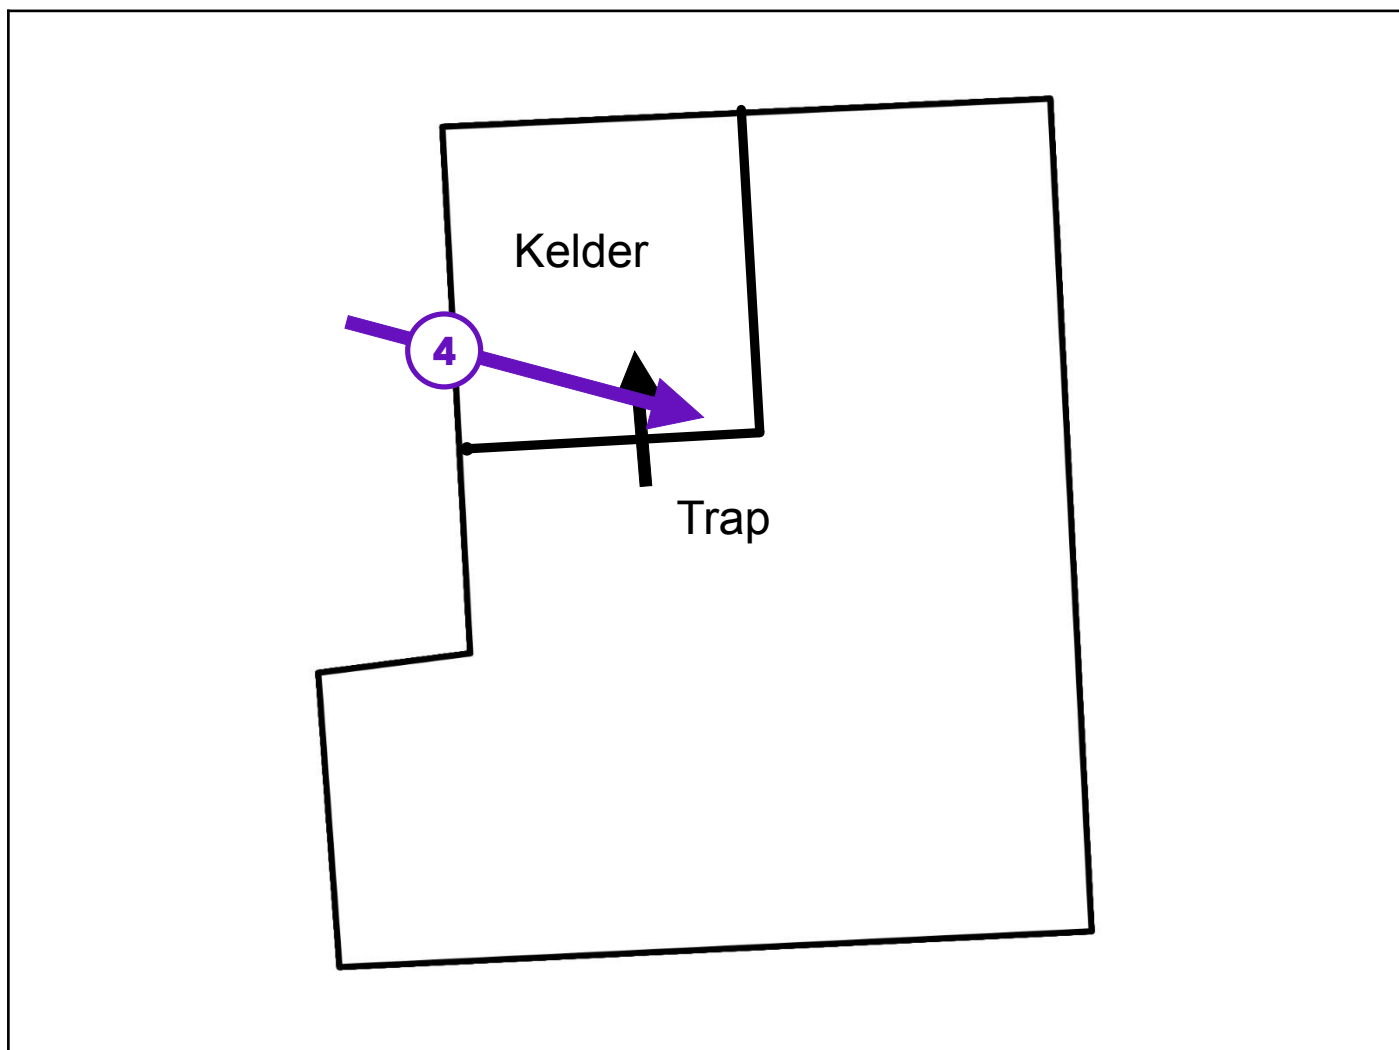
Plan 1.1: Kelderplan

Beschrijving	Type	Actie
4. Schoorsteen	Beperking	-

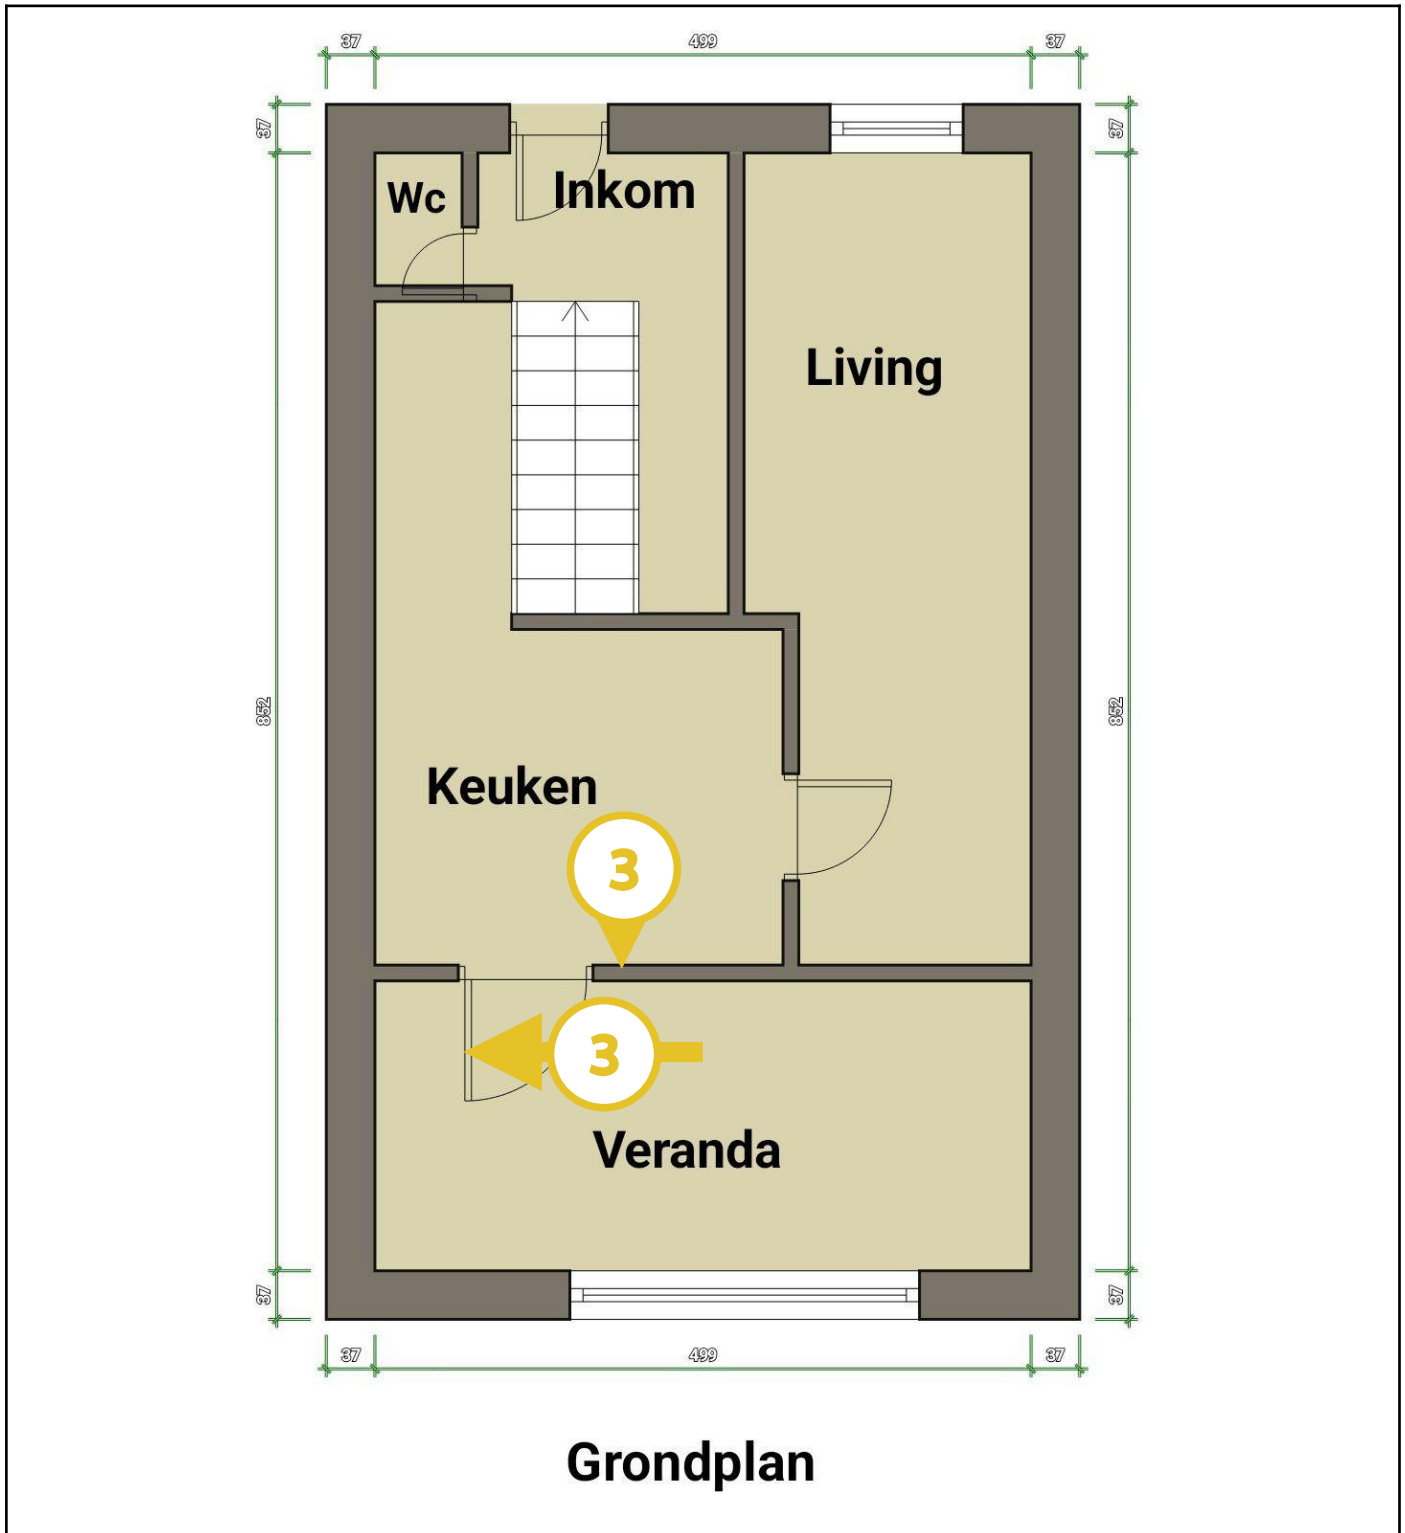
Plan 1.3: Grondplan

Beschrijving	Type	Actie
3. Glasal plaat achterdeur	Asbestmateriaal	Zorgvuldig beheren

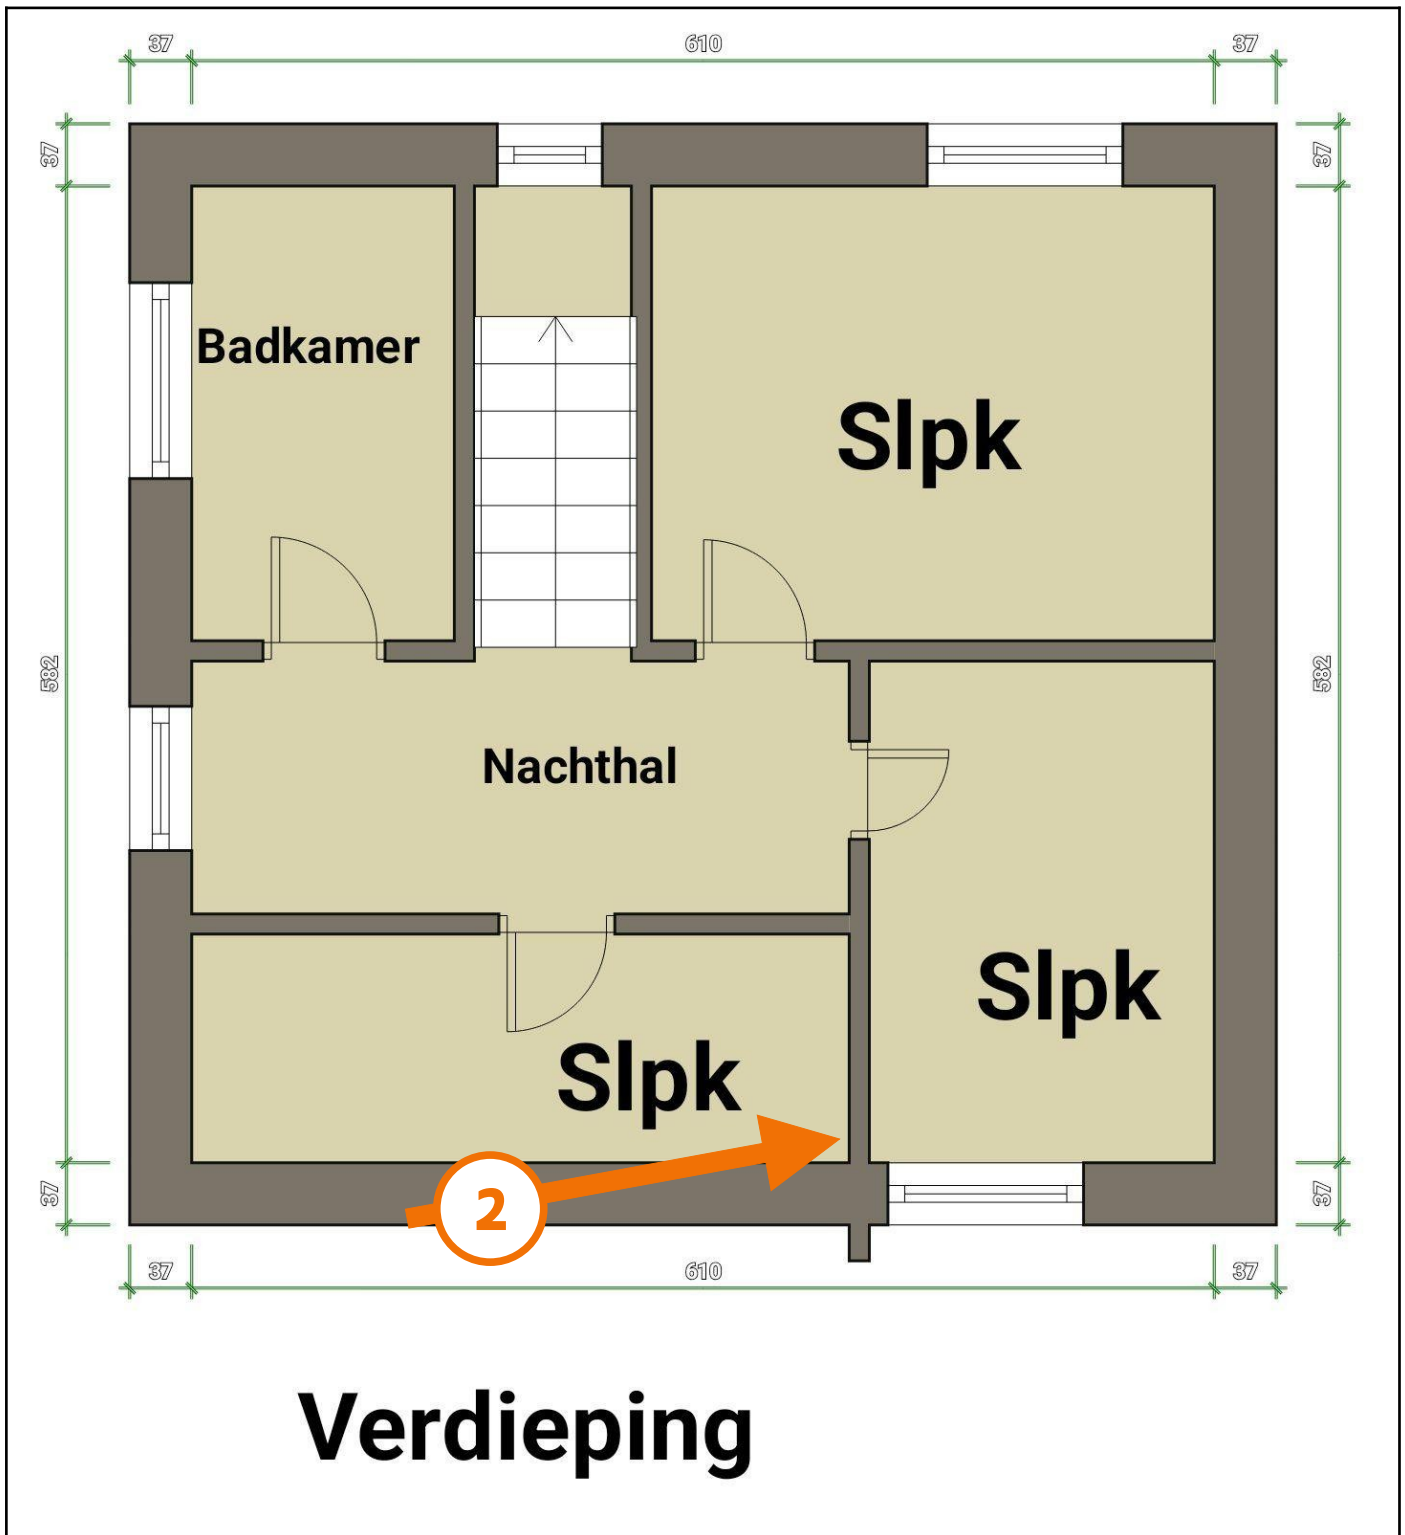
Plan 1.9: Verdiepingplan

Beschrijving	Type	Actie
2. Gevelleien dakkapel	Asbestmateriaal	Verwijderen

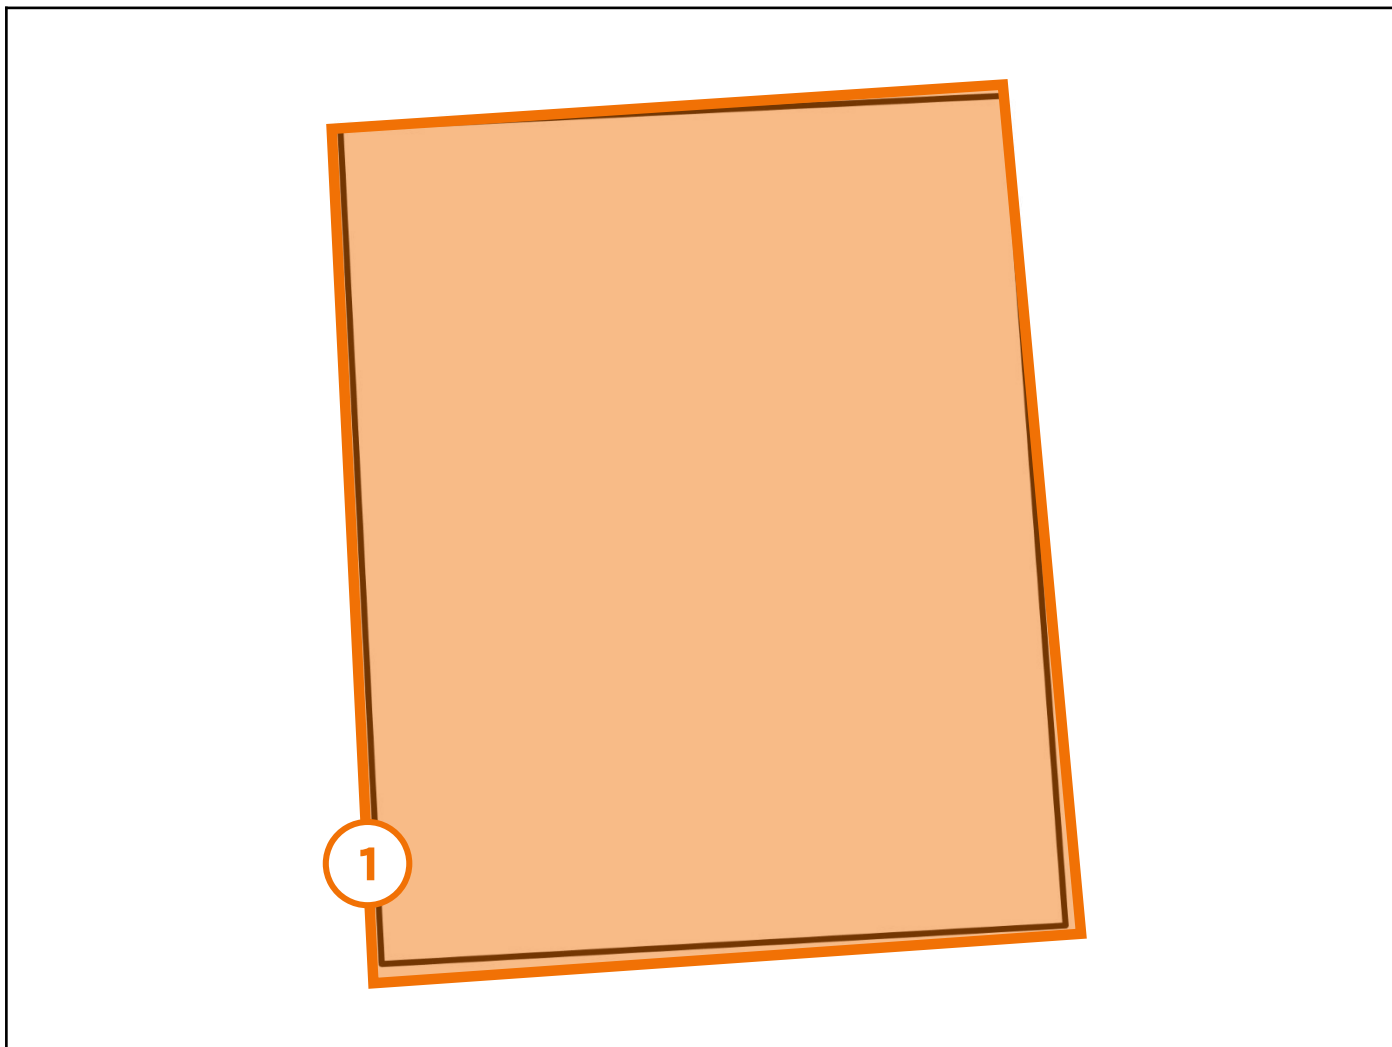
Plan 2.1: Garage plan

Beschrijving	Type	Actie
1. Golfplaten garage	Asbestmateriaal	Verwijderen

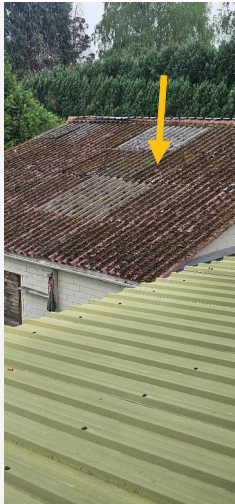
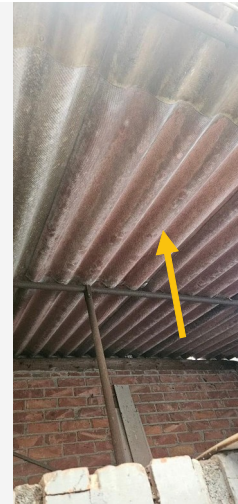
Het asbestmateriaal valt onder de mijlpaal van 2034.

Eindbeoordeling materiaalrisico	Laag materiaalrisico en/of verlaagde kans op vezelvrijgave
---------------------------------	--

Gebondenheid	Categorie 1: hechtgebonden in oorsprong
Asbestsoort (vezeltype)	Crocidoliet aanwezig
Asbestconcentratie	Laag (< 50%)
Afschermingsgraad van het gehele materiaal	Stootvaste afscherming of omkasting
Toestand van het materiaal	Matig beschadigd, matig verweerd

Beschrijving	Golfplaten garage
Omgeving	Grenst aan binnen- en buitenlucht
Primaire drager	Schuin dak
Asbestmateriaal	Dak- en gevelbekleding - Golfplaat
Bindmiddel van asbestmateriaal	Cement
Gebondenheid op basis van bindmiddel	Hecht
Hoeveelheid (oppervlakte - aantal)	<ul style="list-style-type: none">• 35,00 m² - 1 stuk
Totale oppervlakte	35,00 m ²
Eenvoudig bereikbaar	Ja
Bevestigingswijze	<ul style="list-style-type: none">• Geschroefd
Identificatiemethode	De asbestdeskundige beoordeelt het materiaal als asbesthoudend, en dit zonder monsternamen.
Destructieve handeling voor identificatie	Nee

Verwijderen

- Zorg voor een veilig beheer. Vermijd het beschadigen van het asbestmateriaal. Controleer de toestand jaarlijks op wijzigingen.

- Eenvoudige handelingen: mag via doe-het-zelf of door werknemer(s) met opleidingsattest eenvoudige handelingen
Kan in gehele stukken verwijderd worden mits toepassing techniek eenvoudige handelingen (gebruik PBM's)

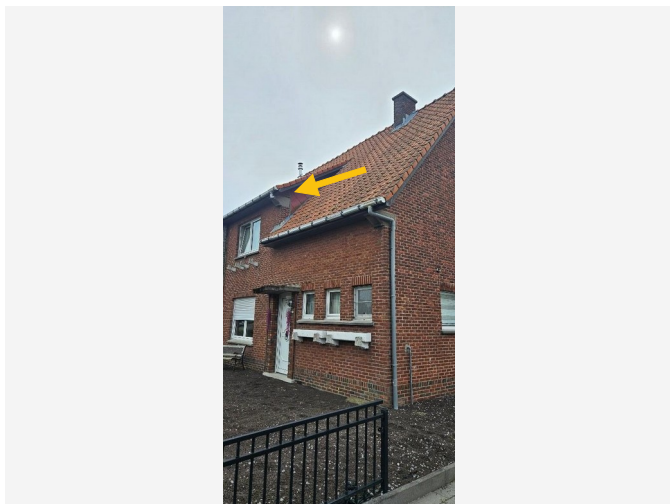
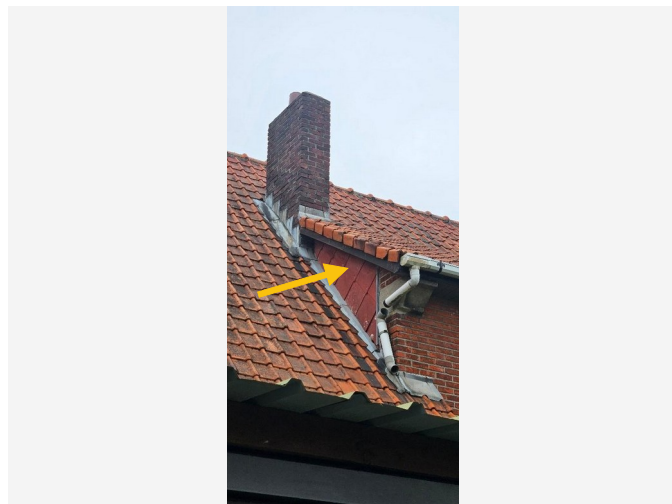
Het asbestmateriaal valt onder de mijlpaal van 2034.

Eindbeoordeling materiaalrisico	Laag materiaalrisico en/of verlaagde kans op vezelvrijgave
---------------------------------	--

Gebondenheid	Categorie 1: hechtgebonden in oorsprong
Asbestsoort (vezeltype)	Crocidoliet aanwezig
Asbestconcentratie	Laag (< 50%)
Afschermingsgraad van het gehele materiaal	Geheel of deels vrij aan de buitenlucht, maar geen contact met binnenlucht
Toestand van het materiaal	Licht beschadigd, licht verweerd. Intacte calciumsilicaatplaat of materiaal met categorie 3-gebondenheid

Beschrijving	Gevelleien dakkapel
Omgeving	Buiten
Primaire drager	Schuin dak
Asbestmateriaal	Dak- en gevelbekleding - Lei, shingle
Bindmiddel van asbestmateriaal	Cement
Gebondenheid op basis van bindmiddel	Hecht
Hoeveelheid (oppervlakte - aantal)	<ul style="list-style-type: none">• 1,50 m² - 2 stuks
Totale oppervlakte	3,00 m ²
Eenvoudig bereikbaar	Ja
Bevestigingswijze	<ul style="list-style-type: none">• Genageld, geniet
Identificatiemethode	<p>De asbestdeskundige beoordeelt het materiaal als asbestverdacht en dus asbesthoudend, en dit zonder monstername.</p> <p>Motivatie: Er is een onderzoeksbeperking die monstername verhindert; De ruimte of het materiaal bevindt zich hoger dan 3,5 meter vanaf een vaste ondergrond.</p>
Destructieve handeling voor identificatie	Nee
Opmerking	Rode gevelleien tegen de dakkapellen, achterkant en voorkant

Verwijderen

- Zorg voor een veilig beheer. Vermijd het beschadigen van het asbestmateriaal. Controleer de toestand jaarlijks op wijzigingen.
- Voer bijkomende staalname(s) uit.

- Eenvoudige handelingen: mag via doe-het-zelf of door werknemer(s) met opleidingsattest eenvoudige handelingen
Kan in gehele stukken verwijderd worden mits toepassing techniek eenvoudige handelingen (gebruik PBM's)

Voer bijkomende stalen uit alvorens te verwijderen, dit om onnodige kosten te vermijden. Enkel met staalname kan men met zekerheid zeggen dat het asbesthoudend is.

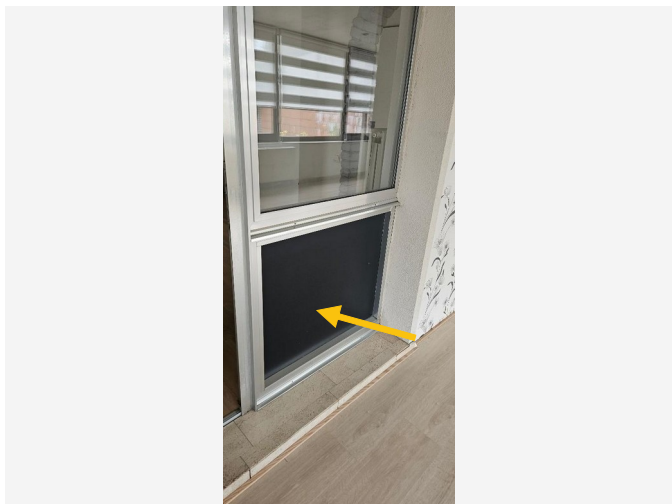
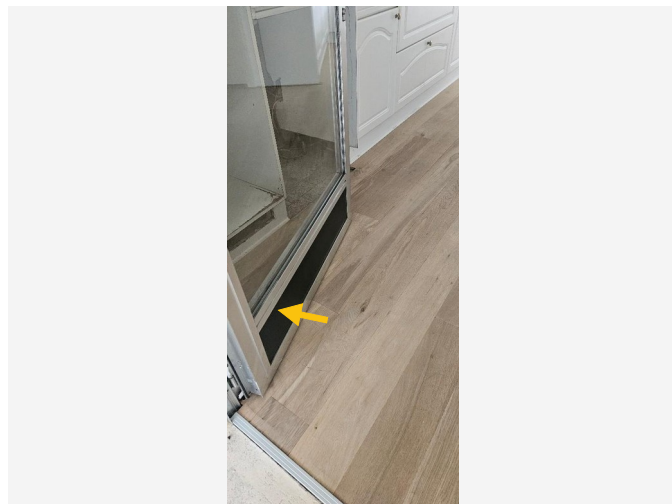
Het asbestmateriaal valt onder de mijlpaal van 2040.

Eindbeoordeling materiaalrisico	Laag materiaalrisico en/of verlaagde kans op vezelvrijgave
---------------------------------	--

Gebondenheid	Categorie 1: hechtgebonden in oorsprong
Asbestsoort (vezeltype)	Crocidoliet aanwezig
Asbestconcentratie	Laag (< 50%)
Afschermingsgraad van het gehele materiaal	Geheel of deels vrij aan de binnenlucht, maar geen contact met binnenluchtstromen
Toestand van het materiaal	Onbeschadigd, niet verweerd

Beschrijving	Glasalplaat achterdeur
Omgeving	Grenst aan binnen- en buitenlucht
Primaire drager	Wandopening verticaal (raam, deur, ...)
Asbestmateriaal	Plaat, paneel, tablet - Geëmailleerd, type Glasal
Bindmiddel van asbestmateriaal	Cement
Gebondenheid op basis van bindmiddel	Hecht
Hoeveelheid (oppervlakte - dikte - aantal)	<ul style="list-style-type: none">• 1,00 m² - 0,50 cm - 1 stuk• 0,30 m² - 0,50 cm - 1 stuk
Totaal volume	0,007 m ³
Eenvoudig bereikbaar	Ja
Bevestigingswijze	<ul style="list-style-type: none">• Geklemd
Identificatiemethode	De asbestdeskundige beoordeelt het materiaal als asbesthoudend, en dit zonder monstername.
Destructieve handeling voor identificatie	Nee
Opmerking	Vaste paneel en 1 in de deur

Zorgvuldig beheren

- Zorg voor een veilig beheer. Vermijd het beschadigen van het asbestmateriaal. Controleer de toestand jaarlijks op wijzigingen.
- Voer bijkomende staalname(s) uit.

- Eenvoudige handelingen: mag via doe-het-zelf of door werknemer(s) met opleidingsattest eenvoudige handelingen
Kan in gehele stukken verwijderd worden mits toepassing techniek eenvoudige handelingen (gebruik PBM's)

Voer bijkomende stalen uit alvorens te verwijderen, dit om onnodige kosten te vermijden. Enkel met staalname kan men met zekerheid zeggen dat het asbesthoudend is.

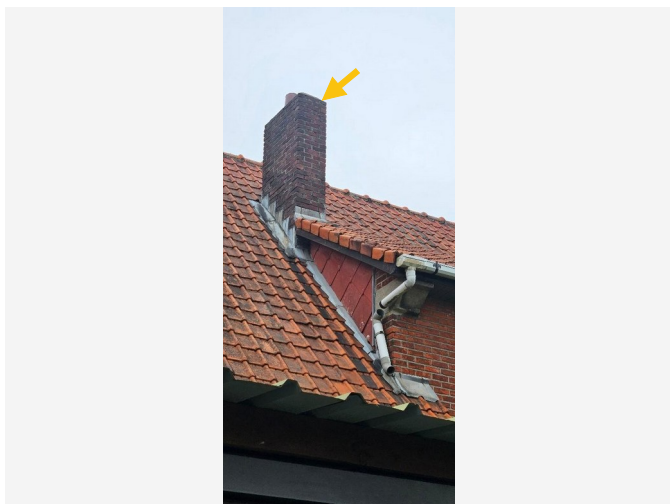
Tijdelijke beperking

Reden: Het te onderzoeken materiaal situeert zich hoger dan 3,50 m te rekenen vanaf een veilige ondergrond

Uitleg van de asbestdeskundige: Het rookgaskanaal is niet beoordeeld. Aan de buitenzijde is het hoger dan 3,5 meter om de schoorsteen te inspecteren. Het is niet zichtbaar of er een asbestverdacht rookgaskanaal aanwezig is in de schoorsteen. Conform ons inspectieprotocol mogen wij een beperking inroepen voor hoogtes hoger dan 3,5 m. Indien men dit wil laten onderzoeken, dient er een nieuwe afspraak gemaakt te worden en moet er een hoogtewerker voorzien worden, evenals iemand die bevoegd is om deze te bedienen en eventueel een techniker die de al dan niet aanwezige schouwhoed kan afnemen en weer terugplaatsen.

(Asbest)materiaal	Rookgaskanaal
Karakterisatie	Asbest (verdacht)
Primaire drager	HVAC infrastructuur en uitrusting

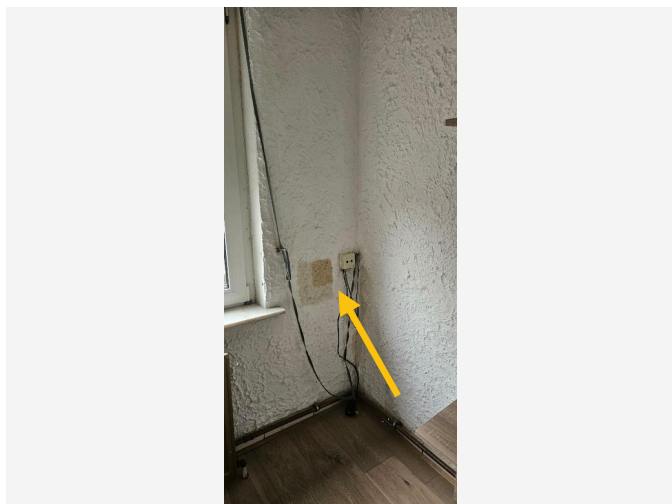
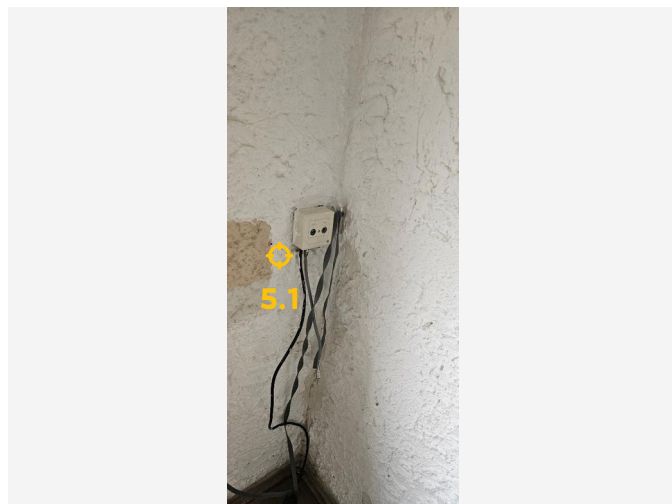
Fiche 5: Pleisterwerk wanden

Geen asbest

#	Type	Referentie	Resultaat
5.1	Mengmonster	Msnr.1 Pleisterwerk wanden	Geen asbest

Beschrijving	Pleisterwerk wanden
Omgeving	Binnen
Primaire drager	Binnenwand
Bindmiddel van materiaal	Gips - kalk
Gebondenheid op basis van bindmiddel	Niet-hechtgebonden
Hoeveelheid (oppervlakte - dikte - aantal)	• 410,00 m ² - 1,00 cm - 1 stuk
Totaal volume	4,10 m ³
Identificatiemethode	Een monstername door de asbestdeskundige met laboanalyse door een asbestlabo.
Destructieve handeling voor identificatie	Nee
Opmerking	Deze oppervlakte is louter een schatting.

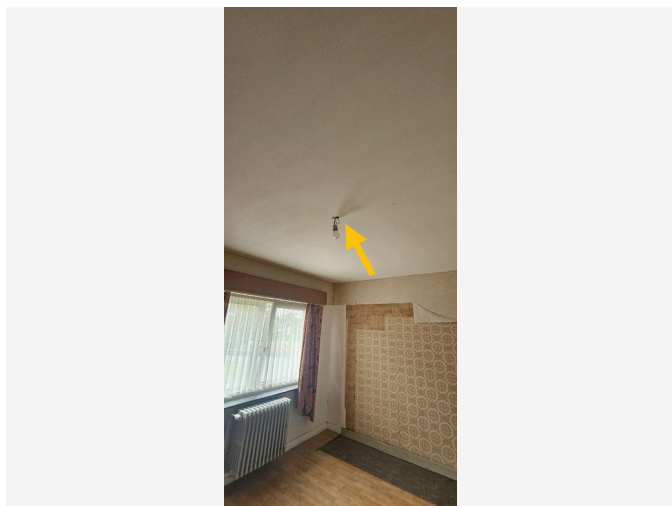
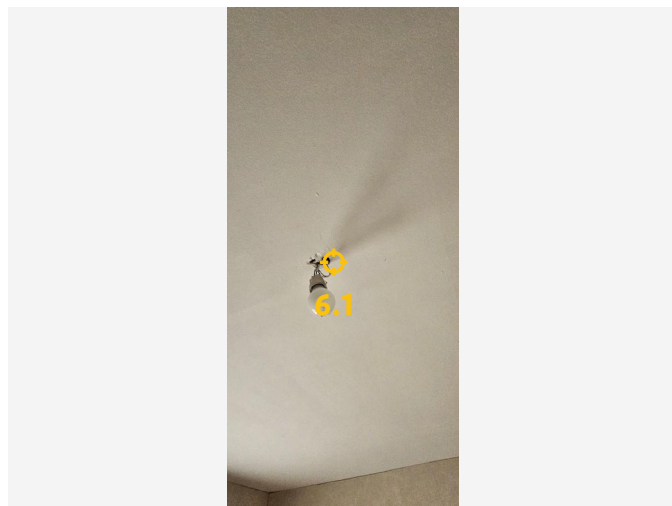
Fiche 6: Pleisterwerk plafond

Geen asbest

#	Type	Referentie	Resultaat
6.1	Mengmonster	Msnr.2 Pleisterwerk plafond	Geen asbest

Beschrijving	Pleisterwerk plafond
Omgeving	Binnen
Primaire drager	Plafond
Bindmiddel van materiaal	Gips - kalk
Gebondenheid op basis van bindmiddel	Niet-hechtgebonden
Hoeveelheid (oppervlakte - dikte - aantal)	• 45,00 m ² - 1,00 cm - 1 stuk
Totaal volume	0,45 m ³
Identificatiemethode	Een monstername door de asbestdeskundige met laboanalyse door een asbestlabo.
Destructieve handeling voor identificatie	Nee
Opmerking	Enkel bovenverdieping zichtbaar pleisterwerk. Deze oppervlakte, volumes en gewichten zijn niet gemeten, maar geschat op basis van een benadering van het aanwezig pleisterwerk (de opgegeven hoeveelheden mogen niet gebruikt worden als maatstaf van heffing)
