Asbestinventarisatetest

Kruiswegstraat 16, 3550 Heusden-Zolder

Attestnummer : 20260507-000438.000

Uitgegeven op : 07.05.2026

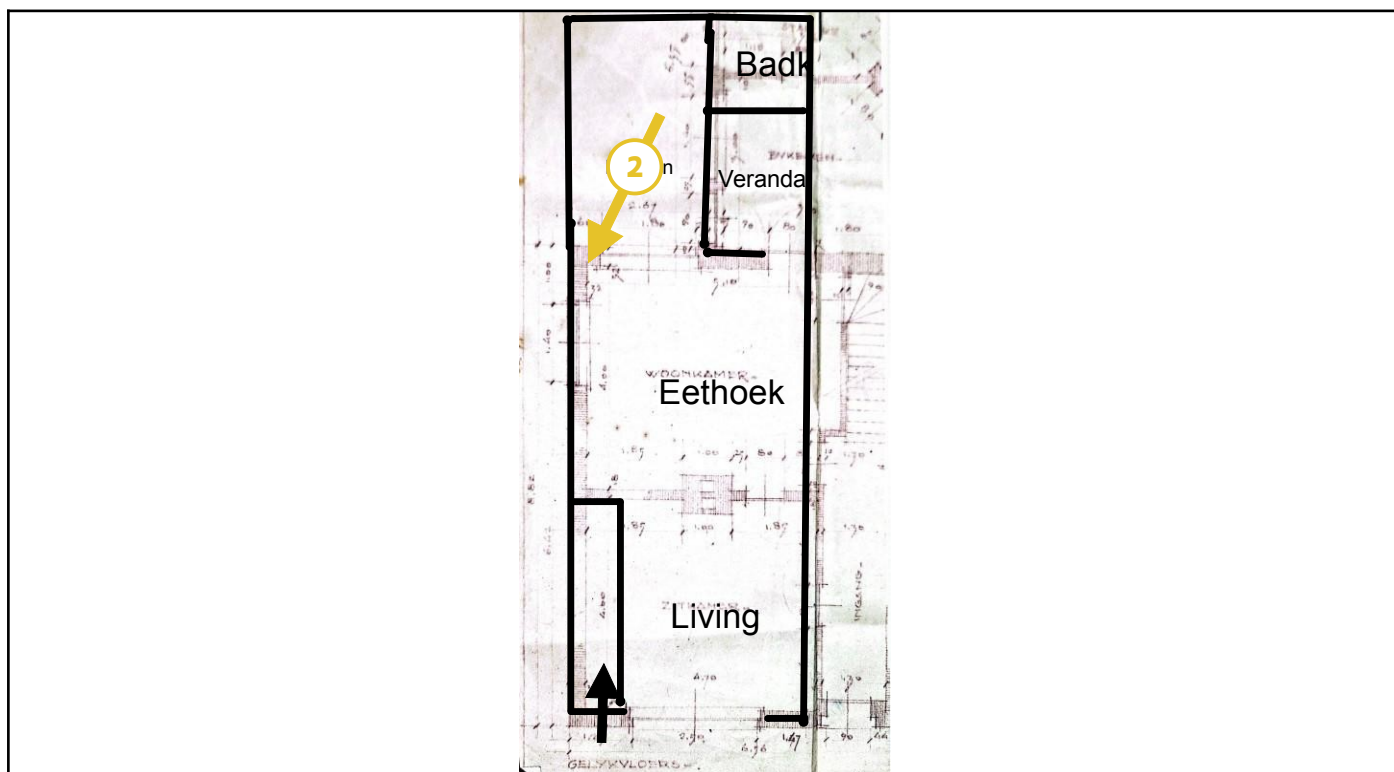
Plan 1.4: Grondplan

Beschrijving	Type	Actie
2. Schouwpijp aanbouw	Asbestmateriaal	Zorgvuldig beheren

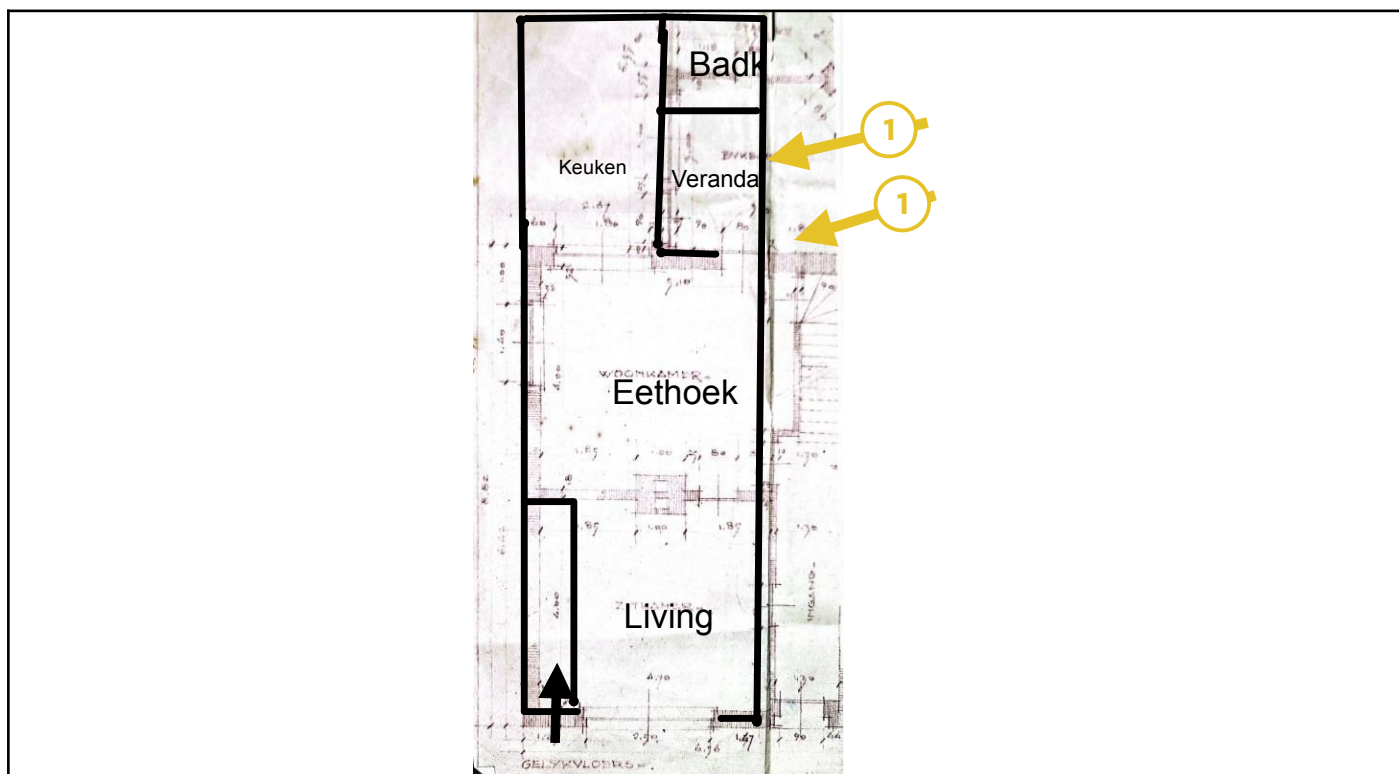
Plan 1.5: Grondplan

Beschrijving	Type	Actie
1. Raamdorpels buiten aanbouw	Asbestmateriaal	Zorgvuldig beheren

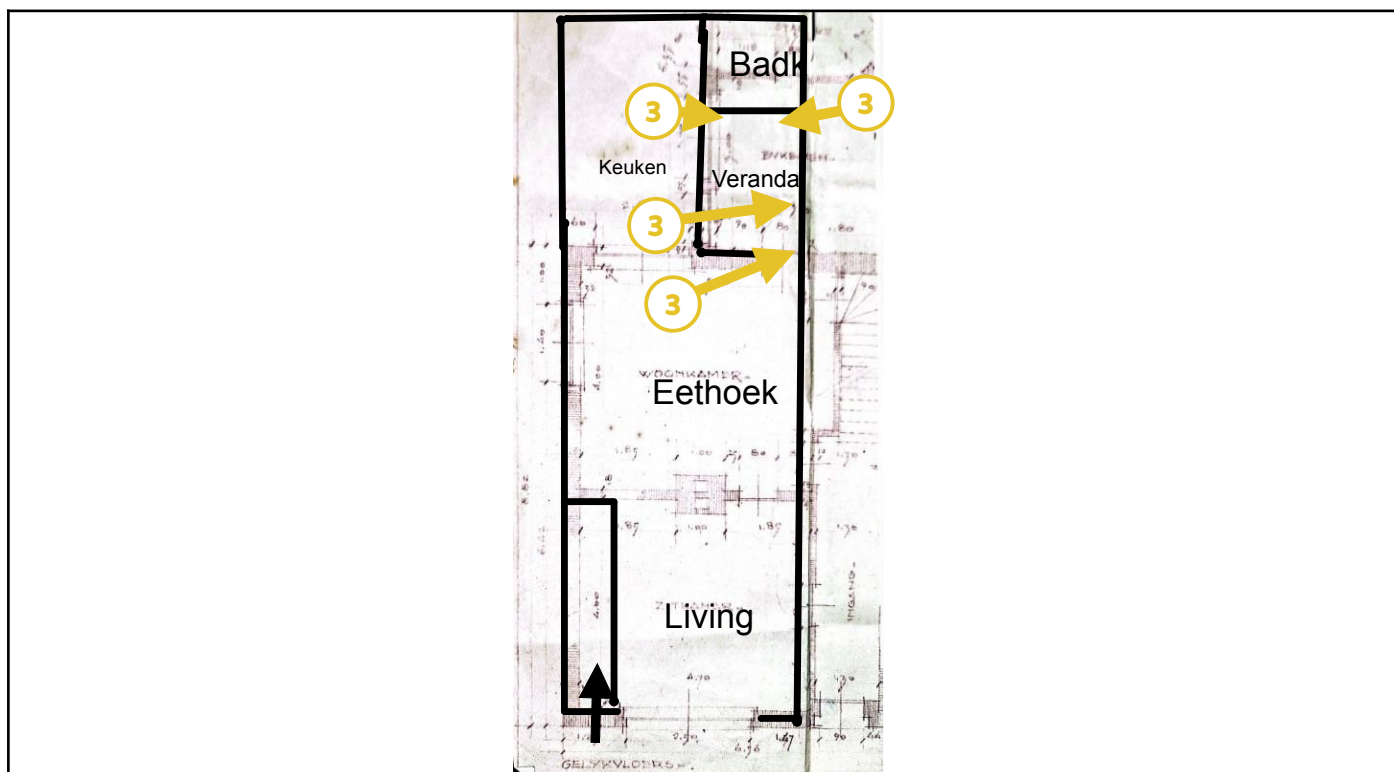
Plan 1.6: Grondplan

Beschrijving	Type	Actie
3. Venstertabletten veranda	Asbestmateriaal	Zorgvuldig beheren

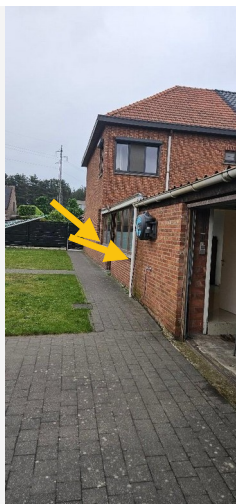
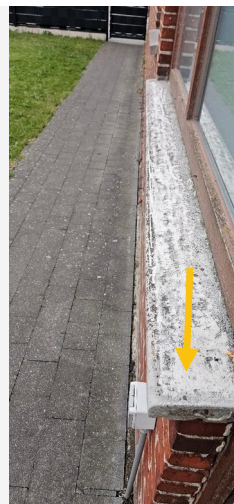
Het asbestmateriaal valt onder de mijlpaal van 2040.

Eindbeoordeling materiaalrisico	Zeer laag materiaalrisico en/of zeer lage kans op vezelvrijgave
---------------------------------	---

Gebondenheid	Categorie 1: hechtgebonden in oorsprong
Asbestsoort (vezeltype)	Alleen chrysotiel aanwezig
Asbestconcentratie	Laag (< 50%)
Afschermingsgraad van het gehele materiaal	Geheel of deels vrij aan de buitenlucht, maar geen contact met binnenlucht
Toestand van het materiaal	Onbeschadigd, niet verweerd

Beschrijving	Raamdorpels buiten aanbouw
Omgeving	Buiten
Primaire drager	Wandopening verticaal (raam, deur, ...)
Asbestmateriaal	Plaat, paneel, tablet - Type Massal
Bindmiddel van asbestmateriaal	Cement
Gebondenheid op basis van bindmiddel	Hecht
Hoeveelheid (oppervlakte - dikte - aantal)	<ul style="list-style-type: none">• 0,20 m² - 2,00 cm - 4 stuks• 0,30 m² - 2,00 cm - 1 stuk
Totaal volume	0,022 m ³
Eenvoudig bereikbaar	Ja
Bevestigingswijze	<ul style="list-style-type: none">• Verlijmd, ingegoten, versmeerd
Identificatiemethode	De asbestdeskundige beoordeelt het materiaal als asbesthoudend, en dit zonder monsternamen.
Destructieve handeling voor identificatie	Nee
Opmerking	Zijingang via de veranda, raamdorpels links en rechts van de deur. Deze oppervlakte, volumes en gewichten zijn niet gemeten, maar geschat op basis van een benadering van de opp. raamdorpels (de opgegeven hoeveelheden mogen niet gebruikt worden als maatstaf van heffing)

- Zorg voor een veilig beheer. Vermijd het beschadigen van het asbestmateriaal. Controleer de toestand jaarlijks op wijzigingen.

- Eenvoudige handelingen: mag via doe-het-zelf of door werknemer(s) met opleidingsattest eenvoudige handelingen
Kan in gehele stukken verwijderd worden mits toepassing techniek eenvoudige handelingen (gebruik PBM's)

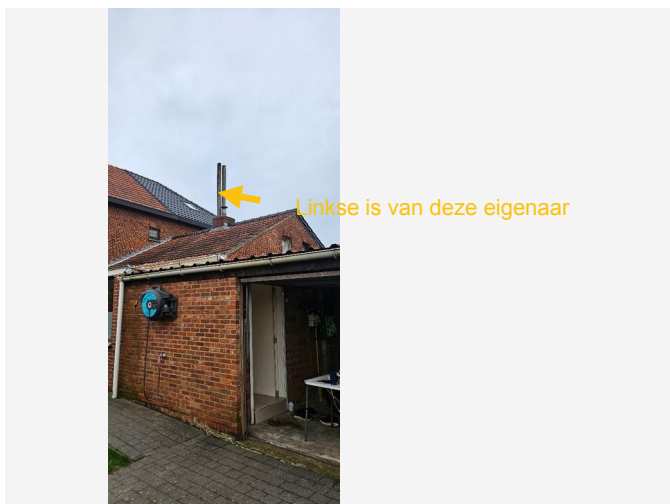
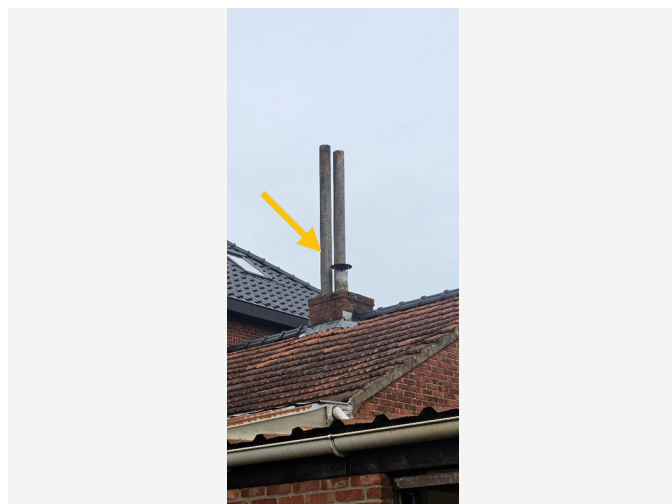
Linkse is van deze eigenaar

Het asbestmateriaal valt onder de mijlpaal van 2040.

Eindbeoordeling materiaalrisico	Laag materiaalrisico en/of verlaagde kans op vezelvrijgave
---------------------------------	--

Gebondenheid	Categorie 1: hechtgebonden in oorsprong
Asbestsoort (vezeltype)	Crocidoliet aanwezig
Asbestconcentratie	Laag (< 50%)
Afschermingsgraad van het gehele materiaal	Geheel of deels vrij aan de buitenlucht, maar geen contact met binnenlucht
Toestand van het materiaal	Licht beschadigd, licht verweerd. Intacte calciumsilicaatplaat of materiaal met categorie 3-gebondenheid

Beschrijving	Schouwpijp aanbouw
Omgeving	Buiten
Primaire drager	Schuin dak
Asbestmateriaal	Buis, koker, leiding, pijp, doorvoer
Bindmiddel van asbestmateriaal	Cement
Gebondenheid op basis van bindmiddel	Hecht
Hoeveelheid (lengte - omtrek - dikte - aantal)	<ul style="list-style-type: none">• 1,50 m - 50,00 cm - 0,50 cm - 1 stuk• 0,40 m - 50,00 cm - 0,50 cm - 1 stuk
Totaal volume	0,005 m ³
Eenvoudig bereikbaar	Ja
Bevestigingswijze	<ul style="list-style-type: none">• Verlijmd, ingegoten, versmeerd
Identificatiemethode	De asbestdeskundige beoordeelt het materiaal als asbesthoudend, en dit zonder monstername.
Destructieve handeling voor identificatie	Nee

- Scherm in afwachting van verwijdering het asbestmateriaal af van luchtstromingen en verstoring: bijvoorbeeld door het te verpakken, te fixeren, af te dekken, signalisatie - afbakening aan te brengen, ...
- Verwijder dit asbestmateriaal zo snel mogelijk. Volg de toestand goed op.

- Eenvoudige handelingen: mag via doe-het-zelf of door werknemer(s) met opleidingsattest eenvoudige handelingen
Kan in gehele stukken verwijderd worden mits toepassing techniek eenvoudige handelingen (gebruik PBM's)

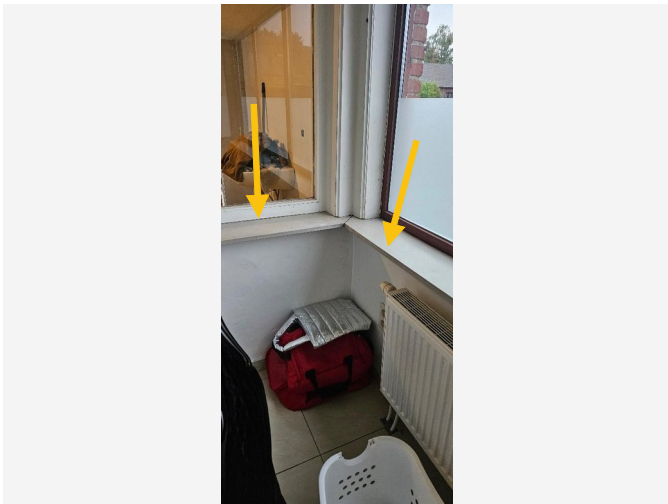
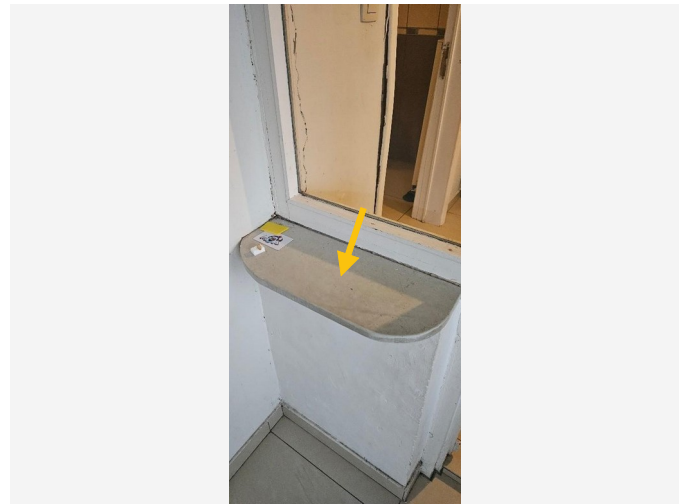
Het asbestmateriaal valt onder de mijlpaal van 2040.

Eindbeoordeling materiaalrisico	Zeer laag materiaalrisico en/of zeer lage kans op vezelvrijgave
---------------------------------	---

Gebondenheid	Categorie 1: hechtgebonden in oorsprong
Asbestsoort (vezeltype)	Alleen chrysotiel aanwezig
Asbestconcentratie	Laag (< 50%)
Afschermingsgraad van het gehele materiaal	Geheel of deels vrij aan de binnenlucht, maar geen contact met binnenluchtstromen
Toestand van het materiaal	Onbeschadigd, niet verweerd

Beschrijving	Venstertabletten veranda
Omgeving	Binnen
Primaire drager	Wandopening verticaal (raam, deur, ...)
Asbestmateriaal	Plaat, paneel, tablet - Type Massal
Bindmiddel van asbestmateriaal	Cement
Gebondenheid op basis van bindmiddel	Hecht
Hoeveelheid (oppervlakte - dikte - aantal)	<ul style="list-style-type: none">• 0,20 m² - 2,00 cm - 3 stuks• 0,10 m² - 2,00 cm - 1 stuk
Totaal volume	0,014 m ³
Eenvoudig bereikbaar	Ja
Bevestigingswijze	<ul style="list-style-type: none">• Geklemd• Verlijmd, ingegoten, versmeerd
Identificatiemethode	De asbestdeskundige beoordeelt het materiaal als asbesthoudend, en dit zonder monstername.
Destructieve handeling voor identificatie	Nee
Opmerking	<p>Schade moeilijk in te schatten bij staalname.</p> <p>Deze oppervlakte, volumes en gewichten zijn niet gemeten, maar geschat op basis van een benadering van de oppervlakte van de raamdorpels (de opgegeven hoeveelheden mogen niet gebruikt worden als maatstaf van heffing)</p>

- Zorg voor een veilig beheer. Vermijd het beschadigen van het asbestmateriaal. Controleer de toestand jaarlijks op wijzigingen.

- Eenvoudige handelingen: mag via doe-het-zelf of door werknemer(s) met opleidingsattest eenvoudige handelingen
Kan in gehele stukken verwijderd worden mits toepassing techniek eenvoudige handelingen (gebruik PBM's)

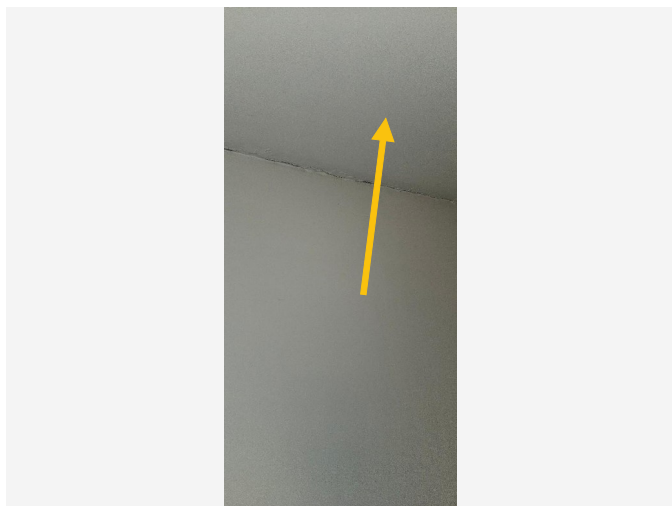
Situeringsfoto

Er werden overall gyprocplafonds voorzien en de binnenwanden tussen de slaapkamers boven evenzeer uit gyproc.

Als deskundige kan ik geen uitspraak doen over eventuele asbestverdachte toepassingen die aanwezig zijn of verborgen zitten achter de gyprocplafonds. Bij renovaties, sloop of verbouwingen is het aan te raden een destructieve asbestinventaris op te stellen voor deze ruimtes.

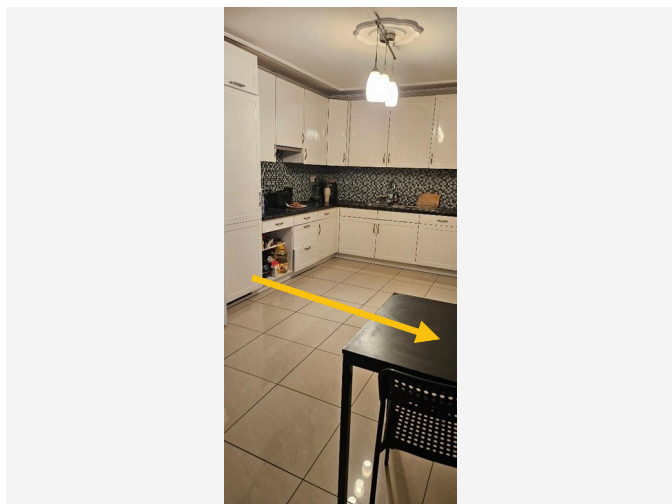
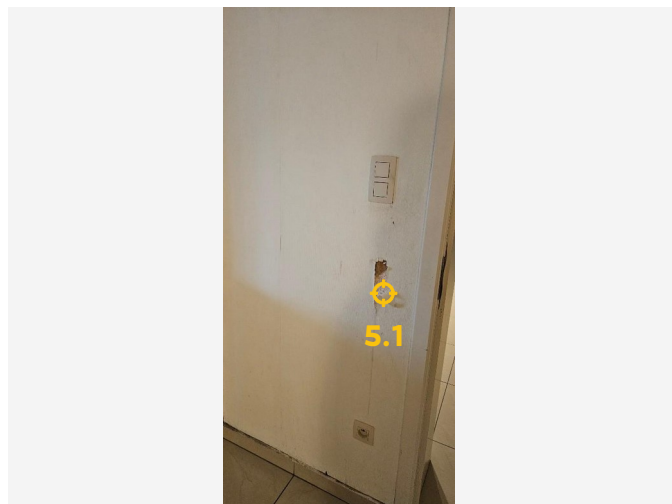
Geen asbest

#	Type	Referentie	Resultaat
5.1	Mengmonster	Msnr.1 Pleisterwerk wanden	Geen asbest

Beschrijving	Pleisterwerk wanden
Omgeving	Binnen
Primaire drager	Binnenwand
Bindmiddel van materiaal	Gips - kalk
Gebondenheid op basis van bindmiddel	Niet-hechtgebonden
Hoeveelheid (oppervlakte - dikte - aantal)	• 380,00 m ² - 1,00 cm - 1 stuk
Totaal volume	3,80 m ³
Identificatiemethode	Een monstername door de asbestdeskundige met laboanalyse door een asbestlabo.
Destructieve handeling voor identificatie	Nee

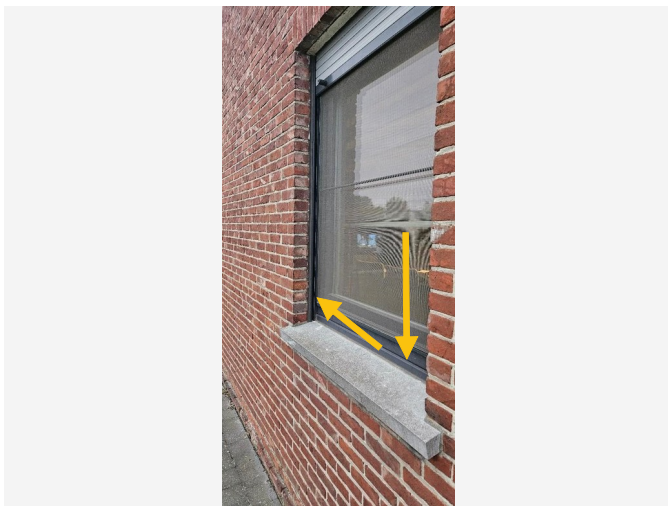
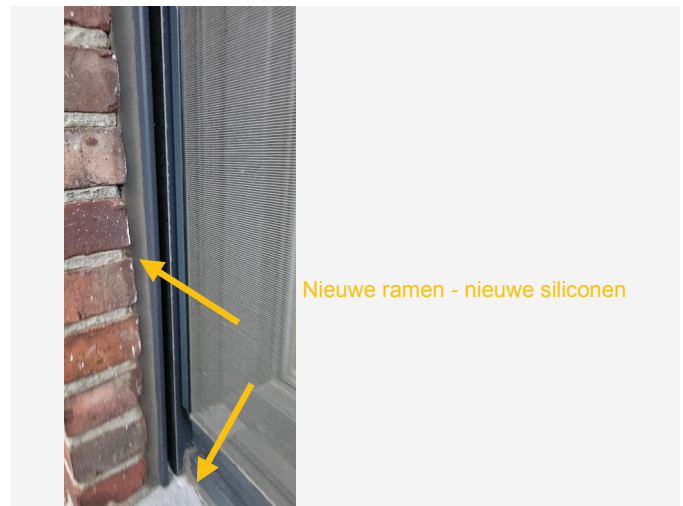
Beschrijving	Notitie	Terug te vinden op plannen
Fiche 6: Kitwerk ramen en deuren	Geen verdachte kitwerk, zachte siliconen	Plan 1.2: Grondplan
Fiche 7: Dakbedekking	De dakbedekking is uit keramische dakpannen, niet verdacht.	Plan 1.13: Zolderruimte
