# Asbestinventarisatetest

Jeneverplein 2/7, 3500 Hasselt

Attestnummer : **20260511-000308.000**

Uitgegeven op : **11.05.2026**

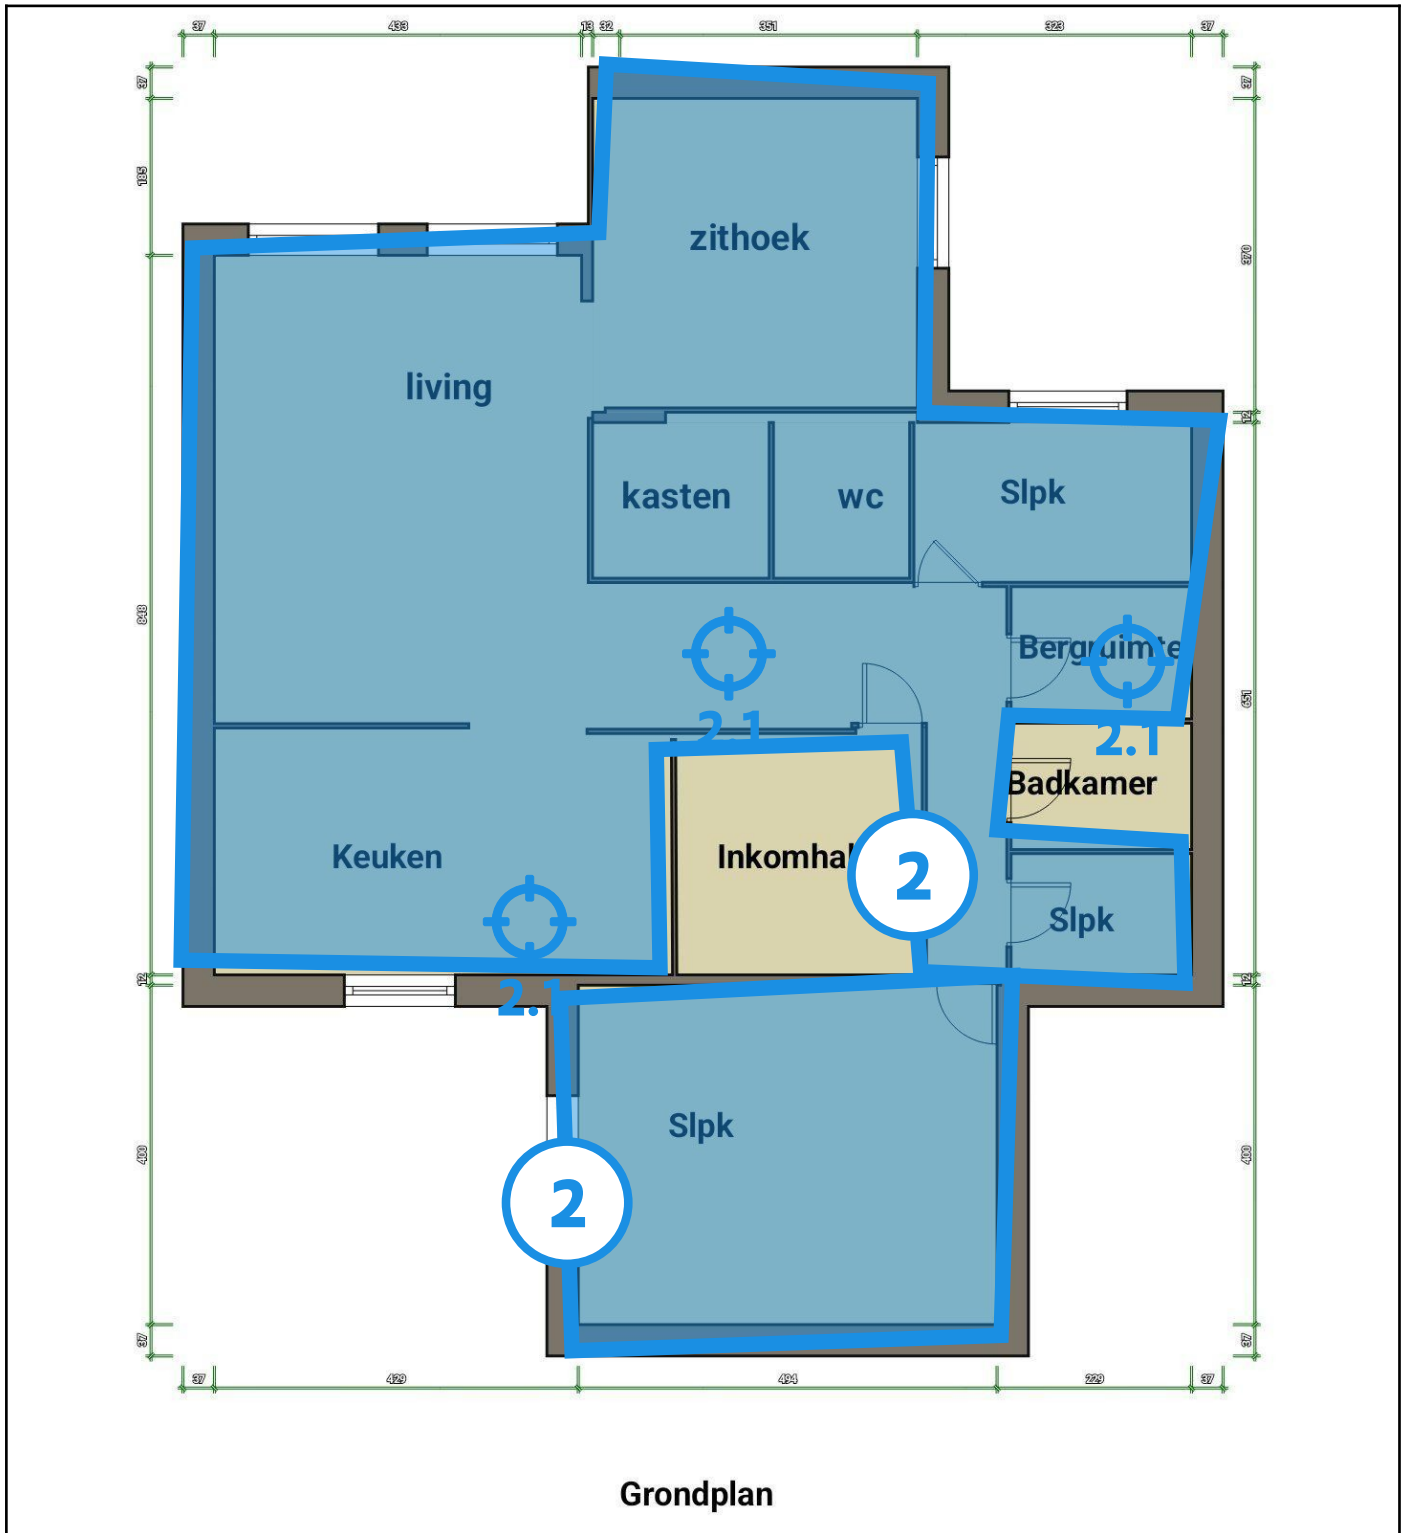
# Plan 1.1: Grondplan

Beschrijving	Type	Actie
2. Pleisterwerk plafond	Geen asbest	-

2.1 Code: Msnr.2 Pleisterwerk plafond	Mengmonster	-
---------------------------------------	-------------	---

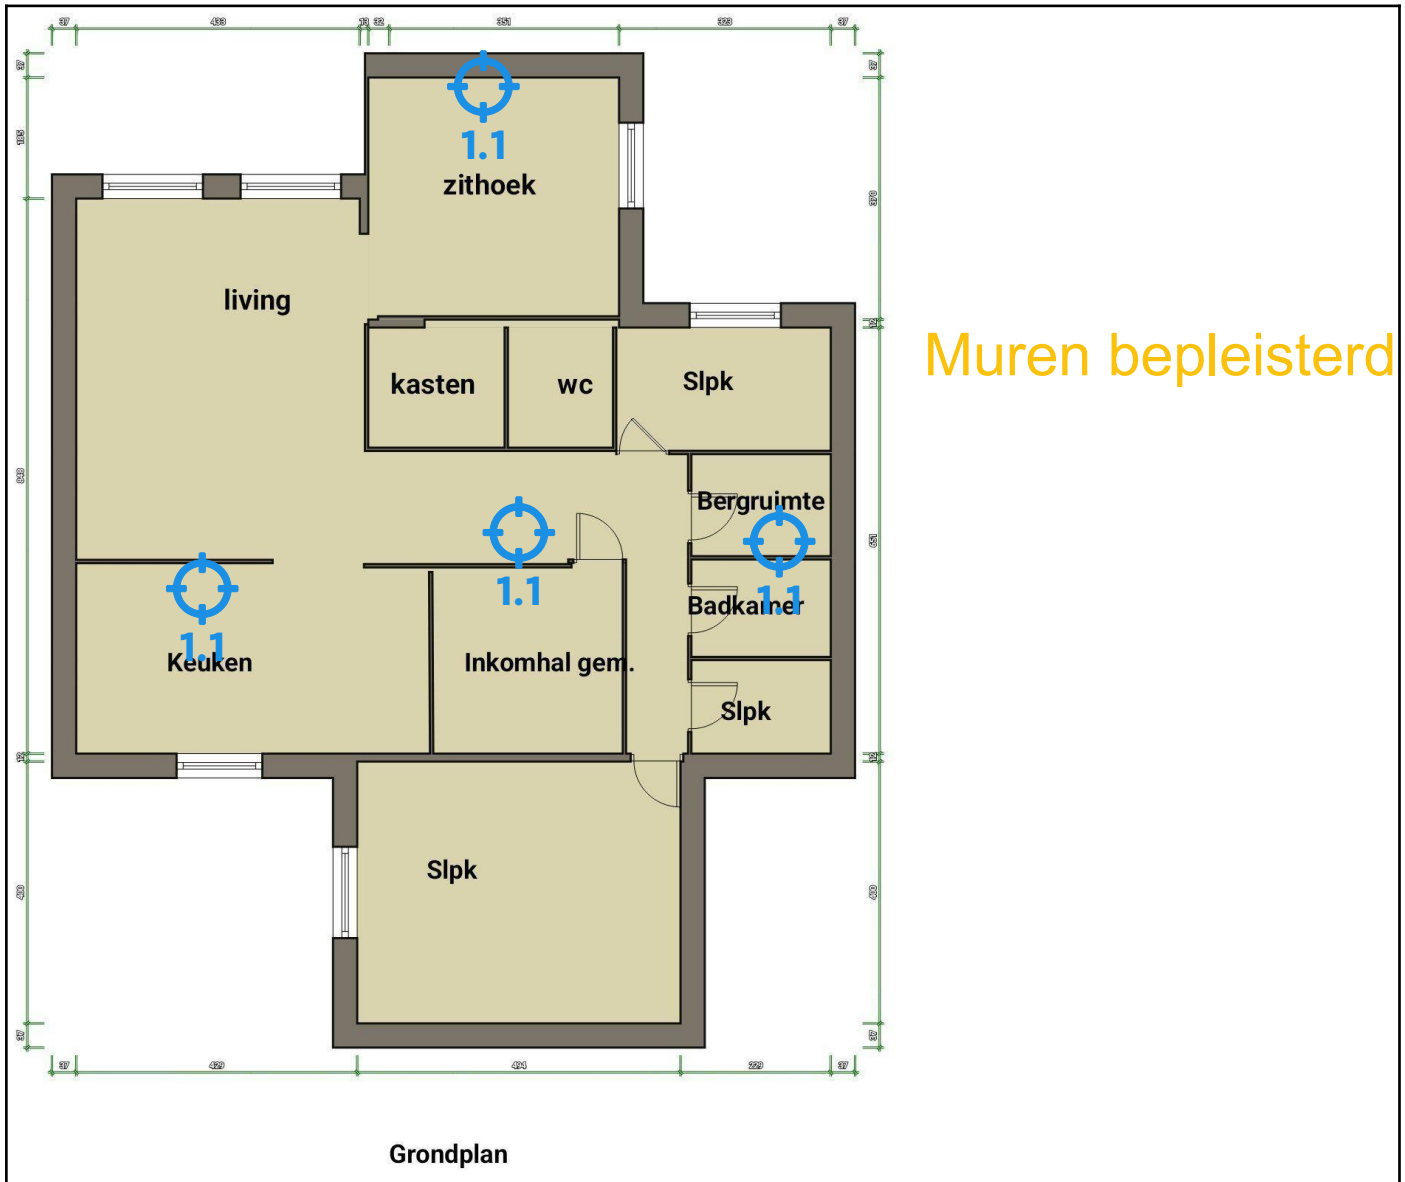
## Plan 1.2: Grondplan

Beschrijving	Type	Actie
1. Pleisterwerk wanden	Geen asbest	-
1.1 Code: Msnr.1 Pleisterwerk wanden	Mengmonster	-

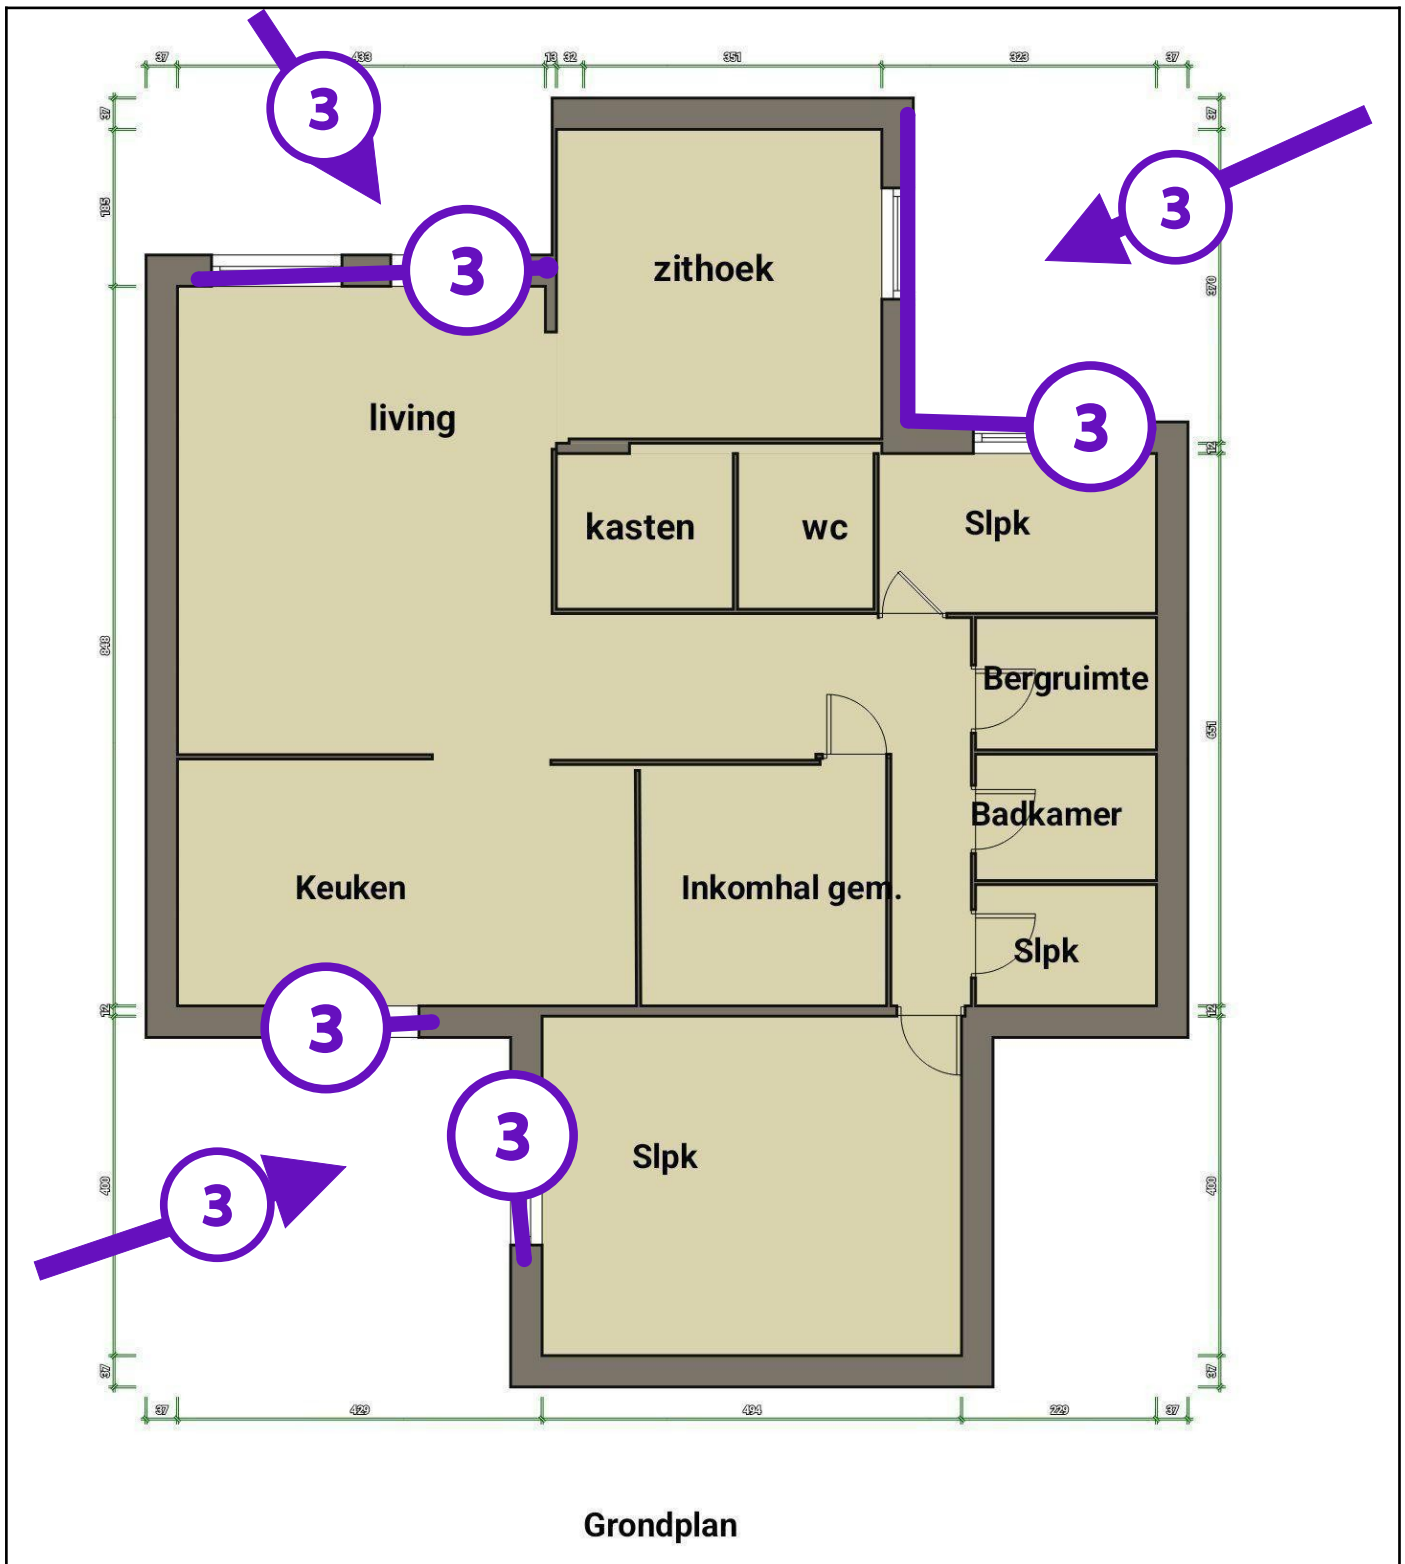
## Plan 1.3: Grondplan

Beschrijving	Type	Actie
3. Kitwerk ramen en deuren	Overige ruimte of materiaal	-

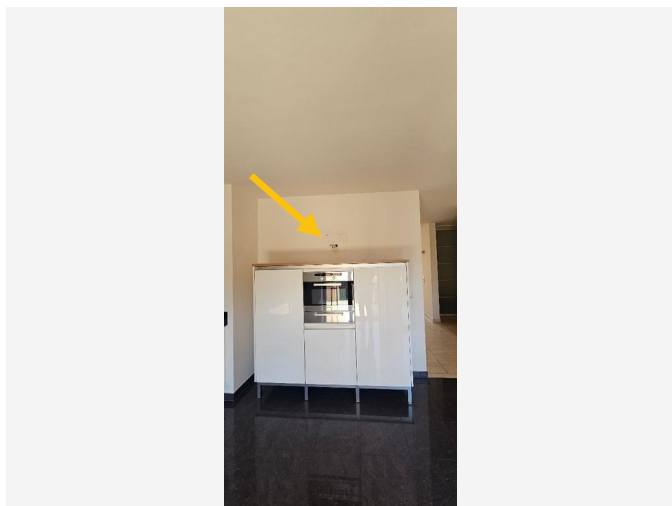
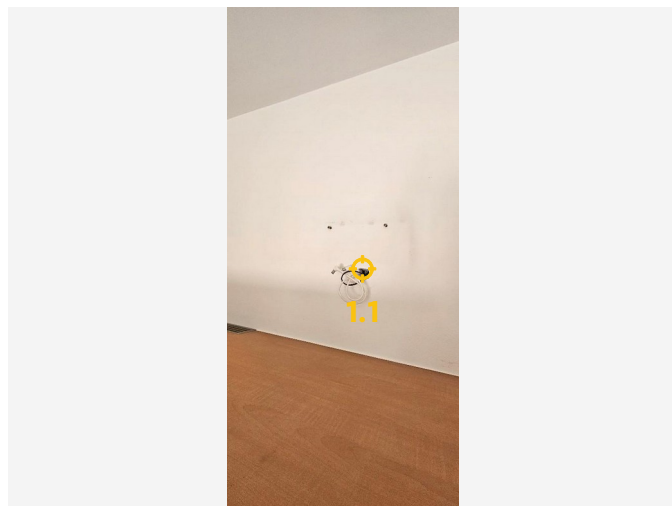
# Fiche 1: Pleisterwerk wanden

Geen asbest

#	Type	Referentie	Resultaat
1.1	Mengmonster	Msnr.1 Pleisterwerk wanden	Geen asbest

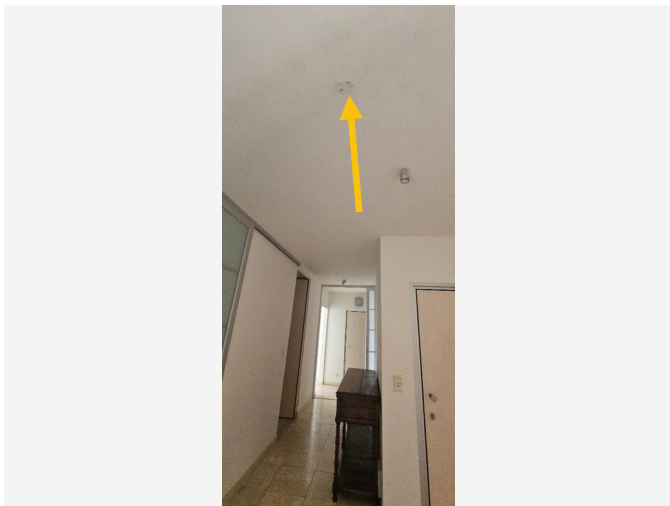
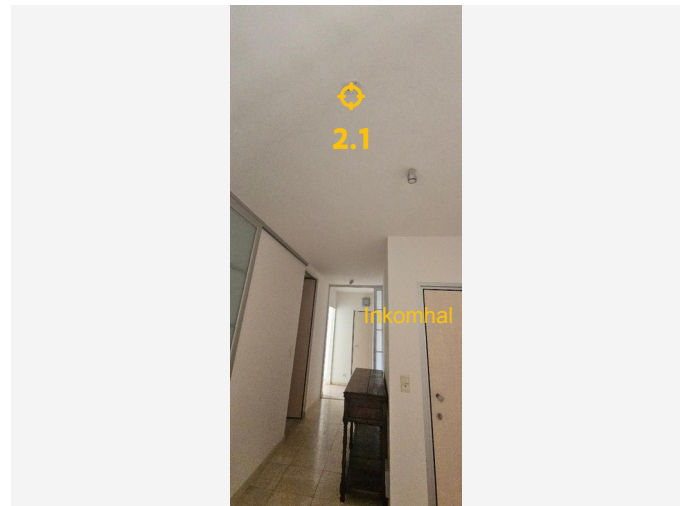
## Fiche 2: Pleisterwerk plafond

Geen asbest

#	Type	Referentie	Resultaat
2.1	Mengmonster	Msnr.2 Pleisterwerk plafond	Geen asbest

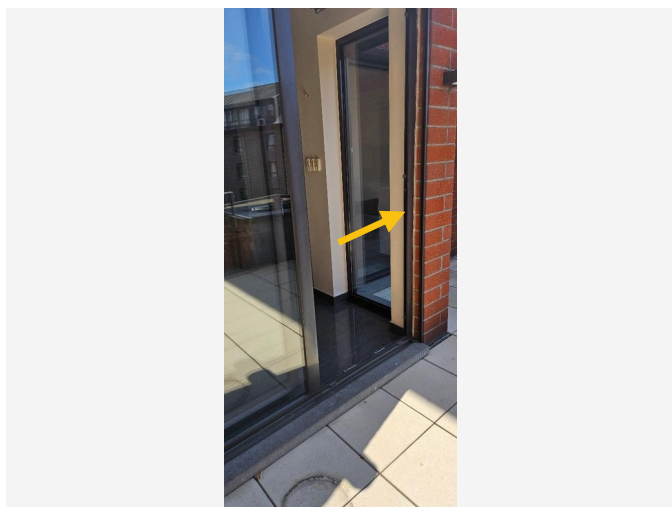
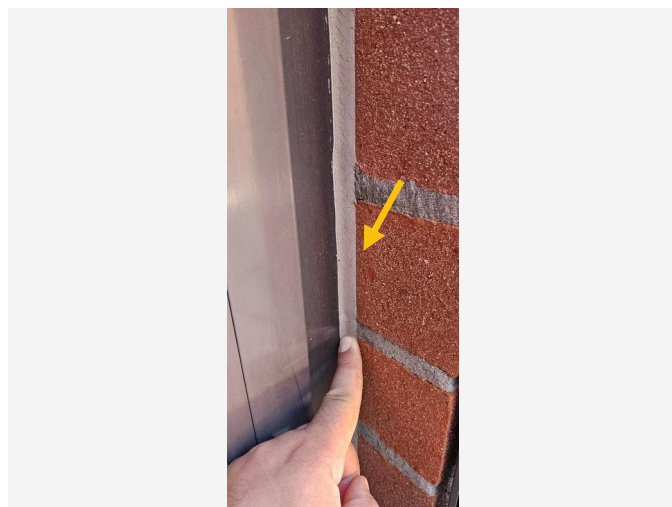
### Fiche 3: Kitwerk ramen en deuren

Beschrijving	Notitie	Terug te vinden op plannen
Fiche 3: Kitwerk ramen en deuren	Geen verdachte kitwerk, zachte siliconen	Plan 1.3: Grondplan
