Asbestinventarisatetest

Alfons Jeurissenstraat 21, 3590 Diepenbeek

Attestnummer : 20251214-000061.000

Niet-asbestveilig

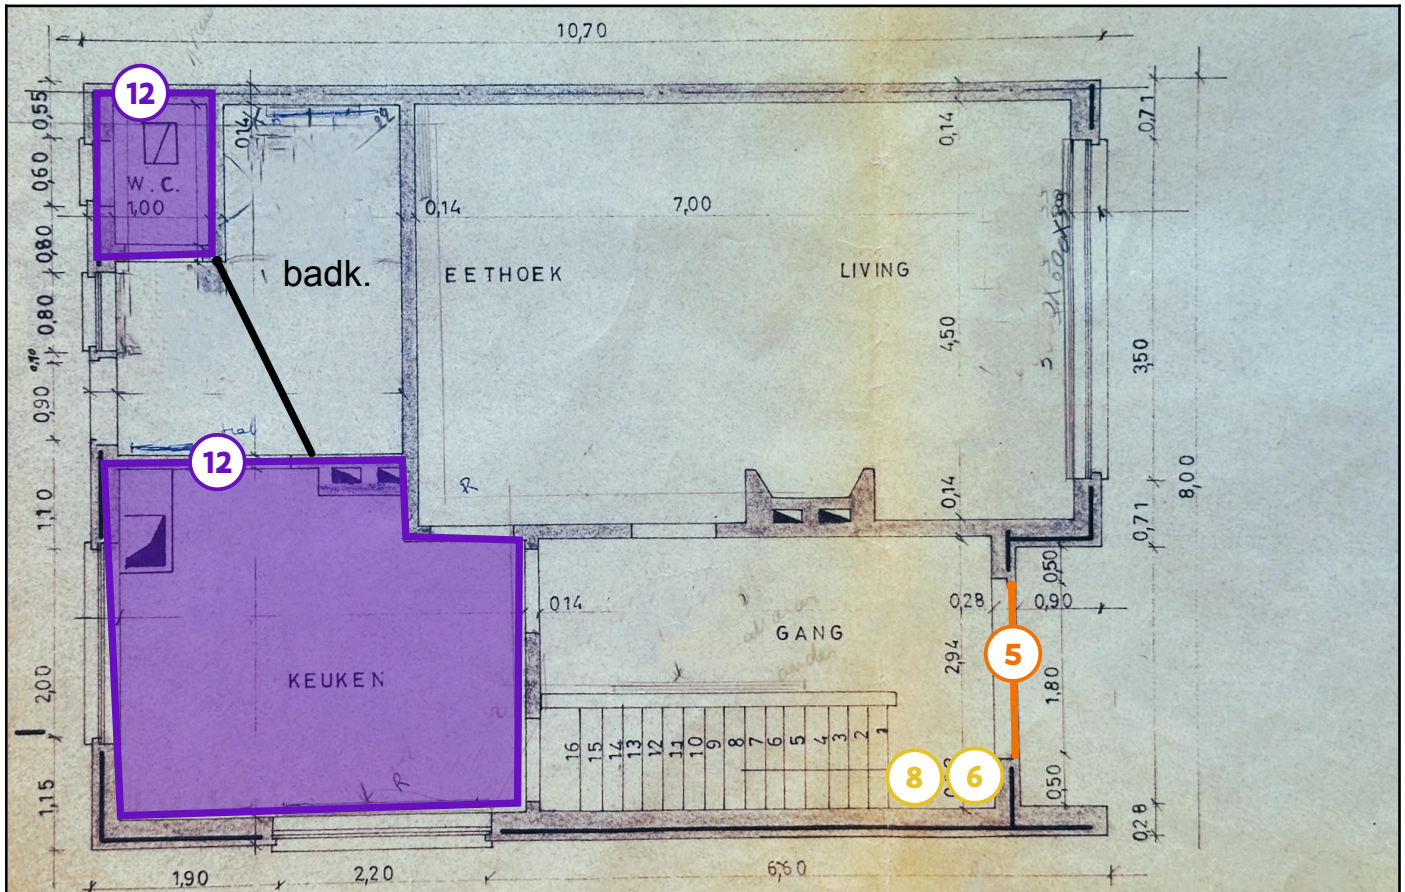
Plan 1.11: Gelijkvloers

Beschrijving	Type	Actie
5. Glasal deurpaneel	Asbestmateriaal	Verwijderen
6. Elektrische meter	Asbestmateriaal	Zorgvuldig beheren
8. Bakeliet schakelkast	Asbestmateriaal	Zorgvuldig beheren
12. Plafonds bestaande uit voorzetpanelen	Advies	-

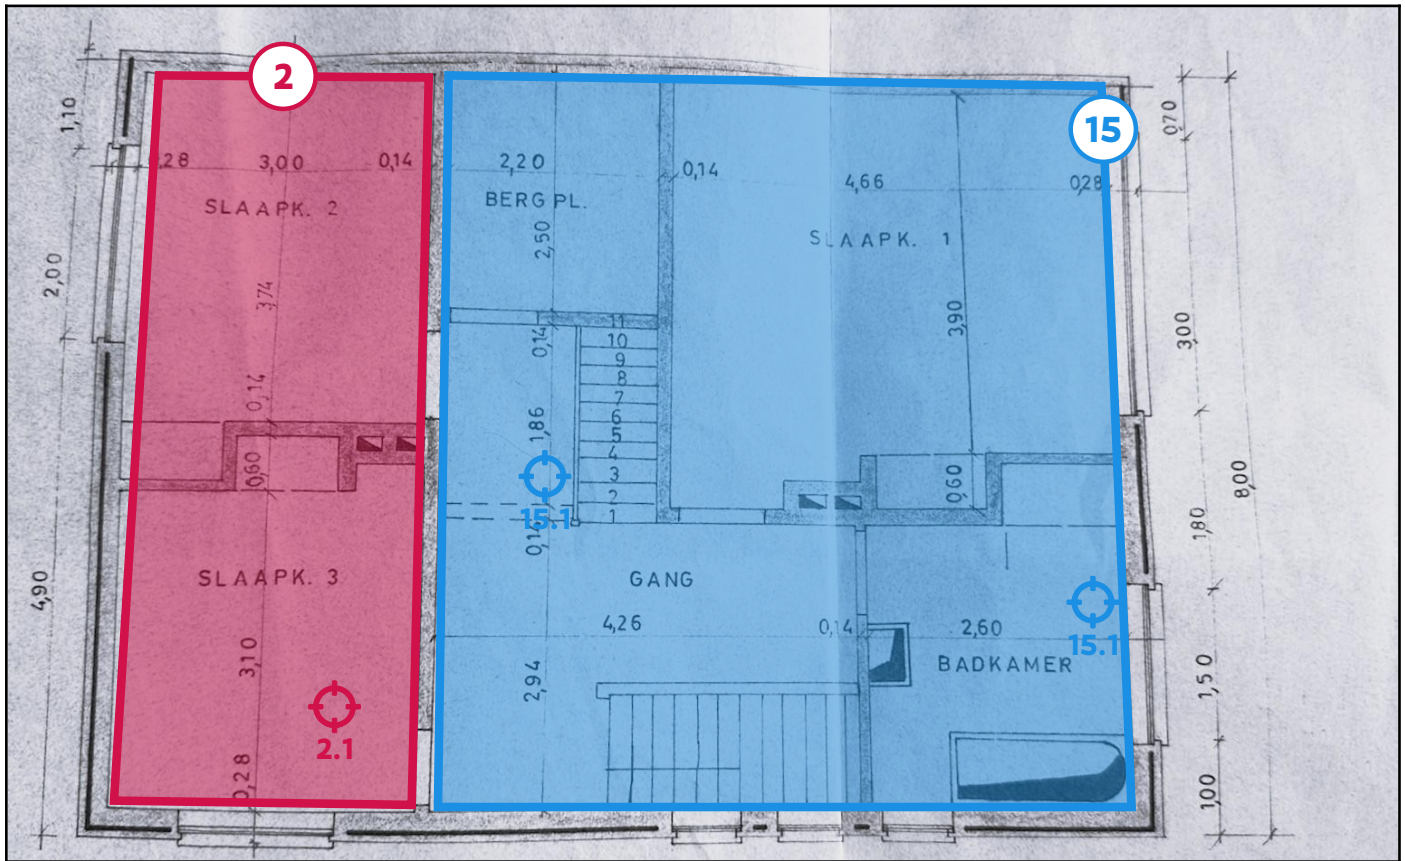
Plan 1.15: Verdieping

Beschrijving	Type	Actie
2. Vinyl vloerzeil achterste slaapkamers	Asbestmateriaal	Dringend verwijderen
2.1 Code: PS08	Puntmonster	-
15. Pleisterwerk plafonds	Geen asbest	-
15.1 Code: MM02	Mengmonster	-

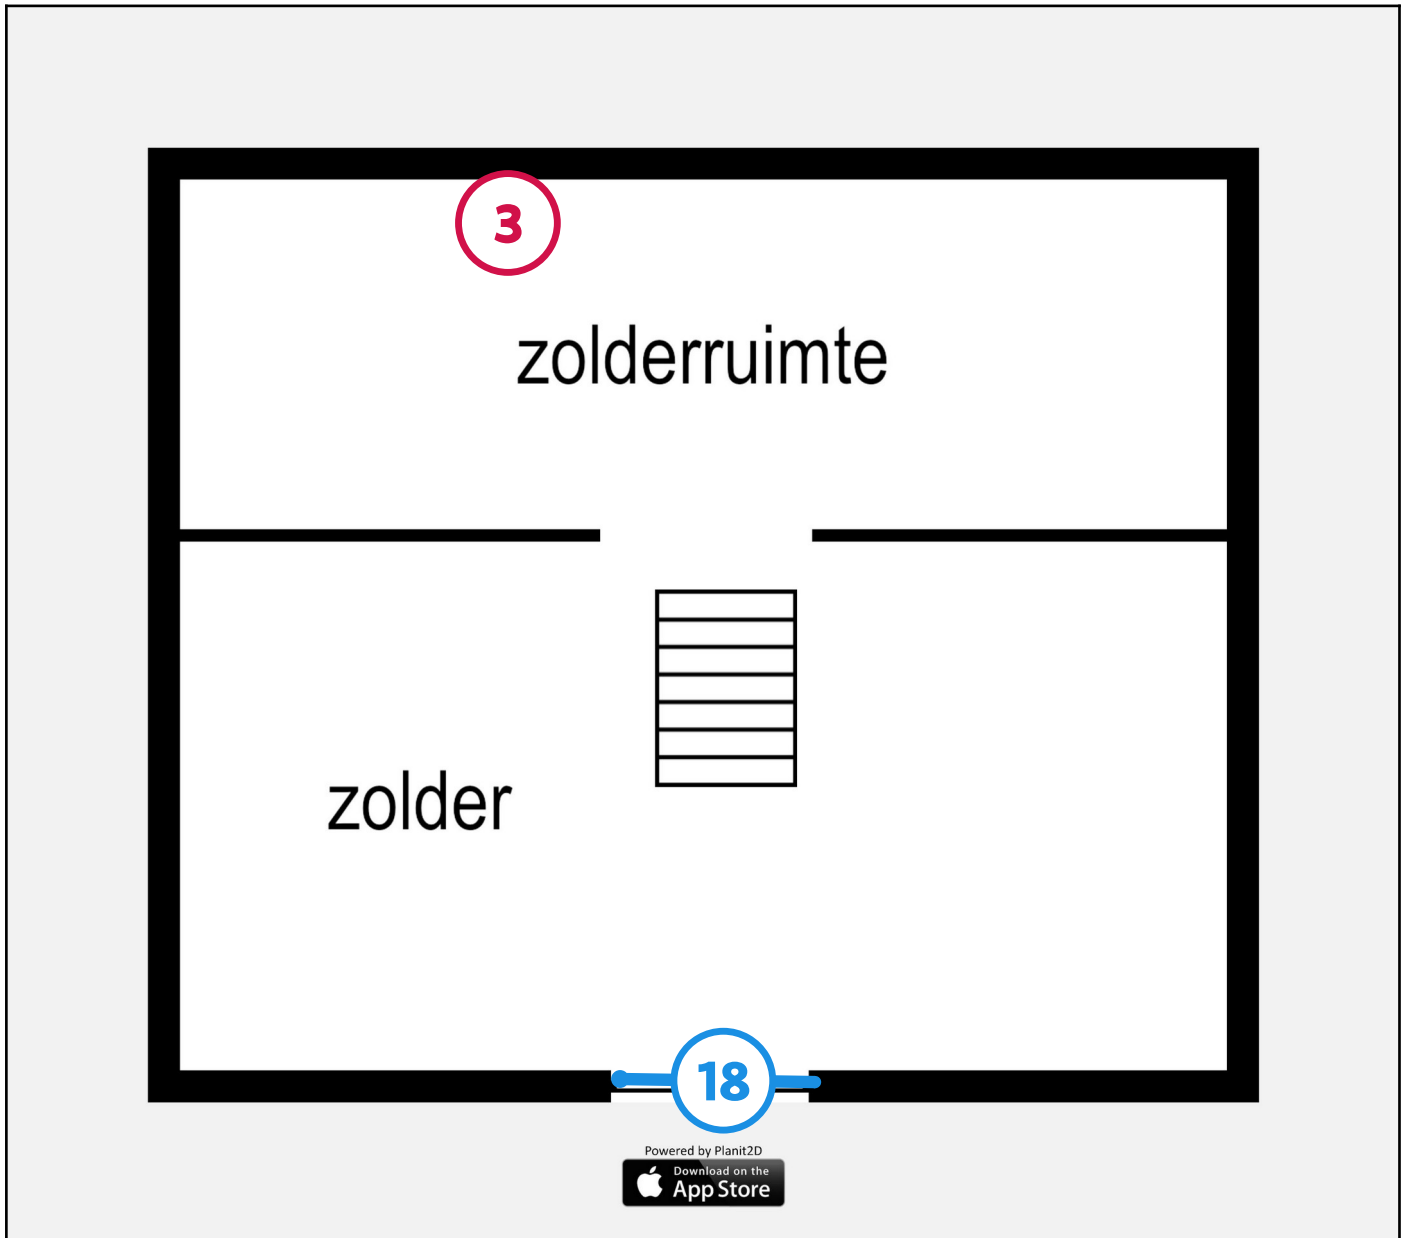
Plan 1.17: Zolder

Beschrijving	Type	Actie
3. Afval (reserve leien)	Asbestmateriaal	Dringend verwijderen
18. Mastiek ramen en deuren	Geen asbest	-

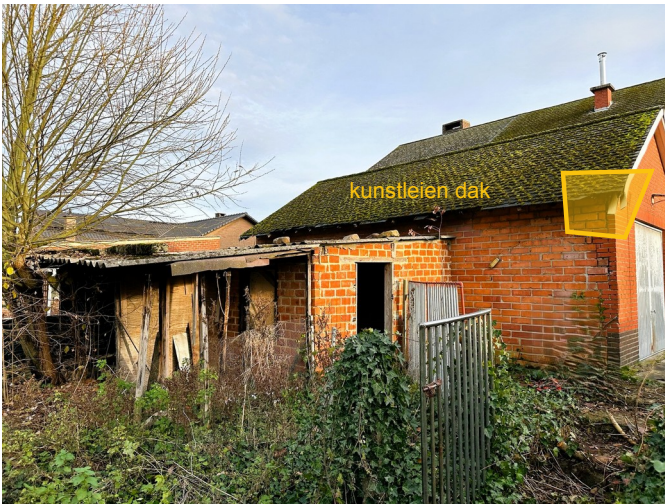
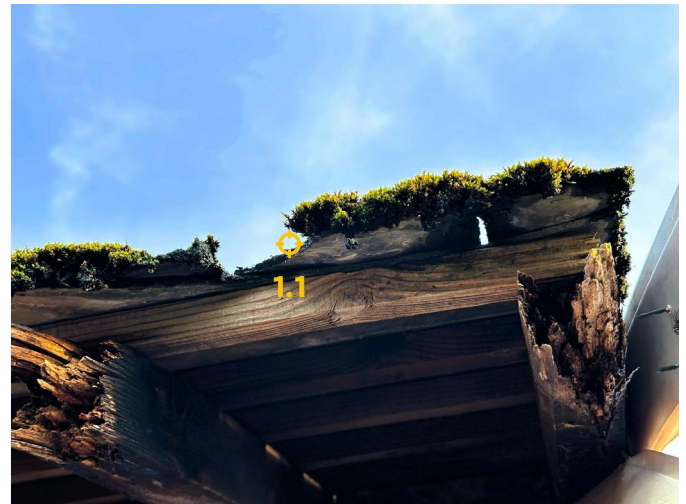
Dringend verwijderen

Eindbeoordeling materiaalrisico	Hoog materiaalrisico en/of hoge kans op vezelvrijgave
Opmerking	De aanwezigheid van haar- en korstmossen noodzaakt de keuze "matig beschadigd". Het kunstleien dak staat in direct contact met het binnenklimaat.

Gebondenheid	Categorie 1: hechtgebonden in oorsprong
Asbestsoort (vezeltype)	Crocidoliet aanwezig
Asbestconcentratie	Laag (< 50%)
Afschermingsgraad van het gehele materiaal	Geheel of deels (ook) vrij aan de binnenlucht
Toestand van het materiaal	Matig beschadigd, matig verweerd

#	Type	Referentie	Resultaat
1.1	Puntmonster	MM06	Crocidoliet, Chrysotiel

- Verwijder dit asbestmateriaal zo snel mogelijk. Volg de toestand goed op.
- Hemelwater dat afspoelt van asbestcement daken of gevels kan asbestdeeltjes bevatten. Gebruik het enkel voor gesloten circuits (bv. spoelen toiletten). Reinig na het vervangen van het dak of de gevel de dakgoten en regenwaterput of -ton om asbesthoudend sediment of slib te verwijderen

- Eenvoudige handelingen: mag via doe-het-zelf of door werknemer(s) met opleidingsattest eenvoudige handelingen
Deze toepassing kan door een aannemer die over een opleidingsattest eenvoudige handelingen beschikt of door een particulier (doe-het-zelf), verwijderd worden indien er geen verhoogd risico op vrijgave van asbestvezels (max. concentratie 0,01 vezels/cm³ - CODEX Art. VI.3-54) ontstaat en de toepassing voorafgaand wordt gefixeerd/bevochtigd; de individuele elementen zonder machinale werktuigen (boormachine, slijpschijf, hogedrukreiniger,...) en zonder breken of gooien een voor een losgemaakt worden; en ten slotte dubbel en luchtdicht verpakt weggevoerd worden naar een erkend afvalpunt (recyclagepark).

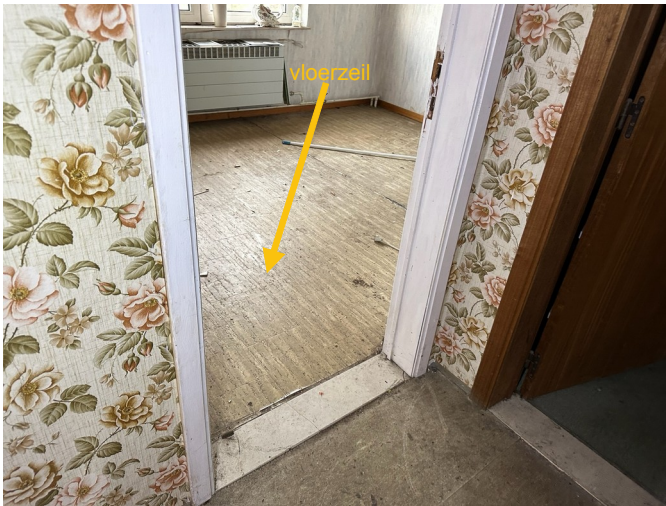
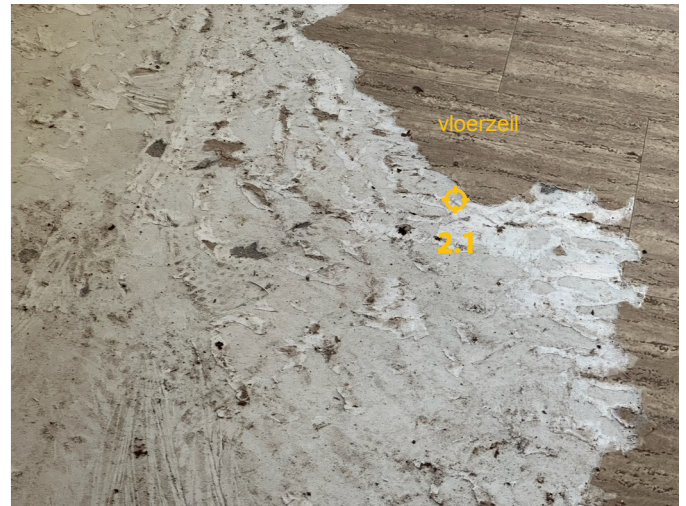
Dringend verwijderen

De asbesthoudende onderlaag van het vloerzeil in de slaapkamer links achteraan staat in direct contact met de binnenruimte gezien de aangebrachte beschadiging door gedeeltelijke verwijdering. Fixeer en/of scherm het vloerzeil af van de omgeving, sluit de deur van de kamer en vermijd betreden van de ruimte.

Eindbeoordeling materiaalrisico	Hoog materiaalrisico en/of hoge kans op vezelvrijgave
Opmerking	Het vloerzeil van de kamer rechtsachteraan is in relatief goede staat. Het vloerzeil van de slaapkamer links achteraan is zwaar beschadigd.

Gebondenheid	Categorie 2: niet-hechtgebonden met matrix
Asbestsoort (vezeltype)	Alleen chrysotiel
Asbestconcentratie	Hoog ($\geq 50\%$)
Afschermingsgraad van het gehele materiaal	Geheel of deels (ook) vrij aan de binnenlucht
Toestand van het materiaal	Zwaar beschadigd, zwaar verweerd

#	Type	Referentie	Resultaat
2.1	Puntmonster	PS08	Chrysotiel

- Sluit de ruimte luchtdicht af en vermijd het betreden van de ruimte.
- Scherm in afwachting van verwijdering het asbestmateriaal af van luchtstromingen en verstoring: bijvoorbeeld door het te verpakken, te fixeren, af te dekken, signalisatie - afbakening aan te brengen, ...
- Verwijder dit asbestmateriaal zo snel mogelijk. Volg de toestand goed op.

- Hermetische zone (erkend asbestverwijderaars)
Deze toepassing kan enkel door een erkende asbestverwijderaars via de methodiek van hermetische zone verwijderd worden omdat verwijdering via de methodiek van eenvoudige handelingen en/of couveusezakmethode niet mogelijk is; en er automatisch een verhoogd risico op vrijgave van asbestvezels (max. concentratie 0,01 vezels/cm - CODEX Art. VI.3-54) ontstaat. (Bron: CODEX - Art. VI.3-61.- par 1.)

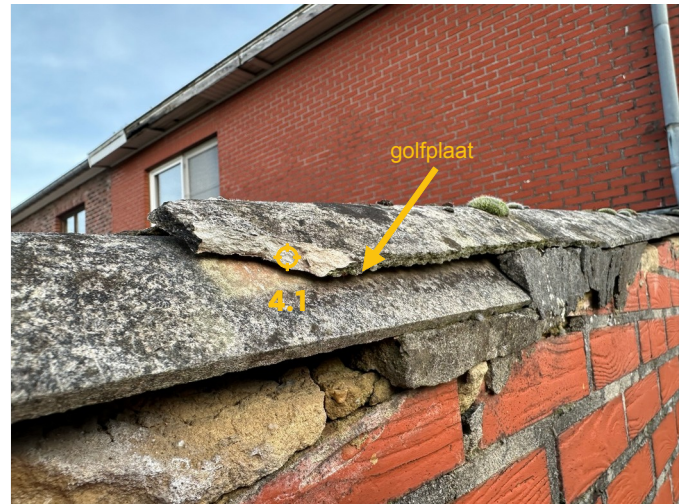
Beschrijving	Dak bestaande uit golfplaten
Omgeving	Grenst aan binnen- en buitenlucht
Primaire drager	Schuin dak
Asbestmateriaal	Dak- en gevelbekleding - Golfplaat
Bindmiddel van asbestmateriaal	Cement
Gebondenheid op basis van bindmiddel	Hecht
Hoeveelheid (oppervlakte - aantal)	<ul style="list-style-type: none">• 63,00 m² - 1 stuk
Totale oppervlakte	63,00 m ²
Eenvoudig bereikbaar	Ja
Bevestigingswijze	<ul style="list-style-type: none">• Geklemd• Geschroefd
Identificatiemethode	Een monstername door de asbestdeskundige met laboanalyse door een asbestlabo.
Destructieve handeling voor identificatie	Nee
Opmerking	De stallen en de werkplaats tussen garage en woonhuis zijn voorzien van een golfplaten dak. Het betreft een gekende asbestverdachte toepassing. De hoeveelheid is een zo nauwkeurig mogelijke opmeting. Hieraan kunnen evenwel geen rechten worden ontleend.

- Eenvoudige handelingen: mag via doe-het-zelf of door werknemer(s) met opleidingsattest eenvoudige handelingen
Deze toepassing kan door een aannemer die over een opleidingsattest eenvoudige handelingen beschikt of door een particulier (doe-het-zelf), verwijderd worden indien er geen verhoogd risico op vrijgave van asbestvezels (max. concentratie 0,01 vezels/cm³ - CODEX Art. VI.3-54) ontstaat en de toepassing voorafgaand wordt gefixeerd/bevochtigd; de individuele elementen zonder machinale werktuigen (boormachine, slijpschijf, hogedrukreiniger,...) en zonder breken of gooien een voor een losgemaakt worden; en ten slotte dubbel en luchtdicht verpakt weggevoerd worden naar een erkend afvalpunt (recyclagepark).

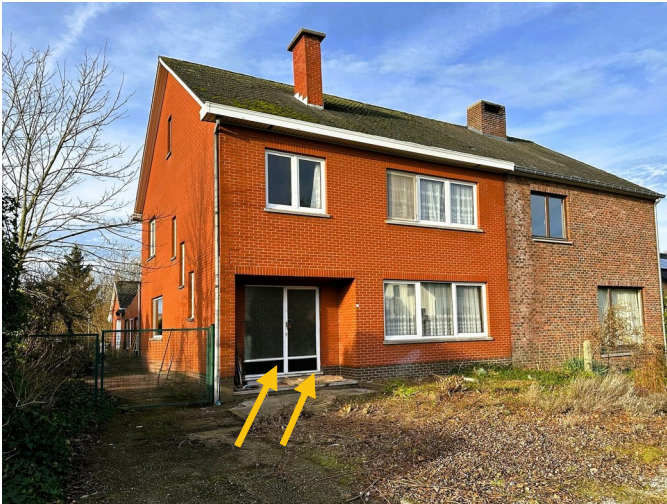
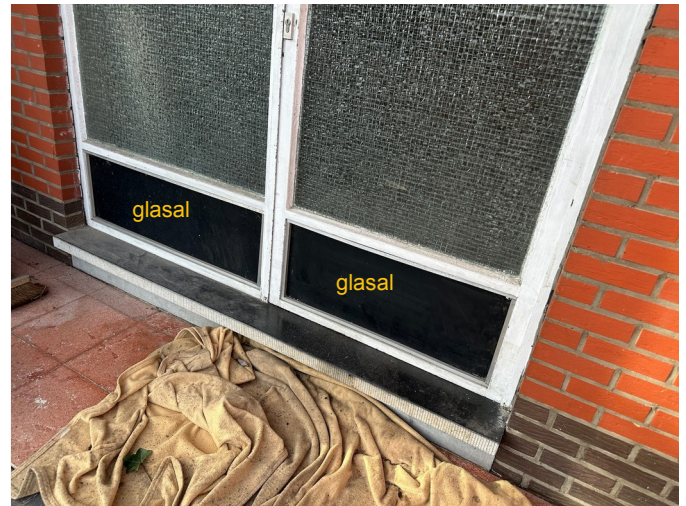
Beschrijving	Glasal deurpaneel
Omgeving	Buiten
Primaire drager	Wandopening verticaal (raam, deur, ...)
Asbestmateriaal	Plaat, paneel, tablet - Geëmailleerd, type Glasal
Bindmiddel van asbestmateriaal	Cement
Gebondenheid op basis van bindmiddel	Hecht
Hoeveelheid (oppervlakte - dikte - aantal)	<ul style="list-style-type: none">• 0,50 m² - 0,40 cm - 2 stuks
Totaal volume	0,004 m ³
Eenvoudig bereikbaar	Ja
Bevestigingswijze	<ul style="list-style-type: none">• Geklemd• Verlijmd, ingegoten, versmeerd
Identificatiemethode	<p>De asbestdeskundige beoordeelt het materiaal als asbestverdacht en dus asbesthoudend, en dit zonder monstername.</p> <p>Motivatie: De monstername brengt andere schade aan dan schade die inherent is aan de monstername.</p>
Destructieve handeling voor identificatie	Nee
Opmerking	De voordeur bevat onderaan een glasal deurpaneel. Het betreft een gekende asbesthoudende toepassing. De hoeveelheid is een zo nauwkeurig mogelijke opmeting. Hieraan kunnen evenwel geen rechten worden ontleend.

- Eenvoudige handelingen: mag via doe-het-zelf of door werknemer(s) met opleidingsattest eenvoudige handelingen
Deze toepassing kan door een aannemer die over een opleidingsattest eenvoudige handelingen beschikt of door een particulier (doe-het-zelf), verwijderd worden indien er geen verhoogd risico op vrijgave van asbestvezels (max. concentratie 0,01 vezels/cm³ - CODEX Art. VI.3-54) ontstaat en de toepassing voorafgaand wordt gefixeerd/bevochtigd; de individuele elementen zonder machinale werktuigen (boormachine, slijpschijf, hogedrukreiniger,...) en zonder breken of gooien een voor een losgemaakt worden; en ten slotte dubbel en luchtdicht verpakt weggevoerd worden naar een erkend afvalpunt (recyclagepark).

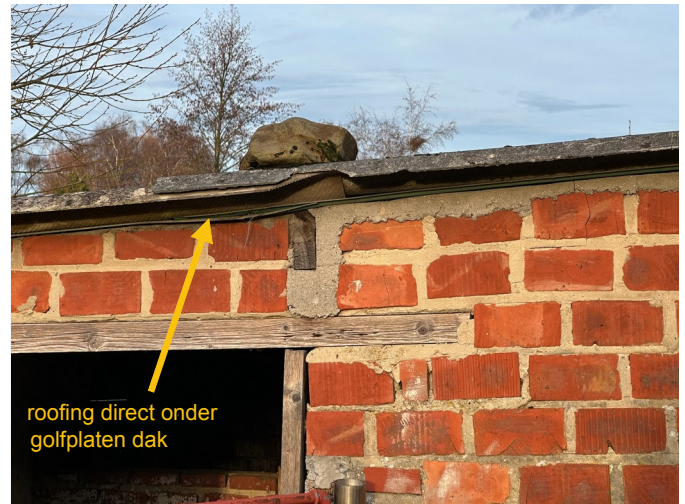
Beschrijving	Roofing
Omgeving	Buiten
Primaire drager	Plat dak
Asbestmateriaal	Dak- en gevelbekleding - Roofing
Bindmiddel van asbestmateriaal	Bitumen (roofing, teer, asfalt)
Gebondenheid op basis van bindmiddel	Hecht
Hoeveelheid (oppervlakte - aantal)	<ul style="list-style-type: none">• 8,00 m² - 1 stuk
Totale oppervlakte	8,00 m ²
Eenvoudig bereikbaar	Ja
Bevestigingswijze	<ul style="list-style-type: none">• Los (al dan niet bedekt)• Geklemd
Identificatiemethode	<p>De asbestdeskundige beoordeelt het materiaal als asbestverdacht en dus asbesthoudend, en dit zonder monstername.</p> <p>Motivatie: De opdrachtgever weigert om het materiaal te laten bemonsteren.</p>
Destructieve handeling voor identificatie	Nee
Opmerking	<p>Onder de golfplaten daken is oude roofing aanwezig. Gezien deze roofing in direct contact staat met verweerde, asbesthoudende golfplaten werd geen staalname uitgevoerd. De roofing is immers gecontamineerd door het contact met de golfplaten en zal bij staalname naar alle waarschijnlijkheid positief zijn voor asbest.</p>

- Eenvoudige handelingen: mag via doe-het-zelf of door werknemer(s) met opleidingsattest eenvoudige handelingen
Deze toepassing kan door een aannemer die over een opleidingsattest eenvoudige handelingen beschikt of door een particulier (doe-het-zelf), verwijderd worden indien er geen verhoogd risico op vrijgave van asbestvezels (max. concentratie 0,01 vezels/cm³ - CODEX Art. VI.3-54) ontstaat en de toepassing voorafgaand wordt gefixeerd/bevochtigd; de individuele elementen zonder machinale werktuigen (boormachine, slijpschijf, hogedrukreiniger,...) en zonder breken of gooien een voor een losgemaakt worden; en ten slotte dubbel en luchtdicht verpakt weggevoerd worden naar een erkend afvalpunt (recyclagepark).

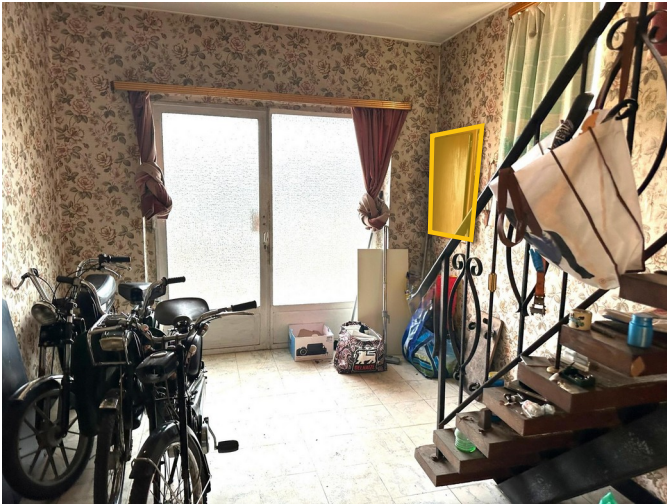
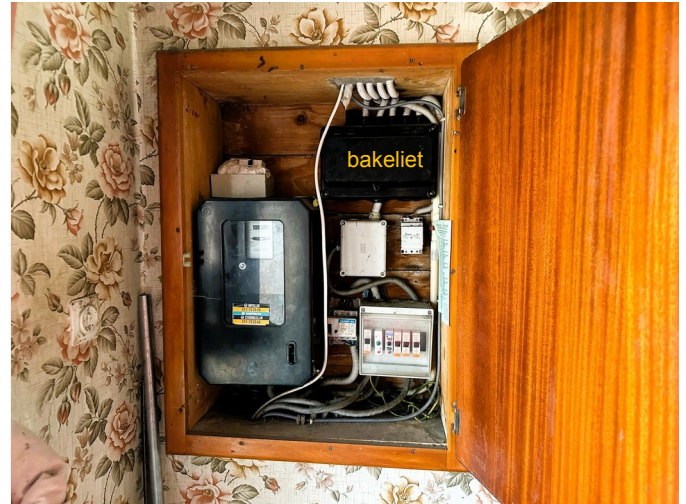
Eindbeoordeling materiaalrisico	Laag materiaalrisico en/of verlaagde kans op vezelvrijgave
Opmerking	De toepassing is oud maar vrij van schade.

Beschrijving	Bakeliet schakelkast
Omgeving	Binnen
Primaire drager	Communicatie en elektrische infrastructuur en uitrusting
Asbestmateriaal	Plaat, paneel, tablet - Type Bakeliet
Bindmiddel van asbestmateriaal	Kunststof of -hars
Gebondenheid op basis van bindmiddel	Hecht
Hoeveelheid (oppervlakte - dikte - aantal)	• 0,10 m ² - 1,00 cm - 1 stuk
Totaal volume	0,001 m ³
Eenvoudig bereikbaar	Ja
Bevestigingswijze	• Geschroefd
Identificatiemethode	De asbestdeskundige beoordeelt het materiaal als asbestverdacht en dus asbesthoudend, en dit zonder monstername. Motivatie: De monstername brengt andere schade aan dan schade die inherent is aan de monstername.
Destructieve handeling voor identificatie	Nee
Opmerking	De zekeringkast is van bakeliet. Het betreft een gekende asbesthoudende toepassing. De hoeveelheid is een zo nauwkeurig mogelijke opmeting. Hieraan kunnen evenwel geen rechten worden ontleend.

- Eenvoudige handelingen: mag via doe-het-zelf of door werknemer(s) met opleidingsattest eenvoudige handelingen
Deze toepassing kan door een aannemer die over een opleidingsattest eenvoudige handelingen beschikt of door een particulier (doe-het-zelf), verwijderd worden indien er geen verhoogd risico op vrijgave van asbestvezels (max. concentratie 0,01 vezels/cm³ - CODEX Art. VI.3-54) ontstaat en de toepassing voorafgaand wordt gefixeerd/bevochtigd; de individuele elementen zonder machinale werktuigen (boormachine, slijpschijf, hogedrukreiniger,...) en zonder breken of gooien een voor een losgemaakt worden; en ten slotte dubbel en luchtdicht verpakt weggevoerd worden naar een erkend afvalpunt (recyclagepark).
