# Asbestinventarisatetest

Don Boscostraat 27, 3530 Houthalen-Helchteren

Attestnummer : 20260608-000320.000

Uitgegeven op : 08.06.2026

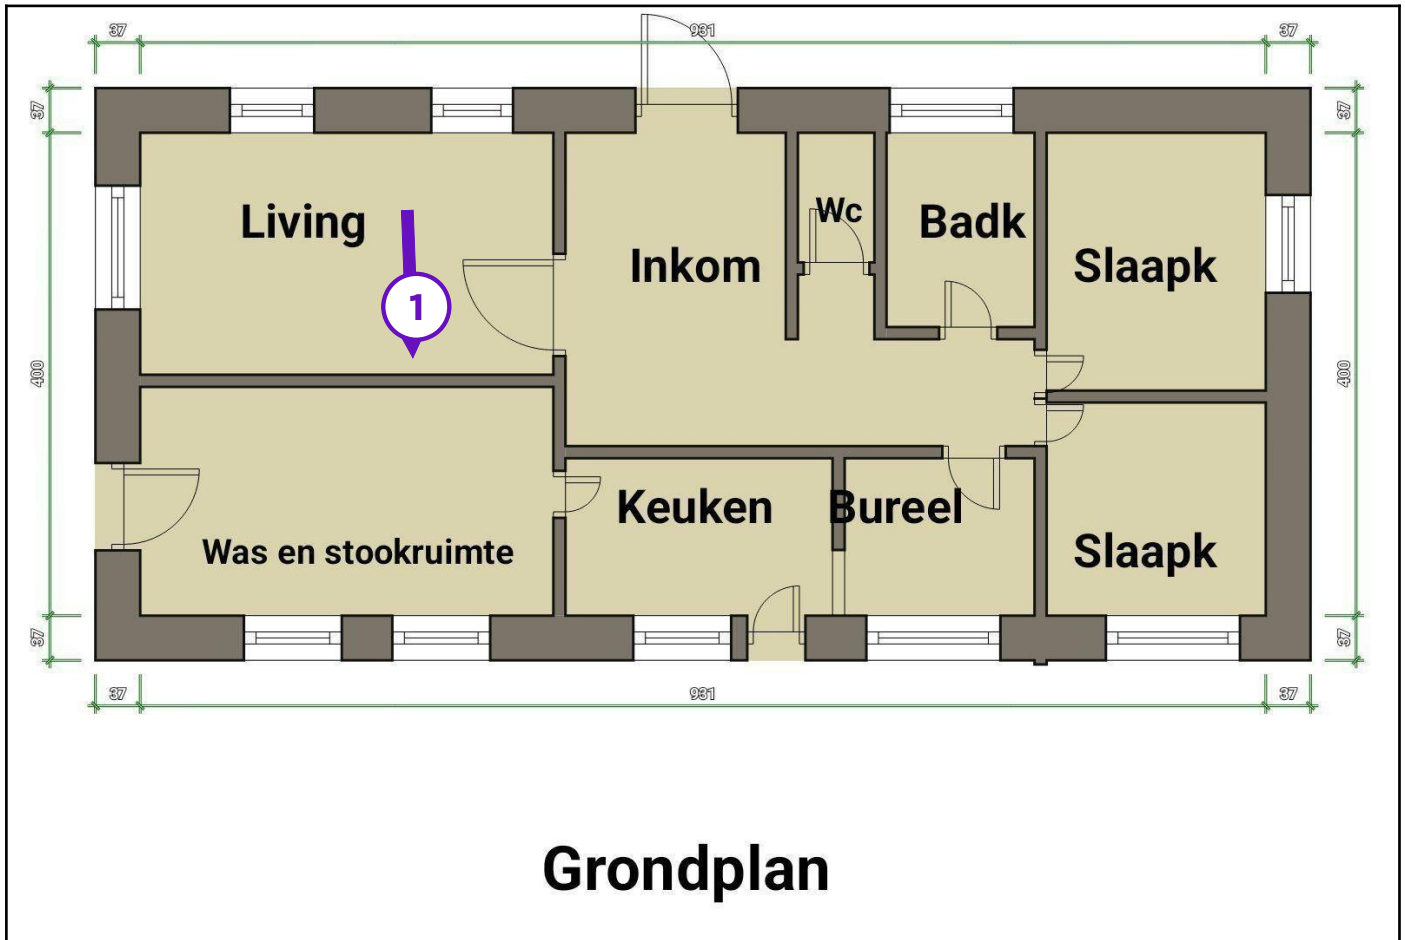
## Plan 1.3: Grondplan

| Beschrijving | Type | Actie |
|---|---|---|
| 1. Schoorsteen | Beperking | - |

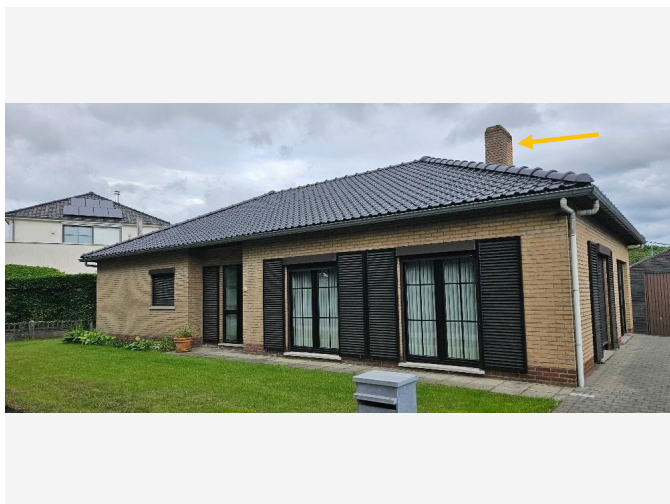
*Situeringfoto*

### Tijdelijke beperking

**Reden:** Het te onderzoeken materiaal situeert zich hoger dan 3,50 m te rekenen vanaf een veilige ondergrond

**Uitleg van de asbestdeskundige:** Geen veilig onderzoek mogelijk op deze hoogte. Volgens het inspectieprotocol mag de ADI beperking inroepen in dit geval.

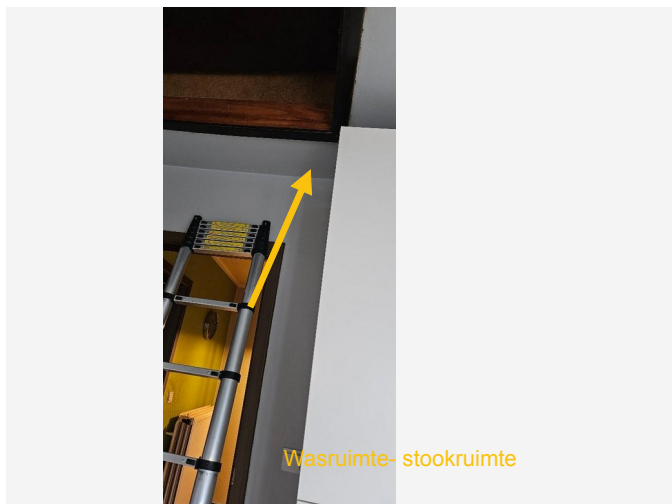
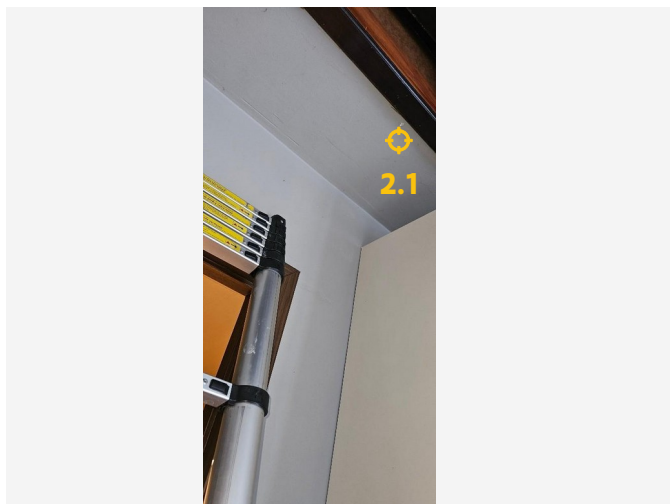
## Fiche 2: Pleisterwerk plafond

### Conclusie

Geen asbest

| # | Type | Referentie | Resultaat |
|---|---|---|---|
| 2.1 | Mengmonster | Msnr.2 Pleisterwerk plafond | Geen asbest |

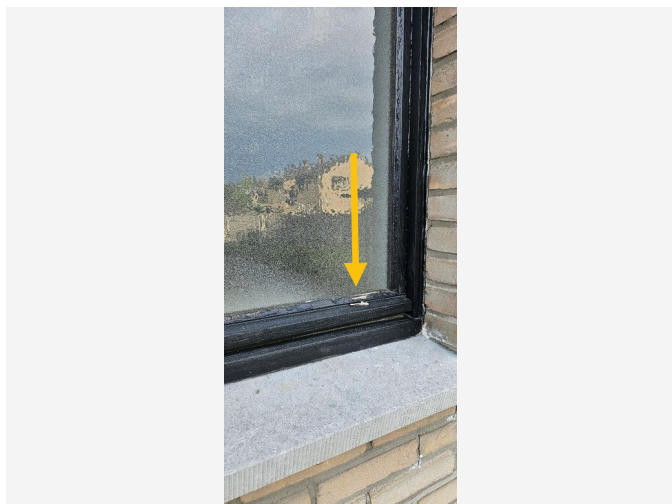
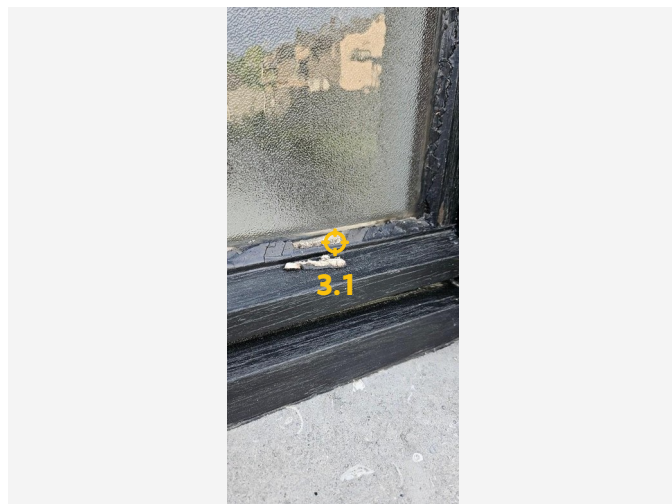
## Fiche 3: Mastiek ramen

## Conclusie

Geen asbest

| # | Type | Referentie | Resultaat |
|---|---|---|---|
| 3.1 | Puntmonster | Psnr.3 Mastiek ramen | Geen asbest |

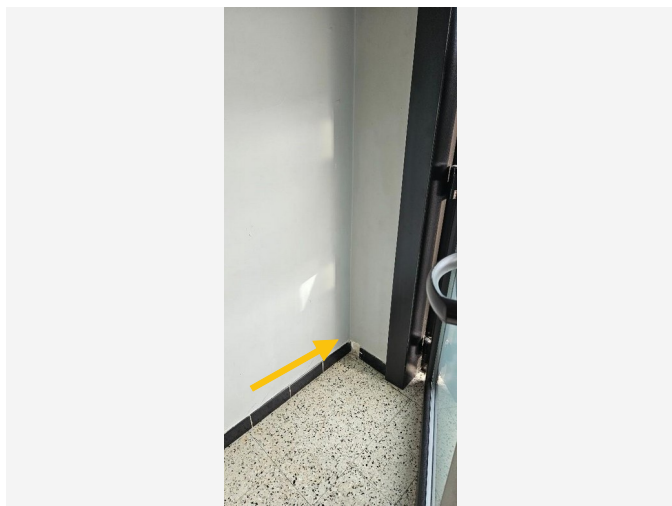
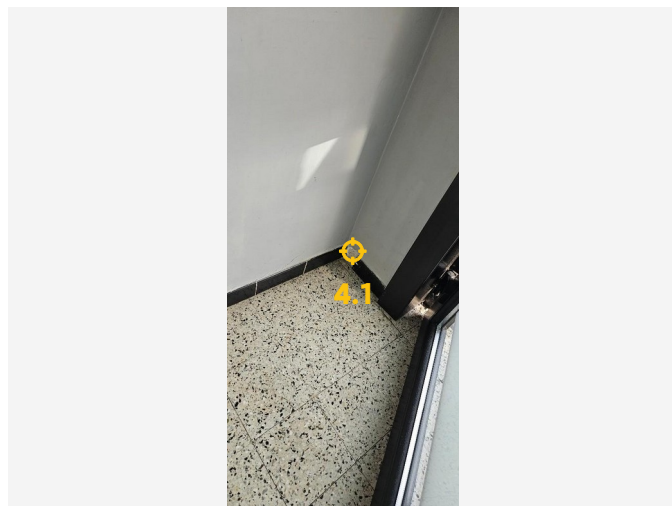
## Fiche 4: Pleisterwerk wanden

### Conclusie

Geen asbest

| # | Type | Referentie | Resultaat |
|---|---|---|---|
| 4.1 | Mengmonster | Msnr.1 Pleisterwerk wanden | Geen asbest |

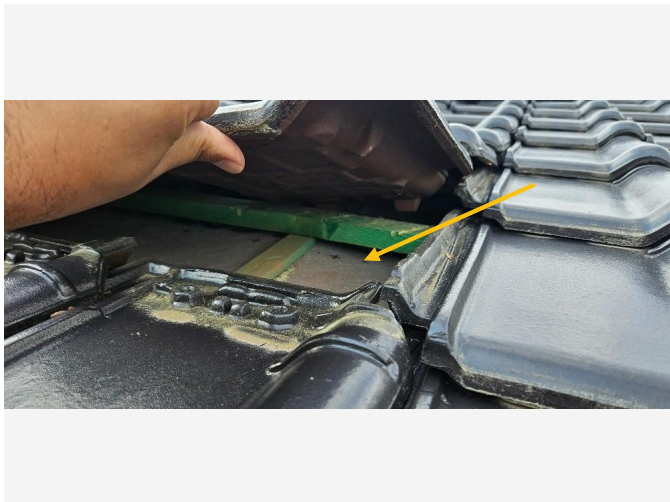
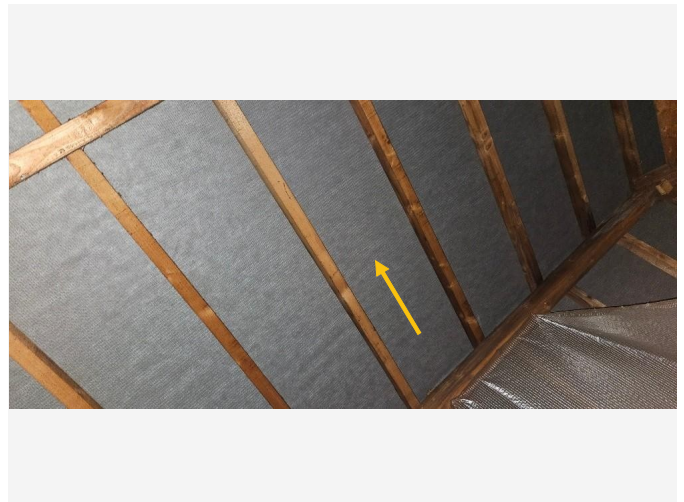
## Fiche 5: Onderdak woning

| Beschrijving | Notitie | Terug te vinden op plannen |
|---|--|--|
| Fiche 5: Onderdak woning | Dampscherm, niets verdacht (dak is vernieuwd) | Plan 1.6: Woning grondplan zonder indeling |

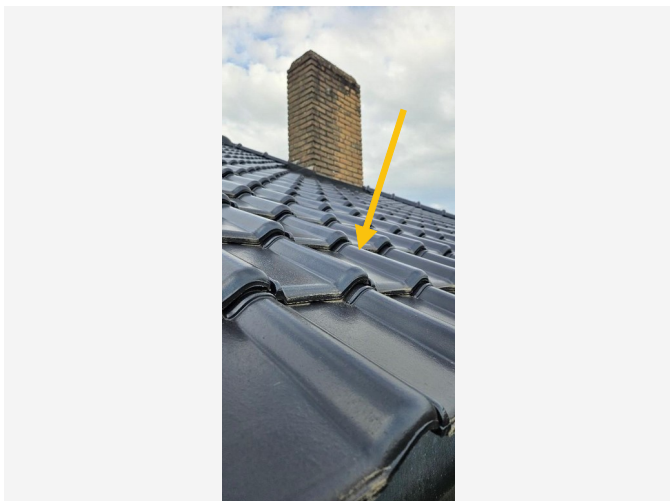
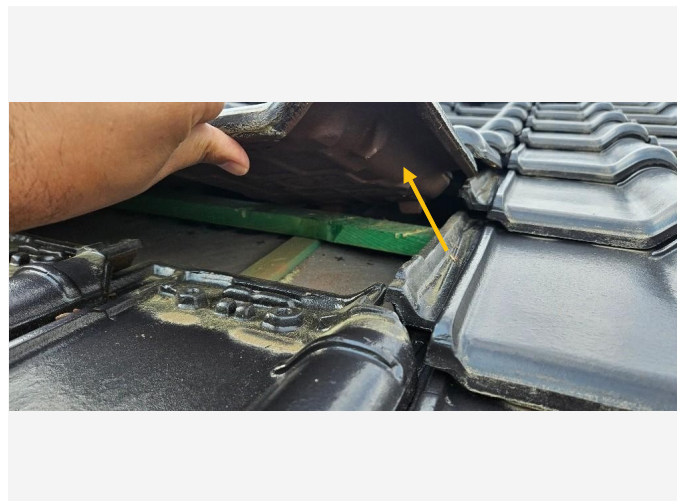
## Fiche 6: Dakbedekking

| Beschrijving | Notitie | Terug te vinden op plannen |
|---|--|--|
| Fiche 6: Dakbedekking | De dakbedekking van de woning is uit keramische dakpannen en de daken van de bijgebouwen uit metaal. Geen verdachte daken. | Plan 1.7: Woning grondplan zonder indeling |

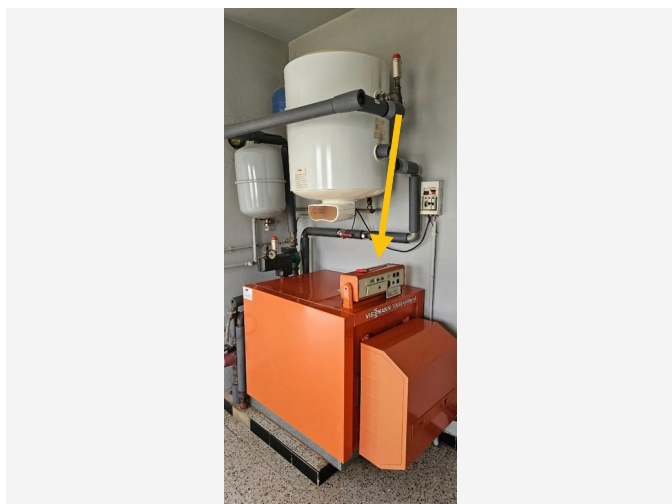
## Fiche 7: Stookketel / Brander

| Beschrijving | Notitie | Terug te vinden op plannen |
|---|---|---|
| Fiche 7: Stookketel / Brander | Er zijn geen pakkingen of dichtingen vast te stellen ifv een niet destructief onderzoek. Een verder destructief onderzoek zal hier meer duidelijkheid over moeten geven. Anderzijds, volgens de gegevens van de fabrikant zou deze type asbestvrij moeten zijn, er is echter geen bewijsdocument ter beschikking. | - |
