Asbestinventarisatetest

Broekhovenstraat 40, 3580 Beringen

Attestnummer : 20251016-000197.000

Uitgegeven op : 16.10.2025

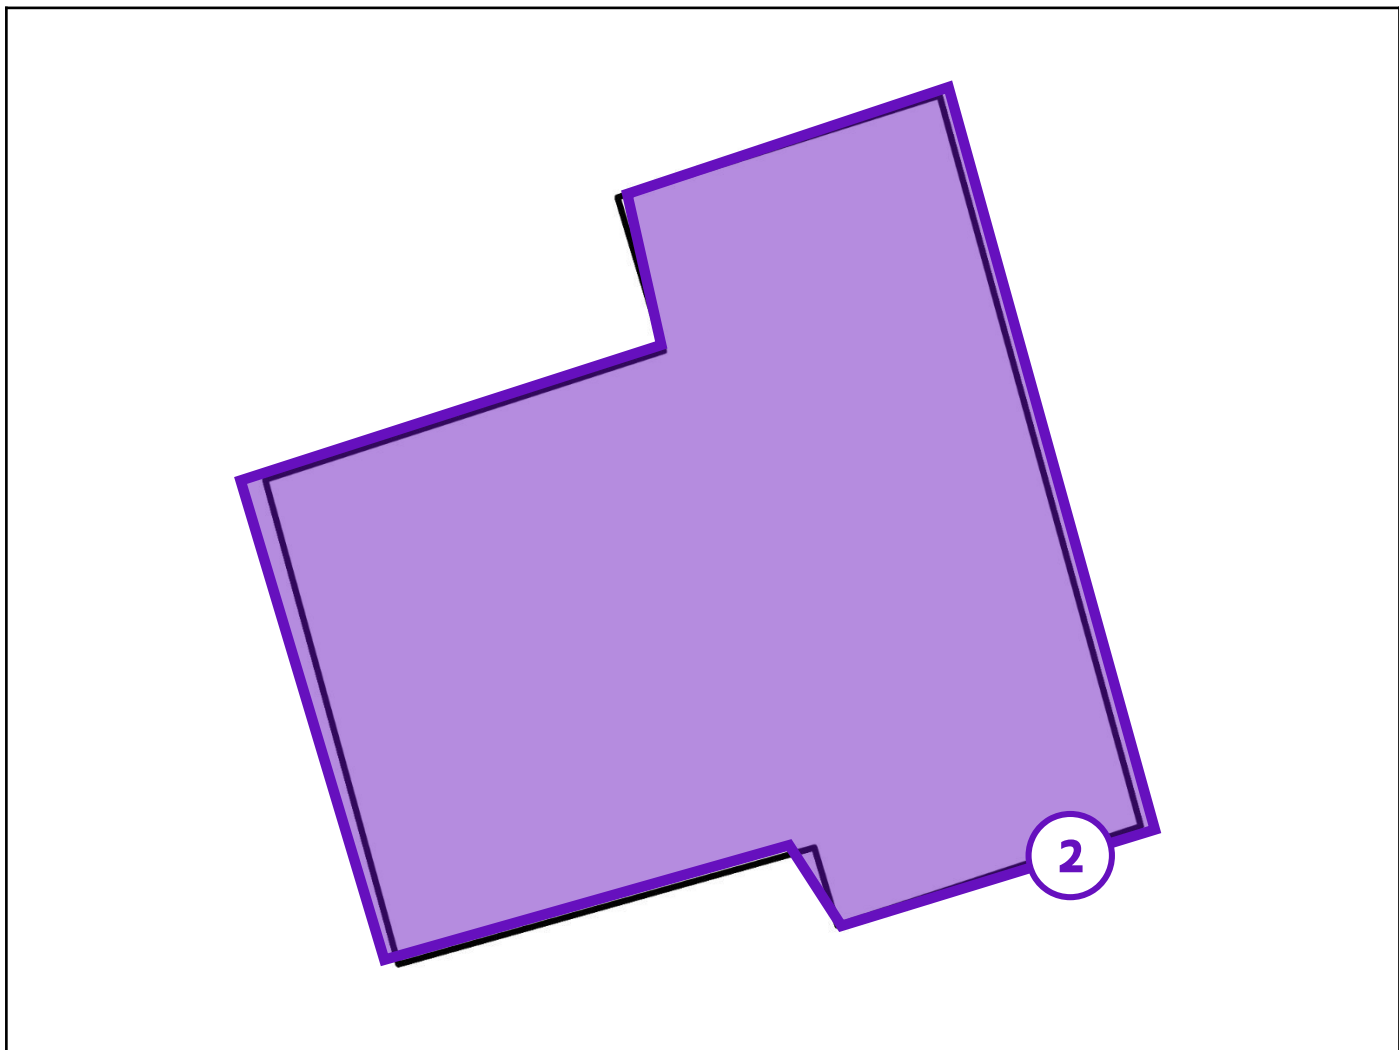
Plan 1.1: Woning plan

| Beschrijving | Type | Actie |
|---|---|---|
| 2. Dak woning en garage | Advies | - |

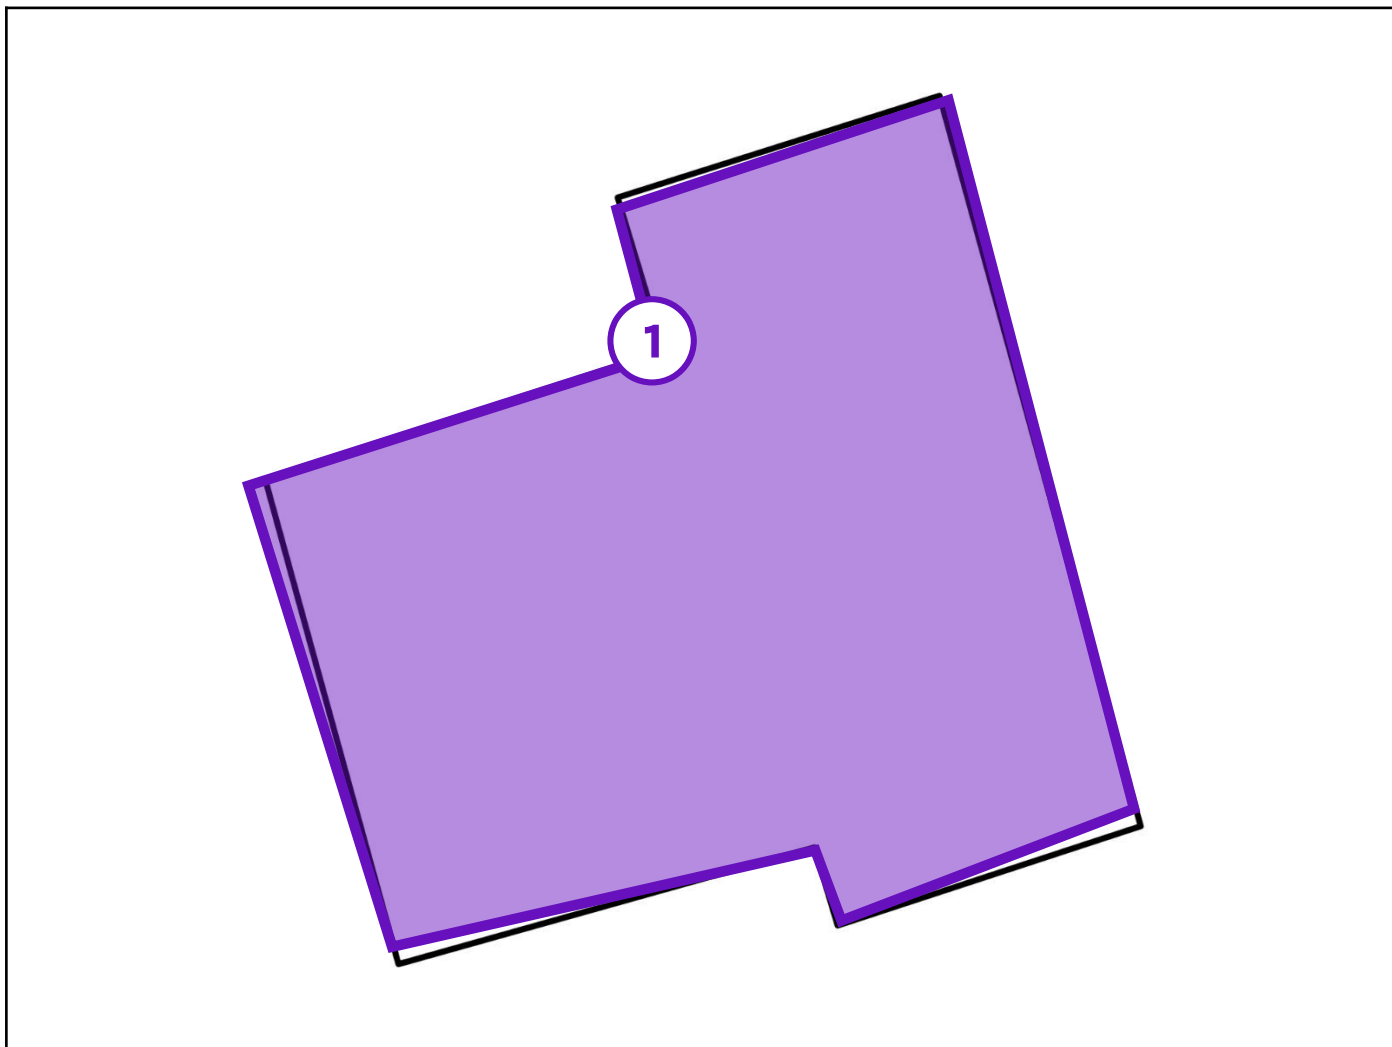
Plan 1.2: Woning plan

| Beschrijving | Type | Actie |
|---|---|---|
| 1. Algemeen advies totaalrenovatie | Advies | - |

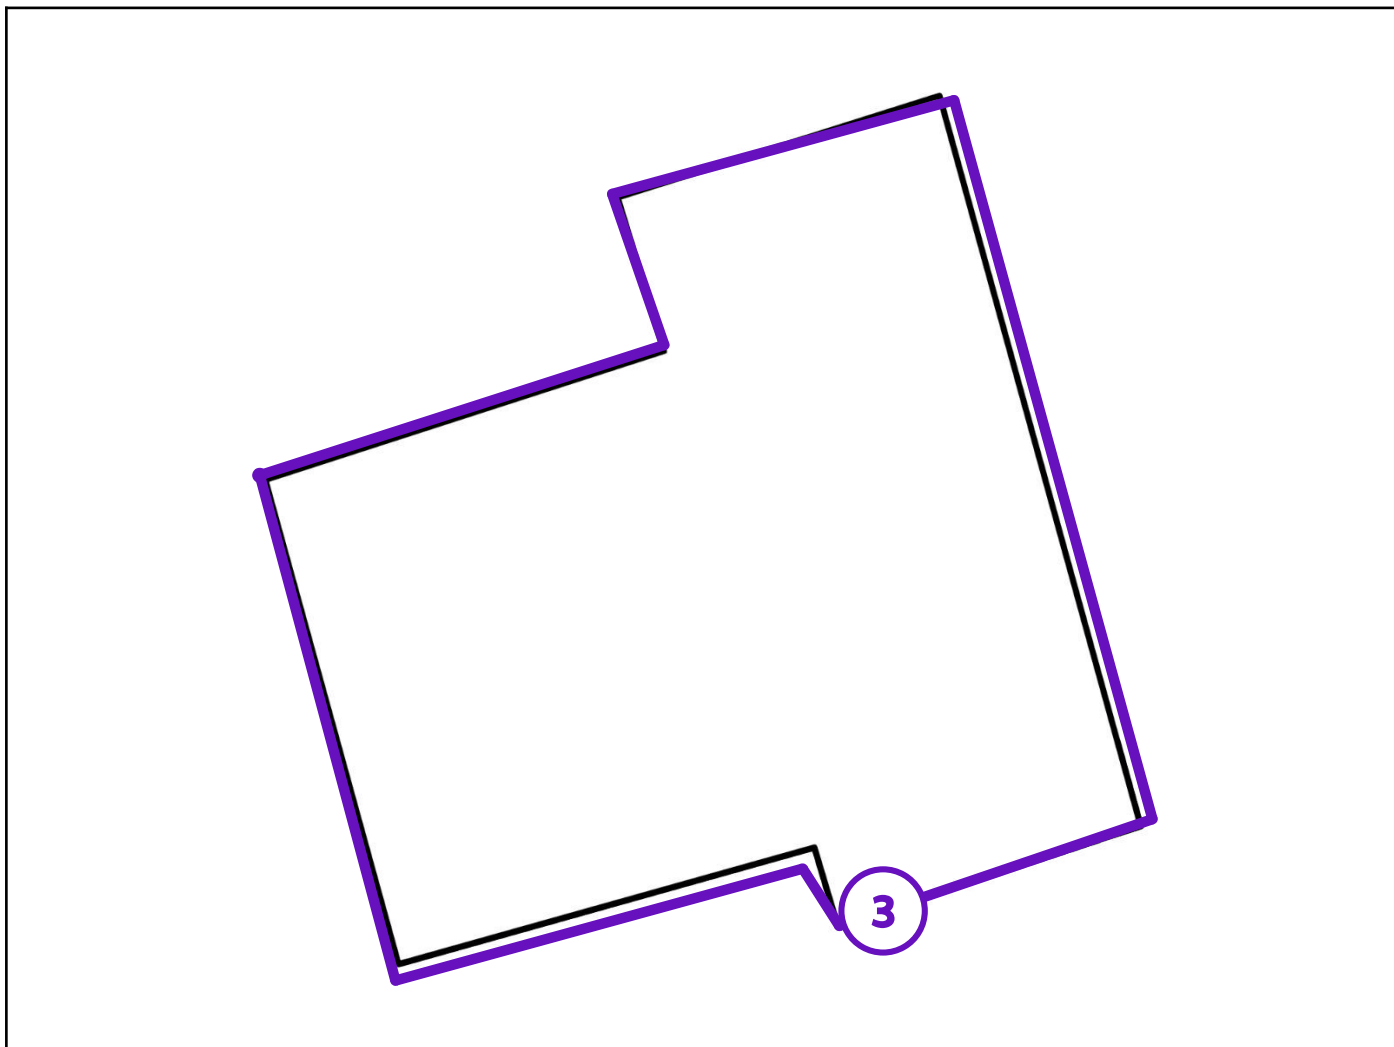
Plan 1.3: Woning plan

| Beschrijving | Type | Actie |
|---|---|---|
| 3. Crepi gevel | Advies | - |

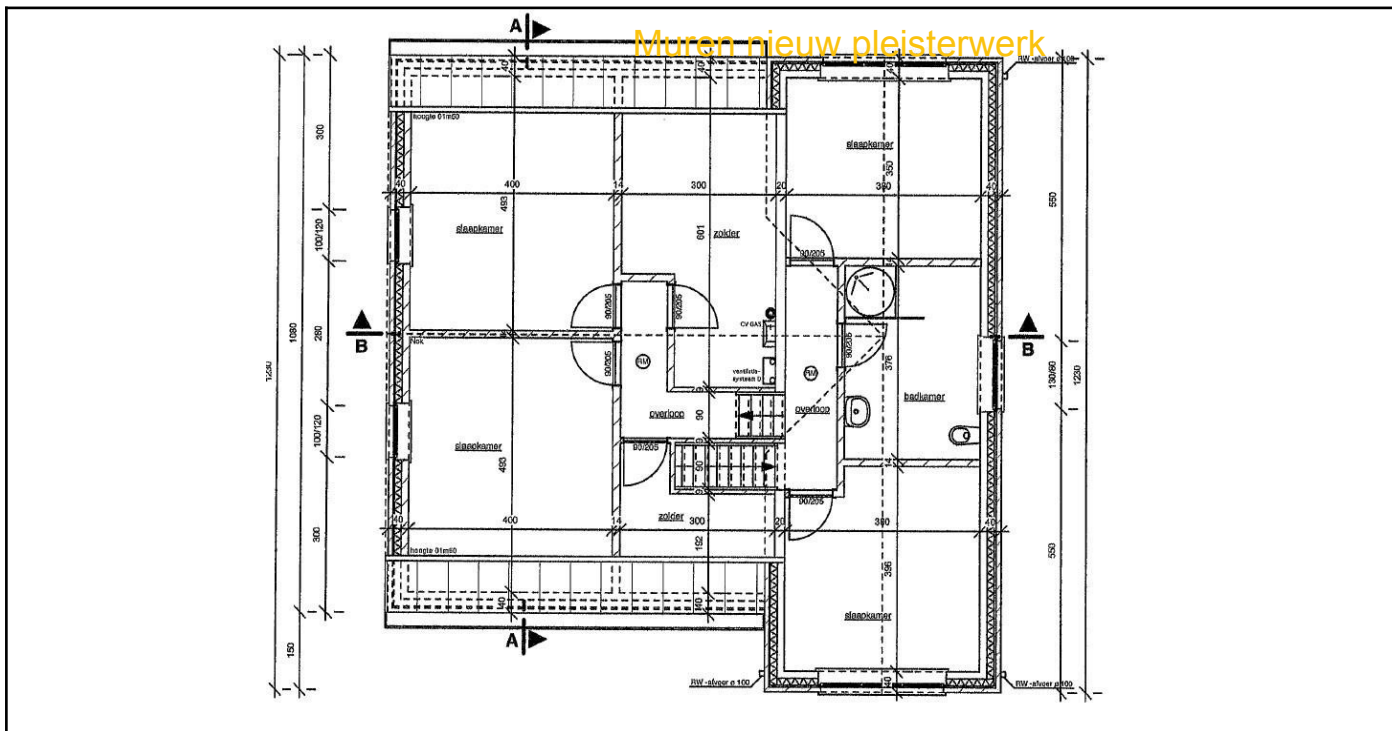
Plan 1.6: Verdiepingplan

| Beschrijving | Type | Actie |
|---|---|---|
| 4. Pleisterwerken renovatie | Advies | - |

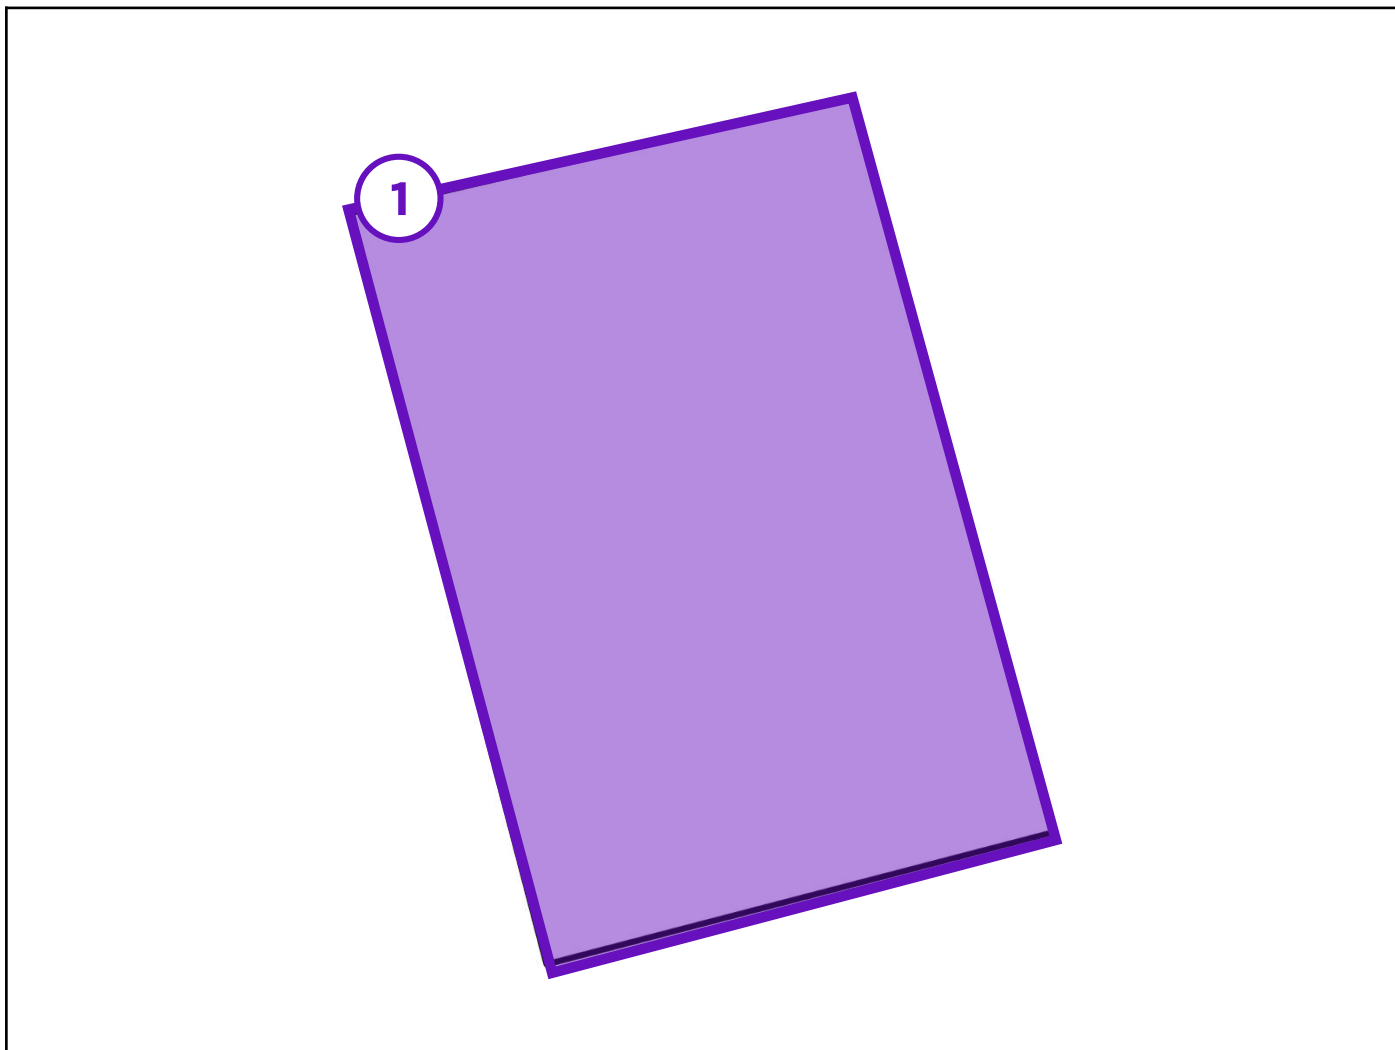
Plan 2.1: Bijgebouw plan

| Beschrijving | Type | Actie |
|---|---|---|
| 1. Algemeen advies totaalrenovatie | Advies | - |

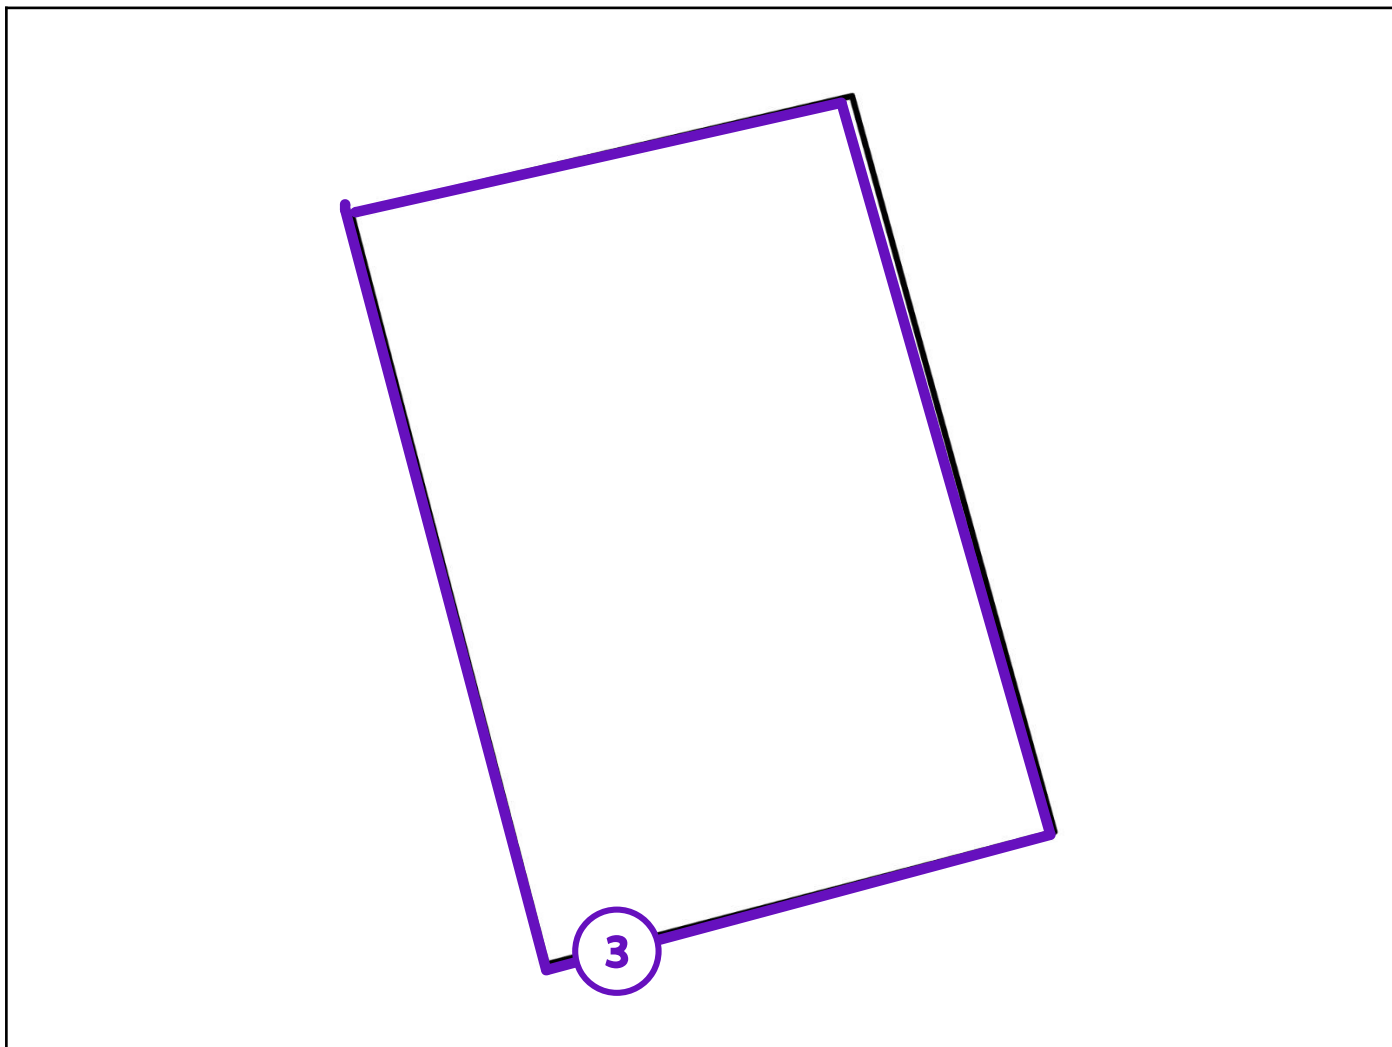
Plan 2.2: Garage plan

| Beschrijving | Type | Actie |
|---|---|---|
| 3. Crepi gevel | Advies | - |

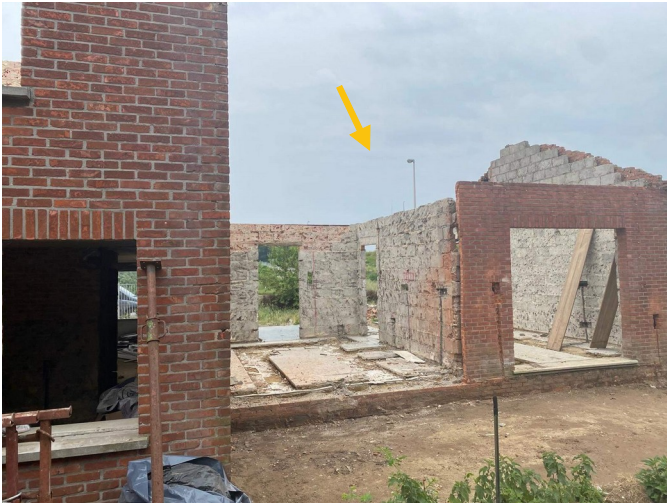
Vrije foto

De woning is buiten een paar muren volledig afgebroken en gesloopt (zie foto's)

Het gaat hier om een totaalrenovatie, in de andere fiches zijn de bewijsstukken (facturen) en de fotoreportage van de afbraakwerken aanwezig.

Tijdens de inspectie geen waarneembare asbestverdachte materialen waargenomen waarvan monsternamen laboanalyse verplicht zijn om dit als niet-asbesthoudend te beschouwen:

- Platen type "Pical", asbestboard (bijv onder een vals plafond of achter een gyprocwand/plafond)
- Zwarte lijmlaag onder een andere toepassing die niet verdacht is.
- Bitumen, roofing, teer onder een andere toepassing die niet verdacht is.
- Spuitlagen, bevlokkings (ingesloten of onder een andere niet verdachte toepassing)
- Thermisch isolerend materiaal (bijvoorbeeld in een volledig hermetisch afgesloten installaties/ruimten)
- Tegelijm faience in goede staat (niet in de mogelijkheid om staalname te doen).

Hoewel de kans zeer klein is omdat het over totaalrenovatie gaat, dienen bovenstaande materialen bij waarneming/ontdekking onderzocht te worden mbv een monsternamen.

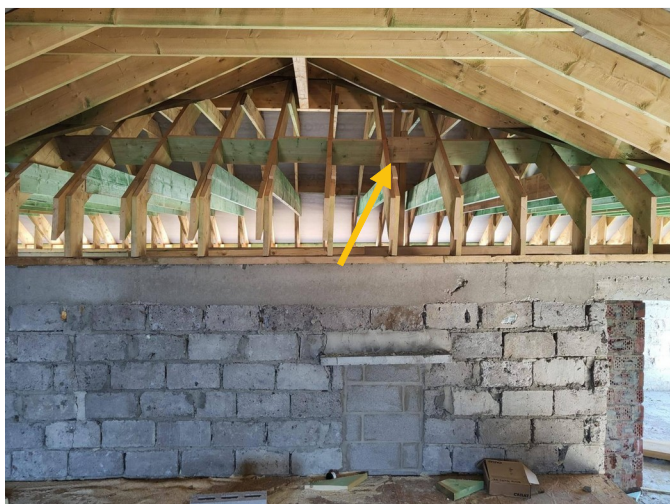
Vrije foto

Dak van de woning is volledig vernieuwd, zie factuur en dak garage evenzeer (zie ook fotos van het metalen dak tijdens de inspectie)

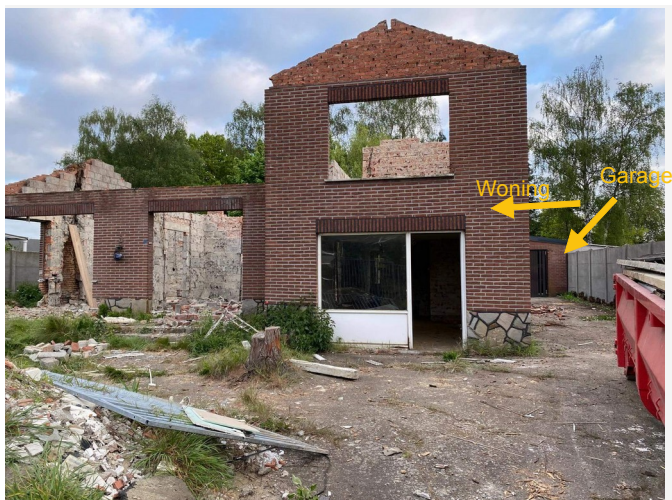
Vrije foto

Gevel was volledig uit gemetselde bakstenen (zie fotos afbraakwerken). Nu is het volledig met crepi bepleisterd, zie ook factuur als bewijsstuk.

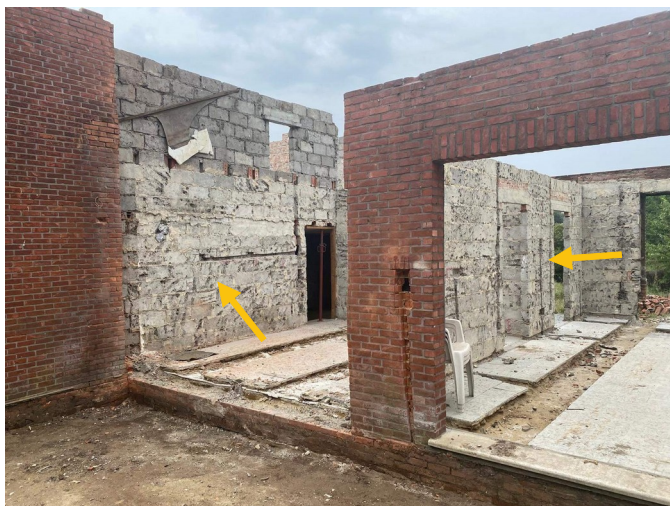
Vrije foto

Zowel op fotos alsook factuur is het duidelijk te zien dat alle muren zijn gestript en opnieuw bepleisterd. Geen monstername, geen verdachte materialen.
