Asbestinventarisatietest

Halvijvers 3, 3550 Heusden-Zolder

Attestnummer : 20260413-000284.000

Uitgegeven op : 13.04.2026

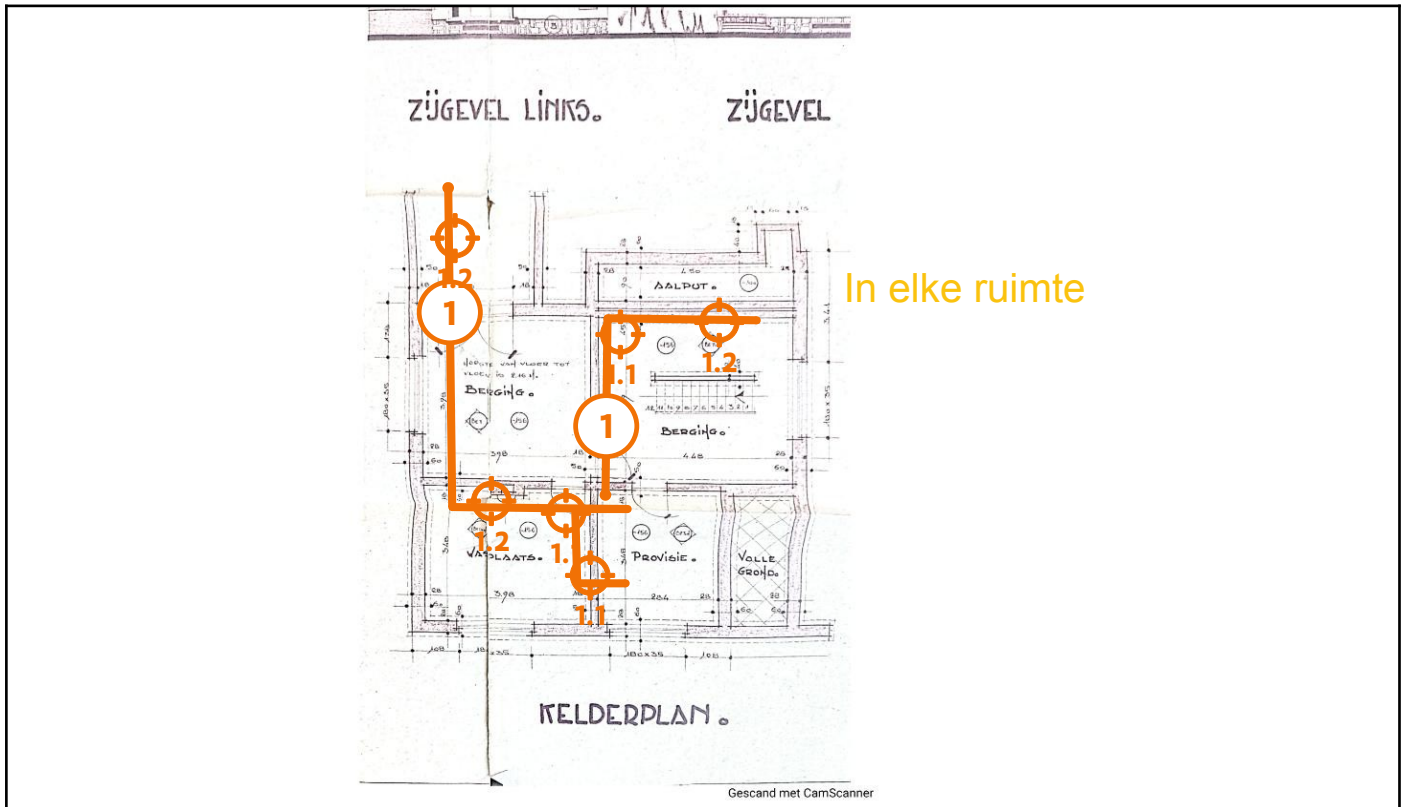
Plan 1.1: Kelderplan

Beschrijving	Type	Actie
1. Gipsisolatie CV leidingen kelder	Asbestmateriaal	Verwijderen
1.1 Code: Msnr.3 Gipsisolatie CV leidingen kelder rechte st	Mengmonster	-
1.2 Code: Msnr.4 Gipsisolatie CV leidingen kelder bochten	Mengmonster	-

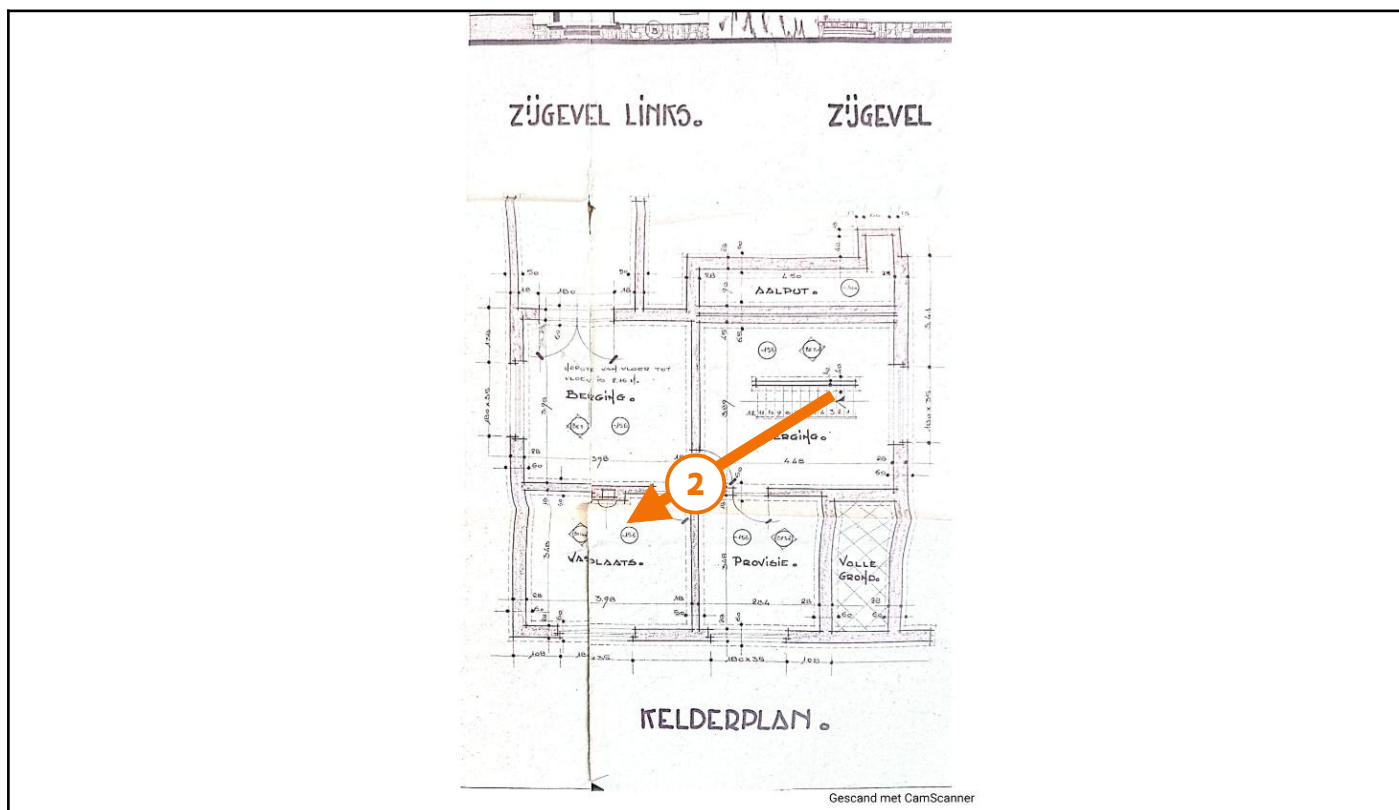
Plan 1.2: Kelderplan

Beschrijving	Type	Actie
2. Dichting brander CV	Asbestmateriaal	Verwijderen

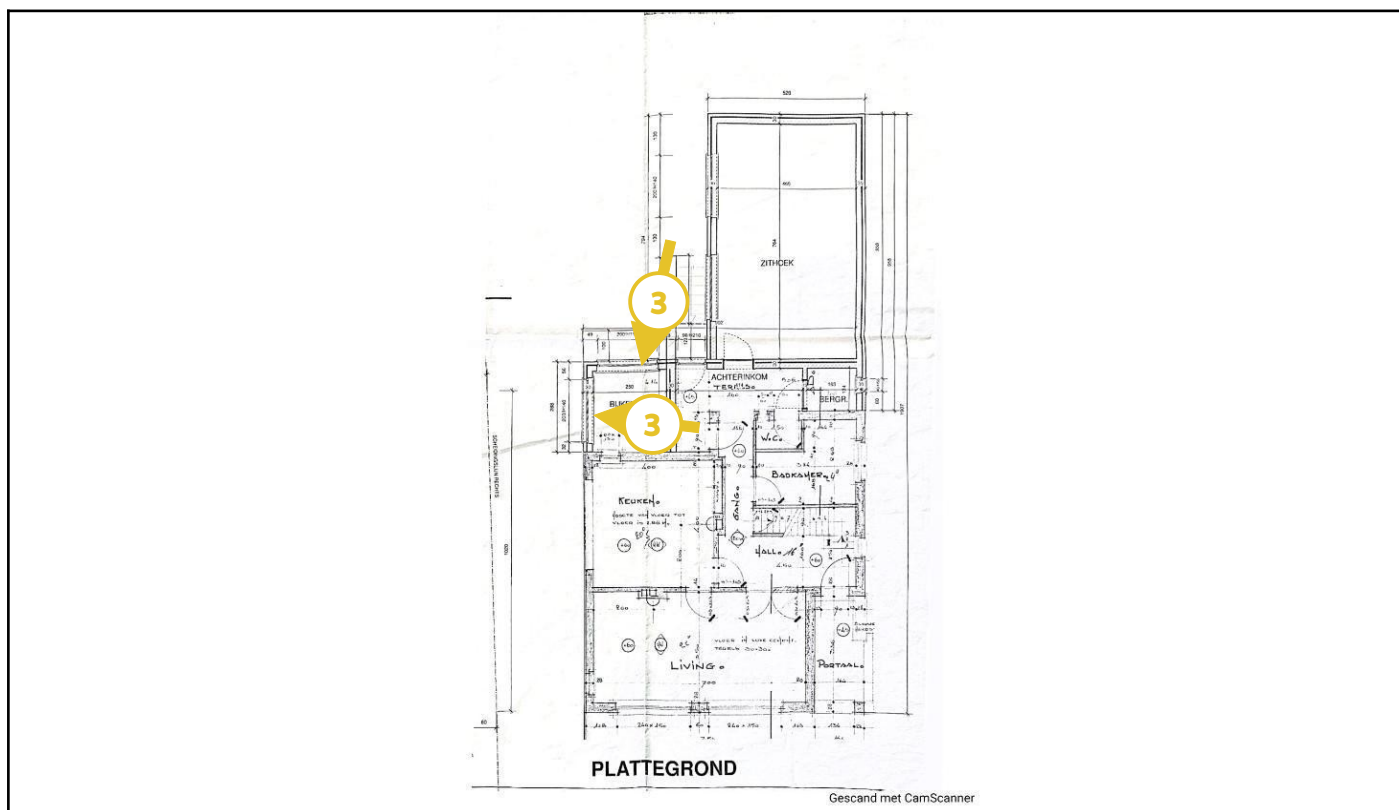
Plan 1.5: Grondplan

Beschrijving	Type	Actie
3. Venstertabletten binnen	Asbestmateriaal	Zorgvuldig beheren

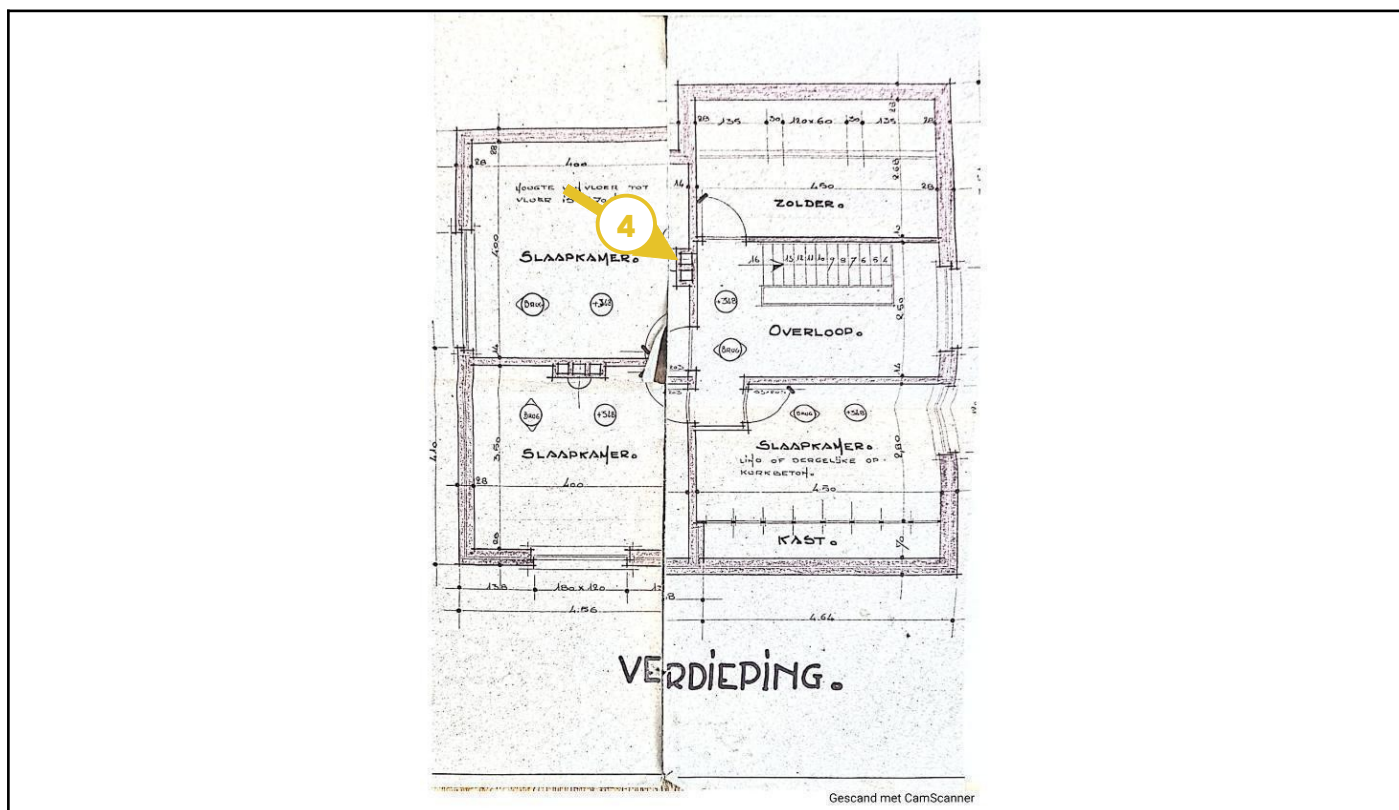
Plan 1.12: Verdiepingplan

Beschrijving	Type	Actie
4. Verluchtingspijp	Asbestmateriaal	Zorgvuldig beheren

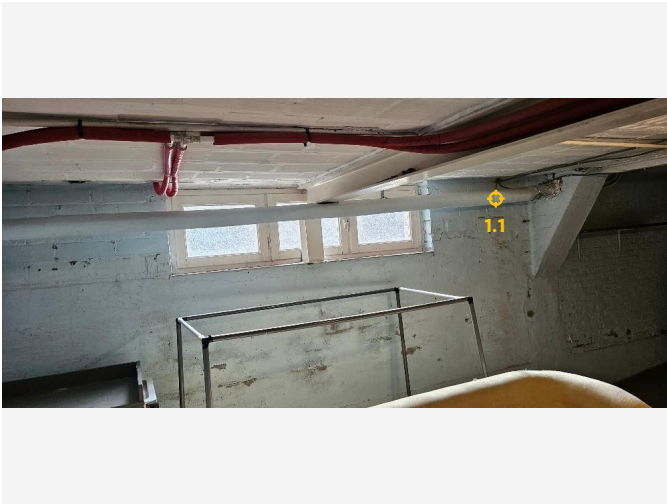
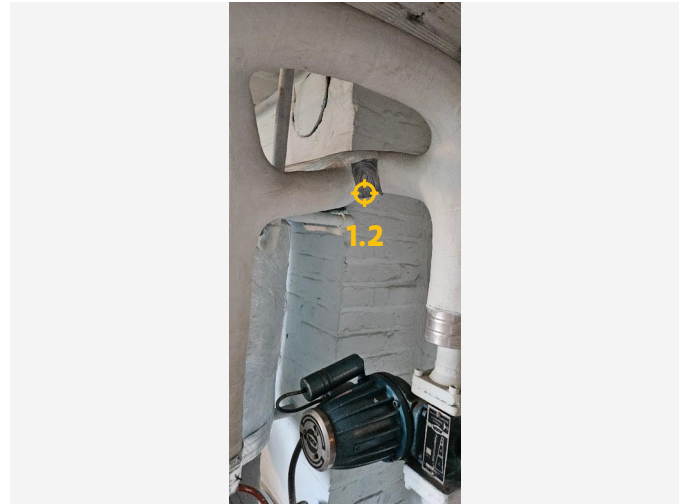
Het asbestmateriaal valt onder de mijlpaal van 2034.

Eindbeoordeling materiaalrisico	Verhoogd materiaalrisico en/of verhoogde kans op vezelvrijgave
Opmerking	De eindstukken zijn getaped, geen beschadigde gips zichtbaar.

Gebondenheid	Categorie 2: niet-hechtgebonden met matrix
Asbestsoort (vezeltype)	Amfibool aanwezig, uitgezonderd crocidoliet
Asbestconcentratie	Hoog ($\geq 50\%$)
Afschermingsgraad van het gehele materiaal	Geheel of deels vrij aan de binnenlucht, maar geen contact met binnenluchtstromen
Toestand van het materiaal	Licht beschadigd, licht verweerd. Intacte calciumsilicaatplaat of materiaal met categorie 3-gebondenheid

#	Type	Referentie	Resultaat
1.1	Mengmonster	Msnr.3 Gipsisolatie CV leidingen kelder rechte st	Chrysotiel, Amosiet
1.2	Mengmonster	Msnr.4 Gipsisolatie CV leidingen kelder bochten	Chrysotiel, Amosiet

Beschrijving	Gipsisolatie CV leidingen kelder
Omgeving	Binnen
Primaire drager	HVAC infrastructuur en uitrusting
Asbestmateriaal	In-situ afwerkingslagen - Thermische isolatie
Bindmiddel van asbestmateriaal	Gips - kalk
Gebondenheid op basis van bindmiddel	Niet-hechtgebonden
Hoeveelheid (lengte - omtrek - dikte - aantal)	<ul style="list-style-type: none">• 18,00 m - 50,00 cm - 2,00 cm - 1 stuk
Totaal volume	0,18 m ³
Eenvoudig bereikbaar	Ja
Bevestigingswijze	<ul style="list-style-type: none">• Verlijmd, ingegoten, versmeerd
Identificatiemethode	Een monstername door de asbestdeskundige met laboanalyse door een asbestlabo.
Destructieve handeling voor identificatie	Nee
Opmerking	Let op, de toepassing is op verschillende plaatsen afgeslepen maar wel ingekapseld of dicht getaped. De lengte is hierdoor een schatting.

- Zorg voor een veilig beheer. Vermijd het beschadigen van het asbestmateriaal. Controleer de toestand jaarlijks op wijzigingen.

- Hermetische zone (erkend asbestverwijderaars)
Losgebonden toepassing enkel in hermetische zone door erkende verwijderaars te verwijderen.

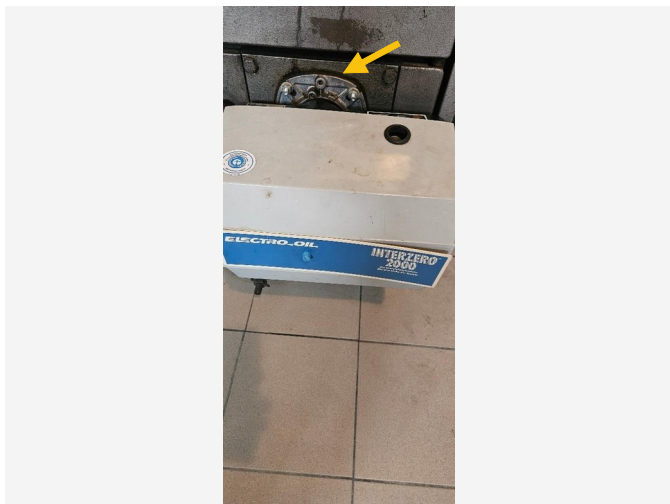
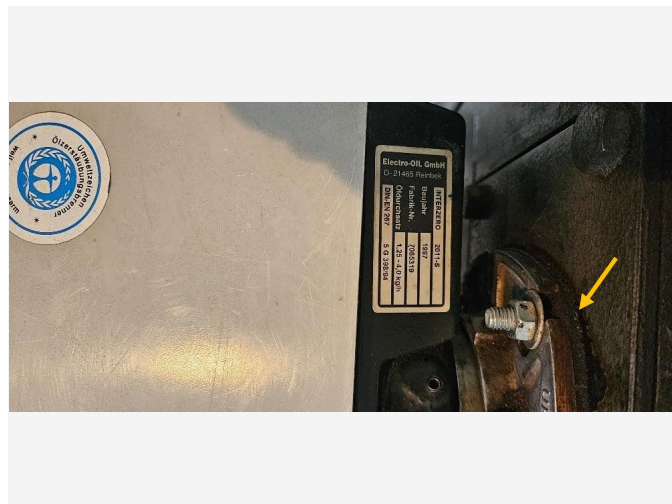
Het asbestmateriaal valt onder de mijlpaal van 2034.

Eindbeoordeling materiaalrisico	Laag materiaalrisico en/of verlaagde kans op vezelvrijgave
---------------------------------	--

Gebondenheid	Categorie 2: niet-hechtgebonden met matrix
Asbestsoort (vezeltype)	Alleen chrysotiel aanwezig
Asbestconcentratie	Hoog ($\geq 50\%$)
Afschermingsgraad van het gehele materiaal	Alleen randen, niet afgeschermd, maar geen contact met binnenluchtstromen
Toestand van het materiaal	Licht beschadigd, licht verweerd. Intacte calciumsilicaatplaat of materiaal met categorie 3-gebondenheid

Beschrijving	Dichting brander CV
Omgeving	Binnen
Primaire drager	HVAC infrastructuur en uitrusting
Asbestmateriaal	Pakking, dichting
Bindmiddel van asbestmateriaal	Karton - papier - viltachtig
Gebondenheid op basis van bindmiddel	Niet-hechtgebonden
Hoeveelheid (gewicht - aantal)	<ul style="list-style-type: none">• 0,20 kg - 1 stuk
Totaal gewicht	0,20 kg
Eenvoudig bereikbaar	Ja
Bevestigingswijze	<ul style="list-style-type: none">• Geklemd
Identificatiemethode	<p>De asbestdeskundige beoordeelt het materiaal als asbestverdacht en dus asbesthoudend, en dit zonder monstername.</p> <p>Motivatie: Er is een onderzoeksbeperking die monstername verhindert; De asbestdeskundige kan geen volledige risicobeoordeling uitvoeren van het materiaal.</p>
Destructieve handeling voor identificatie	Nee

- Zorg voor een veilig beheer. Vermijd het beschadigen van het asbestmateriaal. Controleer de toestand jaarlijks op wijzigingen.
- Voer bijkomende staalname(s) uit.

- Eenvoudige handelingen: mag via doe-het-zelf of door werknemer(s) met opleidingsattest eenvoudige handelingen
Kan in gehele stukken verwijderd worden mits toepassing techniek eenvoudige handelingen (gebruik PBM's)
Overvloedig te fixeren om vezelvrijgave te voorkomen.

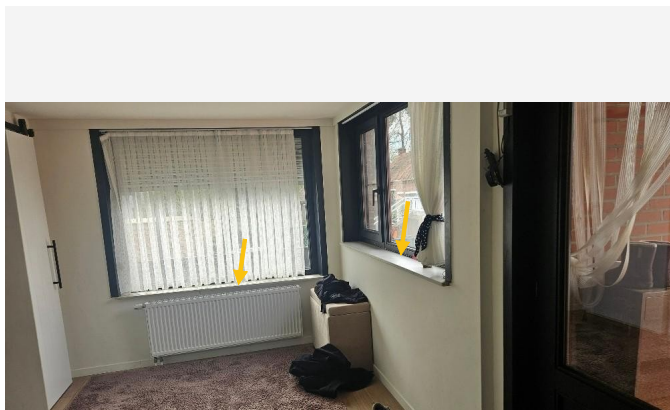
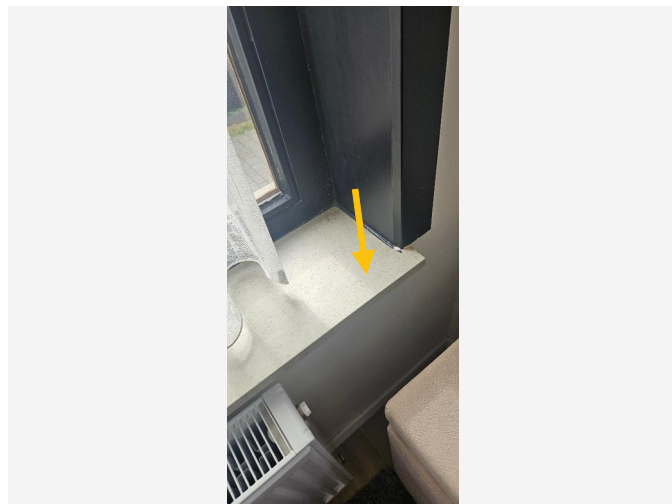
Het asbestmateriaal valt onder de mijlpaal van 2040.

Eindbeoordeling materiaalrisico	Zeer laag materiaalrisico en/of zeer lage kans op vezelvrijgave
---------------------------------	---

Gebondenheid	Categorie 1: hechtgebonden in oorsprong
Asbestsoort (vezeltype)	Alleen chrysotiel aanwezig
Asbestconcentratie	Laag (< 50%)
Afschermingsgraad van het gehele materiaal	Geheel of deels vrij aan de binnenlucht, maar geen contact met binnenluchtstromen
Toestand van het materiaal	Onbeschadigd, niet verweerd

Beschrijving	Venstertabletten binnen
Omgeving	Binnen
Primaire drager	Wandopening verticaal (raam, deur, ...)
Asbestmateriaal	Plaat, paneel, tablet - Type Massal
Bindmiddel van asbestmateriaal	Cement
Gebondenheid op basis van bindmiddel	Hecht
Hoeveelheid (oppervlakte - dikte - aantal)	<ul style="list-style-type: none">• 0,20 m² - 2,00 cm - 2 stuks
Totaal volume	0,008 m ³
Eenvoudig bereikbaar	Ja
Bevestigingswijze	<ul style="list-style-type: none">• Geklemd• Verlijmd, ingegoten, versmeerd
Identificatiemethode	De asbestdeskundige beoordeelt het materiaal als asbesthoudend, en dit zonder monstername.
Destructieve handeling voor identificatie	Nee
Opmerking	Schade moeilijk in te schatten bij staalname.

- Zorg voor een veilig beheer. Vermijd het beschadigen van het asbestmateriaal. Controleer de toestand jaarlijks op wijzigingen.
- Voer bijkomende staalname(s) uit.

- Eenvoudige handelingen: mag via doe-het-zelf of door werknemer(s) met opleidingsattest eenvoudige handelingen
Kan in gehele stukken verwijderd worden mits toepassing techniek eenvoudige handelingen (gebruik PBM's)

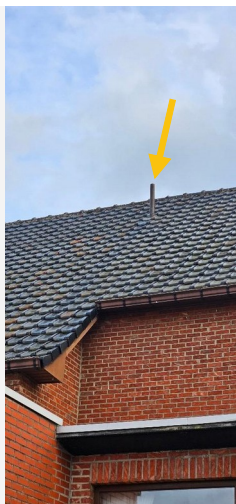
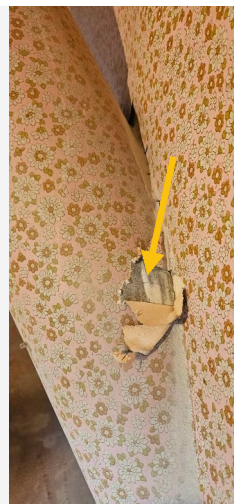
Het asbestmateriaal valt onder de mijlpaal van 2040.

Eindbeoordeling materiaalrisico	Zeer laag materiaalrisico en/of zeer lage kans op vezelvrijgave
---------------------------------	---

Gebondenheid	Categorie 1: hechtgebonden in oorsprong
Asbestsoort (vezeltype)	Crocidoliet aanwezig
Asbestconcentratie	Laag (< 50%)
Afschermingsgraad van het gehele materiaal	Niet-stootvaste afscherming
Toestand van het materiaal	Onbeschadigd, niet verweerd

Beschrijving	Verluchtingspijp
Omgeving	Buiten
Primaire drager	Schuin dak
Asbestmateriaal	Buis, koker, leiding, pijp, doorvoer
Bindmiddel van asbestmateriaal	Cement
Gebondenheid op basis van bindmiddel	Hecht
Hoeveelheid (lengte - omtrek - dikte - aantal)	<ul style="list-style-type: none">• 6,00 m - 50,00 cm - 1,00 cm - 1 stuk
Totaal volume	0,03 m ³
Eenvoudig bereikbaar	Ja
Bevestigingswijze	<ul style="list-style-type: none">• Geklemd
Identificatiemethode	De asbestdeskundige beoordeelt het materiaal als asbesthoudend, en dit zonder monsternamen.
Destructieve handeling voor identificatie	Nee
Opmerking	Inspectie op de zolder

- Zorg voor een veilig beheer. Vermijd het beschadigen van het asbestmateriaal. Controleer de toestand jaarlijks op wijzigingen.
- Voer bijkomende staalname(s) uit.

- Eenvoudige handelingen: mag via doe-het-zelf of door werknemer(s) met opleidingsattest eenvoudige handelingen
Kan in gehele stukken verwijderd worden mits toepassing techniek eenvoudige handelingen (gebruik PBM's)

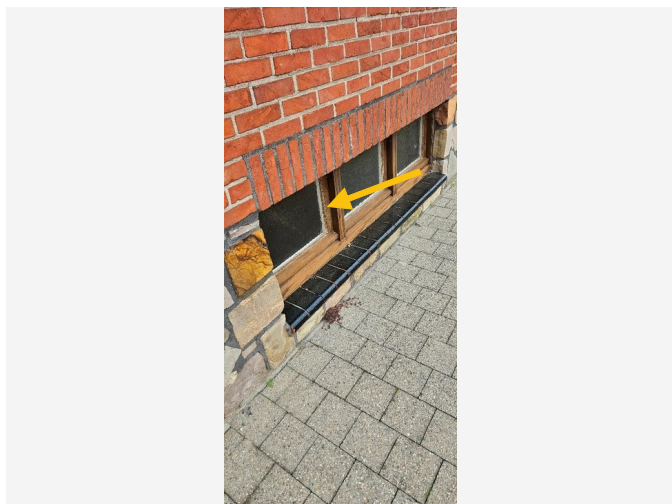
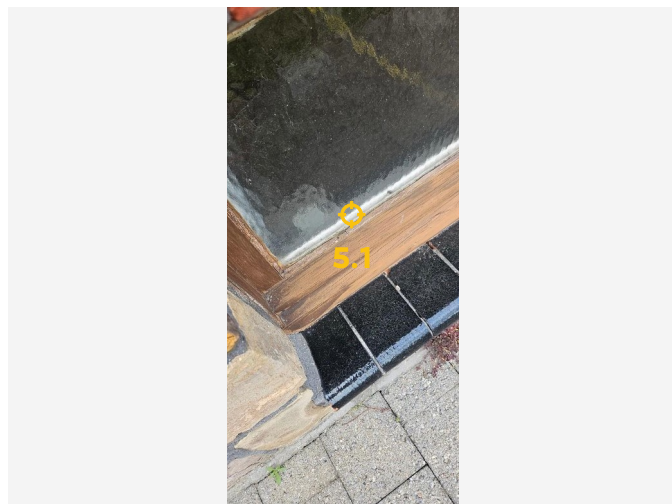
Fiche 5: Mastiek ramen kelder

Geen asbest

#	Type	Referentie	Resultaat
5.1	Puntmonster	Psnr3 Mastiek raampjes garage	Geen asbest

Beschrijving	Mastiek ramen kelder
Omgeving	Buiten
Primaire drager	Wandopening verticaal (raam, deur, ...)
Bindmiddel van materiaal	Kitten, mastiek, pasta
Gebondenheid op basis van bindmiddel	Hecht
Hoeveelheid (gewicht - aantal)	<ul style="list-style-type: none">• 2,00 kg - 1 stuk
Totaal gewicht	2,00 kg
Identificatiemethode	Een monstername door de asbestdeskundige met laboanalyse door een asbestlabo.
Destructieve handeling voor identificatie	Nee
Opmerking	Deze gewichten zijn niet gemeten, maar geschat op basis van een benadering van het aanwezig mastiek (de opgegeven hoeveelheden mogen niet gebruikt worden als maatstaf van heffing)

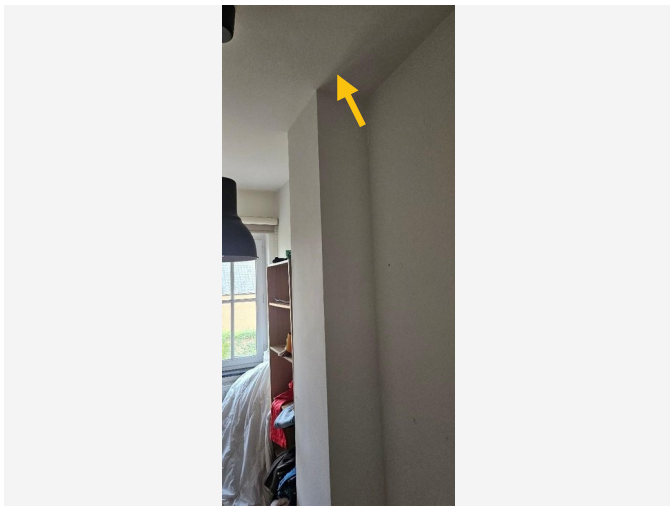
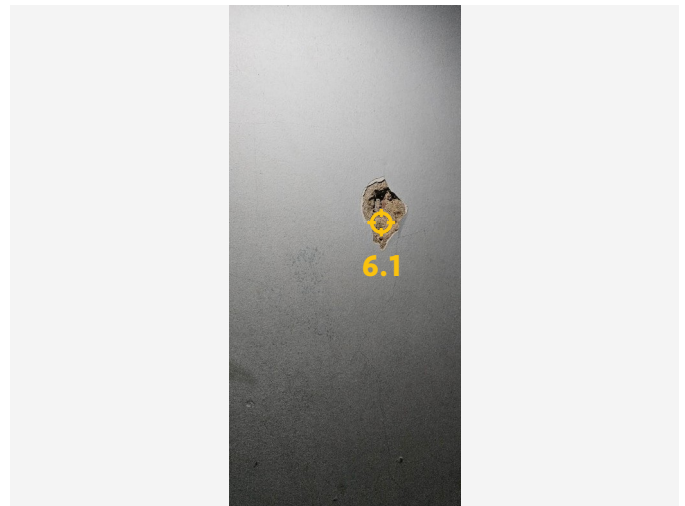
Fiche 6: Pleisterwerk plafond

Geen asbest

#	Type	Referentie	Resultaat
6.1	Mengmonster	Msnr.2 Pleisterwerk plafond	Geen asbest

Beschrijving	Pleisterwerk plafond
Omgeving	Binnen
Primaire drager	Plafond
Bindmiddel van materiaal	Gips - kalk
Gebondenheid op basis van bindmiddel	Niet-hechtgebonden
Hoeveelheid (oppervlakte - dikte - aantal)	• 150,00 m ² - 1,00 cm - 1 stuk
Totaal volume	1,50 m ³
Identificatiemethode	Een monstername door de asbestdeskundige met laboanalyse door een asbestlabo.
Destructieve handeling voor identificatie	Nee

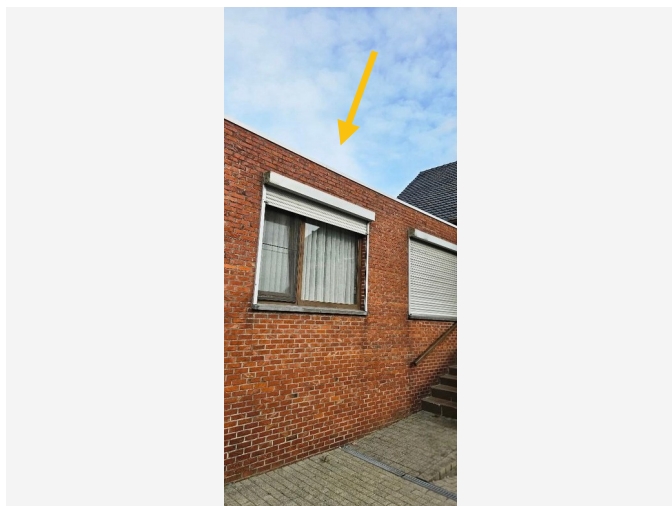
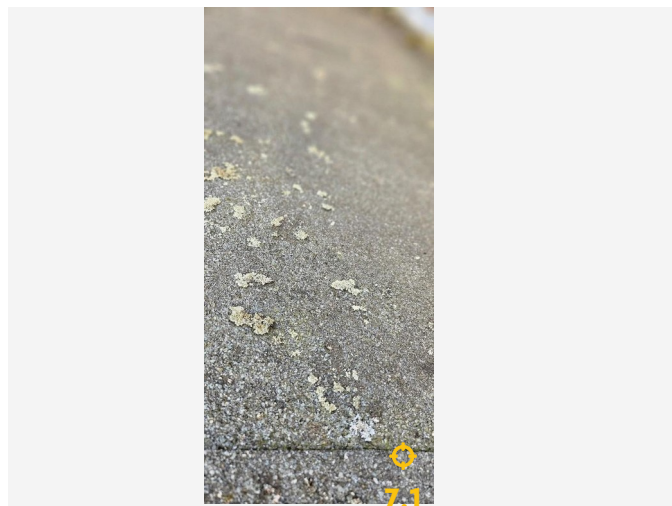
Fiche 7: Roofing plat dak

Geen asbest

#	Type	Referentie	Resultaat
7.1	Puntmonster	Psnr.2 Roofing	Geen asbest

Beschrijving	Roofing plat dak
Omgeving	Buiten
Primaire drager	Plat dak
Bindmiddel van materiaal	Bitumen (roofing, teer, asfalt)
Gebondenheid op basis van bindmiddel	Hecht
Hoeveelheid (oppervlakte - aantal)	• 40,00 m ² - 1 stuk
Totale oppervlakte	40,00 m ²
Identificatiemethode	Een monstername door de asbestdeskundige met laboanalyse door een asbestlabo.
Destructieve handeling voor identificatie	Nee

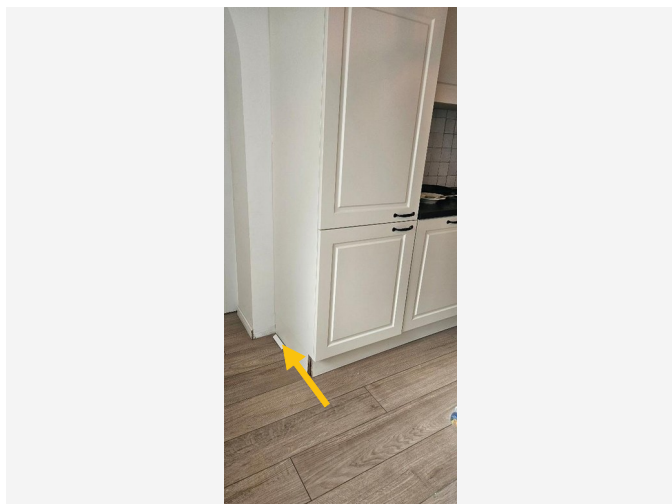
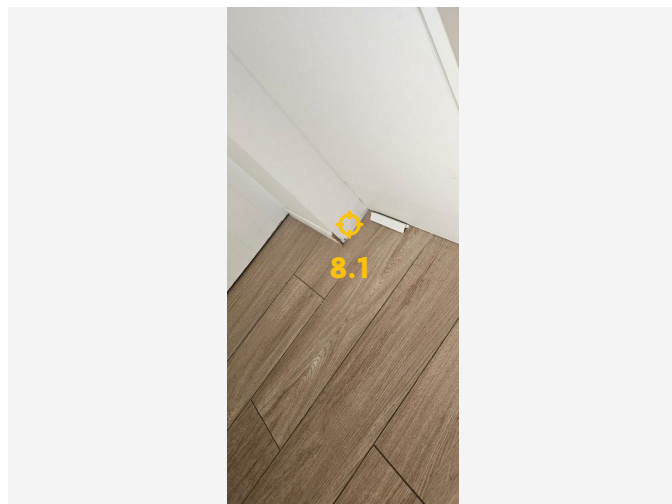
Fiche 8: Pleisterwerk wanden

Geen asbest

#	Type	Referentie	Resultaat
8.1	Mengmonster	Msnr.1 Pleisterwerk wanden	Geen asbest

Beschrijving	Pleisterwerk wanden
Omgeving	Binnen
Primaire drager	Binnenwand
Bindmiddel van materiaal	Gips - kalk
Gebondenheid op basis van bindmiddel	Niet-hechtgebonden
Hoeveelheid (oppervlakte - dikte - aantal)	• 380,00 m ² - 1,00 cm - 1 stuk
Totaal volume	3,80 m ³
Identificatiemethode	Een monstername door de asbestdeskundige met laboanalyse door een asbestlabo.
Destructieve handeling voor identificatie	Nee
