Asbestinventarisatetest

Burgemeestersstraat 88, 3870 Heers

Attestnummer : 20240403-000465.000

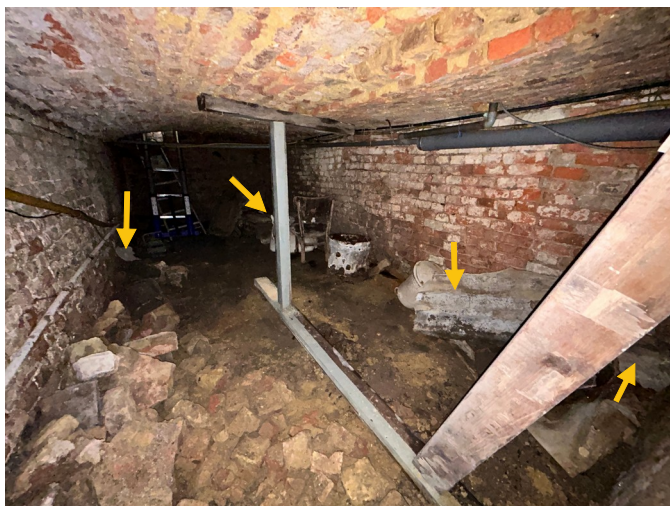
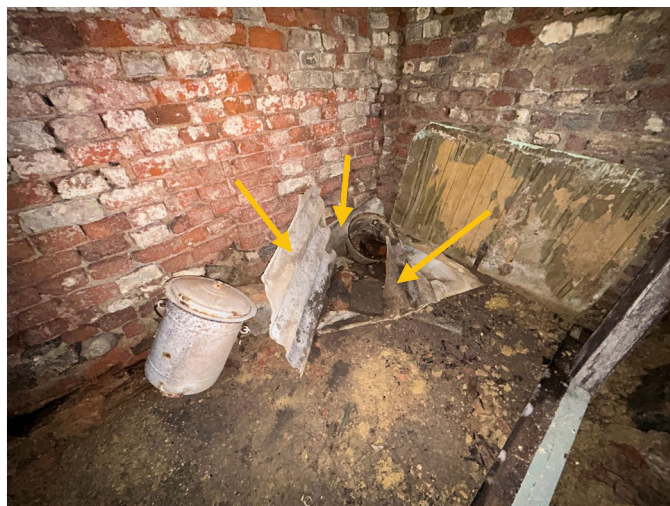
Fiche 1: stukken Golfplaat kelder

Asbestmateriaal - afvalstof

Het asbestmateriaal valt onder de mijlpaal van 2040.

Beschrijving	stukken Golfplaat kelder
Type afvalstof	Betreft stock-voorraad of gedemonteerde asbestmaterialen
Aanwezige resten	Geen resten aanwezig
Omgeving	Binnen
Primaire drager	Vloer
Asbestmaterialen	<ul style="list-style-type: none">Dak- en gevelbekleding - Golfplaat
Bindmiddel van asbestmateriaal	Cement
Gebondenheid op basis van bindmiddel	Hecht
Hoeveelheid (gewicht - aantal)	<ul style="list-style-type: none">5,00 kg - 1 stuk
Totaal gewicht	5,00 kg
Eenvoudig bereikbaar	Ja
Identificatiemethode	Vaststelling zonder monsternamen
Opmerking	Op de zandgrond in de kelderruimte liggen verschillende stukken golfplaat. het betreffen enkele kleine stukken van hooguit 40 cm bij 40 cm en één groter stuk van 80cm bij 50 cm. Deze stukken liggen los (niet genageld of geschroefd)

Dringend verwijderen

- Verwijder het asbestafval.

- Eenvoudige handelingen: mag via doe-het-zelf of door werknemer(s) met opleidingsattest eenvoudige handelingen
De stukken moeten dubbelverpakt worden. Hierna mogen deze naar het lokale recyclage park gebracht worden.

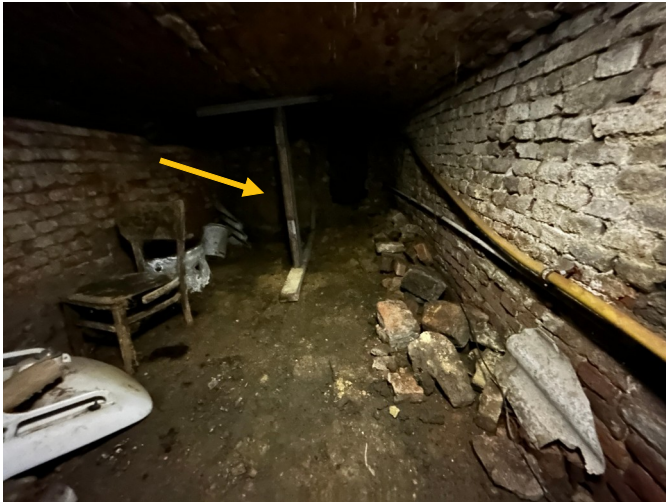
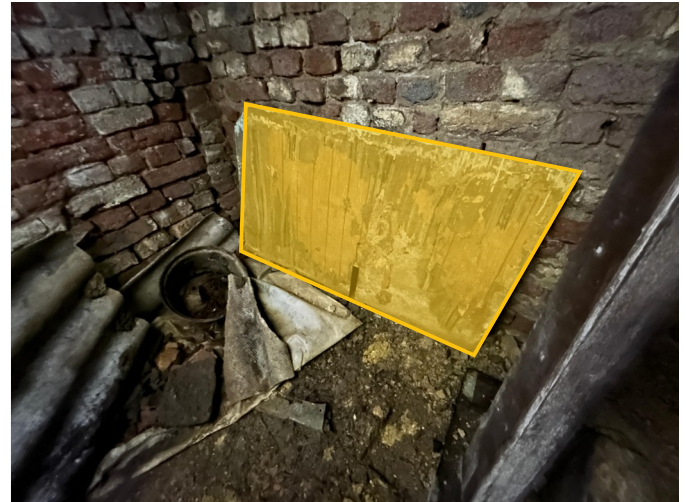
Fiche 2: Glasalplaat in kelder met houtmotief geschilderd

Asbestmateriaal - afvalstof

Het asbestmateriaal valt onder de mijlpaal van 2040.

Beschrijving	Glasalplaat in kelder met houtmotief geschilderd
Type afvalstof	Betreft stock-voorraad of gedemonteerde asbestmaterialen
Aanwezige resten	Geen resten aanwezig
Omgeving	Binnen
Primaire drager	Vloer
Asbestmaterialen	<ul style="list-style-type: none">• Dak- en gevelbekleding - Plaat
Bindmiddel van asbestmateriaal	Cement
Gebondenheid op basis van bindmiddel	Hecht
Hoeveelheid (gewicht - aantal)	<ul style="list-style-type: none">• 2,00 kg - 1 stuk
Totaal gewicht	2,00 kg
Eenvoudig bereikbaar	Ja
Identificatiemethode	Vaststelling zonder monsternamen
Opmerking	<p>Achteraan de kelder staat tegen de wand een plaat. Hierop werd met verf een houtmotief geschilderd.</p> <p>Mogelijk heeft dit dienst gedaan als afkasting voor het bad. Aan de achterzijde merken wij een wafelstructuur op.</p> <p>Mede door een auditieve test kunnen wij de Glasalplaat herkennen.</p>

Dringend verwijderen

- Verwijder het asbestafval.

- Eenvoudige handelingen: mag via doe-het-zelf of door werknemer(s) met opleidingsattest eenvoudige handelingen
De stukken moeten dubbelverpakt worden. Hierna mogen deze naar het lokale recyclage park gebracht worden.

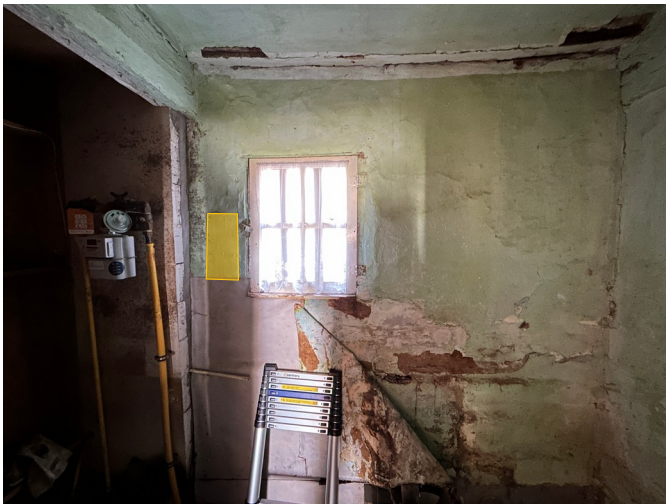
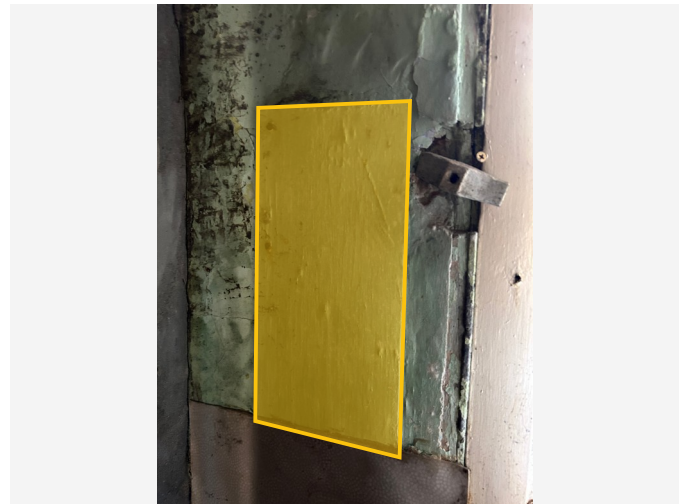
Het asbestmateriaal valt onder de mijlpaal van 2040.

Eindbeoordeling materiaalrisico	Zeer laag materiaalrisico en/of zeer lage kans op vezelvrijgave
---------------------------------	---

Gebondenheid	Categorie 1: hechtgebonden in oorsprong
Asbestsoort (vezeltype)	Crocidoliet aanwezig
Asbestconcentratie	Laag (< 50%)
Afschermingsgraad van het gehele materiaal	Niet stootvaste afscherming
Toestand van het materiaal	Onbeschadigd, niet verweerd

Beschrijving	Glasalplaatje tegen achtergevel (binnenzijde)
Omgeving	Binnen
Primaire drager	Binnenwand
Asbestmateriaal	Plaat, paneel, tablet - Geëmailleerd, type Glasal
Bindmiddel van asbestmateriaal	Cement

Gebondenheid op basis van bindmiddel	Hecht
Hoeveelheid (oppervlakte - dikte - aantal)	• 0,30 m ² - 0,30 cm - 1 stuk
Totaal volume	< 0,001 m ³
Eenvoudig bereikbaar	Ja
Bevestigingswijze	• Genageld, geniet
Identificatiemethode	Vaststelling zonder monstername
Destructieve handeling voor identificatie	Nee
Opmerking	<p>Ter hoogte van het keldergat treffen wij, naast het raam in de achtergevel, een plaat aan welke genageld werd tegen de achtergevel. Wij kunnen dit stukje plaat herkennen als Glasal.</p> <p>Er werd over de plaat geverfd in de zelfde kleur als de wand.</p>

Zorgvuldig beheren

- Zorg voor een veilig beheer. Vermijd het beschadigen van het asbestmateriaal. Controleer de toestand jaarlijks op wijzigingen.
- Zorg voor een veilig beheer en verwijder dit asbestmateriaal wanneer het bij werken eenvoudig bereikbaar wordt. Controleer de toestand jaarlijks op wijzigingen.

- Eenvoudige handelingen: mag via doe-het-zelf of door werknemer(s) met opleidingsattest eenvoudige handelingen
Gebruik alleen handwerktuigen, zoals een koevoet, bijtel, ... Om het materiaal los te wrikken.

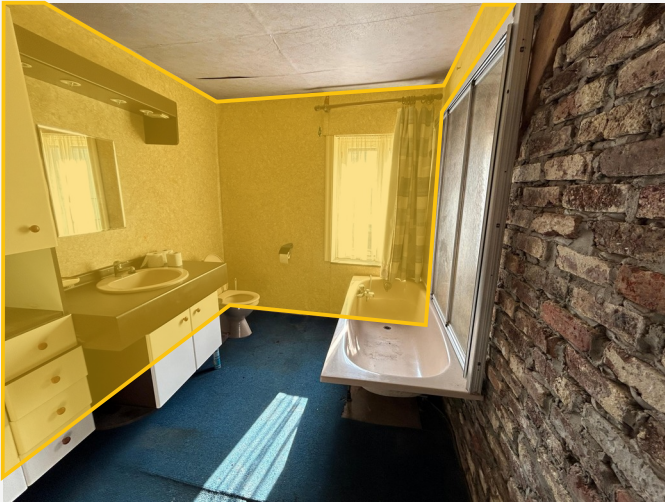
De wanden in de badkamer werden voorzien van een vezelplaat. Op deze vezelplaat werd een vinylzeil aangebracht. Dit vinylzeil is niet asbestverdacht.

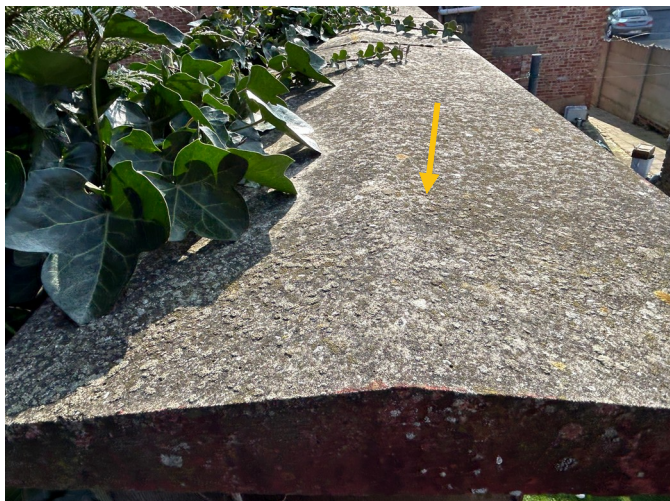
Fiche 5: Betonnen deksteen op scheidingsmuur en oude constructie

Op de scheidingswand achter de woning ligt een deksteen. De zelfde deksteen kunnen we ook terug vinden op een restant van oude constructies. Deze dekstenen zijn gemaakt uit beton.

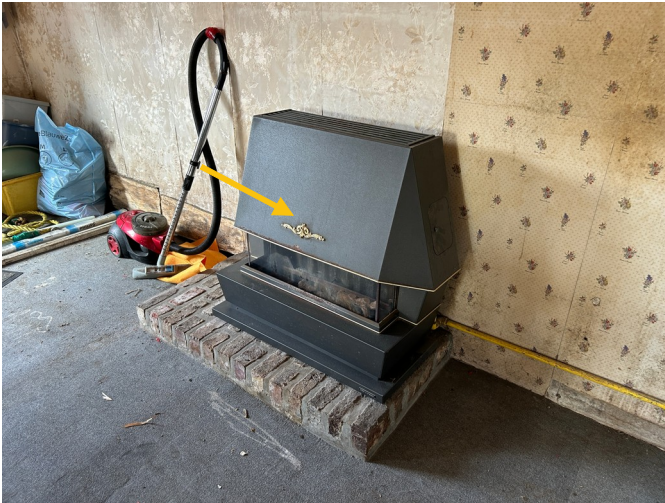
Wij treffen als verwarmingstoestel een gaskachel aan van het merk Well Straler type a115f HR. De producent werd gecontacteerd en bevestigd ons dat er geen gebruik werd gemaakt van asbesthoudend dichtingen of koorden in het toestel.

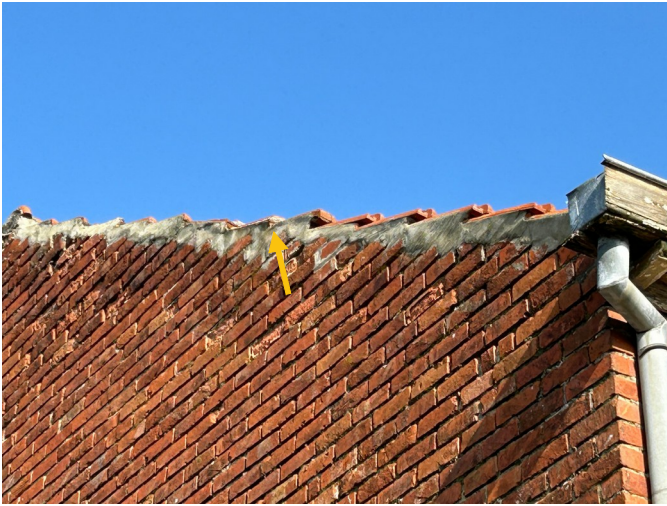
Aan de linkergevel werd een cementering aangebracht als windveer voor het pannendak.

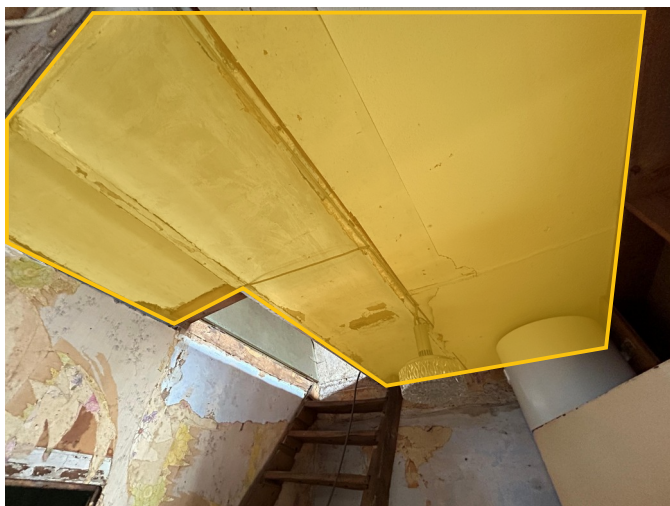
De plafonds werden op verschillende manier afgewerkt. Een deel werd afgewerkt met gyprocplaten. Een deel van de plafonds hebben de originele leembezetting.

Indien er, bij renovatiewerken of andere werkzaamheden, achter de gyprocplafonds andere bepleistering gevonden word kan het raadzaam zijn een asbestdeskundige te raadplegen voor bijkomende staalname.

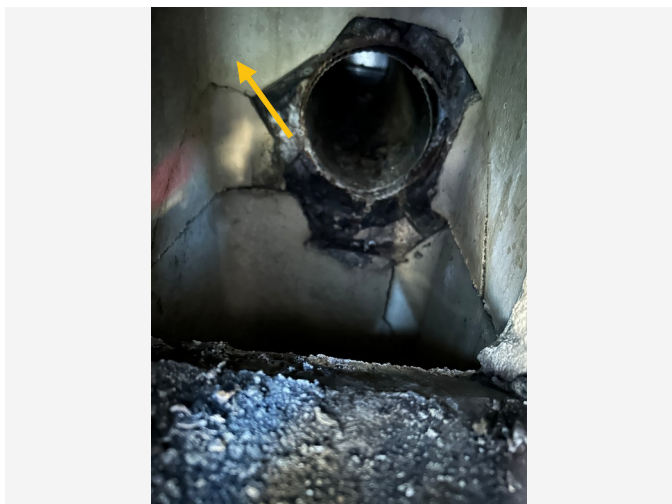
Aan de achtergevel is een roogkanaal voorzien voor de rookgasafvoer van de gaskachel. Dit werd gemaakt uit betonblokken met een afvoerkanaal gemaakt uit ceramische schouwpoten.

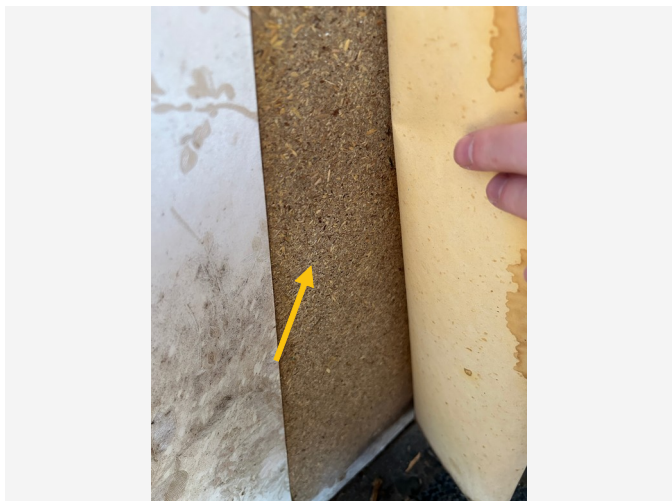
Fiche 10: wanden met vezelplaat voor oorspronkelijke wanden

Op het gelijkvloers werd voor het merendeel van de muren een vezelplaat gezet, hierop werd behangen. Vermoedelijk zit achter deze platen het oorspronkelijk leemwerk.

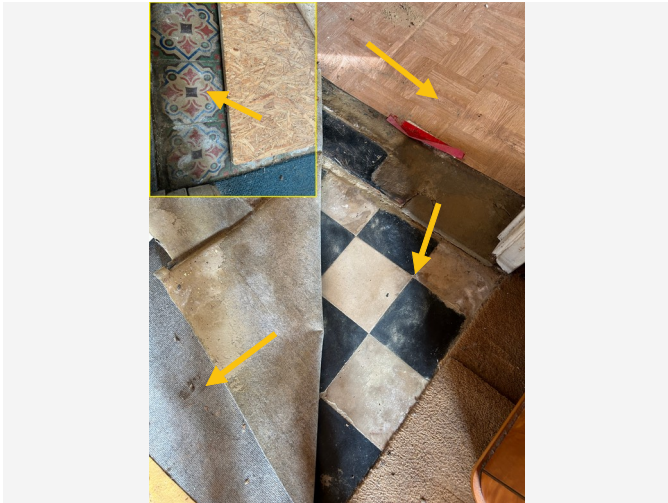
Op de beneden verdieping werd een vinylzeil en tapijt gebruikt als vloerbekleding. Onder deze bekleding kunnen wij een cementtegel vinden. Deze zijn niet asbestverdacht.

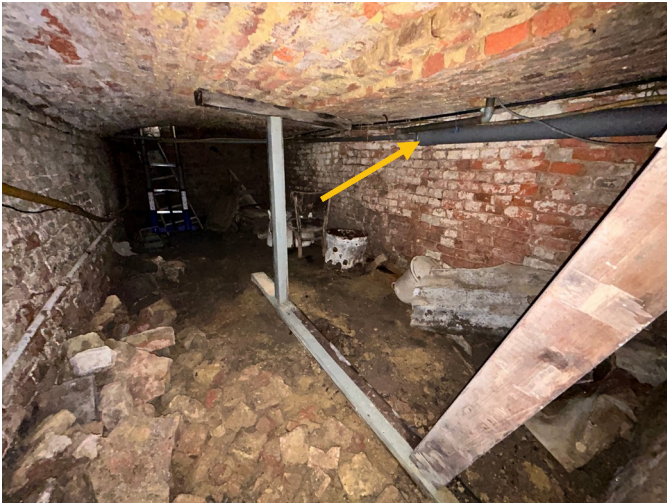
Voor de afvoer van afvalwater is er gebruik gemaakt van PVC afvoerbuizen.

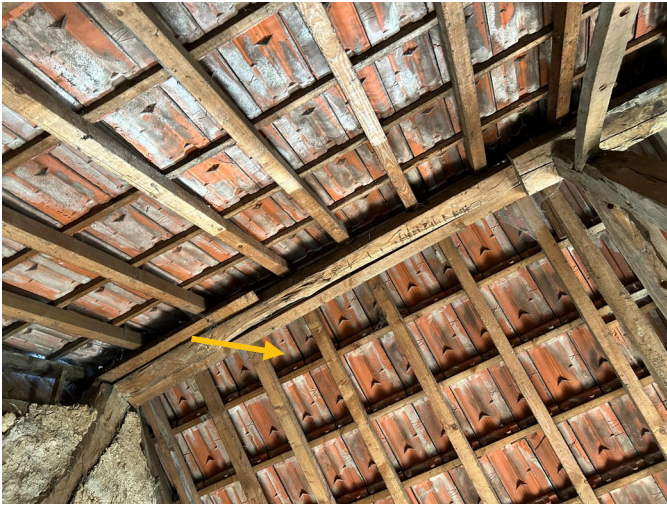
De dakbedekking bestaat uit dakpannen deze zijn niet asbest-verdacht. Er is geen onderdak aanwezig.

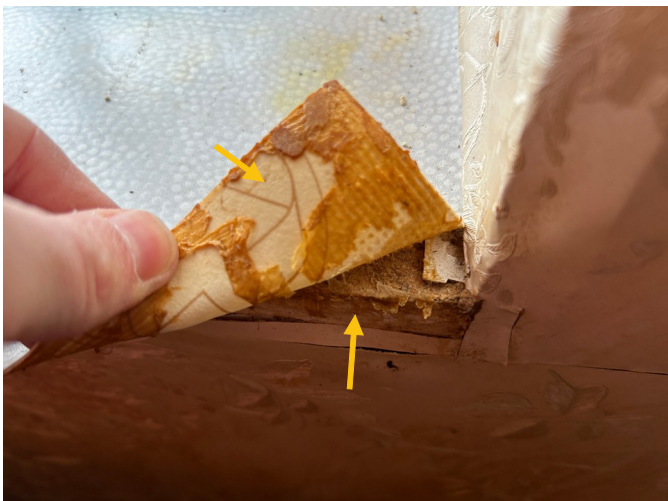
Fiche 14: deurdorpels en vensterbanken (binnen/buiten)

Aan de woning kunnen wij verschillende afwerkingen van vensterbanken terugvinden. Buiten treffen wij vensterbanken en deurdorpels aan gemaakt uit beton of arduin.

Binnen treffen wij boven geen venstertabletten aan. Beneden vinden wij tabletten uit hout met hierop vinylzeil gekleefd maar ook arduin.

De gebruikte lijm om het vinyl te kleven is geel van kleur (niet asbestverdacht)

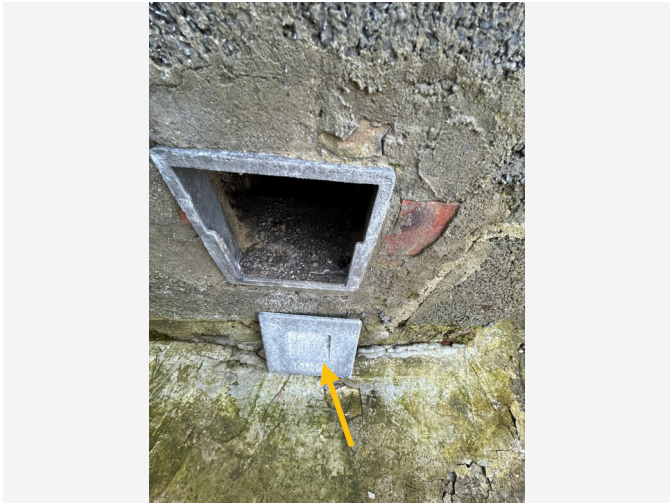
Er werd een metalen roetluik ingemetst in de schouw achteraan de woning. Dit is niet asbest-verdacht.

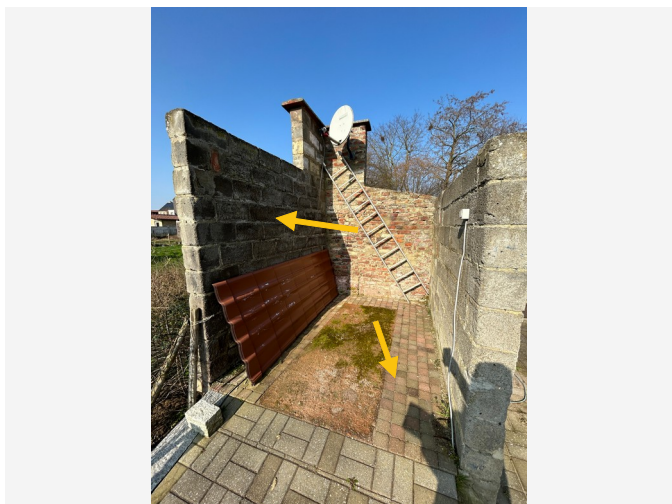
Achter in de tuin treffen wij nog twee constructies aan. Deze zijn niet voorzien van een dak. Het betreffen muren van oude bijgebouwen. De wanden zijn opgebouwd uit bakstenen en/of betonblokken.

In deze constructie staan nog enkele metalen dakplaten.

Asbest-verdacht materiaal treffen wij hier niet aan.

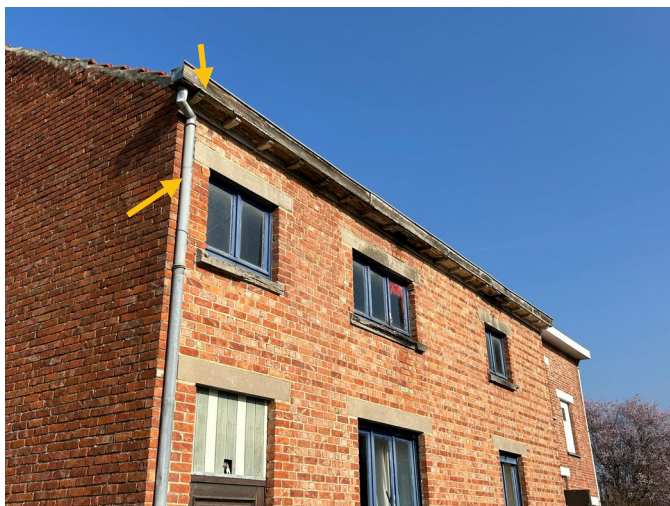
De dakgootafwerking aan de voorzijde van de woning werd uitgevoerd met hout. Aan de achterzijde is dit een pvc hanggoot.

De verdere afvoer van het regenwater gaat via een zinke afvoer vooraan en achteraan met pvc-afvoer.

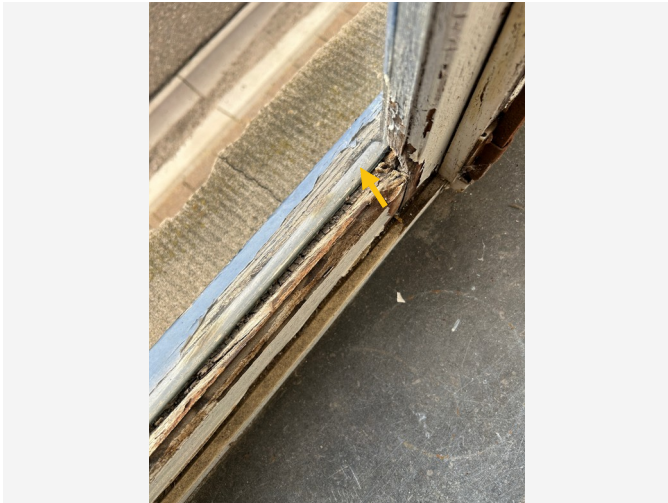
De aanwezige ramen betreffen oude ramen met enkele beglazing. Het glas wordt op zijn plaats gehouden dmv. glaslatten. er ontbreekt een afdichting.

Het raam naast de deur aan de linkerkzijde van het gebouw betreft een raam uit dubbel glas. Hier is gebruik gemaakt van Silicone (niet-asbestverdacht).

De aansluiting tussen raamkader en gevelsteen werd gedaan met voegsel.

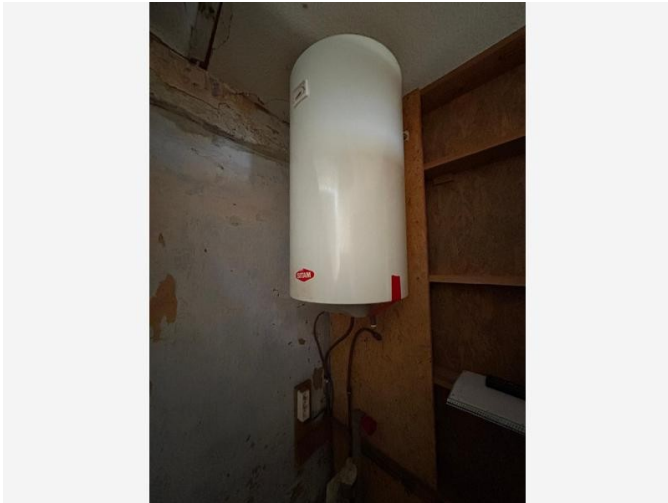
In de ruimte naast de badkamer hangt een warmwaterboiler. Deze is van een recent bouwjaar. De koppelingen werden uitgevoerd met gebruik van teflon lint voor de afdichting.

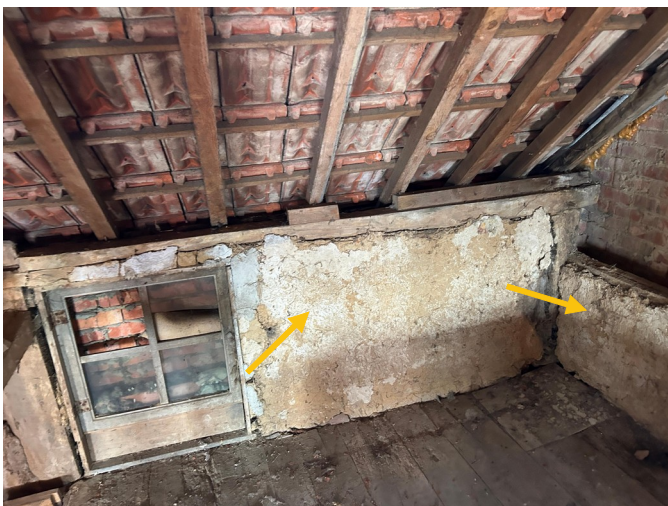
De zolderverdieping van de woning werd gedeeltelijk gestript voor renovatie. Hier zijn de originele wanden zichtbaar. Deze zijn vervaardigd uit een houten skelet met hiertussen Leem op latwerk. Deze bezetting is niet asbestverdacht.

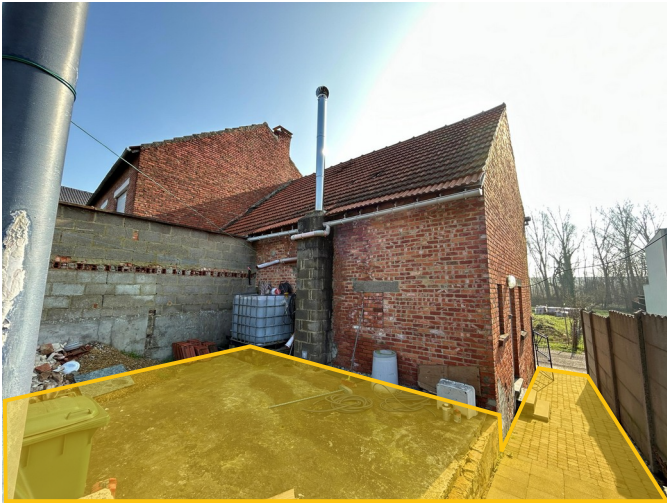
De vaste ondergrond in de achtertuin en het pad naar de achterzijde van de woning werd voorzien van betonklinkers of een betondek. Op het betondek heeft in het verleden een constructie gestaan.

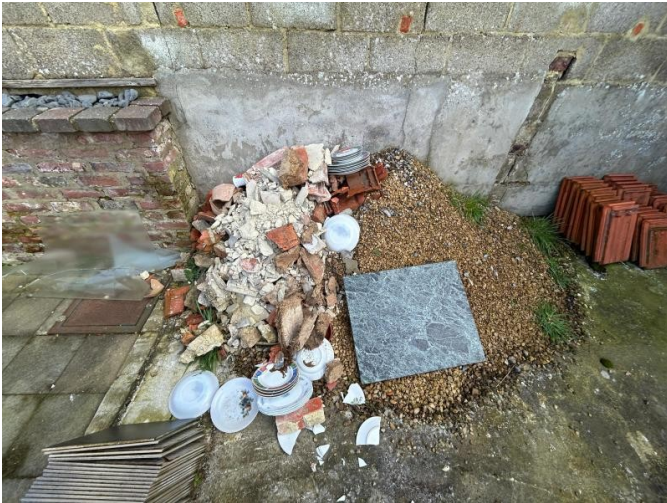
Achter de woning treffen wij een hoop bouwafval aan. Wij kunnen geen asbesthoudend materiaal aantreffen. Indien er bij opruiming toch asbesthoudend materiaal aangetroffen wordt dient men de hele hoop als asbesthoudend materiaal af te voeren en gebruik te maken van de PBM.

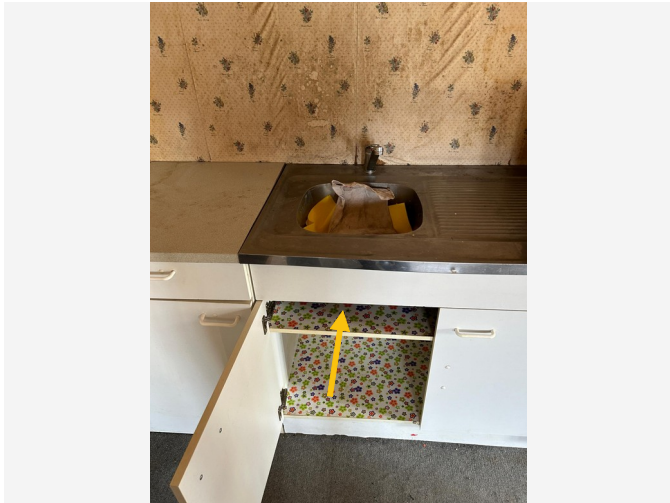
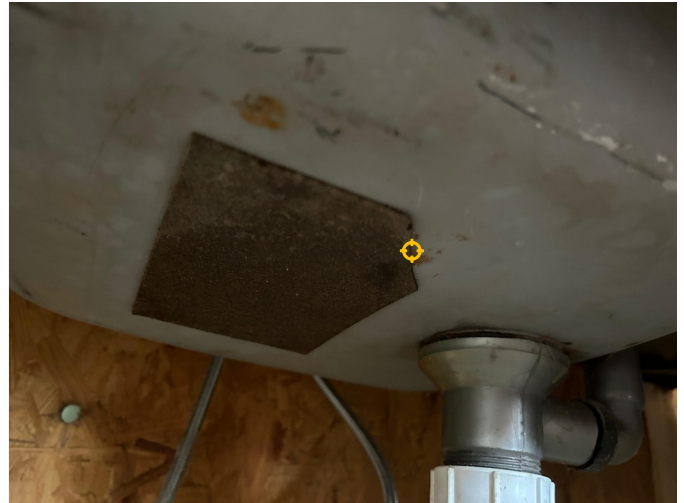
Geen asbest

#	Type	Referentie	Resultaat
23.1	Puntmonster	MM01	Geen asbest

Beschrijving	antidreun wasbak
Omgeving	Binnen
Primaire drager	wasbak
Bindmiddel van materiaal	Bitumen (roofing, teer, asfalt)

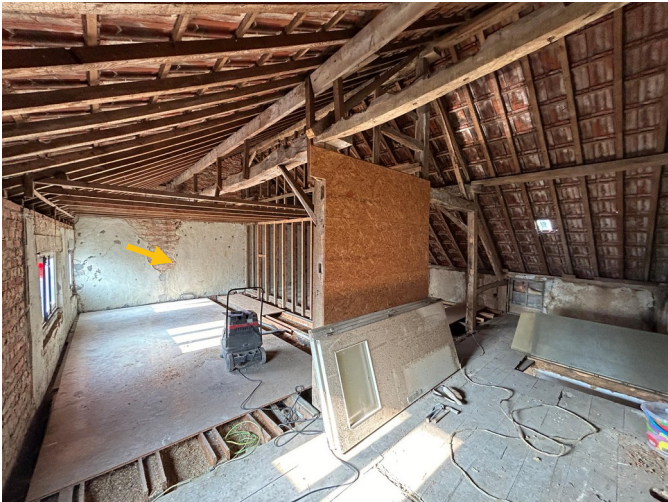
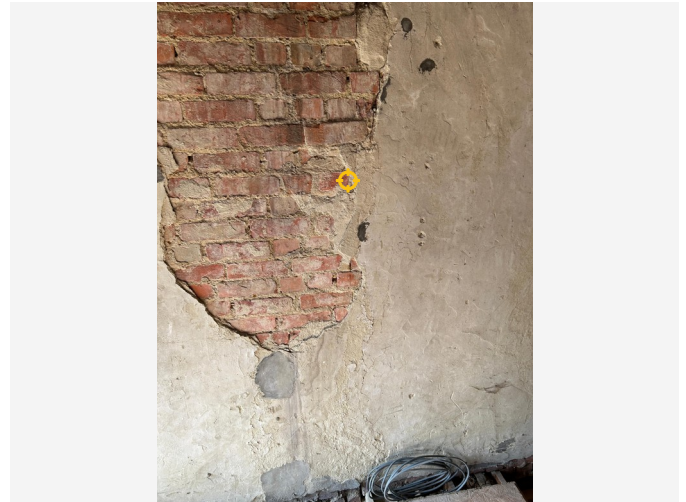
Fiche 24: wandpleister tegen bakstenen muur op zolder

Geen asbest

#	Type	Referentie	Resultaat
24.1	Puntmonster	MM02	Geen asbest
