Asbestinventarisatetest

Geenrijt 13, 3550 Heusden-Zolder

Attestnummer : 20260701-000487.001

Niet-asbestveilig

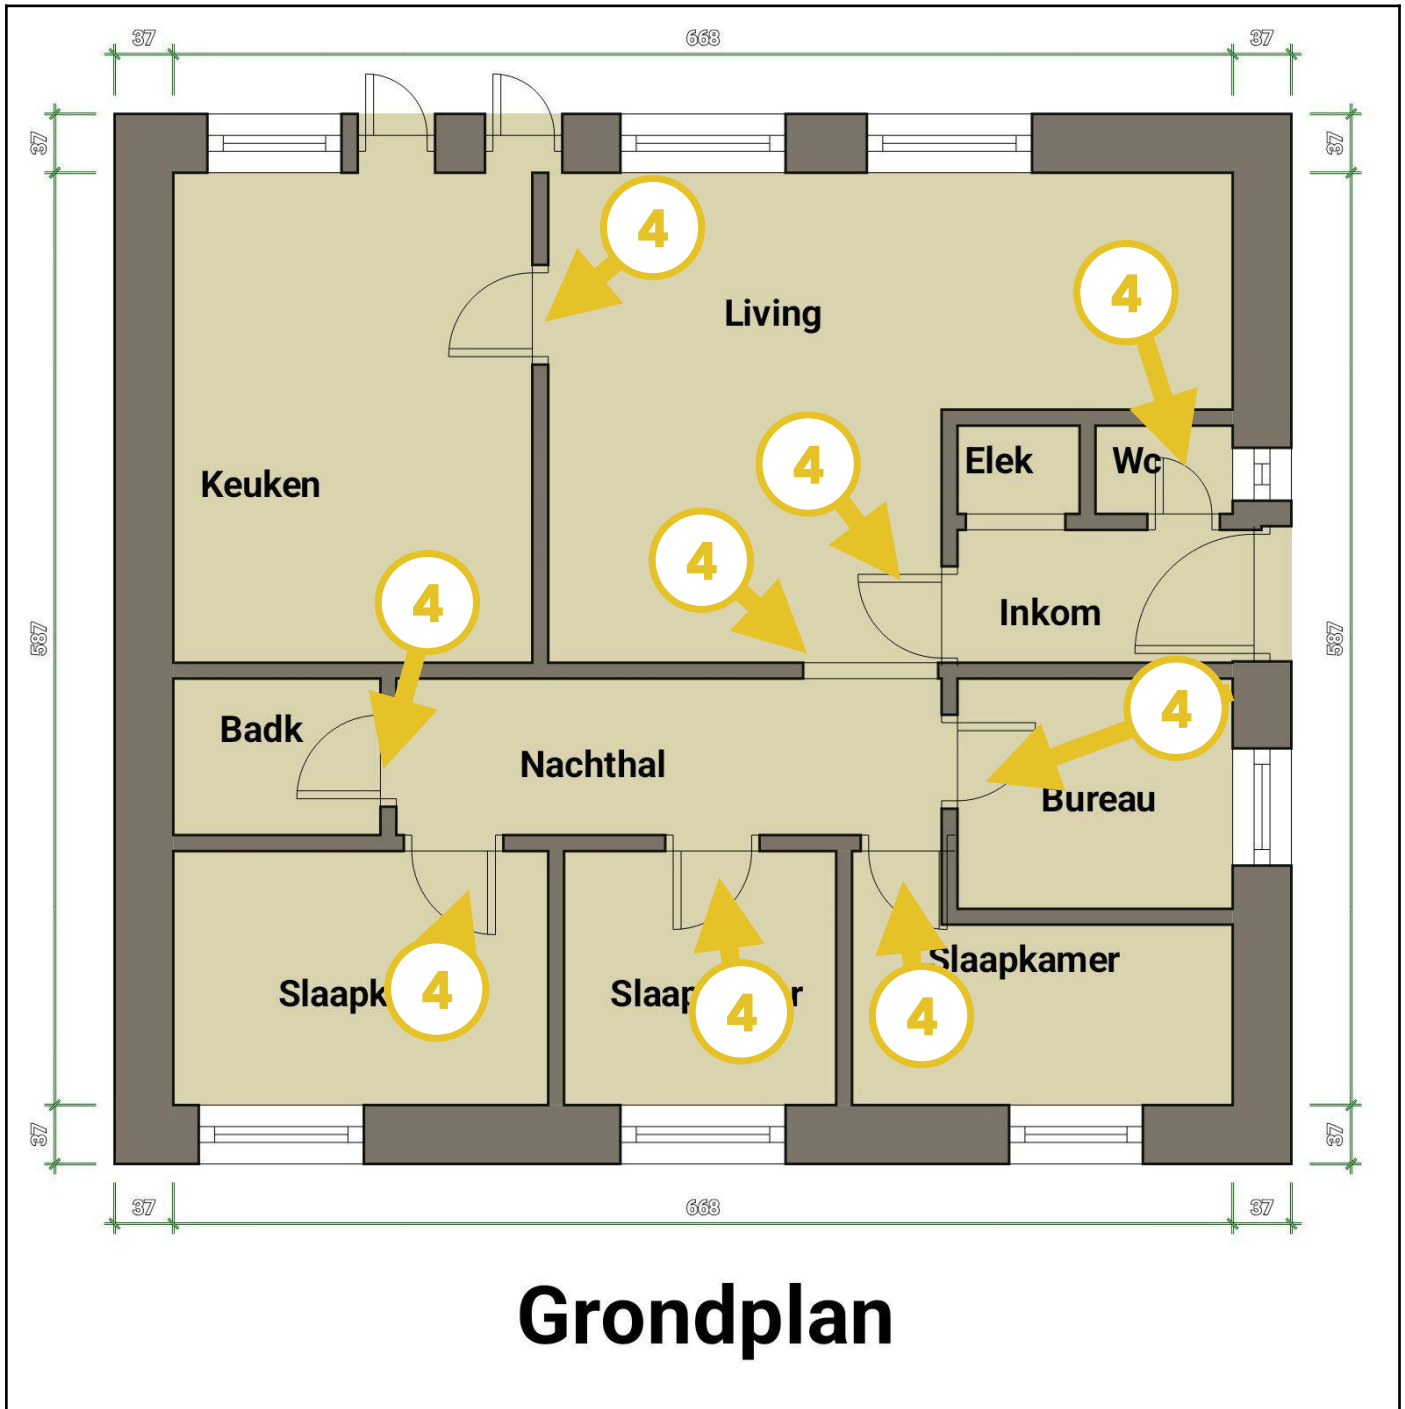
Plan 1.2: Grondplan

Beschrijving	Type	Actie
4. Deurdorpels	Asbestmateriaal	Zorgvuldig beheren

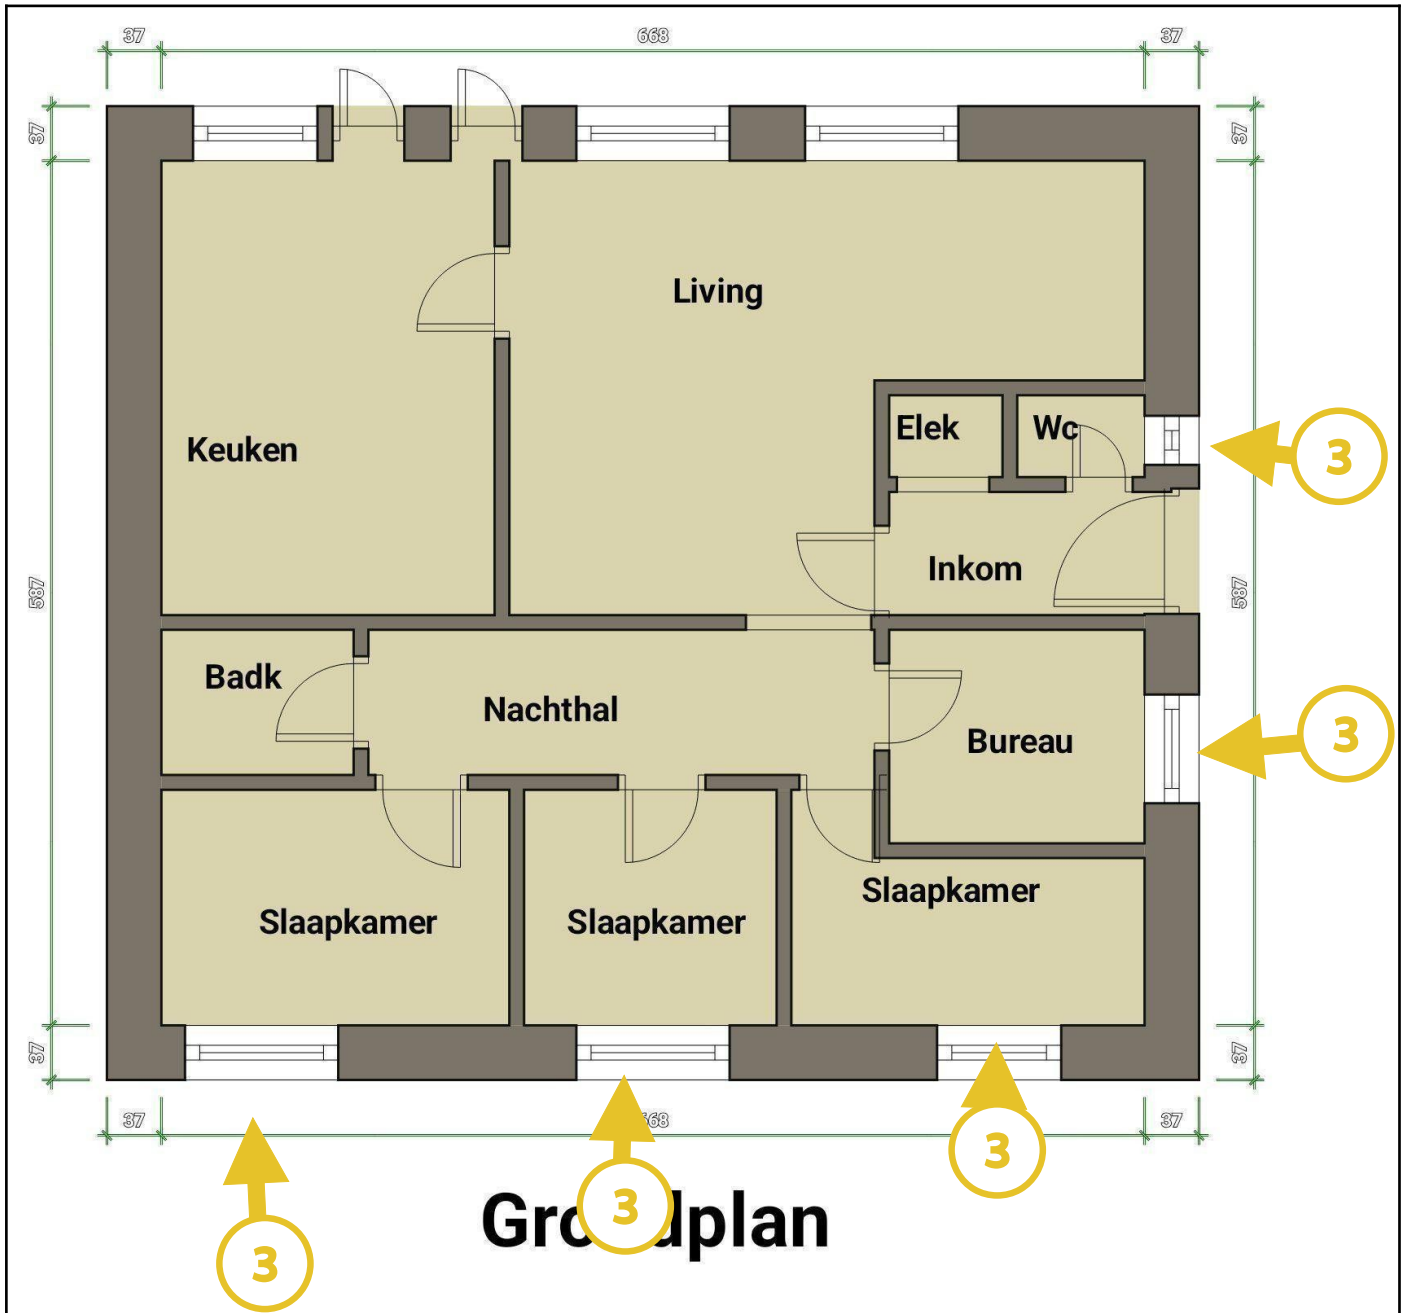
Plan 1.7: Grondplan

Beschrijving	Type	Actie
3. Venstertabletten binnen	Asbestmateriaal	Zorgvuldig beheren

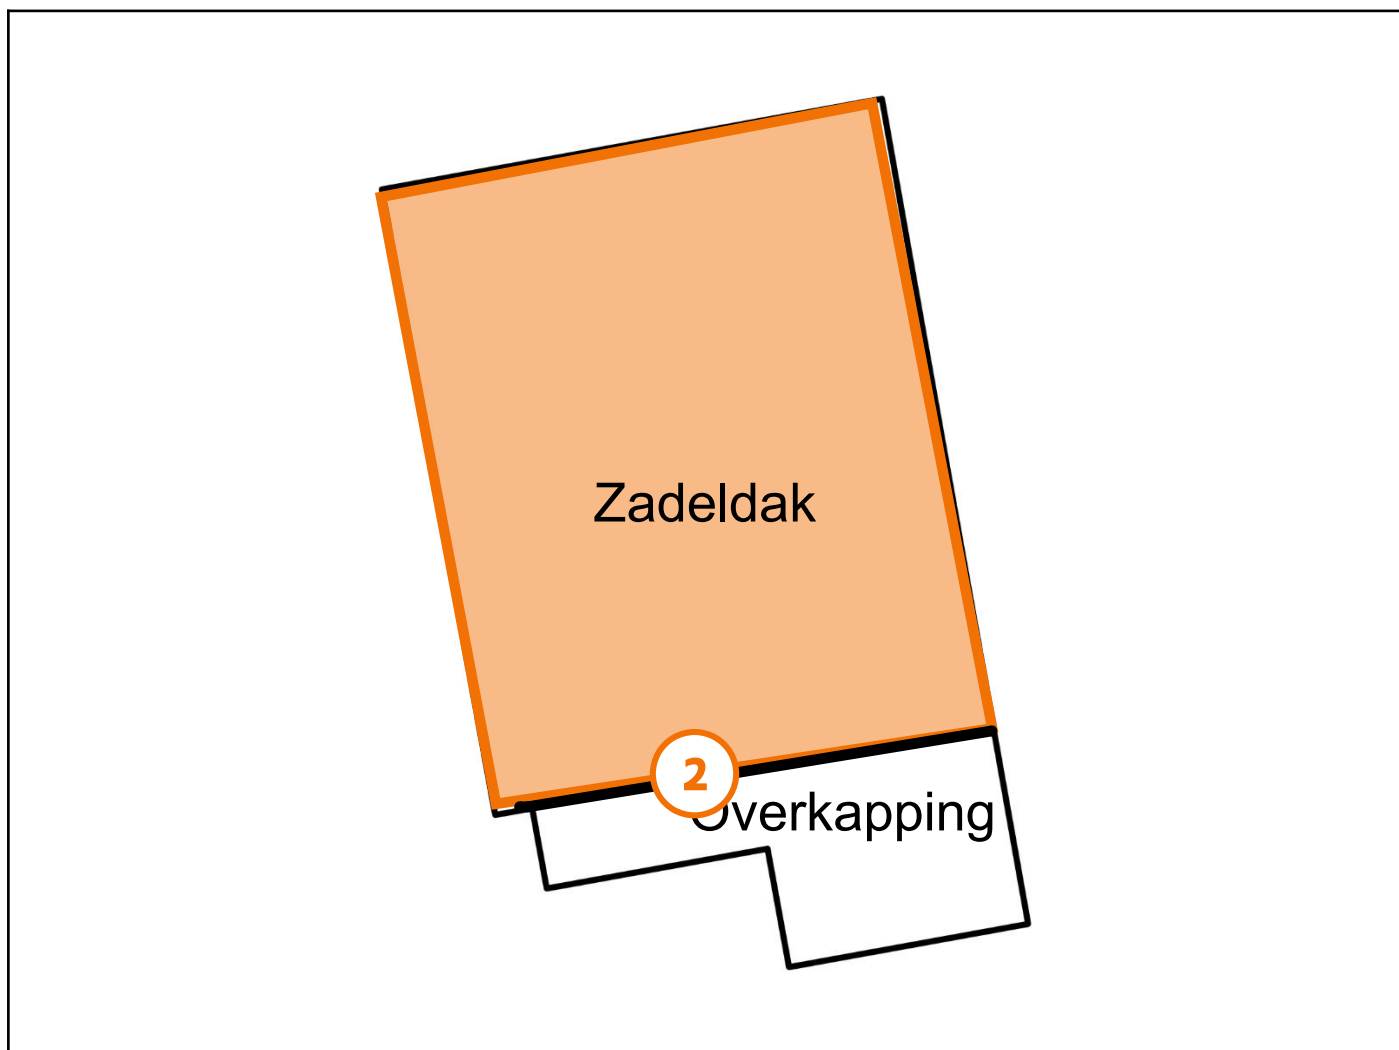
Plan 1.9: Dakenplan

Beschrijving	Type	Actie
2. Leien dak woning	Asbestmateriaal	Verwijderen

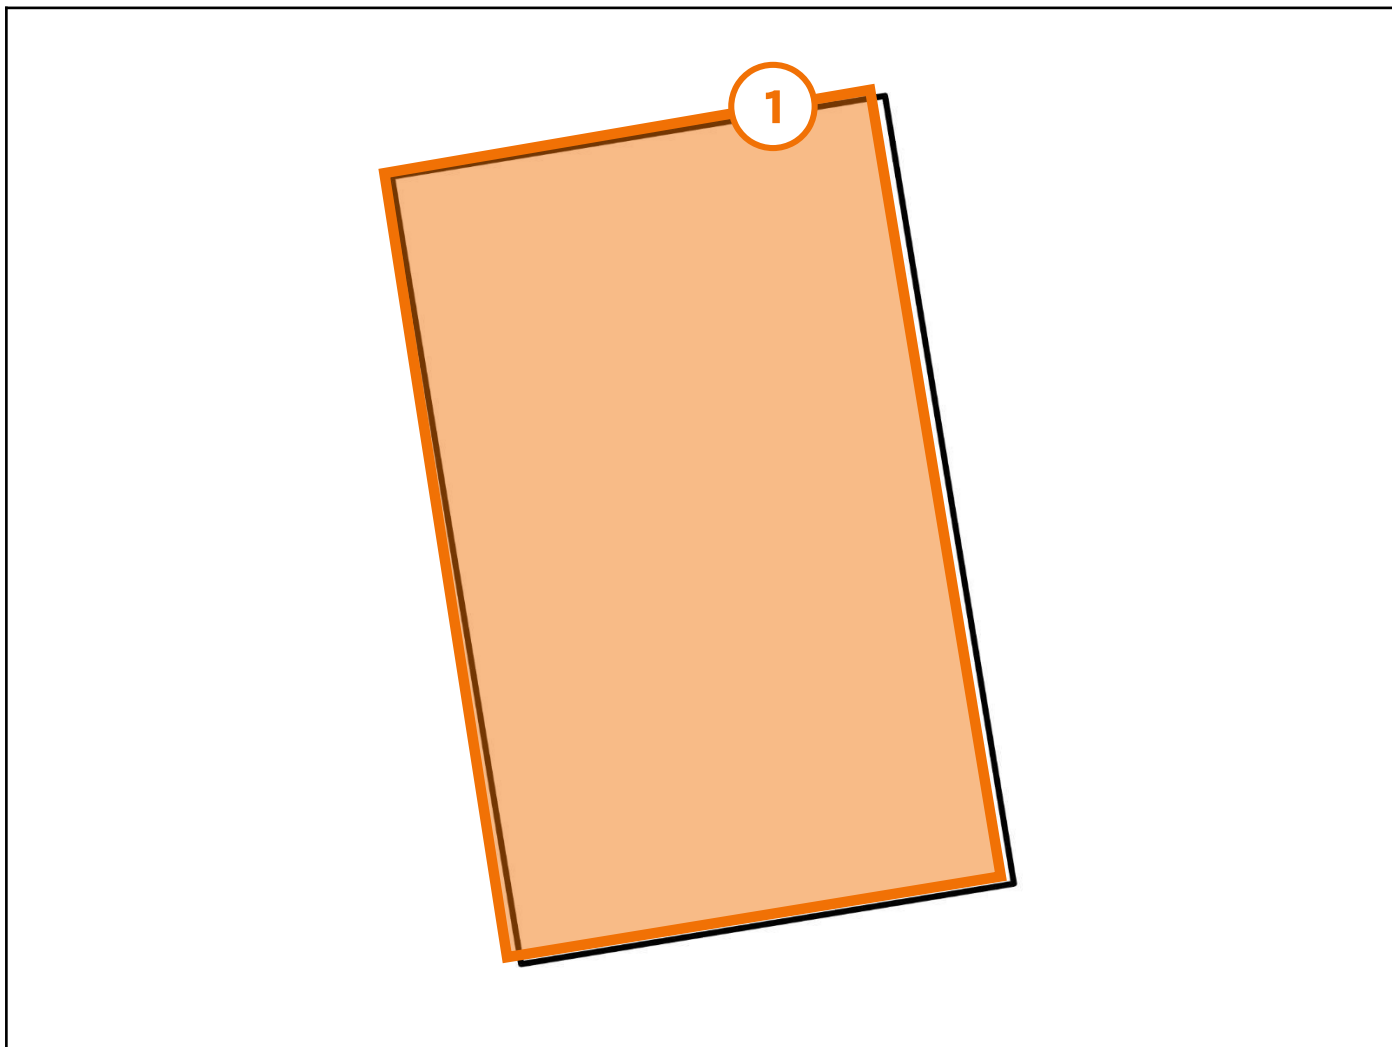
Plan 2.2: Dak garage

Beschrijving	Type	Actie
1. Golfplaten garage	Asbestmateriaal	Verwijderen

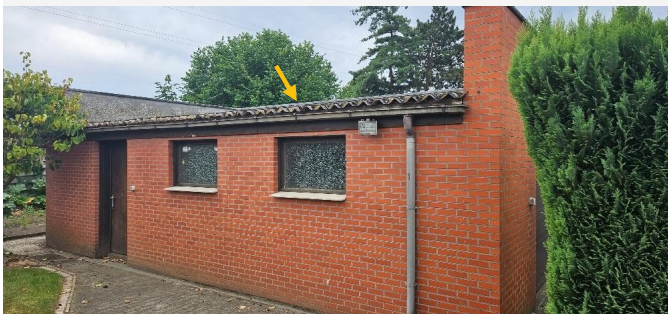
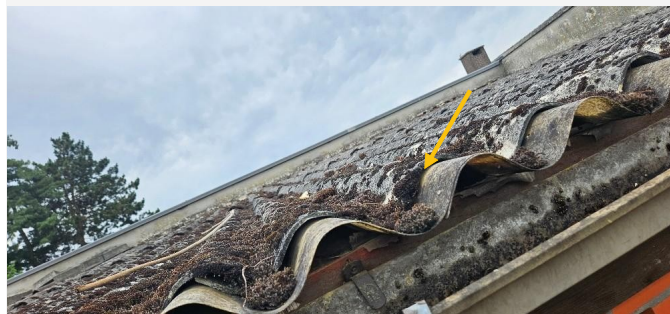
Het asbestmateriaal valt onder de mijlpaal van 2034.

Verwijderen

Eindbeoordeling materiaalisico	Laag materiaalisico en/of verlaagde kans op vezelvrijgave
--------------------------------	---

Gebondenheid	Categorie 1: hechtgebonden in oorsprong
Asbestsoort (vezeltype)	Crocidoliet aanwezig
Asbestconcentratie	Laag (< 50%)
Afschermingsgraad van het gehele materiaal	Stootvaste afscherming of omkasting
Toestand van het materiaal	Matig beschadigd, matig verweerd

Beschrijving	Golfplaten garage
Omgeving	Grenst aan binnen- en buitenlucht
Primaire drager	Schuin dak
Asbestmateriaal	Dak- en gevelbekleding - Golfplaat
Bindmiddel van asbestmateriaal	Cement
Gebondenheid op basis van bindmiddel	Hecht
Hoeveelheid (oppervlakte - aantal)	<ul style="list-style-type: none">• 35,00 m² - 1 stuk
Totale oppervlakte	35,00 m ²
Eenvoudig bereikbaar	Ja
Bevestigingswijze	<ul style="list-style-type: none">• Geschroefd
Identificatiemethode	De asbestdeskundige beoordeelt het materiaal als asbesthoudend, en dit zonder monsternamen.
Destructieve handeling voor identificatie	Nee

- Zorg voor een veilig beheer. Vermijd het beschadigen van het asbestmateriaal. Controleer de toestand jaarlijks op wijzigingen.

- Eenvoudige handelingen: mag via doe-het-zelf of door werknemer(s) met opleidingsattest eenvoudige handelingen
Kan in gehele stukken verwijderd worden mits toepassing techniek eenvoudige handelingen (gebruik PBM's- namelijk een wegwerpoverall, rubberen handschoenen getaped over de mouwen en broekpijpen, FFP3 mondmasker).

Vermijd stof door het asbest te bevochtigen of te fixeren. Dat doe je door water te vernevelen of door een aangepast fixeermiddel te gebruiken.

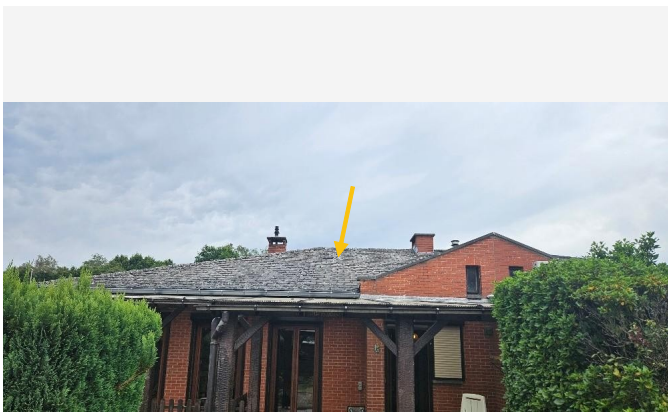
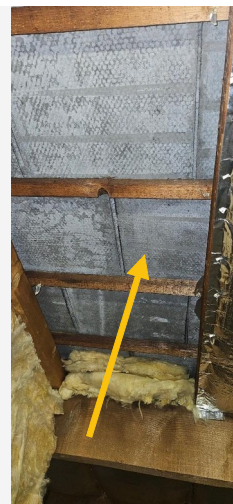
Het asbestmateriaal valt onder de mijlpaal van 2034.

Verwijderen

Eindbeoordeling materiaalrisico	Verhoogd materiaalrisico en/of verhoogde kans op vezelvrijgave
---------------------------------	--

Gebondenheid	Categorie 1: hechtgebonden in oorsprong
Asbestsoort (vezeltype)	Crocidoliet aanwezig
Asbestconcentratie	Laag (< 50%)
Afschermingsgraad van het gehele materiaal	Geheel of deels vrij aan de buitenlucht, maar geen contact met binnenlucht
Toestand van het materiaal	Matig beschadigd, matig verweerd

Beschrijving	Leien dak woning
Omgeving	Buiten
Primaire drager	Schuin dak
Asbestmateriaal	Dak- en gevelbekleding - Lei, shingle
Bindmiddel van asbestmateriaal	Cement
Gebondenheid op basis van bindmiddel	Hecht
Hoeveelheid (oppervlakte - aantal)	<ul style="list-style-type: none">• 130,00 m² - 1 stuk
Totale oppervlakte	130,00 m ²
Eenvoudig bereikbaar	Ja
Bevestigingswijze	<ul style="list-style-type: none">• Geklemd• Genageld, geniet
Identificatiemethode	De asbestdeskundige beoordeelt het materiaal als asbesthoudend, en dit zonder monsternamen.
Destructieve handeling voor identificatie	Nee
Opmerking	Deze oppervlakte is een schatting.

- Zorg voor een veilig beheer. Vermijd het beschadigen van het asbestmateriaal. Controleer de toestand jaarlijks op wijzigingen.

- Eenvoudige handelingen: mag via doe-het-zelf of door werknemer(s) met opleidingsattest eenvoudige handelingen
Kan in gehele stukken verwijderd worden mits toepassing techniek eenvoudige handelingen (gebruik PBM's- namelijk een wegwerpoverall, rubberen handschoenen getaped over de mouwen en broekpijpen, FFP3 mondkapje).

Vermijd stof door het asbest te bevochtigen of te fixeren. Dat doe je door water te vernevelen of door een aangepast fixeermiddel te gebruiken.

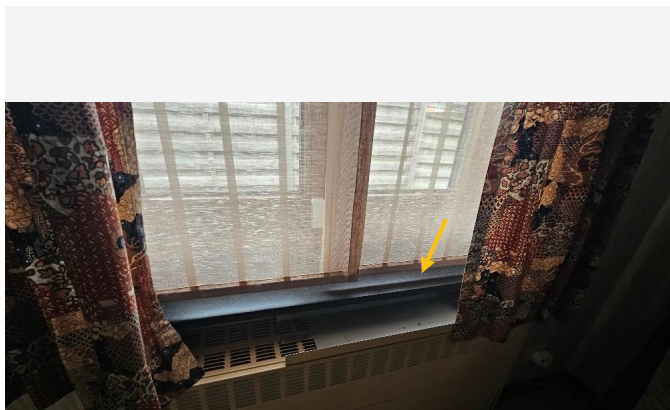
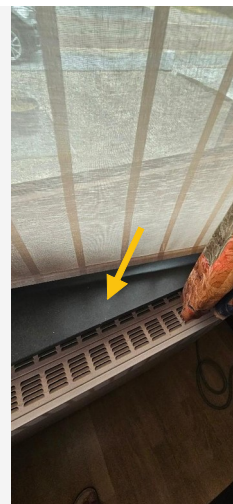
Het asbestmateriaal valt onder de mijlpaal van 2040.

Zorgvuldig beheren

Eindbeoordeling materiaalrisico	Zeer laag materiaalrisico en/of zeer lage kans op vezelvrijgave
---------------------------------	---

Gebondenheid	Categorie 1: hechtgebonden in oorsprong
Asbestsoort (vezeltype)	Alleen chrysotiel aanwezig
Asbestconcentratie	Laag (< 50%)
Afschermingsgraad van het gehele materiaal	Geheel of deels vrij aan de binnenlucht, maar geen contact met binnenluchtstromen
Toestand van het materiaal	Onbeschadigd, niet verweerd

Beschrijving	Venstertabletten binnen
Omgeving	Binnen
Primaire drager	Wandopening verticaal (raam, deur, ...)
Asbestmateriaal	Plaat, paneel, tablet - Type Massal
Bindmiddel van asbestmateriaal	Cement
Gebondenheid op basis van bindmiddel	Hecht
Hoeveelheid (oppervlakte - dikte - aantal)	<ul style="list-style-type: none"> • 0,20 m² - 2,00 cm - 4 stuks • 0,10 m² - 2,00 cm - 1 stuk
Totaal volume	0,018 m ³
Eenvoudig bereikbaar	Ja
Bevestigingswijze	<ul style="list-style-type: none"> • Geklemd • Verlijmd, ingegoten, versmeerd
Identificatiemethode	<p>De asbestdeskundige beoordeelt het materiaal als asbestverdacht en dus asbesthoudend, en dit zonder monstername.</p> <p>Motivatie: De monstername brengt andere schade aan dan schade die inherent is aan de monstername.</p>
Destructieve handeling voor identificatie	Nee
Opmerking	Schade moeilijk in te schatten bij staalname.

- Zorg voor een veilig beheer. Vermijd het beschadigen van het asbestmateriaal. Controleer de toestand jaarlijks op wijzigingen.
- Voer bijkomende staalname(s) uit.

- Eenvoudige handelingen: mag via doe-het-zelf of door werknemer(s) met opleidingsattest eenvoudige handelingen
Kan in gehele stukken verwijderd worden mits toepassing techniek eenvoudige handelingen (gebruik PBM's- namelijk een wegwercoverall, rubberen handschoenen getaped over de mouwen en broekpijpen, FFP3 mondk masker).

Vermijd stof door het asbest te bevochtigen of te fixeren. Dat doe je door water te vernevelen of door een aangepast fixeermiddel te gebruiken.

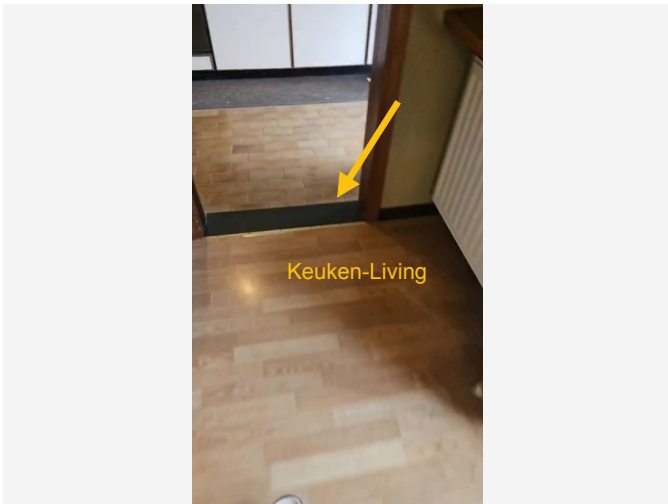
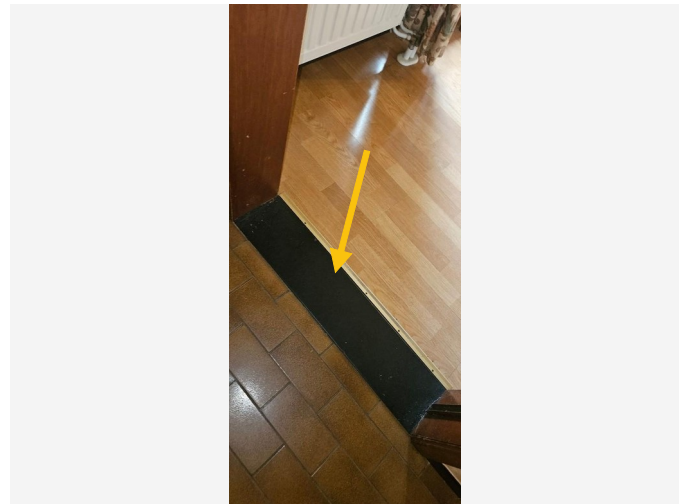
Het asbestmateriaal valt onder de mijlpaal van 2040.

Zorgvuldig beheren

Eindbeoordeling materiaalrisico	Zeer laag materiaalrisico en/of zeer lage kans op vezelvrijgave
---------------------------------	---

Gebondenheid	Categorie 1: hechtgebonden in oorsprong
Asbestsoort (vezeltype)	Alleen chrysotiel aanwezig
Asbestconcentratie	Laag (< 50%)
Afschermingsgraad van het gehele materiaal	Geheel of deels vrij aan de binnenlucht, maar geen contact met binnenluchtstromen
Toestand van het materiaal	Onbeschadigd, niet verweerd

Beschrijving	Deurdorpels
Omgeving	Binnen
Primaire drager	Wandopening verticaal (raam, deur, ...)
Asbestmateriaal	Plaat, paneel, tablet - Type Massal
Bindmiddel van asbestmateriaal	Cement
Gebondenheid op basis van bindmiddel	Hecht
Hoeveelheid (oppervlakte - dikte - aantal)	<ul style="list-style-type: none"> • 0,20 m² - 2,00 cm - 9 stuks
Totaal volume	0,036 m ³
Eenvoudig bereikbaar	Ja
Bevestigingswijze	<ul style="list-style-type: none"> • Verlijmd, ingegoten, versmeerd
Identificatiemethode	<p>De asbestdeskundige beoordeelt het materiaal als asbestverdacht en dus asbesthoudend, en dit zonder monstername.</p> <p>Motivatie: De monstername brengt andere schade aan dan schade die inherent is aan de monstername.</p>
Destructieve handeling voor identificatie	Nee
Opmerking	<p>Geen mogelijkheid tot bemonstering, volledig intact en ingesloten.</p> <p>De dorpels van de 3 slaapkamers + 1 keuken + 2 living + 1 bureau + 1 badkamer + 1 toilet</p> <p>De oppervlakten zijn schattingen en geen exacte opmeting.</p>

- Zorg voor een veilig beheer. Vermijd het beschadigen van het asbestmateriaal. Controleer de toestand jaarlijks op wijzigingen.
- Voer bijkomende staalname(s) uit.

- Eenvoudige handelingen: mag via doe-het-zelf of door werknemer(s) met opleidingsattest eenvoudige handelingen
Kan in gehele stukken verwijderd worden mits toepassing techniek eenvoudige handelingen (gebruik PBM's- namelijk een wegwercoverall, rubberen handschoenen getaped over de mouwen en broekpijpen, FFP3 mondk masker).

Vermijd stof door het asbest te bevochtigen of te fixeren. Dat doe je door water te vernevelen of door een aangepast fixeermiddel te gebruiken.

Voer bijkomende stalen uit alvorens te verwijderen, dit om onnodige kosten te vermijden. Enkel met staalname kan men met zekerheid zeggen dat het asbesthoudend is.

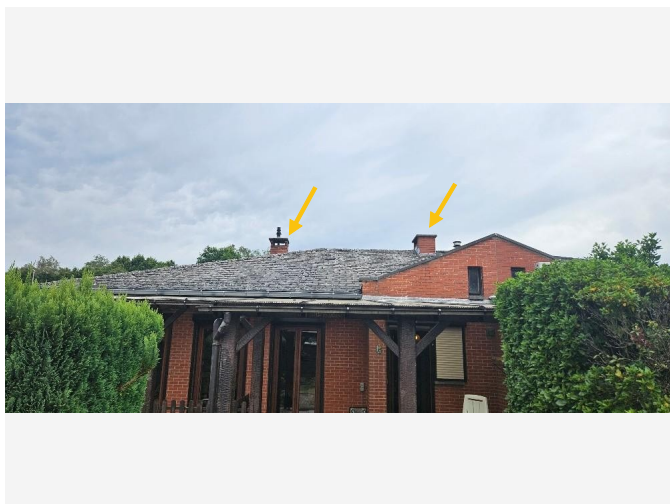
Situeringfoto

Tijdelijke beperking

Reden: Het te onderzoeken materiaal situeert zich hoger dan 3,50 m te rekenen vanaf een veilige ondergrond

Uitleg van de asbestdeskundige: Geen inspectie mogelijk op deze hoogte aan een schuin dak.
