# Asbestinventarisatetest

Veldstraat 6, 3940 Hechtel-Eksel

Attestnummer : 20260713-000354.000

**Niet-asbestveilig**

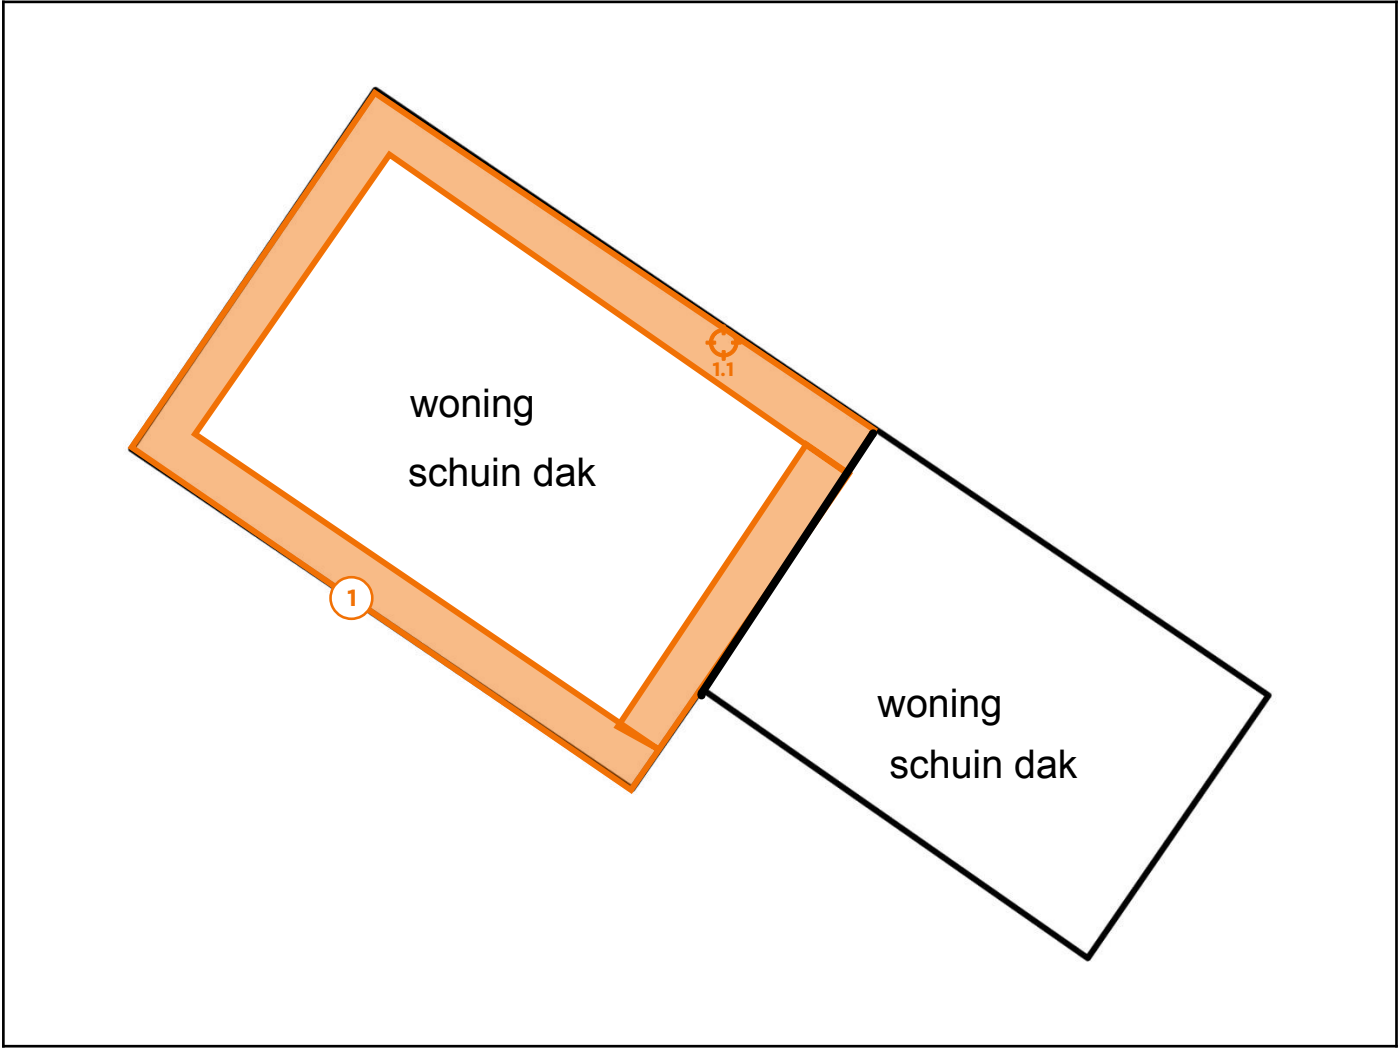
# Plan 1.1: Woning plan

| Beschrijving | Type | Actie |
|---|---|---|
| 1. boeiboord dak | Asbestmateriaal | <a href="#">Verwijderen</a> |

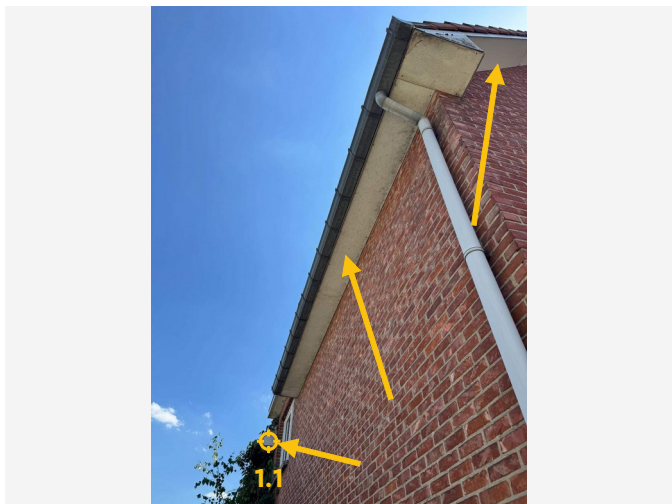
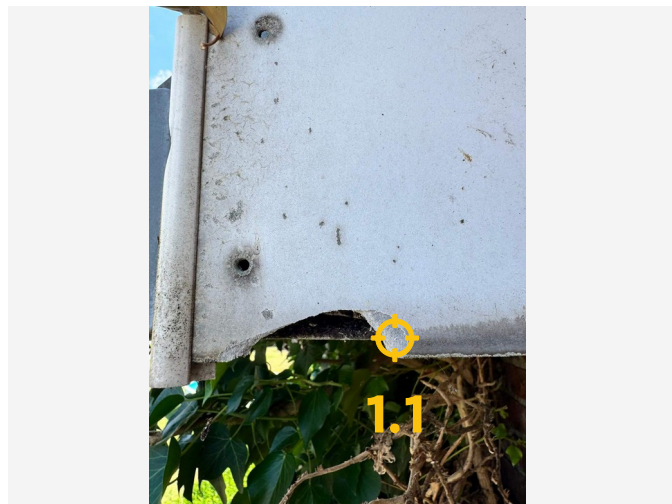
Het asbestmateriaal valt onder de mijlpaal van 2034.

| Eindbeoordeling materiaalrisico | Verhoogd materiaalrisico en/of verhoogde kans op vezelvrijgave |

| Gebondenheid | Categorie 1: hechtgebonden in oorsprong |
| Asbestsoort (vezeltype) | Alleen chrysotiel aanwezig |
| Asbestconcentratie | Laag (< 50%) |
| Toestand van het materiaal | Matig beschadigd, matig verweerd |

| # | Type | Referentie | Resultaat |
|---|---|---|---|
| 1.1 | Puntmonster | mm03 | Chrysotiel |

| Beschrijving | boeiboord dak |
| Asbestmateriaal | Dak- en gevelbekleding - Plaat |
| Hoeveelheid (oppervlakte - dikte - aantal) | • 15,00 m <sup>2</sup> - 1,00 cm - 1 stuk |

Verwijderen

- Schermbouw in afwachting van verwijdering het asbestmateriaal af van luchtstromingen en verstoring: bijvoorbeeld door het te verpakken, te fixeren, af te dekken, signalisatie - afbakening aan te brengen, ...

- Eenvoudige handelingen: mag via doe-het-zelf of door werknemer(s) met opleidingsattest eenvoudige handelingen  
De toepassing dient zorgvuldig verwijderd te worden zonder het materiaal te breken, beschadigen of te bewerken. Voorafgaand aan de verwijdering moet het materiaal voldoende bevochtigd of gefixeerd worden om vezelvrijgave te beperken.

- Eenvoudige handelingen: enkel door erkend asbestverwijderaar  
De toepassing dient zorgvuldig verwijderd te worden zonder het materiaal te breken, beschadigen of te bewerken. Voorafgaand aan de verwijdering moet het materiaal voldoende bevochtigd of gefixeerd worden om vezelvrijgave te beperken.

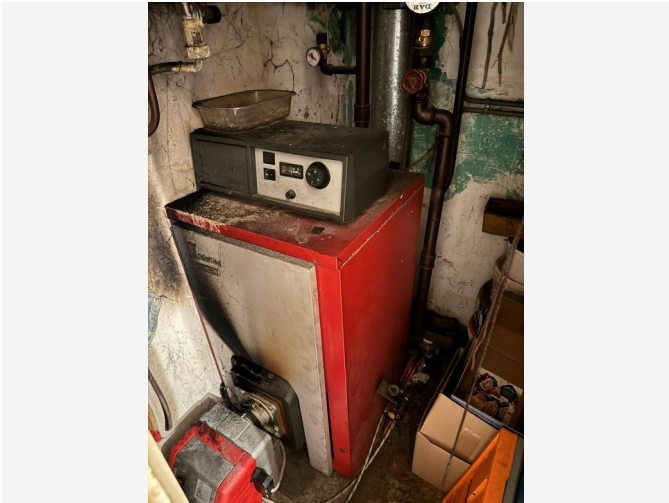
Situeringsfoto

**Reden:** verder destructief onderzoek indien noodzakelijk

**Uitleg van de asbestdeskundige:** Tijdens onze inspectie hebben we geen bouwjaar kunnen achterhalen van de stookketel. Het uiterlijk van het toestel doet vermoeden dat het in gebruik is genomen voor 2001 en mogelijk tot een risicobouwjaar behoort, wat inhoudt dat er eventueel asbestverdachte toepassingen in aanwezig kunnen zijn. Het is daarom van groot belang om de techniker hiervan op de hoogte te stellen bij werkzaamheden en, indien nodig, een asbestdeskundige in te schakelen die kan meedenken over de mogelijke aanwezigheid van asbestverdachte toepassingen tijdens de werkzaamheden aan het toestel. Wij als deskundigen mogen geen toestellen demonteren om verdachte toepassingen op te sporen.

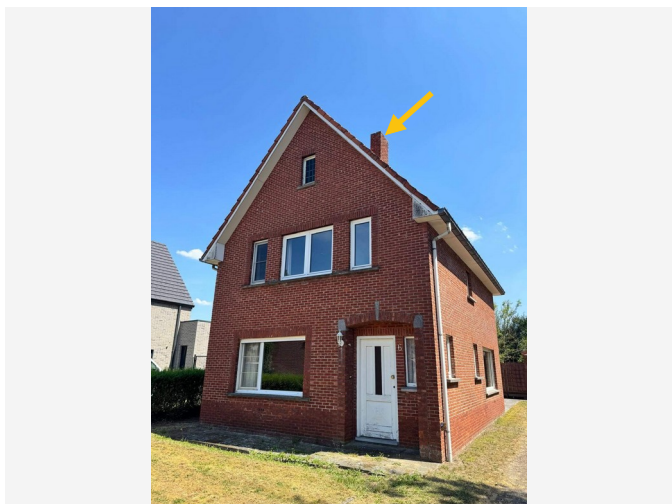
Situeringsfoto

**Reden:** Het te onderzoeken materiaal situeert zich hoger dan 3,50 m te rekenen vanaf een veilige ondergrond

**Uitleg van de asbestdeskundige:** Het rookgaskanaal is niet beoordeeld. Aan de buitenzijde is het hoger dan 3,5 meter om de schoorsteen te inspecteren. Het is niet

zichtbaar of er een asbestverdacht rookgaskanaal aanwezig is in de schoorsteen. Conform ons inspectieprotocol mogen wij een beperking inroepen voor hoogtes hoger dan 3,5 m. Indien men dit wil laten onderzoeken, dient er een nieuwe afspraak gemaakt te worden en moet er een hoogtewerker voorzien worden, evenals iemand die bevoegd is om deze te bedienen en eventueel een techniek die de al dan niet aanwezige schouwwhoed kan afnemen en weer terugplaatsen

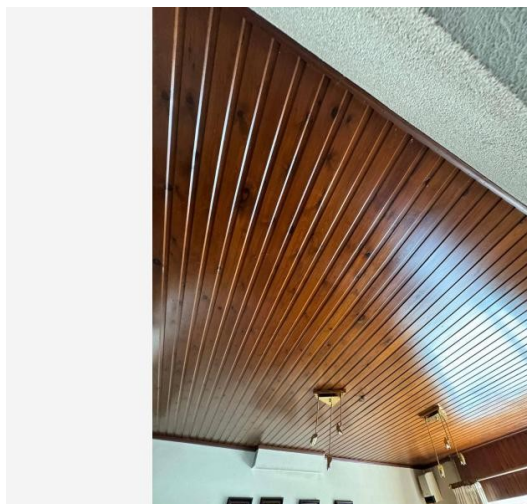
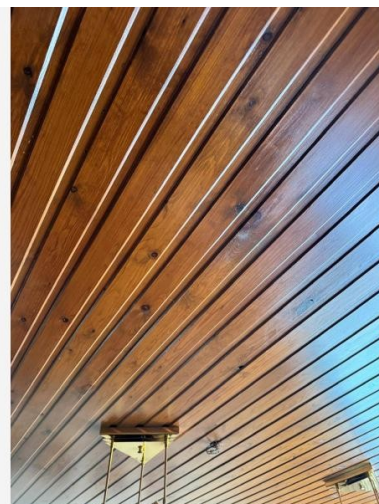
De plafonds zijn gemaakt van niet-asbestverdachte materialen (bijvoorbeeld laminaat, gyproc, hout ...), deze toepassingen zijn niet asbestverdacht. We hebben echter niet kunnen vaststellen of er mogelijk asbestverdachte of asbesthoudende materialen achter deze toepassingen aanwezig zijn. Bij renovatie of sloop is het aangeraden om een destructief onderzoek te laten uitvoeren van deze toepassingen.

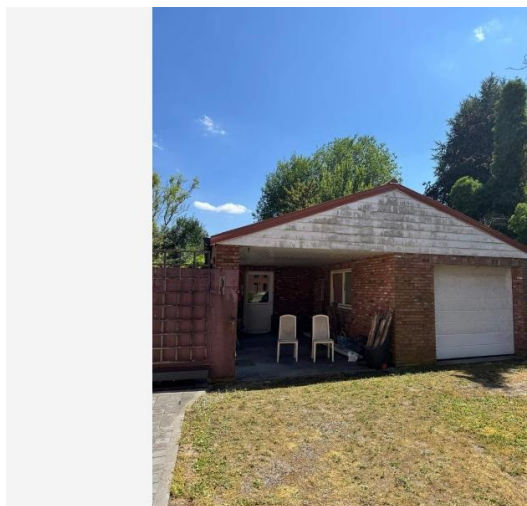
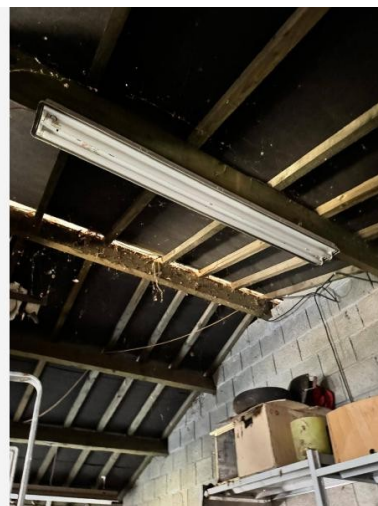
Tijdens de inspectie werden in de garage geen asbestverdachte materialen aangetroffen.

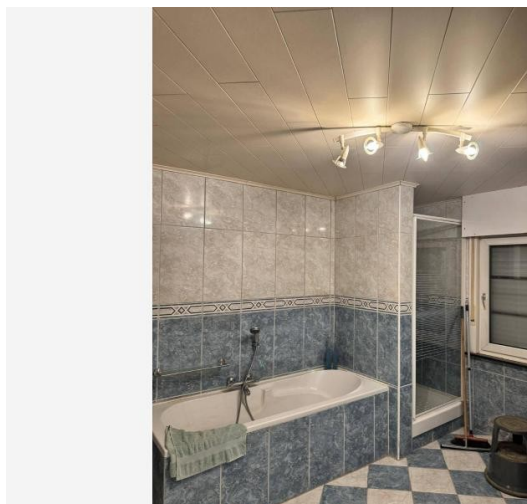
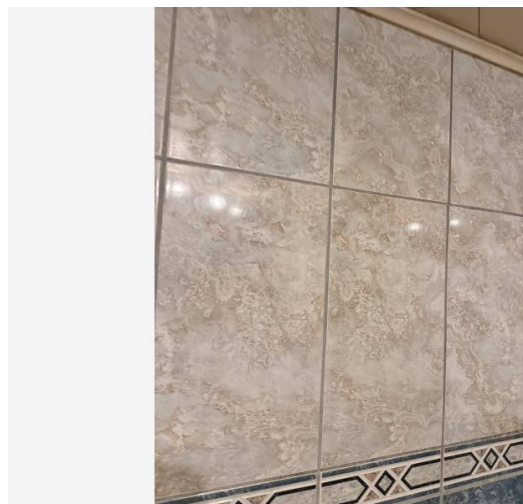
Voor 2001 werd er in de lijm, gebruikt om faience tegels vast te zetten, asbest verwerkt. Binnen het kader van het niet-destructieve onderzoek was het niet mogelijk om de tegellijm van de faience tegels te inspecteren. Bij een volgende renovatiewerken wordt het aangeraden om de tegellijm te laten analyseren naar de aanwezigheid van asbestvezels.

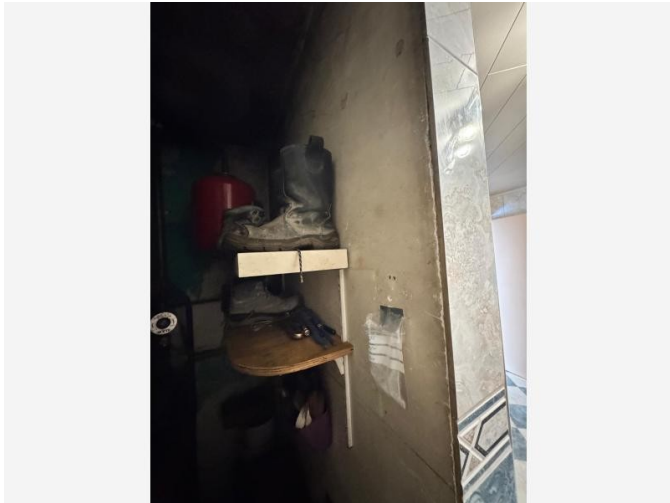
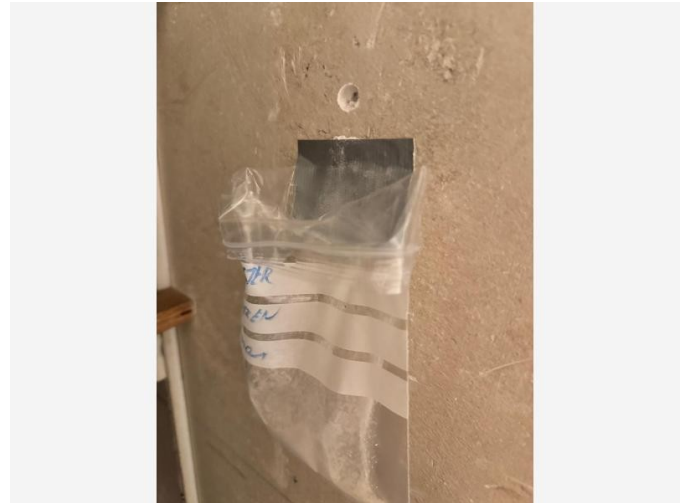
Geen asbest

| # | Type | Referentie | Resultaat |
|---|---|---|---|
| 7.1 | Mengmonster | mm01 | Geen asbest |

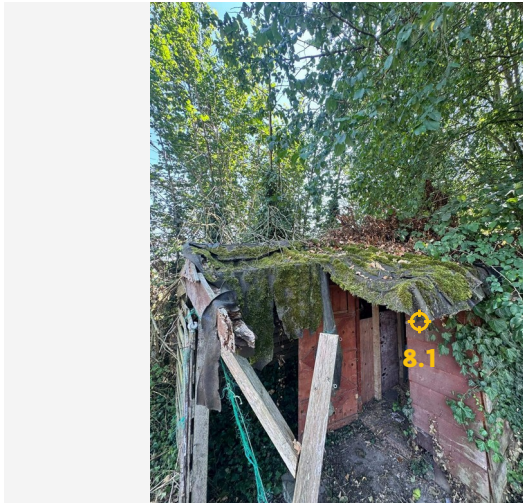
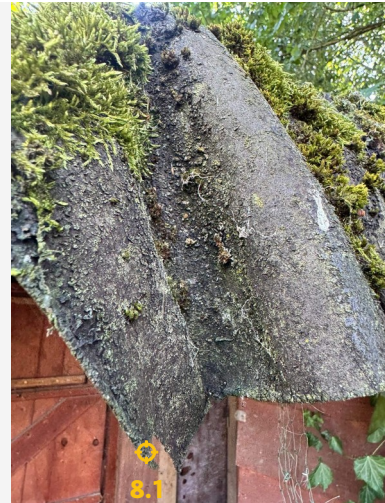
## Fiche 8: dakbedekking tuinhuis

Geen asbest

| # | Type | Referentie | Resultaat |
|---|---|---|---|
| 8.1 | Puntmonster | mm05 | Geen asbest |

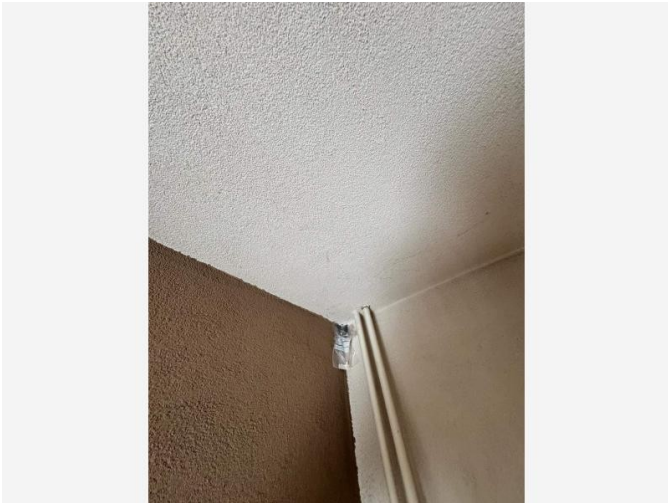
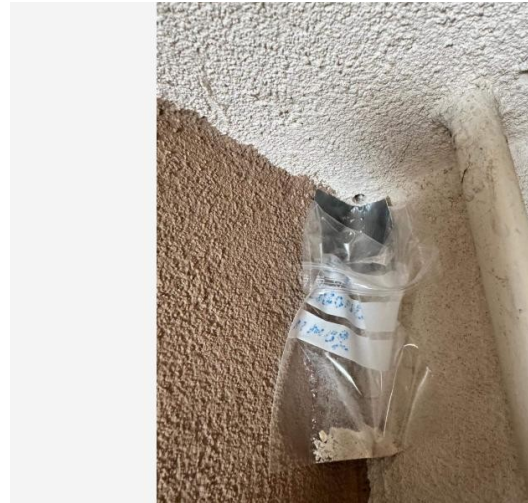
## Fiche 9: pleisterwerk plafond

Geen asbest

| # | Type | Referentie | Resultaat |
|---|---|---|---|
| 9.1 | Mengmonster | mm02 | Geen asbest |

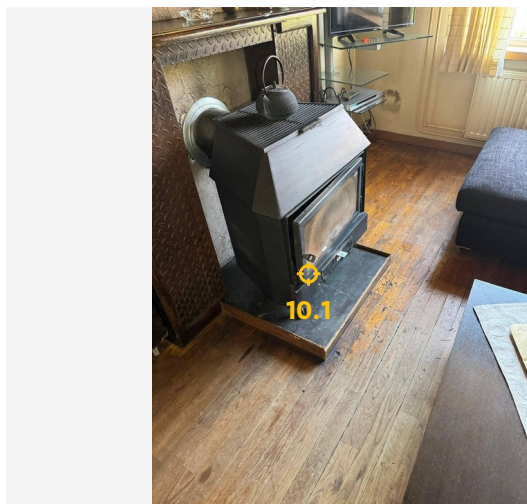
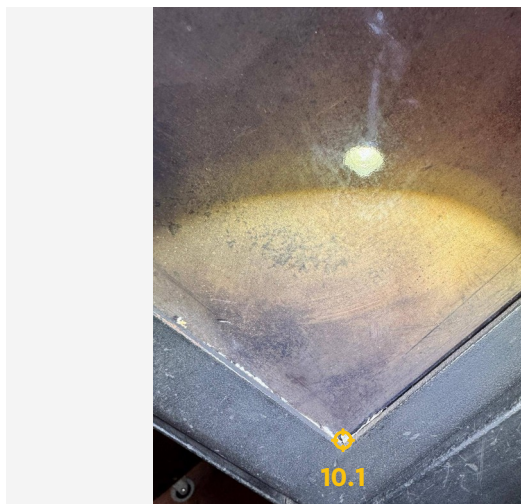
## Fiche 10: koord-kachel

Geen asbest

| # | Type | Referentie | Resultaat |
|---|---|---|---|
| 10.1 | Puntmonster | mm04 | Geen asbest |

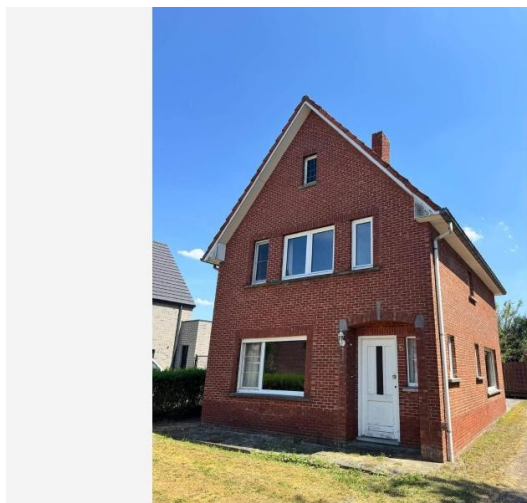
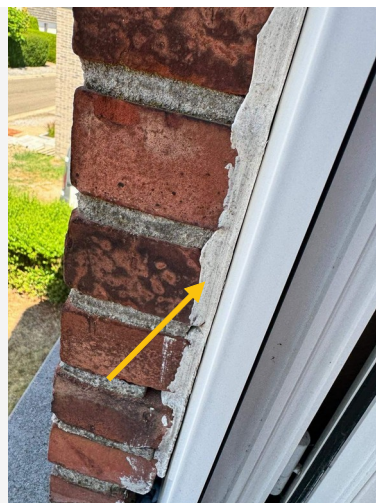
### Fiche 11: Afdichtingsmateriaal (mastiek, kit, ...) aan schrijnwerk

| Beschrijving | Notitie | Terug te vinden op plannen |
|---|---|---|
| Fiche 11: Afdichtingsmateriaal (mastiek, kit, ...) aan schrijnwerk | <p>Bij de visuele inspectie werd rond de ramen en deuren een kitafdichting aangetroffen.</p> <p>Op basis van de uiterlijk waarneembare kenmerken (kleur, glans, textuur, hechting) en de toepassingsperiode werd vastgesteld dat het gaat om een moderne siliconenkit en niet om een bitumineuze of asbesthoudende afdichting.</p> | Plan 1.2: Woning plan |

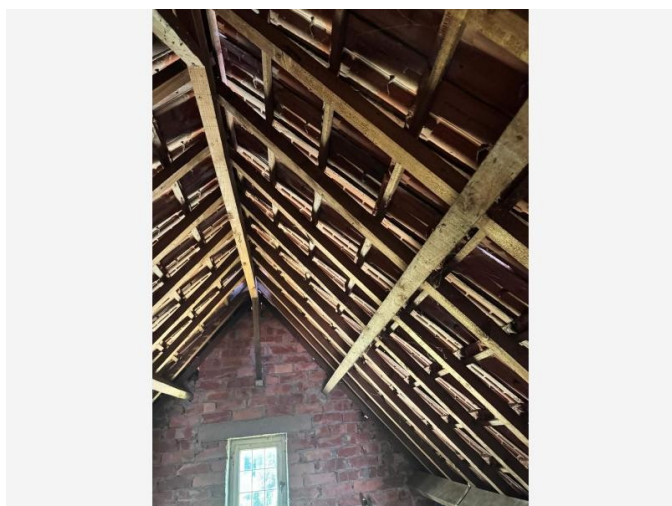
### Fiche 14: geen onderdak aanwezig

| Beschrijving | Notitie | Terug te vinden op plannen |
|---|---|---|
| Fiche 14: geen onderdak aanwezig | tijdens de inspectie hebben we vastgesteld dat er geen onderdak aanwezig is. | - |
