# Asbestinventarisatetest

Kleuterweg 34/8, 3550 Heusden-Zolder

Attestnummer : **20240627-000387.000**

Uitgegeven op : **27.06.2024**

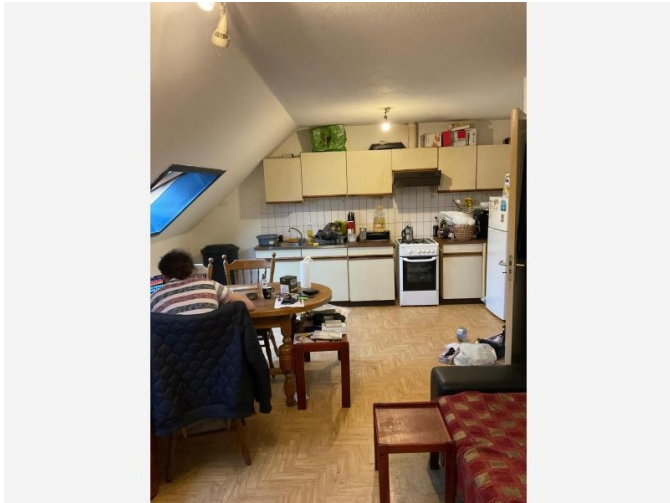
## Fiche 4: Vinylvloer keuken

Geen asbest

#	Type	Referentie	Resultaat
4.1	Puntmonster	MM02	Geen asbest

<b>Beschrijving</b>	Vinylvloer keuken
<b>Omgeving</b>	Binnen
<b>Primaire drager</b>	Vloer
<b>Bindmiddel van materiaal</b>	Karton - papier - viltachtig
<b>Gebondenheid op basis van bindmiddel</b>	Niet-hechtgebonden
<b>Hoeveelheid (oppervlakte - aantal)</b>	• 30,00 m <sup>2</sup> - 1 stuk
<b>Totale oppervlakte</b>	30,00 m <sup>2</sup>
<b>Identificatiemethode</b>	Vaststelling met monstername
<b>Destructieve handeling voor identificatie</b>	Nee
