# Asbestinventarisatetest

Schansstraat 9, 3550 Heusden-Zolder

Attestnummer : 20251213-000160.000

Uitgegeven op : 13.12.2025

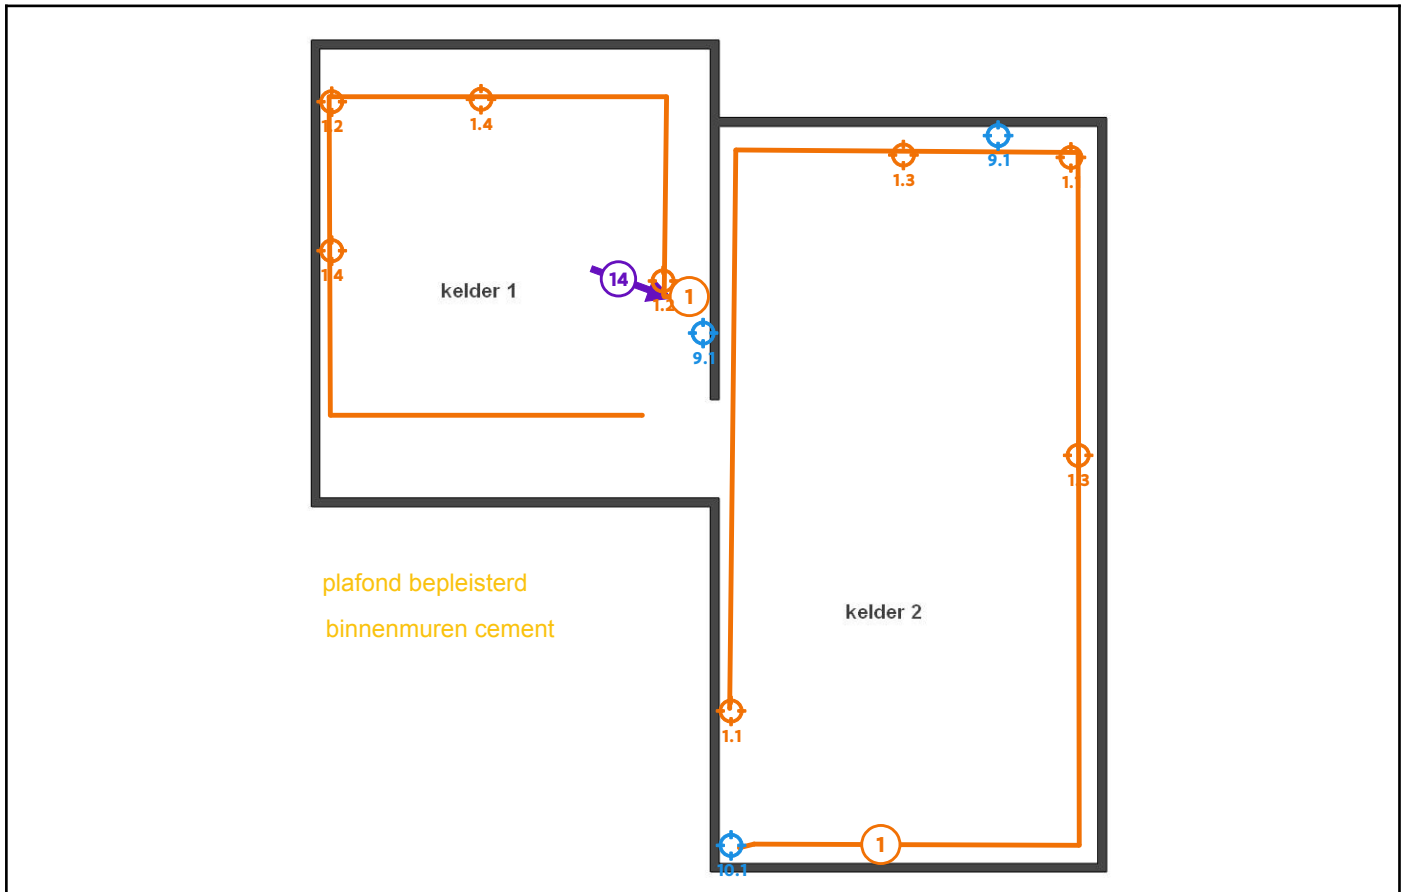
# Plan 1.1: Kelder

Beschrijving	Type	Actie
1. Leidingisolatie (gips)	Asbestmateriaal	<a href="#">Verwijderen</a>
1.1 Code: leiding bocht 1	Mengmonster	-
1.2 Code: leiding bocht 2	Mengmonster	-
1.3 Code: leiding recht 1	Mengmonster	-
1.4 Code: leiding recht 2	Mengmonster	-
9. Cementen smeerlaag binnen	Geen asbest	-
9.1 Code: cementlaag kelder	Mengmonster	-
10. Pleisterwerk plafonds	Geen asbest	-

10.1 Code: pleister plafond	Mengmonster	-
14. CV-ketel (niet waarneembare materialen)	Overige ruimte of materiaal	-

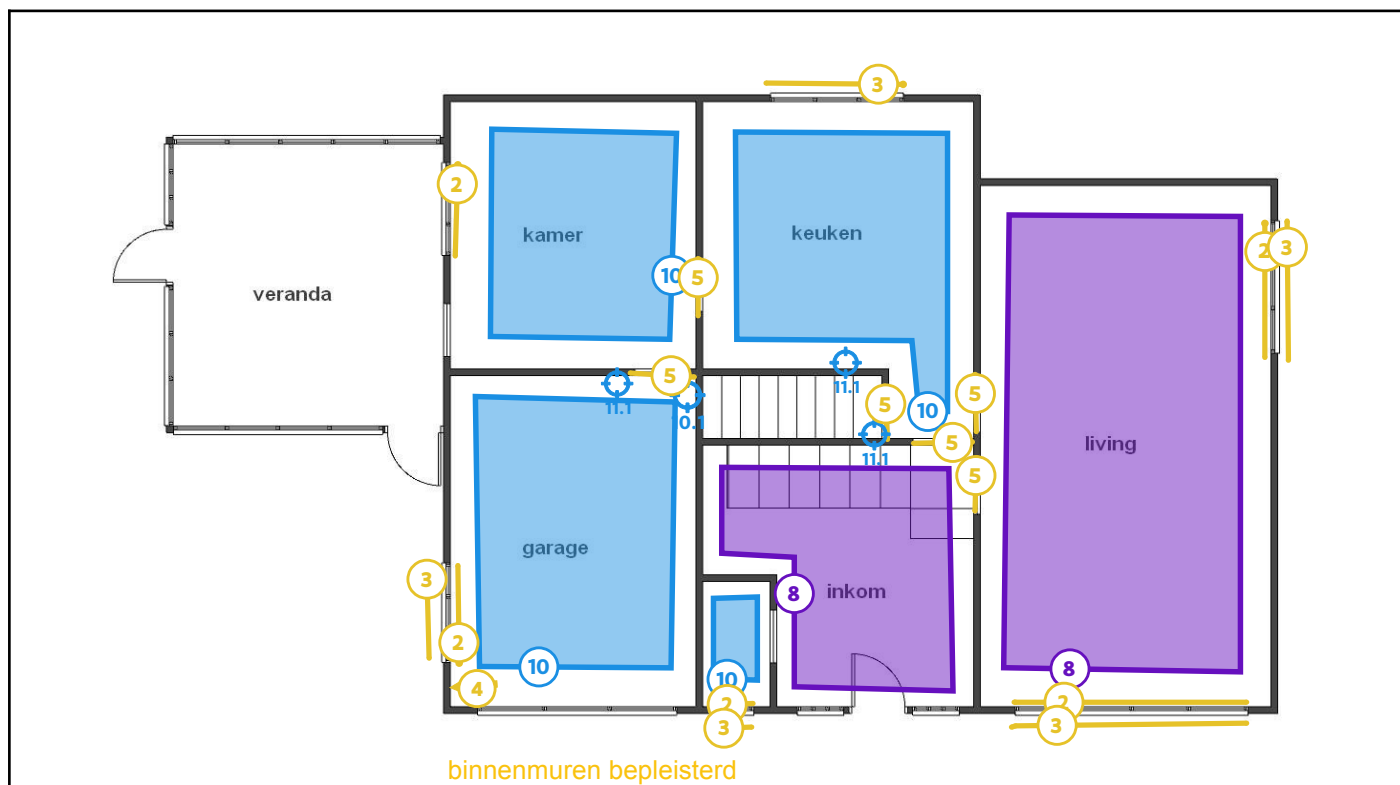
## Plan 1.2: Gelijkvloers

Beschrijving	Type	Actie
2. Vensterbank type massal	Asbestmateriaal	Zorgvuldig beheren
3. Vensterbank type massal - zwart geverfd	Asbestmateriaal	Zorgvuldig beheren
4. Bakeliet schakelkast	Asbestmateriaal	Zorgvuldig beheren
5. Dorpels type massal	Asbestmateriaal	Zorgvuldig beheren
8. Plafonds bestaande uit voorzetpanelen	Advies	-
10. Pleisterwerk plafonds	Geen asbest	-
10.1 Code: pleister plafond	Mengmonster	-
11. Pleisterwerk wanden	Geen asbest	-
11.1 Code: pleister muur	Mengmonster	-

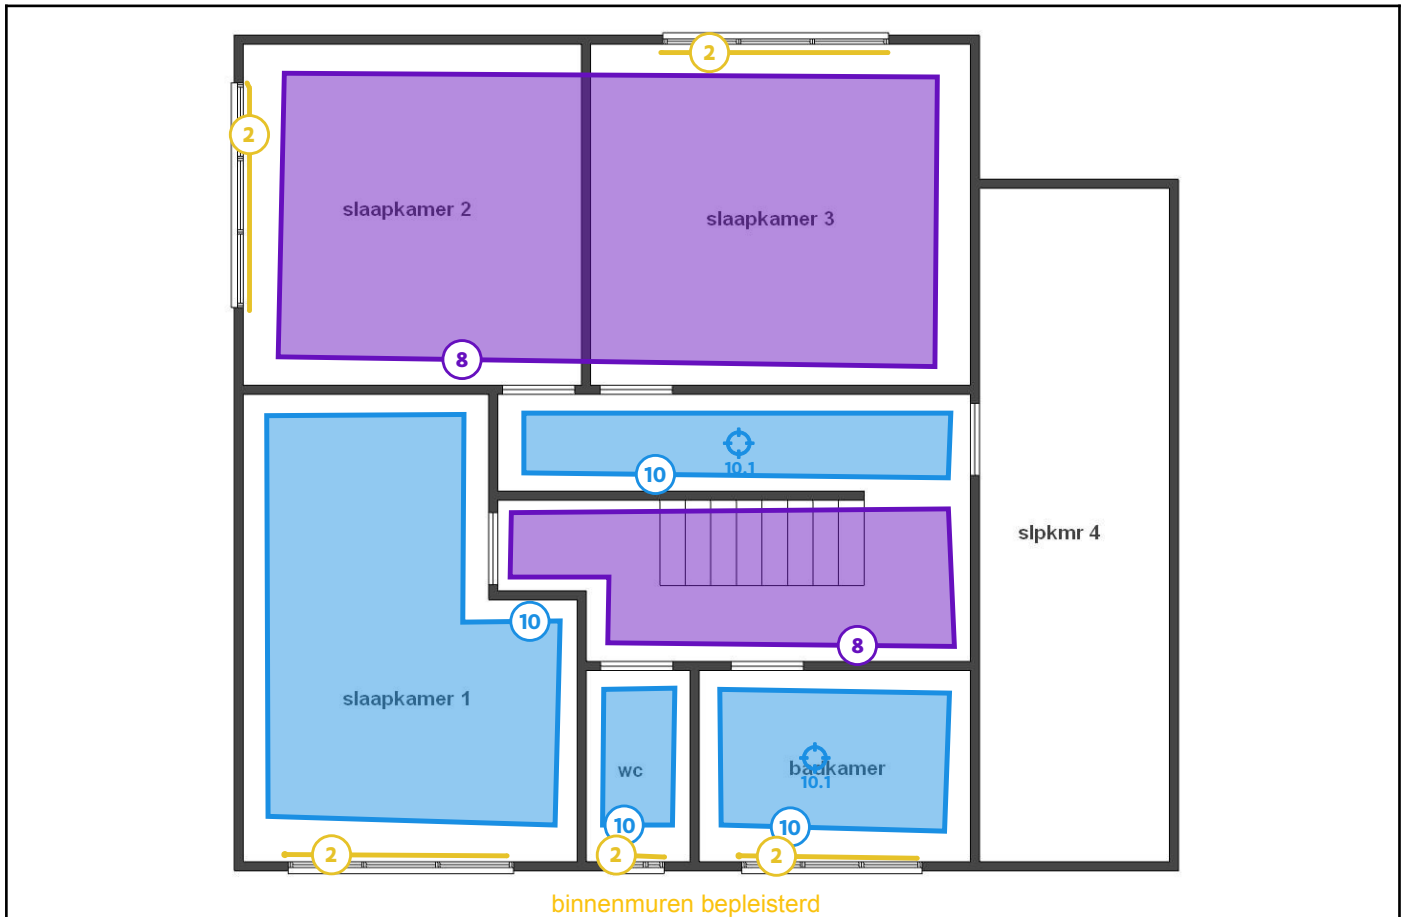
## Plan 1.3: Verdieping 1

Beschrijving	Type	Actie
2. Vensterbank type massal	Asbestmateriaal	Zorgvuldig beheren
8. Plafonds bestaande uit voorzetpanelen	Advies	-
10. Pleisterwerk plafonds	Geen asbest	-
10.1 Code: pleister plafond	Mengmonster	-
11. Pleisterwerk wanden	Geen asbest	-

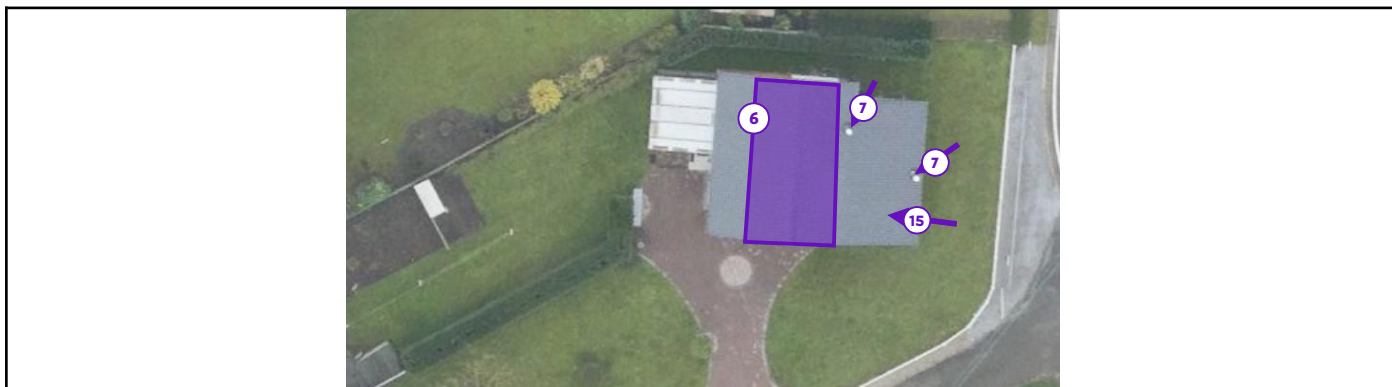
## Plan 1.4: Luchtfoto

Beschrijving	Type	Actie
6. Zoldertip ontoegankelijk - geen zolderluik	Beperking	-
7. Schouw	Beperking	-
15. Geen asbestverdacht onderdak aangetroffen	Overige ruimte of materiaal	-
