Asbestinventarisatetest

Grote Hoolstraat 65, 3540 Herk-de-Stad

Attestnummer : 20251027-000449.000

Uitgegeven op : 27.10.2025

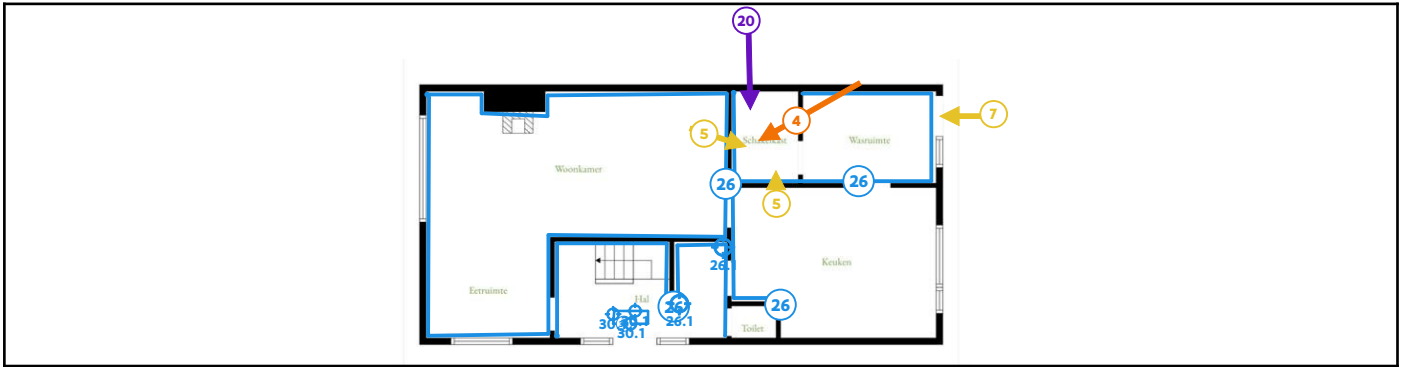
Plan 1.1: gelijkvloers

Beschrijving	Type	Actie
4. Pakking RV-ketel - brander	Asbestmateriaal	Verwijderen
5. Kousje/pakking tussen klemmen van de RV-leidingen	Asbestmateriaal	Zorgvuldig beheren
7. Glasal plaat in achterdeur	Asbestmateriaal	Zorgvuldig beheren
20. RV-installatie	Advies	-
26. Lijm faienceplint	Geen asbest	-
26.1 Code: MM4	Mengmonster	-
30. Cementering watermeterput	Geen asbest	-
30.1 Code: MM5	Mengmonster	-

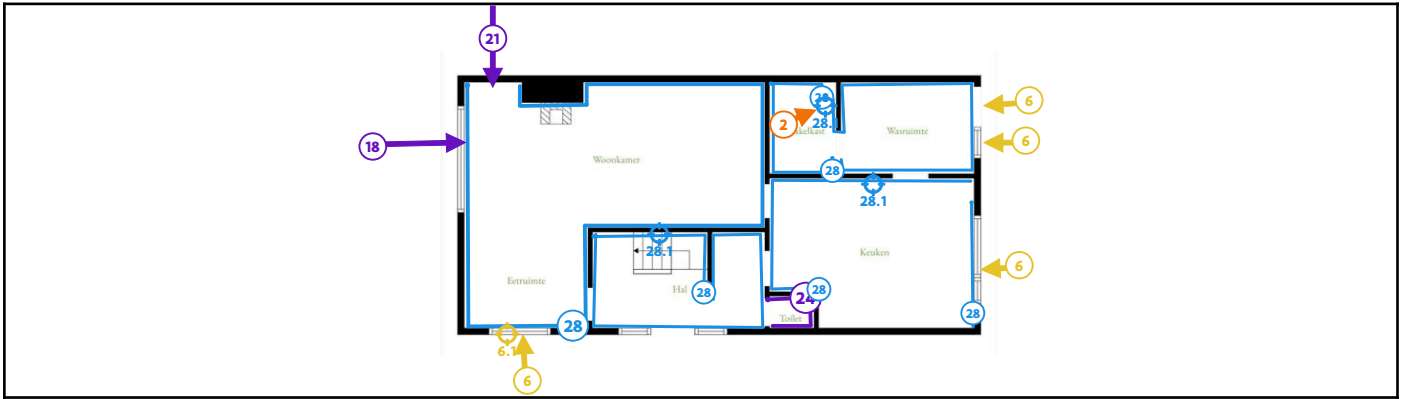
Plan 1.2: gelijkvloers

Beschrijving	Type	Actie
2. Roetluik	Asbestmateriaal	Verwijderen
6. Mastiek schrijnwerk	Asbestmateriaal	Zorgvuldig beheren
6.1 Code: MM3	Puntmonster	-
18. Siliconen ramen binnenzijde	Advies	-
21. Voorzetwand in woonkamer	Advies	-
24. Faiencetegels toilet gelijkvloers	Advies	-
28. Pleisterwerk binnenmuren	Geen asbest	-
28.1 Code: MM1	Mengmonster	-

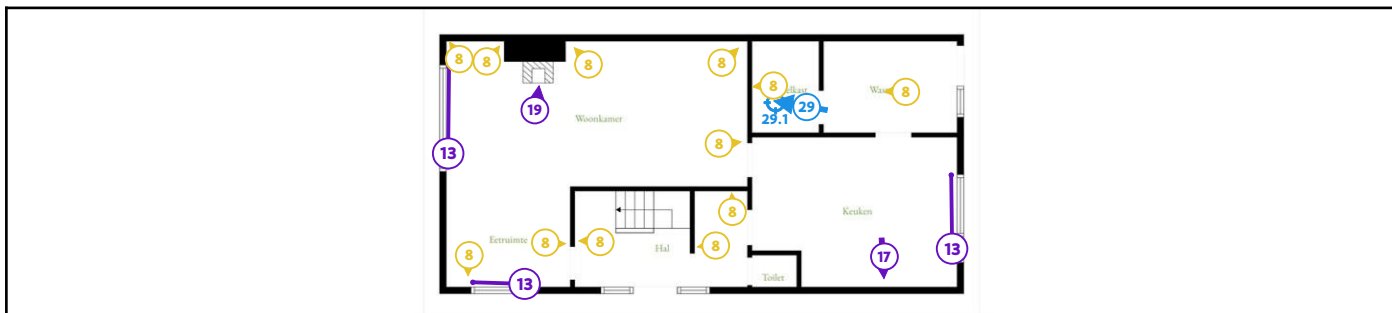
Plan 1.4: gelijkvloers

Beschrijving	Type	Actie
8. Bakeliet elektrisch materiaal	Asbestmateriaal	Zorgvuldig beheren
13. Vensterdorpels in natuursteen	Advies	-
17. Mantel dampkap	Advies	-
19. Kachelkoord	Advies	-
29. Mastiek/kit brander deur	Geen asbest	-
29.1 Code: MM6	Puntmonster	-

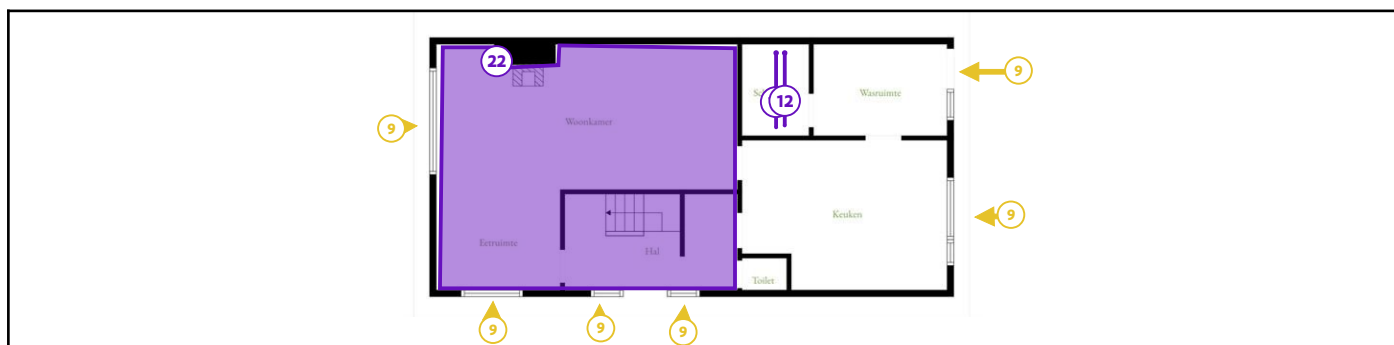
Plan 1.5: gelijkvloers

Beschrijving	Type	Actie
9. Mastiek tussen muur en raamprofiel	Asbestmateriaal	Zorgvuldig beheren
12. Leidingisolatie	Advies	-
22. Lijm vloertegel woonkamer & inkomhal	Advies	-

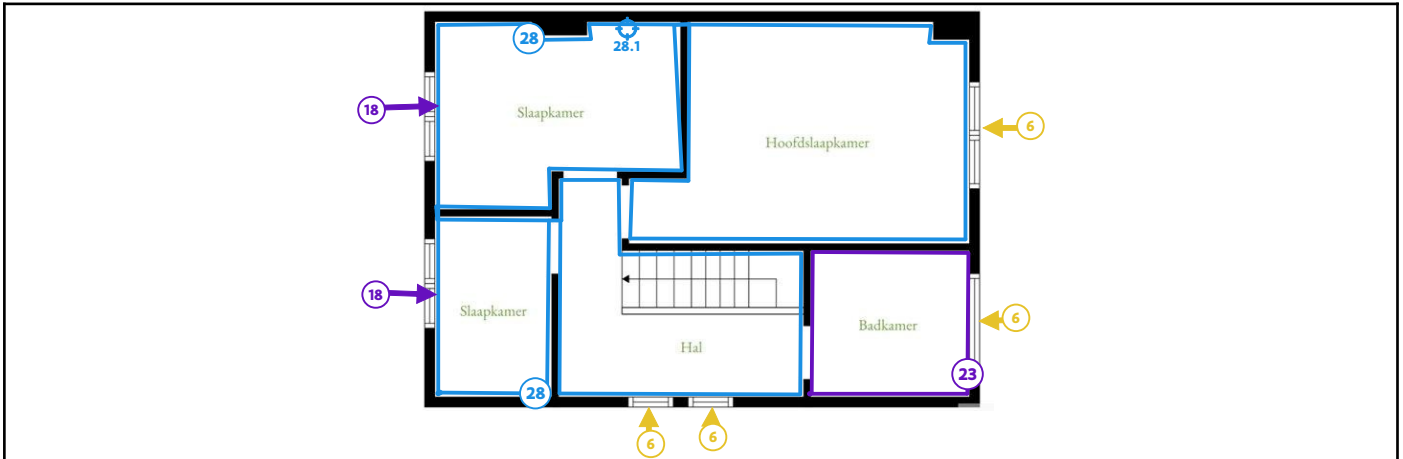
Plan 1.6: 1ste verdieping

Beschrijving	Type	Actie
6. Mastiek schrijnwerk	Asbestmateriaal	Zorgvuldig beheren
18. Siliconen ramen binnenzijde	Advies	-
23. Faiencetegels badkamer	Advies	-
28. Pleisterwerk binnenmuren	Geen asbest	-
28.1 Code: MM1	Mengmonster	-

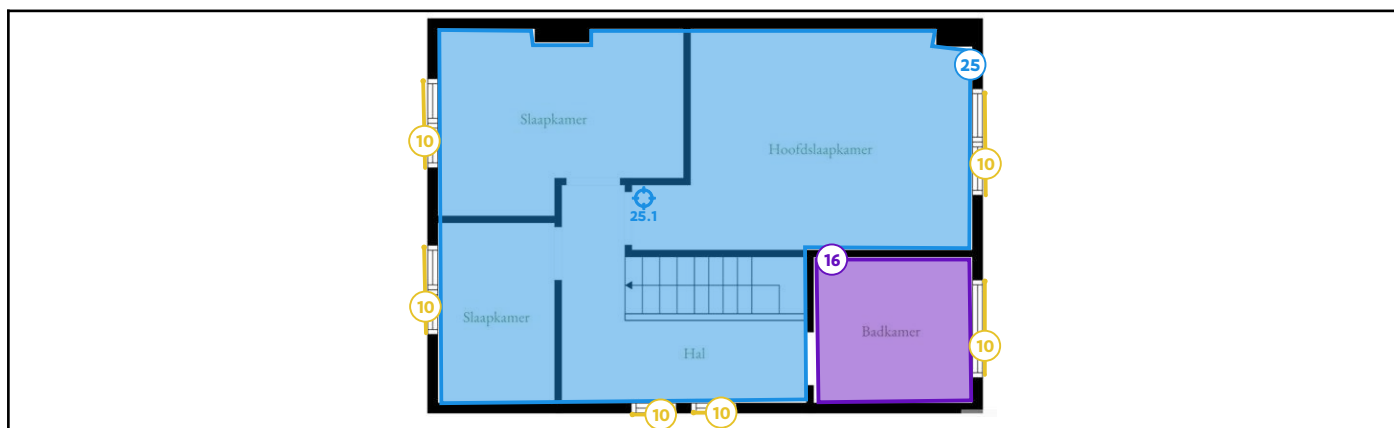
Plan 1.7: 1ste verdieping

Beschrijving	Type	Actie
10. Vensterbanken buitenzijde	Asbestmateriaal	Zorgvuldig beheren
16. Verlaagd plafond badkamer	Advies	-
25. Pleisterwerk plafond	Geen asbest	-
25.1 Code: MM2	Mengmonster	-

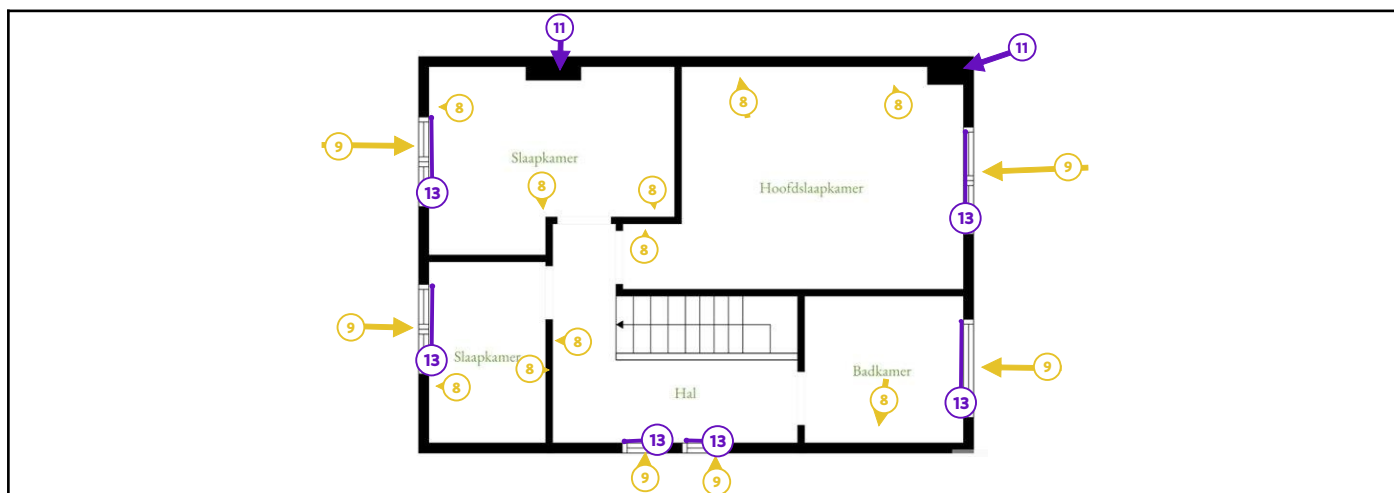
Plan 1.8: 1ste verdieping

Beschrijving	Type	Actie
8. Bakeliet elektrisch materiaal	Asbestmateriaal	Zorgvuldig beheren
9. Mastiek tussen muur en raamprofiel	Asbestmateriaal	Zorgvuldig beheren
11. Schouwen	Beperking	-
13. Vensterdorpels in natuursteen	Advies	-

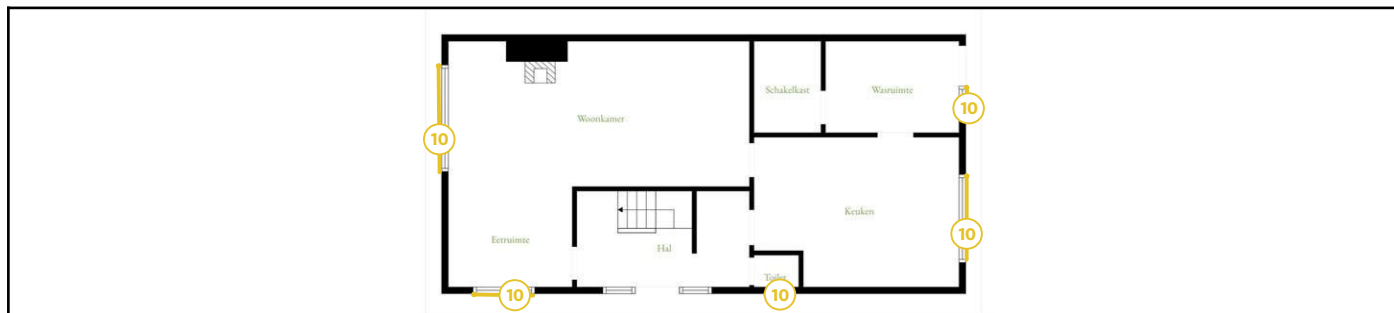
Plan 1.9: gelijkvloers kopie

Beschrijving	Type	Actie
10. Vensterbanken buitenzijde	Asbestmateriaal	Zorgvuldig beheren

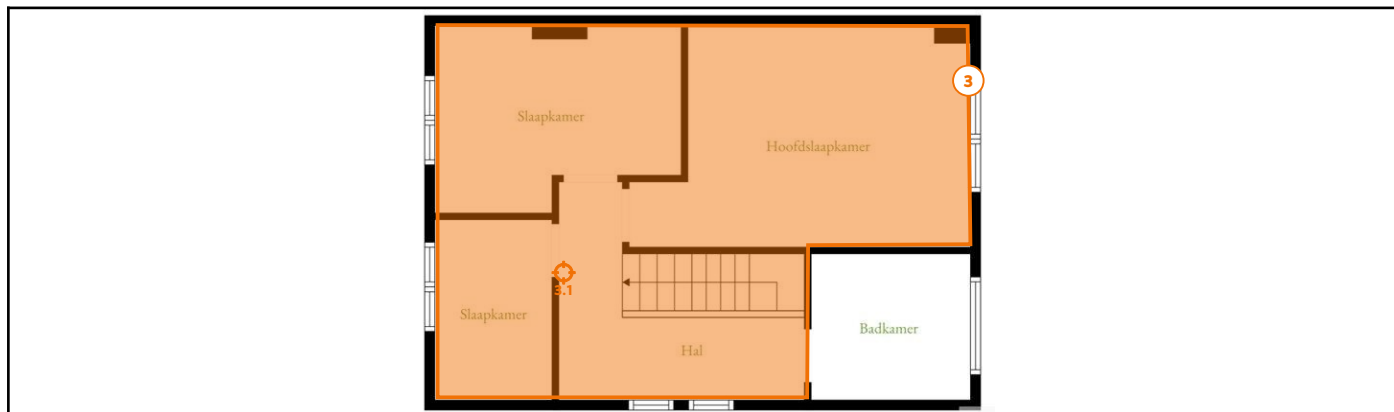
Plan 1.11: 1ste verdieping kopie

Beschrijving	Type	Actie
3. Vloerzeil 1ste verdieping	Asbestmateriaal	Verwijderen
3.1 Code: MM7	Puntmonster	-

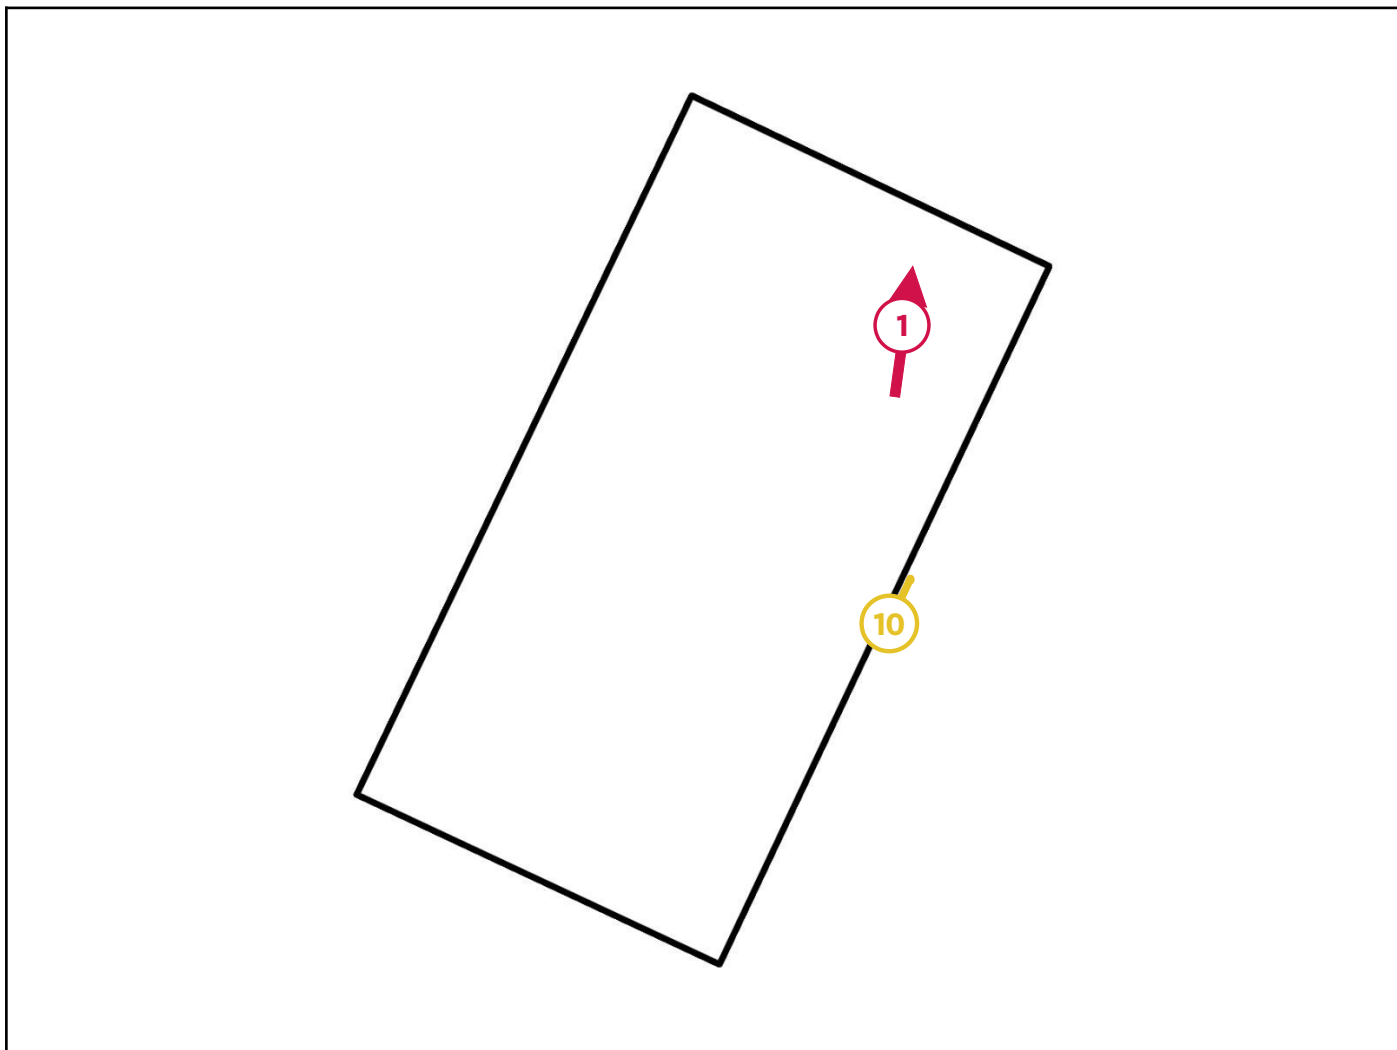
Plan 1.12: Zolder

Beschrijving	Type	Actie
1. Roofing	Asbestmateriaal	Dringend verwijderen
10. Vensterbanken buitenzijde	Asbestmateriaal	Zorgvuldig beheren

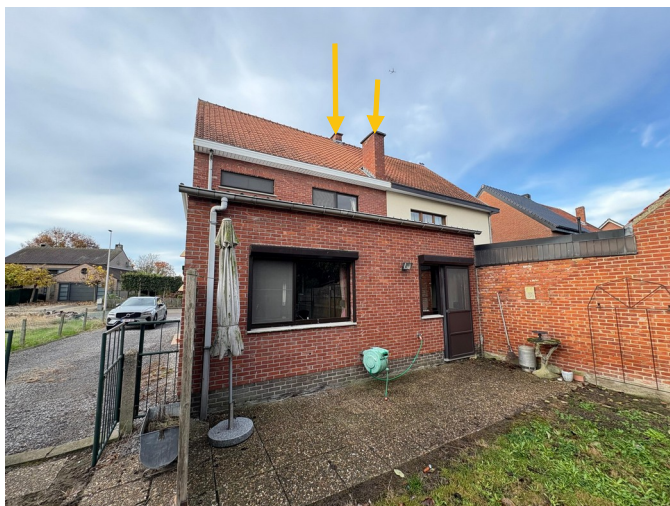
Situeringfoto

Conclusie
