Asbestinventarisatetest

De Nieuwe Dijk 27, 3550 Heusden-Zolder

Attestnummer : 20251219-000266.000

Niet-asbestveilig

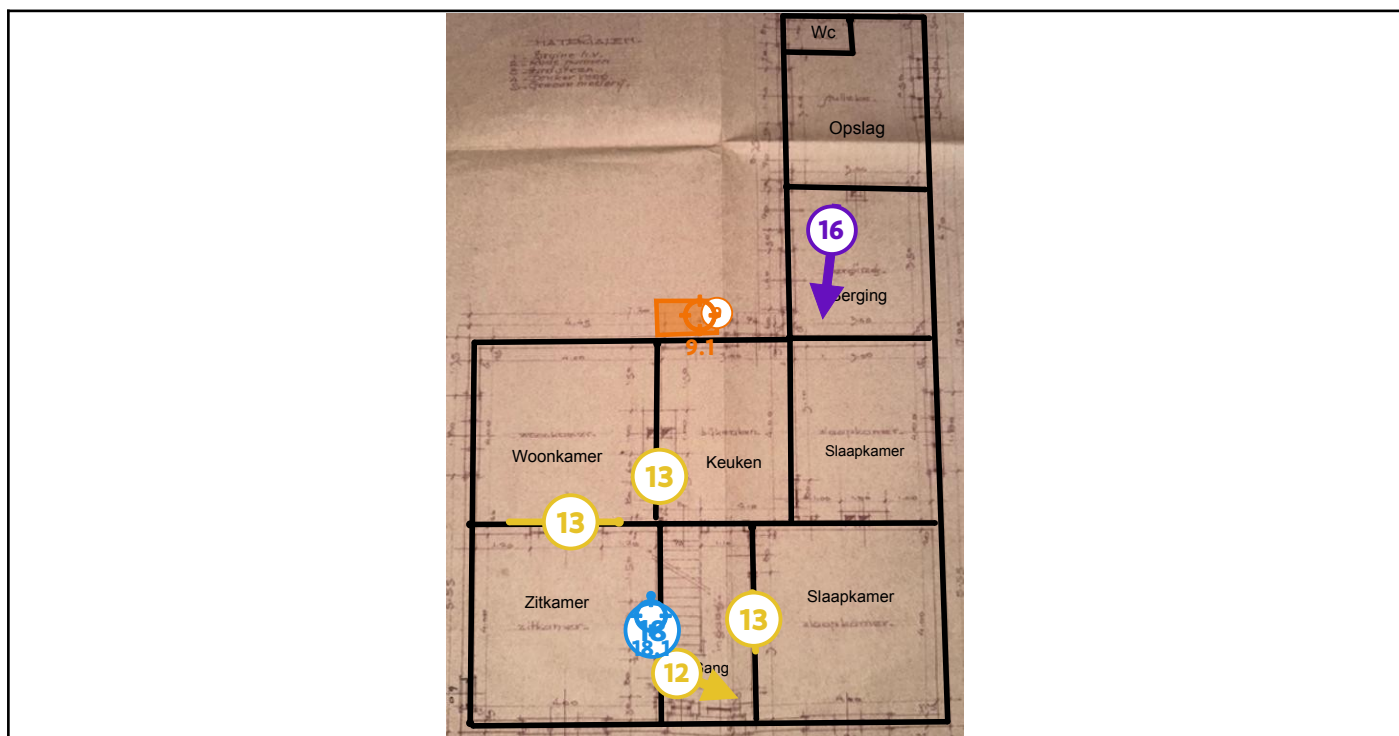
Plan 1.3: Hoofdgebouw plan V-0

Beschrijving	Type	Actie
9. Cementbuis	Asbestmateriaal	Verwijderen
9.1 Code: MM-03	Puntmonster	-
12. Bakeliet schakelkast	Asbestmateriaal	Zorgvuldig beheren
13. Dorpels type massal	Asbestmateriaal	Zorgvuldig beheren
16. CV-ketel	Advies	-
18. Kachelkoord	Geen asbest	-
18.1 Code: MM-09	Puntmonster	-

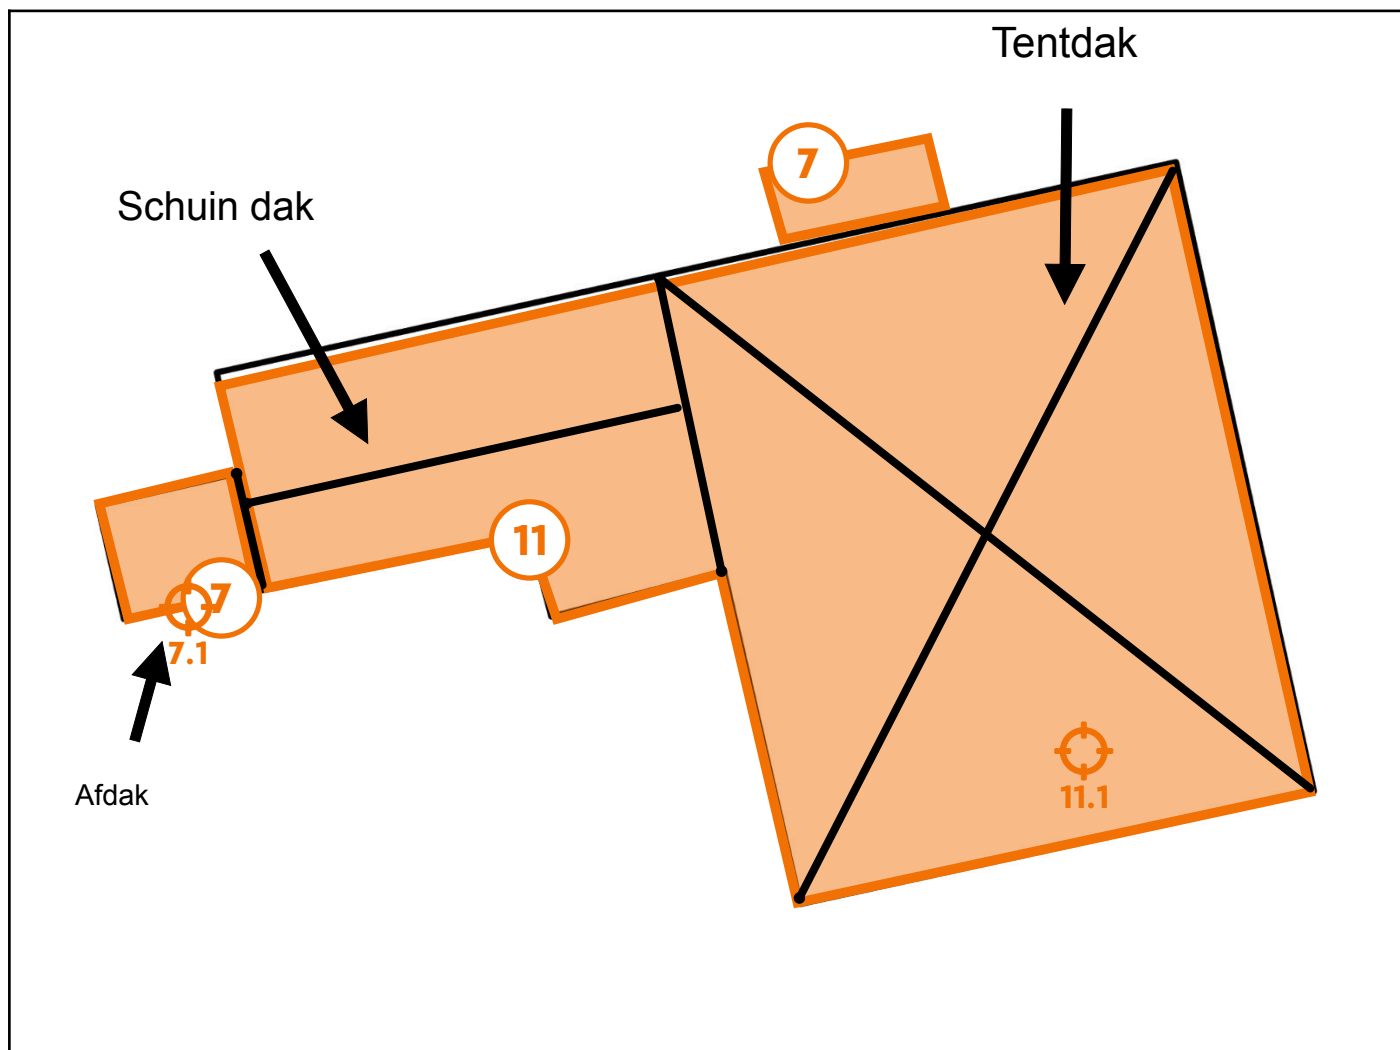
Plan 1.8: Hoofdgebouw plan dak

Beschrijving	Type	Actie
7. Dak bestaande uit golfplaten	Asbestmateriaal	Verwijderen
7.1 Code: MM-06	Puntmonster	-
11. Dak bestaande uit leien	Asbestmateriaal	Verwijderen
11.1 Code: MM-05	Puntmonster	-

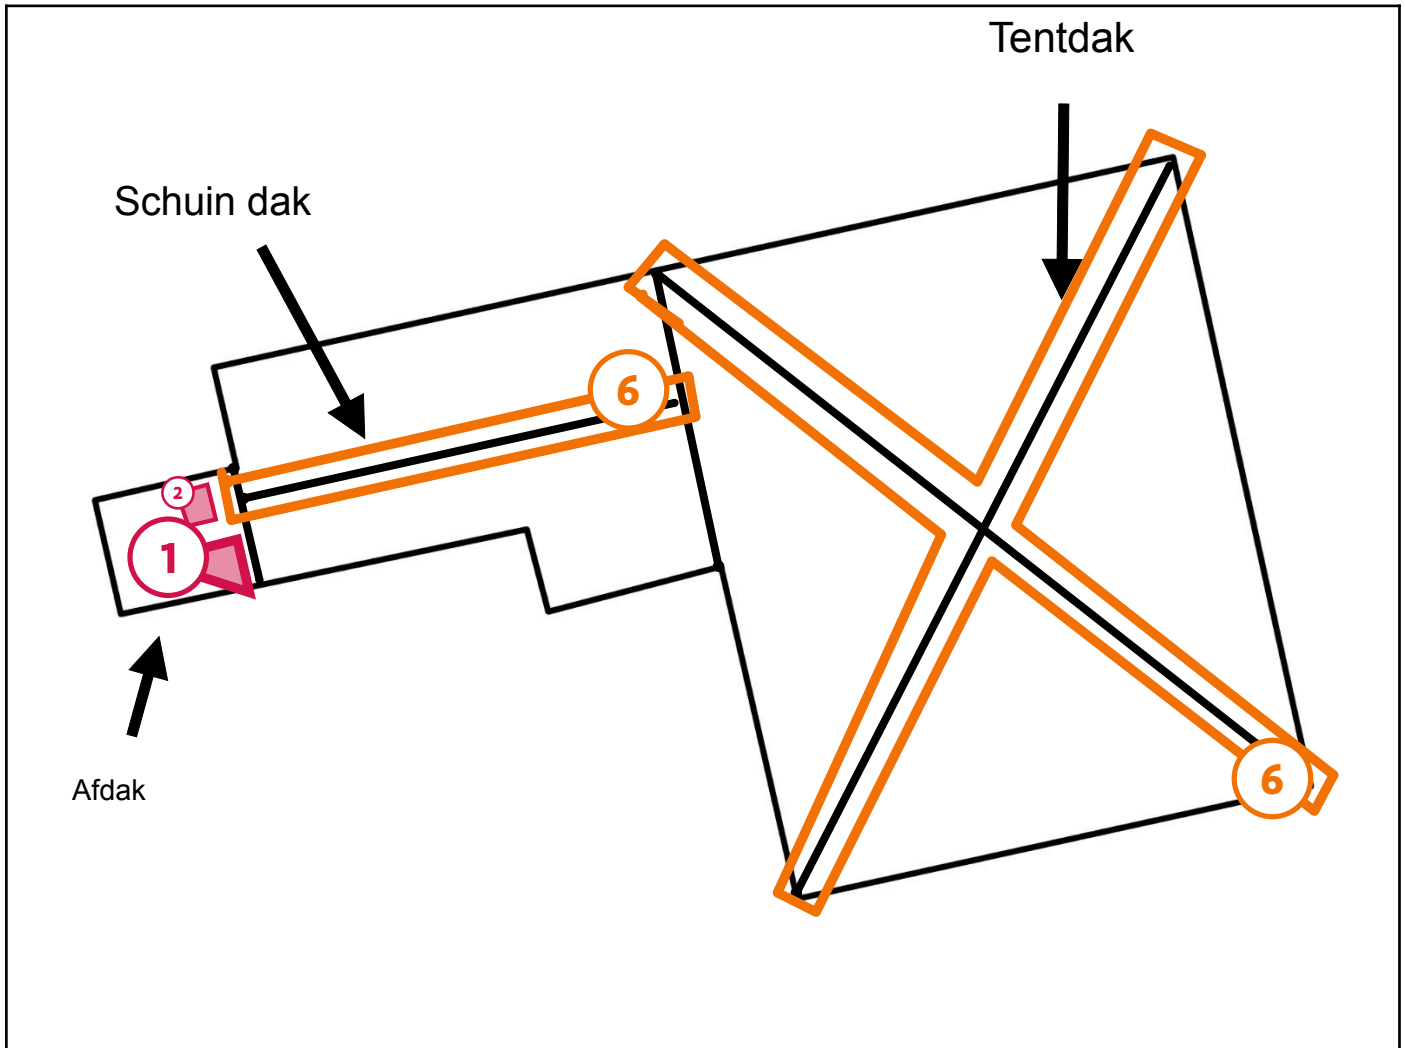
Plan 1.9: Hoofdgebouw plan dak

Beschrijving	Type	Actie
1. Afval (reserve leien)	Asbestmateriaal	Dringend verwijderen
2. Afval (vlakke platen)	Asbestmateriaal	Dringend verwijderen
6. Nok dak	Asbestmateriaal	Verwijderen

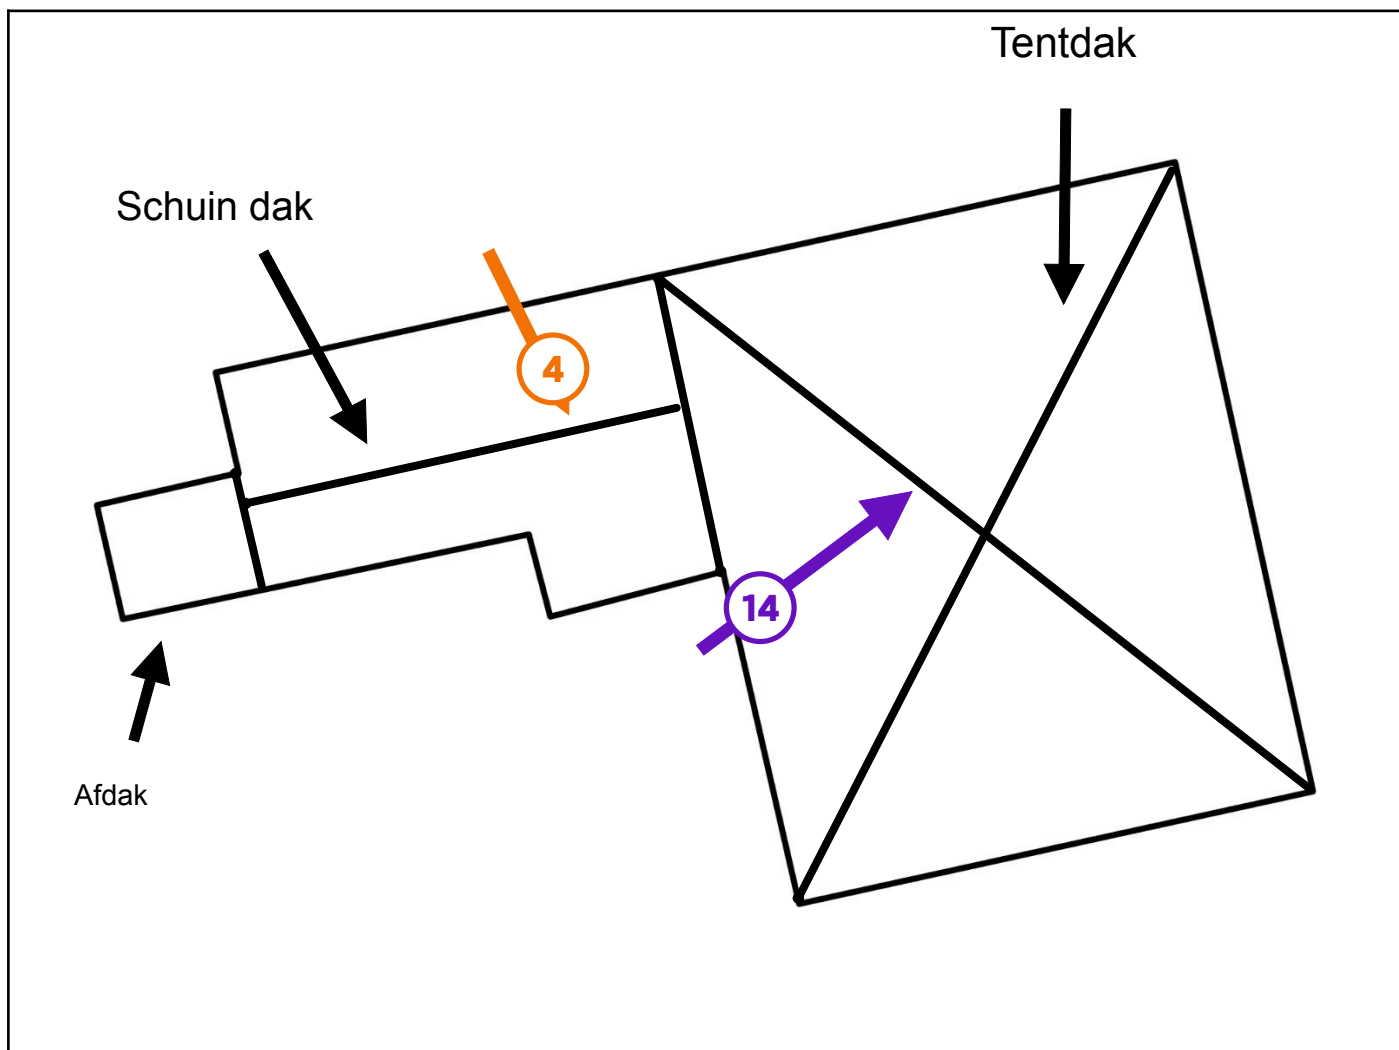
Plan 1.10: Hoofdgebouw plan dak

Beschrijving	Type	Actie
4. Schouw	Asbestmateriaal	Verwijderen
14. Schouw	Beperking	-

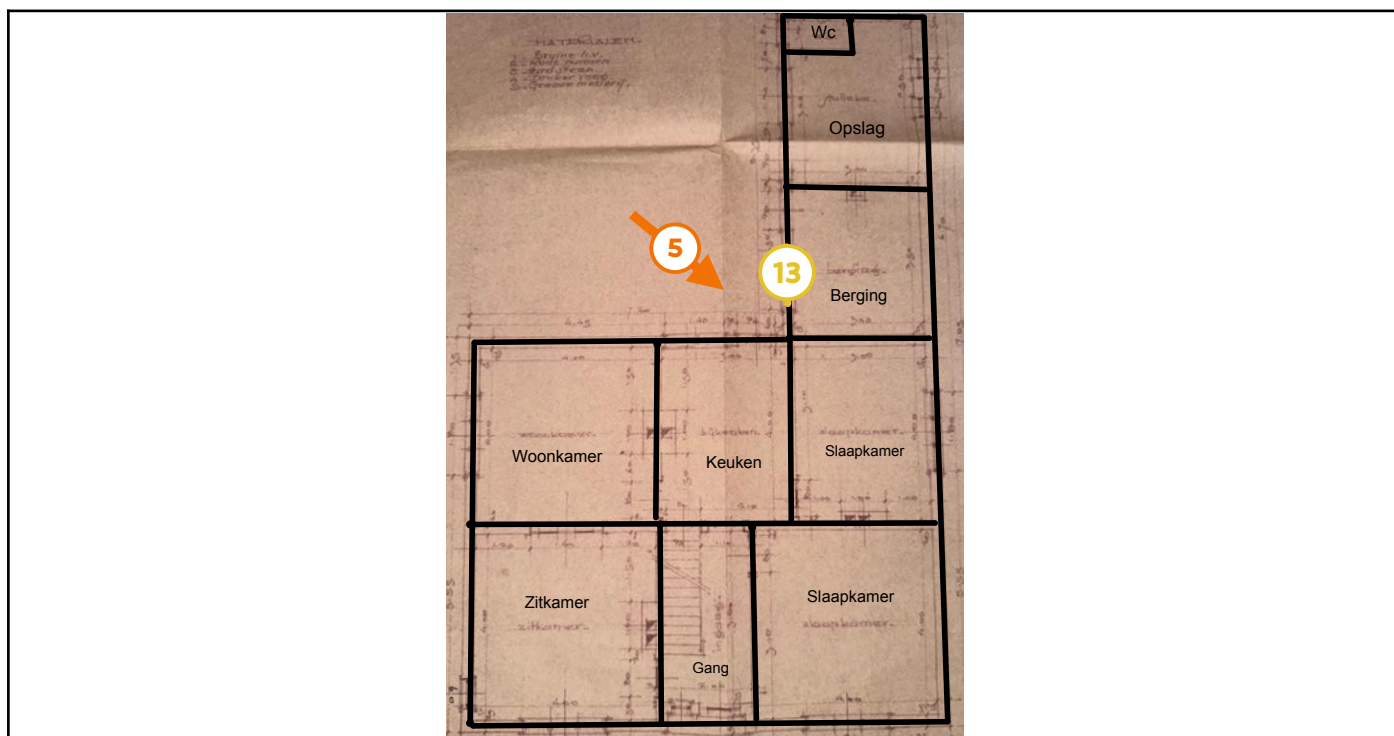
Plan 1.11: Hoofdgebouw plan V-0

Beschrijving	Type	Actie
5. Steunpaal	Asbestmateriaal	Verwijderen
13. Dorpels type massal	Asbestmateriaal	Zorgvuldig beheren

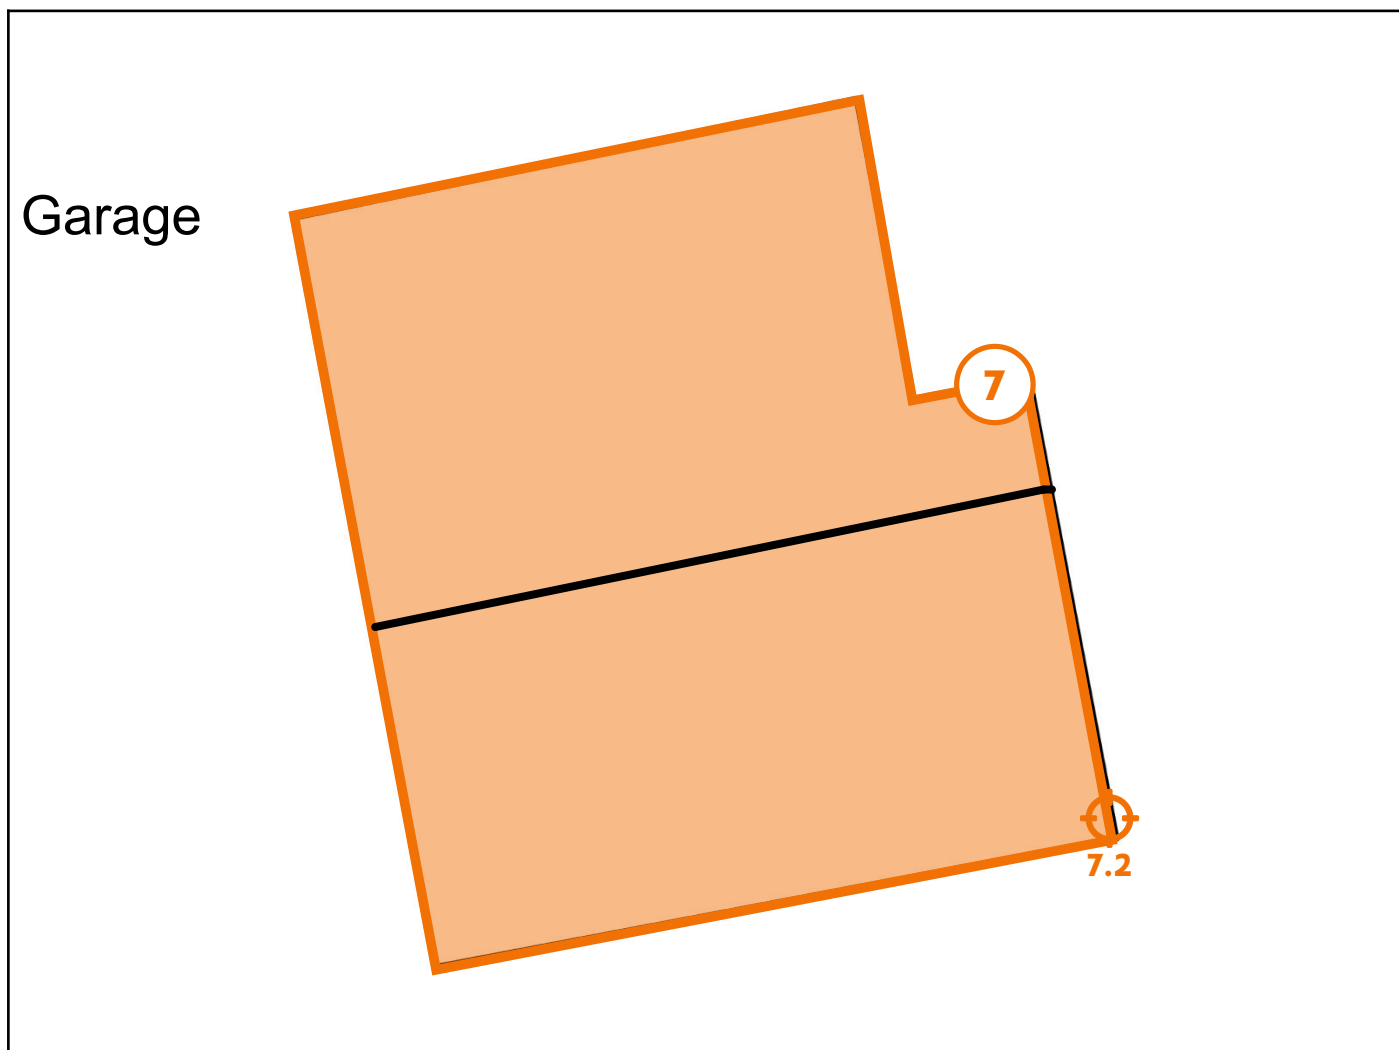
Plan 2.1: Bijgebouw plan garage

Beschrijving	Type	Actie
7. Dak bestaande uit golfplaten	Asbestmateriaal	Verwijderen
7.2 Code: MM-07	Puntmonster	-

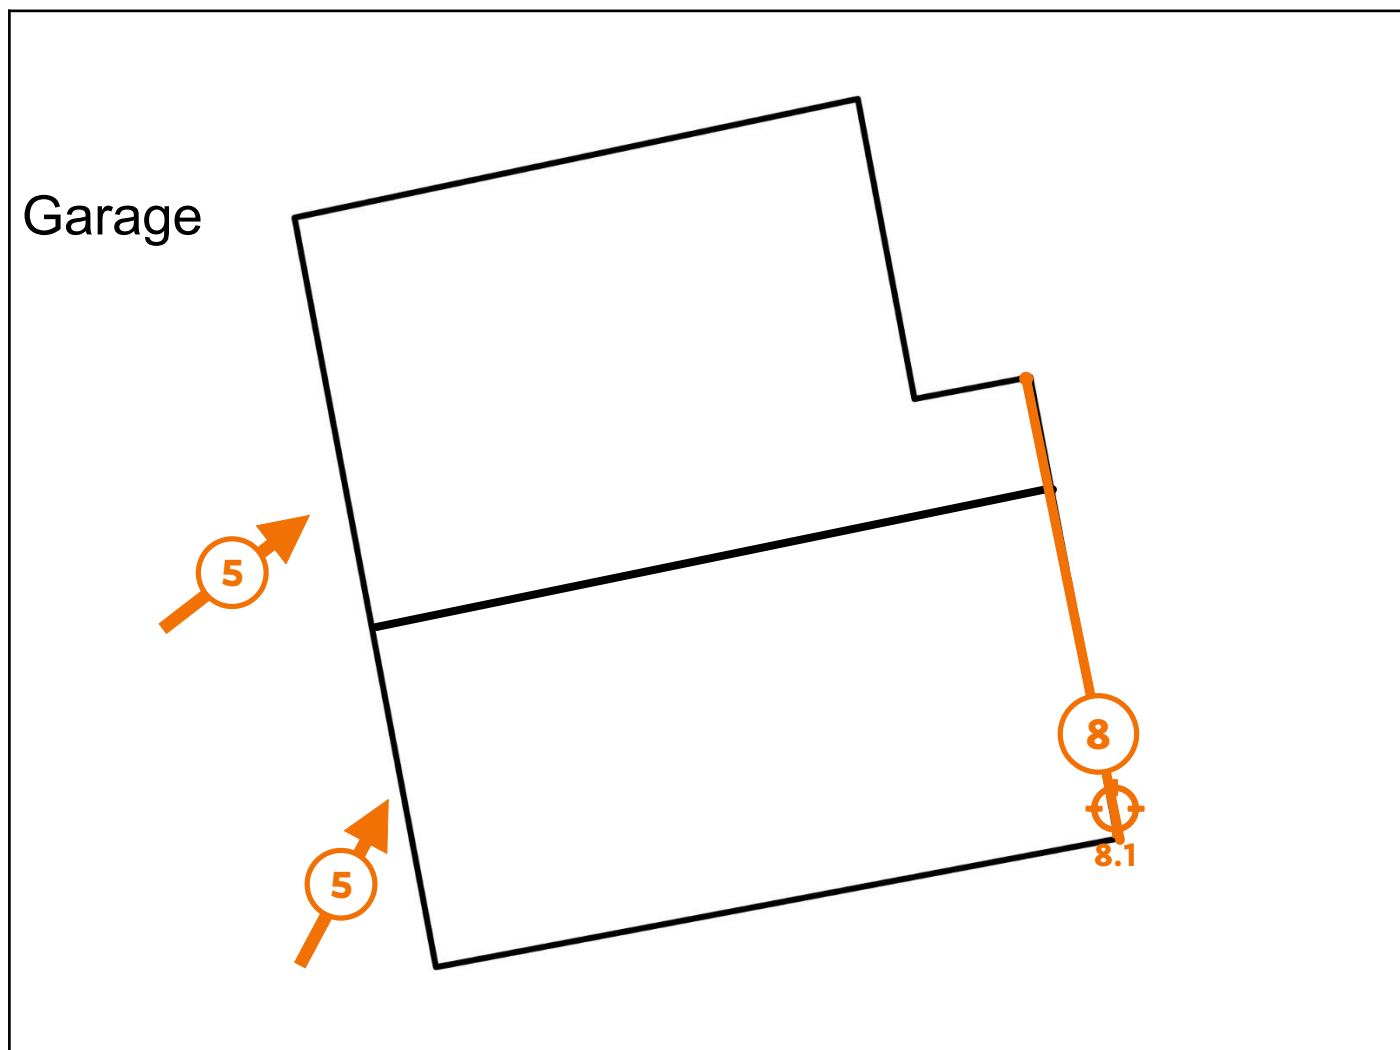
Plan 2.2: Bijgebouw plan garage

Beschrijving	Type	Actie
5. Steunpaal	Asbestmateriaal	Verwijderen
8. Zijwanden type Menuiserite	Asbestmateriaal	Verwijderen
8.1 Code: MM-08	Puntmonster	-

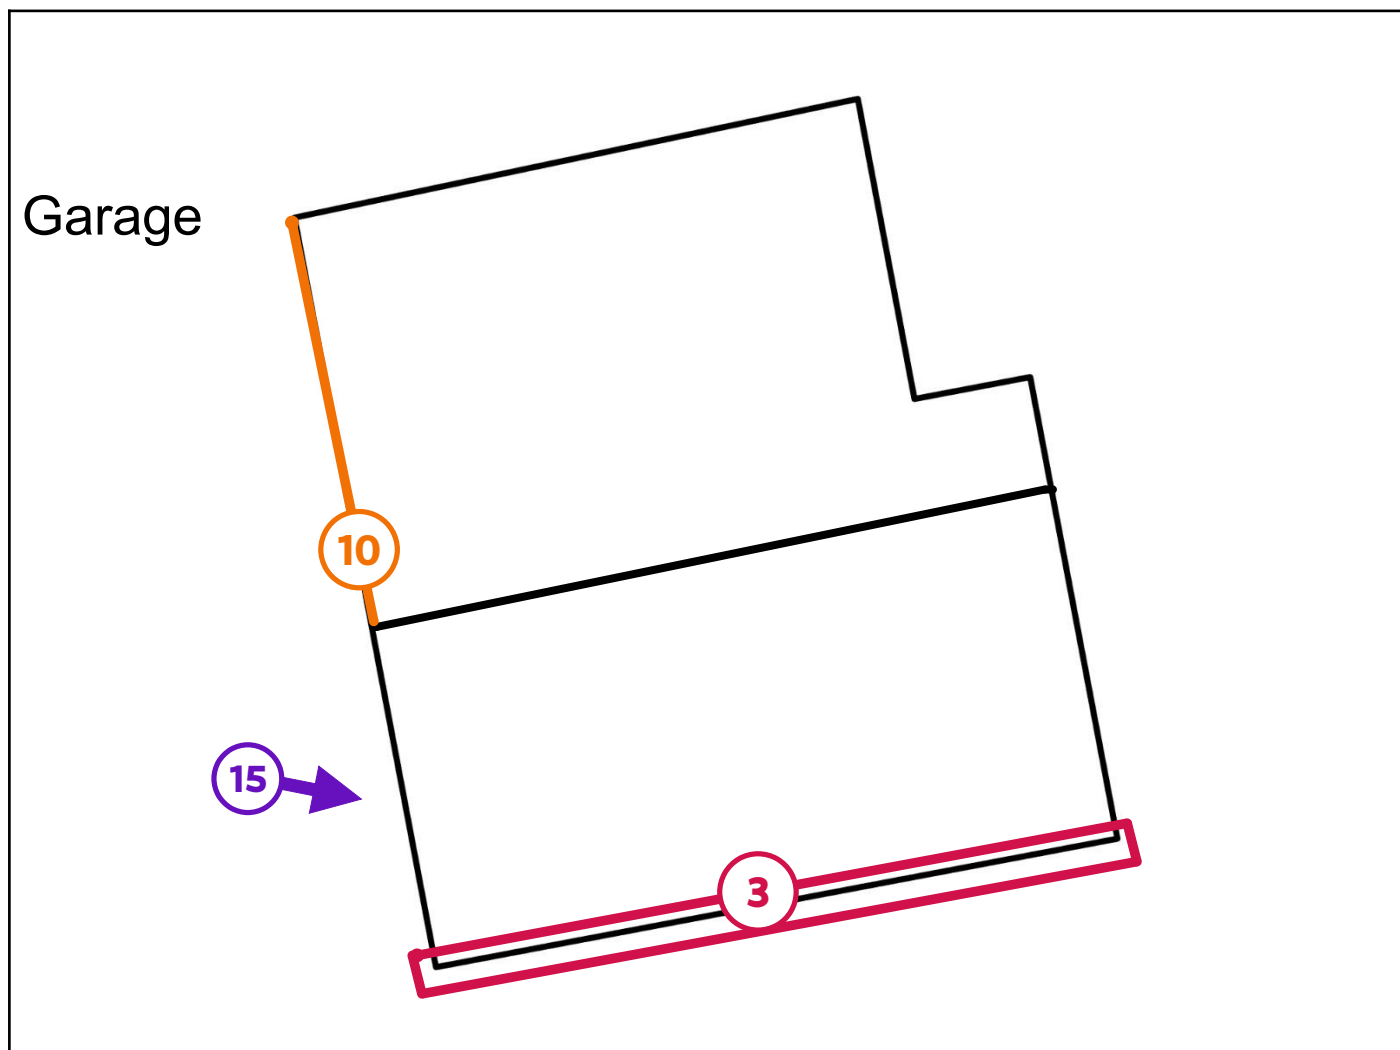
Plan 2.3: Bijgebouw plan garage

Beschrijving	Type	Actie
3. Mos/sediment in de dakgoot	Asbestmateriaal	Dringend verwijderen
10. Wanden bestaande uit golfplaten	Asbestmateriaal	Verwijderen
15. Slib regenton	Puin, steenslag, (water)bodem	-

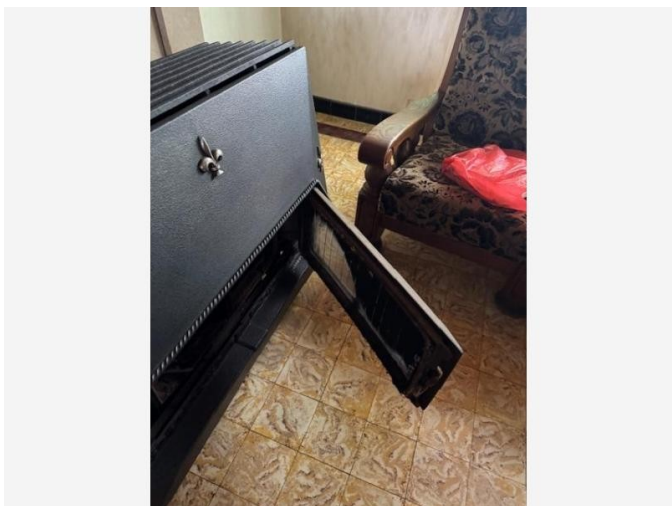
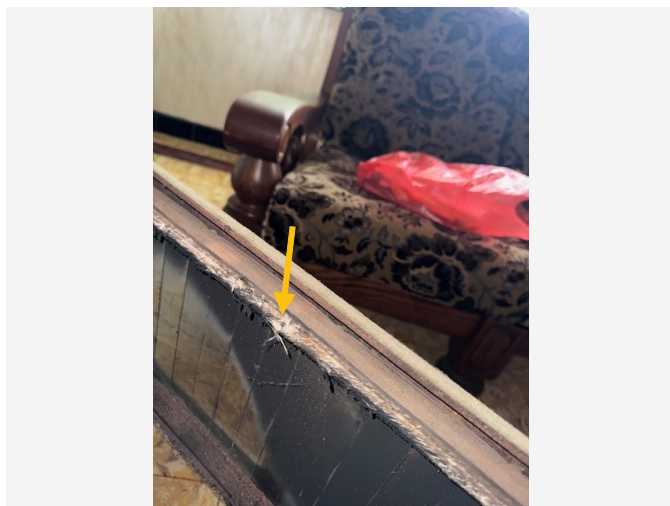
Fiche 18: Kachelkoord

Geen asbest

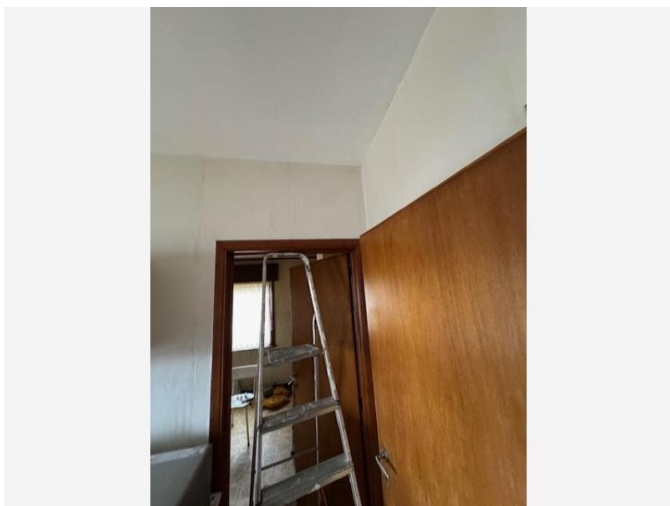
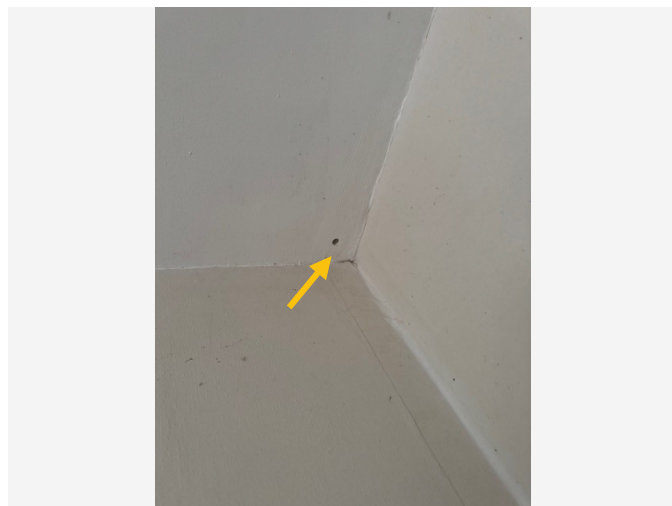
Fiche 20: Pleisterwerk plafonds

Geen asbest
