# Asbestinventarisatetest

Schaapsweg 33, 3550 Heusden-Zolder

Attestnummer : 20260415-000320.000

Uitgegeven op : 15.04.2026

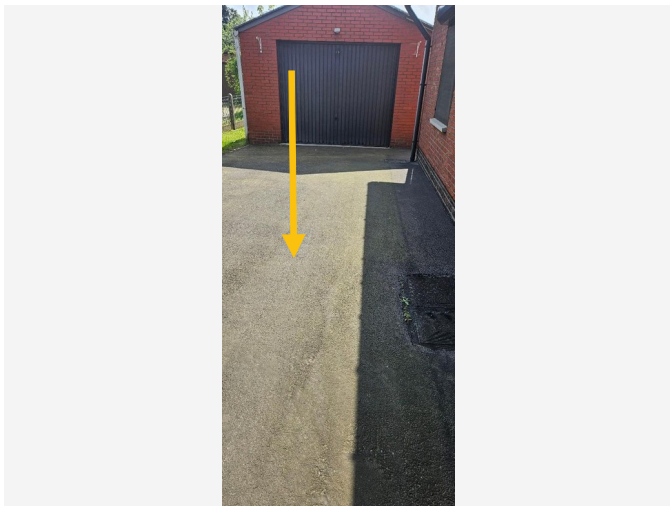
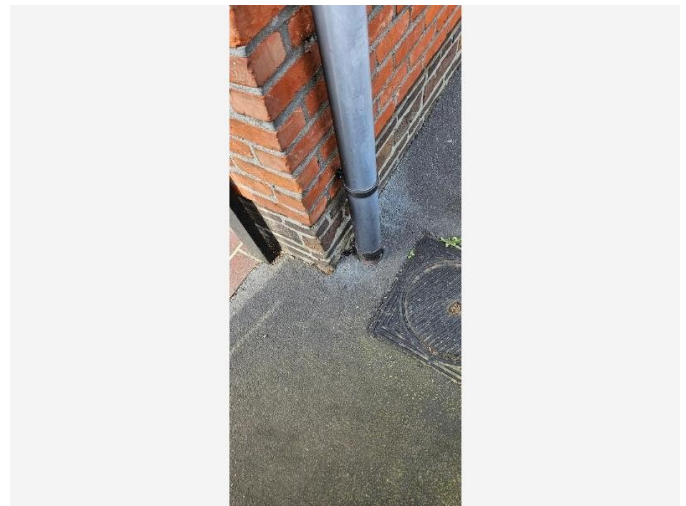
## Fiche 11: Oprit asfalt

Geen asbest

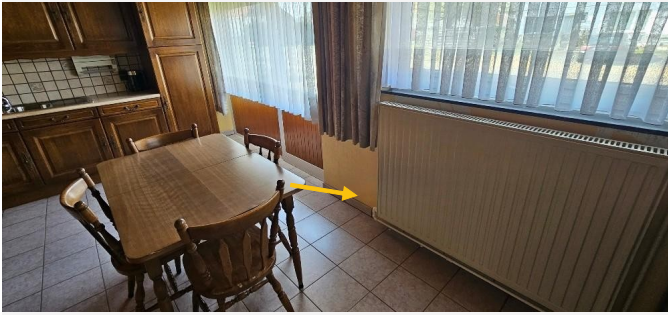
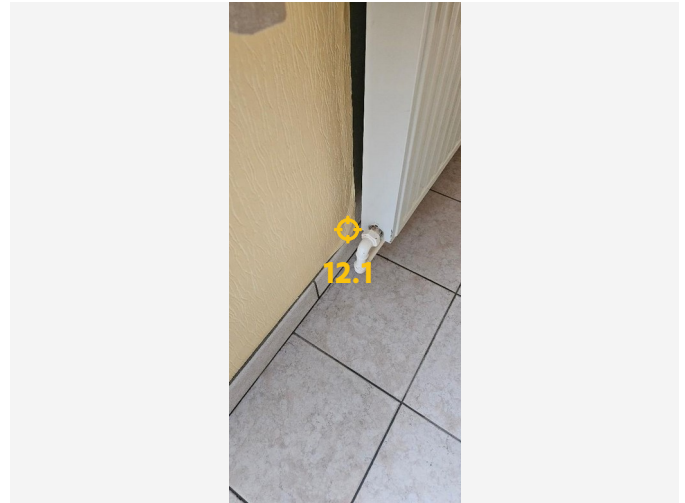
## Fiche 12: Pleisterwerk wanden

Geen asbest

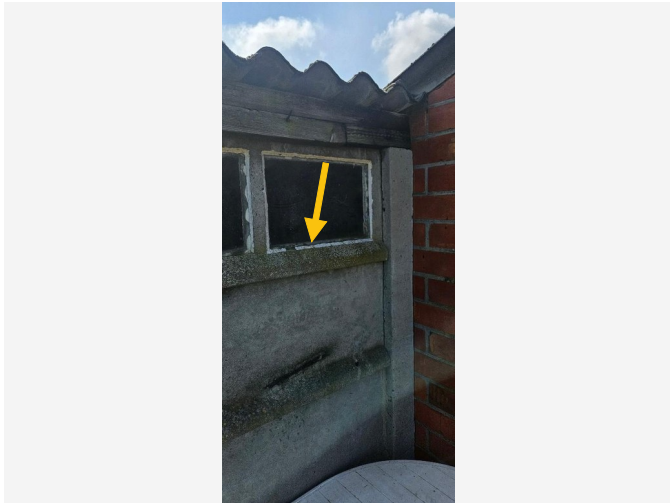
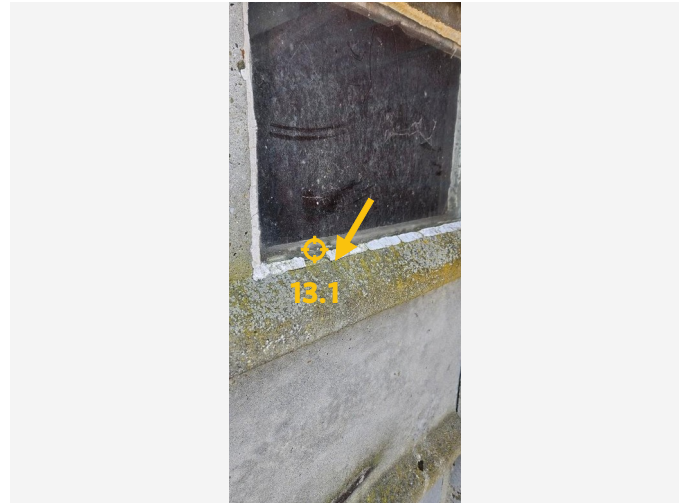
## Fiche 13: Mastiek ramen schuur

Geen asbest

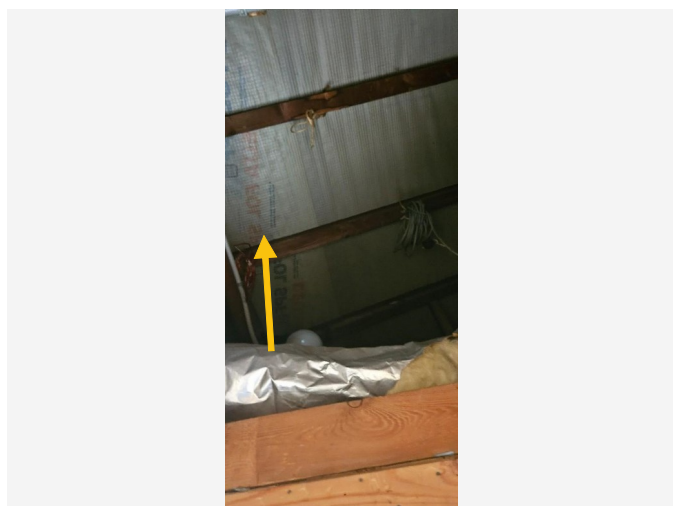
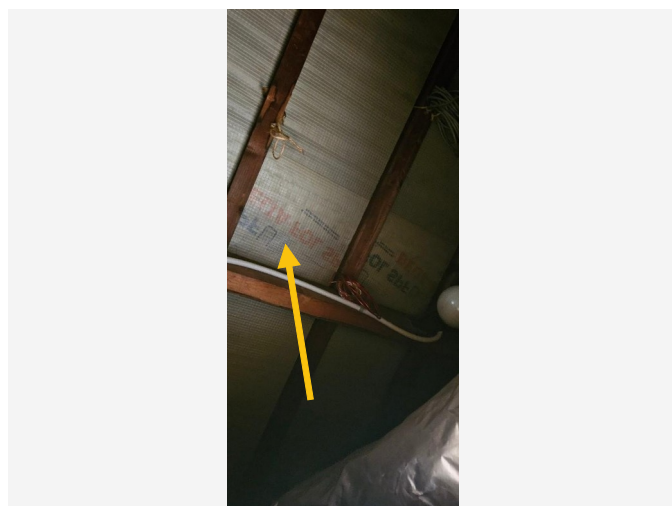
### Fiche 14: Onderdak woning

Beschrijving	Notitie	Terug te vinden op plannen
Fiche 14: Onderdak woning	Uit isolatie en damp scherm	Plan 1.6: Grondplan
Fiche 15: Dakbedekking	De dakbedekking is uit keramische dakpannen, niet verdacht.	Plan 1.1: Grondplan
Fiche 16: Kitwerk ramen en deuren	Geen verdachte kitwerk, zachte siliconen	Plan 1.5: Grondplan
Fiche 17: Rookgaskanaal	Metalen buis in gemetselde schouw	Plan 1.4: Grondplan
