# Asbestinventarisatetest

Zittaardstraat 32, 3545 Halen

Attestnummer : 20241231-000119.000

Uitgegeven op : 31.12.2024

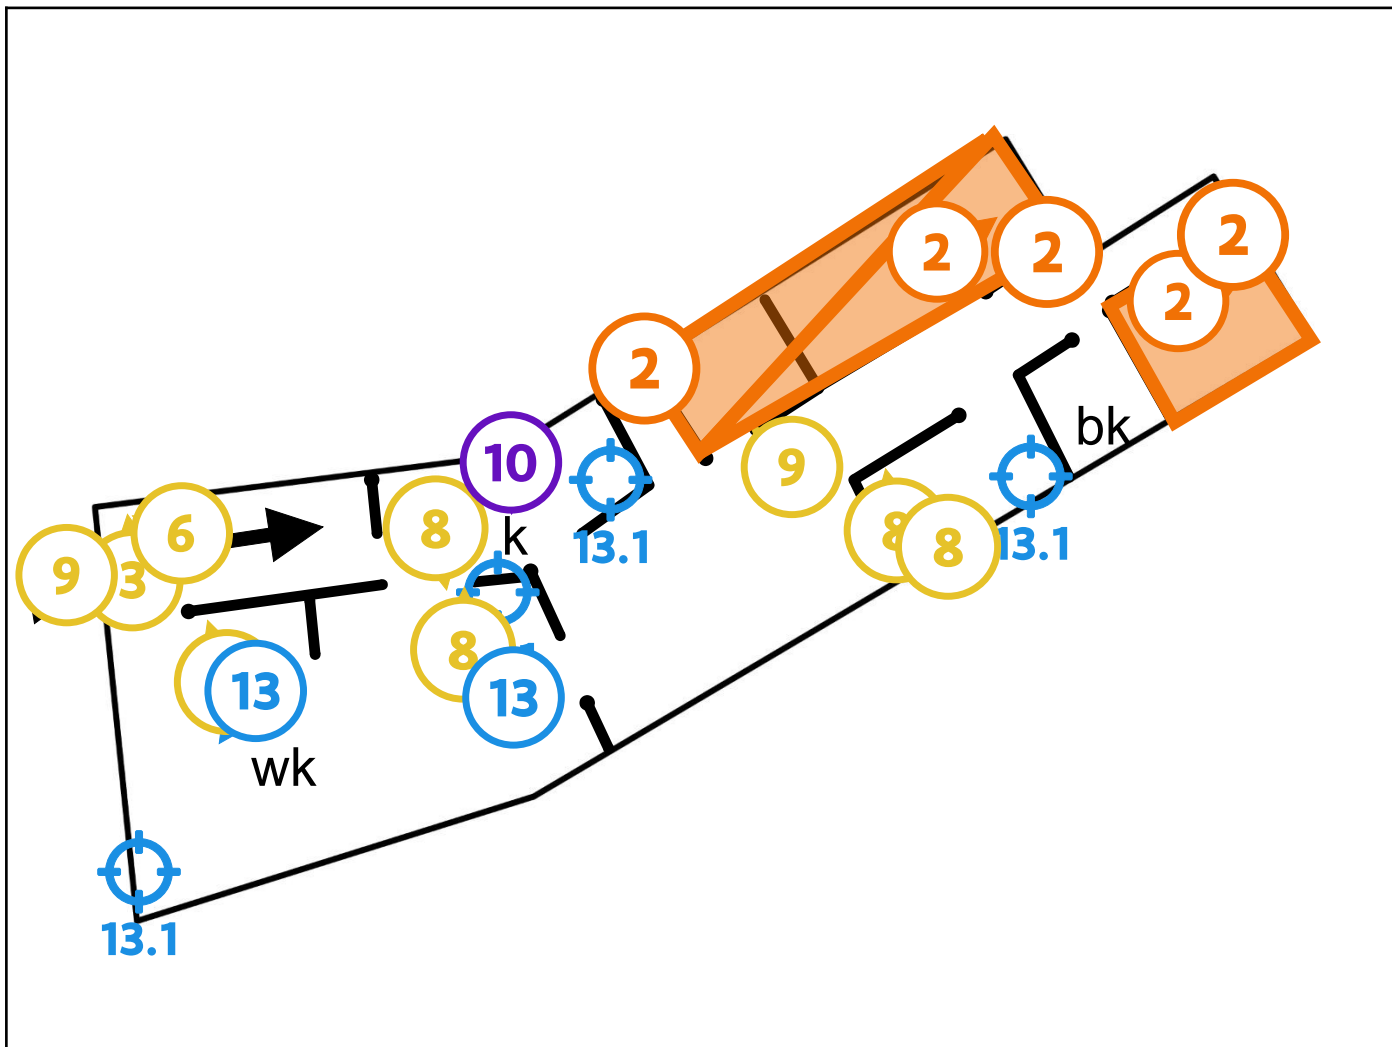
## Plan 1.1: nv0

Beschrijving	Type	Actie
2. diverse losse Vinylvloeren	Asbestmateriaal	Verwijderen
3. bakeliet zekeringskast	Asbestmateriaal	Zorgvuldig beheren
6. Bakeliet tellerkast	Asbestmateriaal	Zorgvuldig beheren
8. Bakeliet schakelaars	Asbestmateriaal	Zorgvuldig beheren
9. 2 x harde asbestverdachte kit	Asbestmateriaal	Zorgvuldig beheren
10. Plafonds uit niet asbestverdacht materiaal	Advies	-
13. pleister wanden	Geen asbest	-

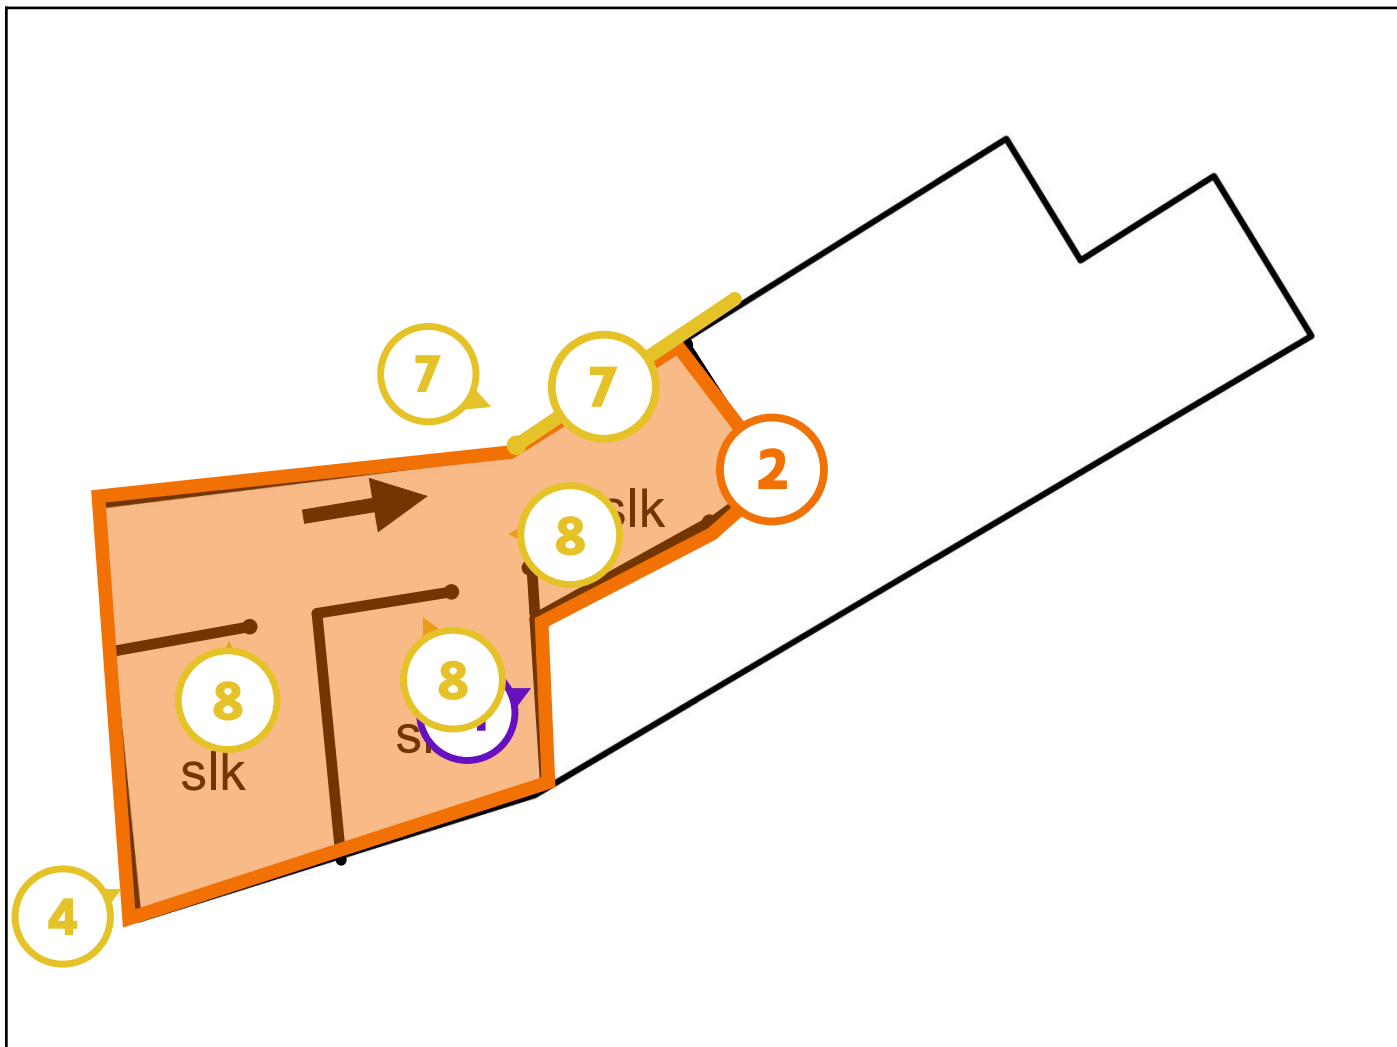
## Plan 1.2: nv1

Beschrijving	Type	Actie
2. diverse losse Vinylvloeren	Asbestmateriaal	Verwijderen
4. Bakelietstop elektriciteitsdraad	Asbestmateriaal	Zorgvuldig beheren
7. menuiserie beboarding zijkant	Asbestmateriaal	Zorgvuldig beheren
8. Bakeliet schakelaars	Asbestmateriaal	Zorgvuldig beheren
11. raamtabletten in natuursteen	Advies	-

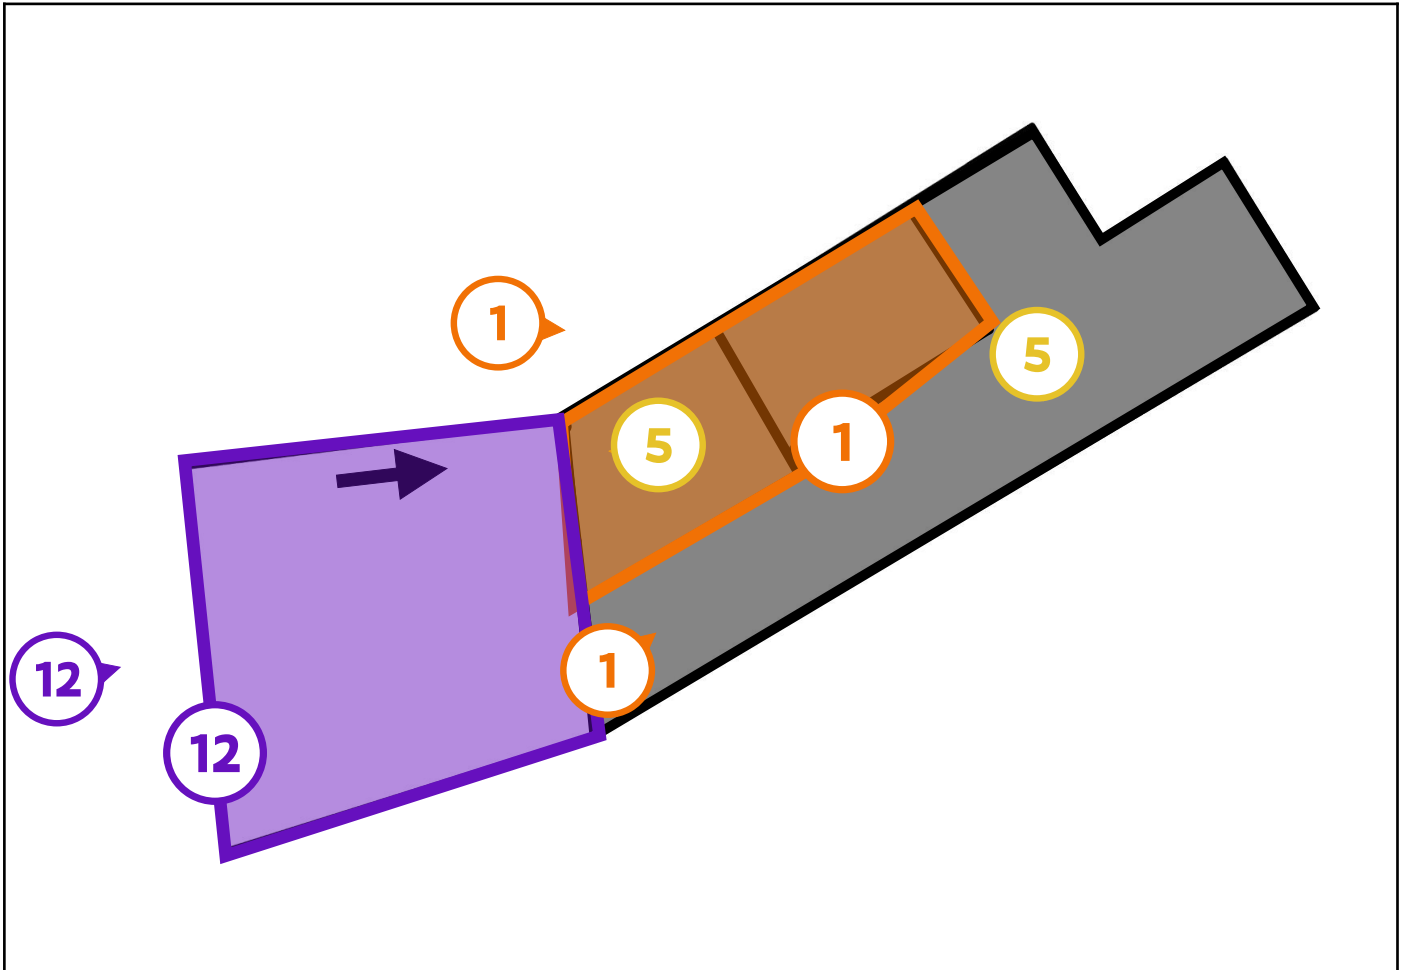
## Plan 1.3: zolder

Beschrijving	Type	Actie
1. golfplaten dakbedekking	Asbestmateriaal	Verwijderen
5. 2x vezelcement schoorsteenbuizen op het dak	Asbestmateriaal	Zorgvuldig beheren
12. Geen onderdak aanwezig	Advies	-

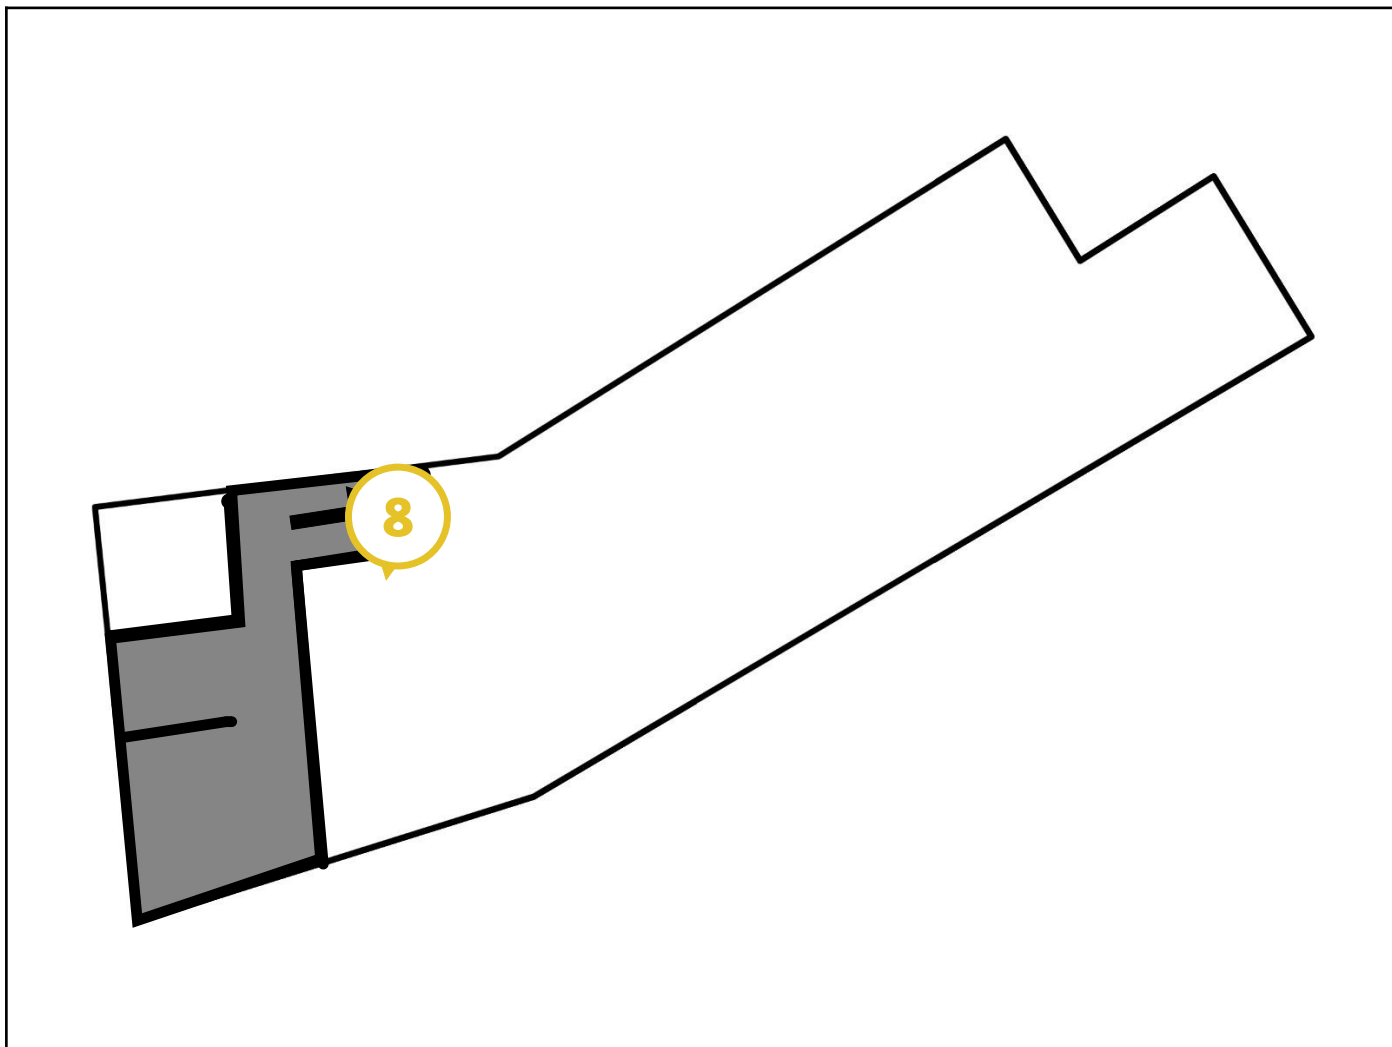
## Plan 1.4: kelder

Beschrijving	Type	Actie
8. Bakeliet schakelaars	Asbestmateriaal	Zorgvuldig beheren
