# Asbestinventarisatetest

Verlorenkost 28, 3550 Heusden-Zolder

Attestnummer : 20260413-000216.000

Uitgegeven op : 13.04.2026

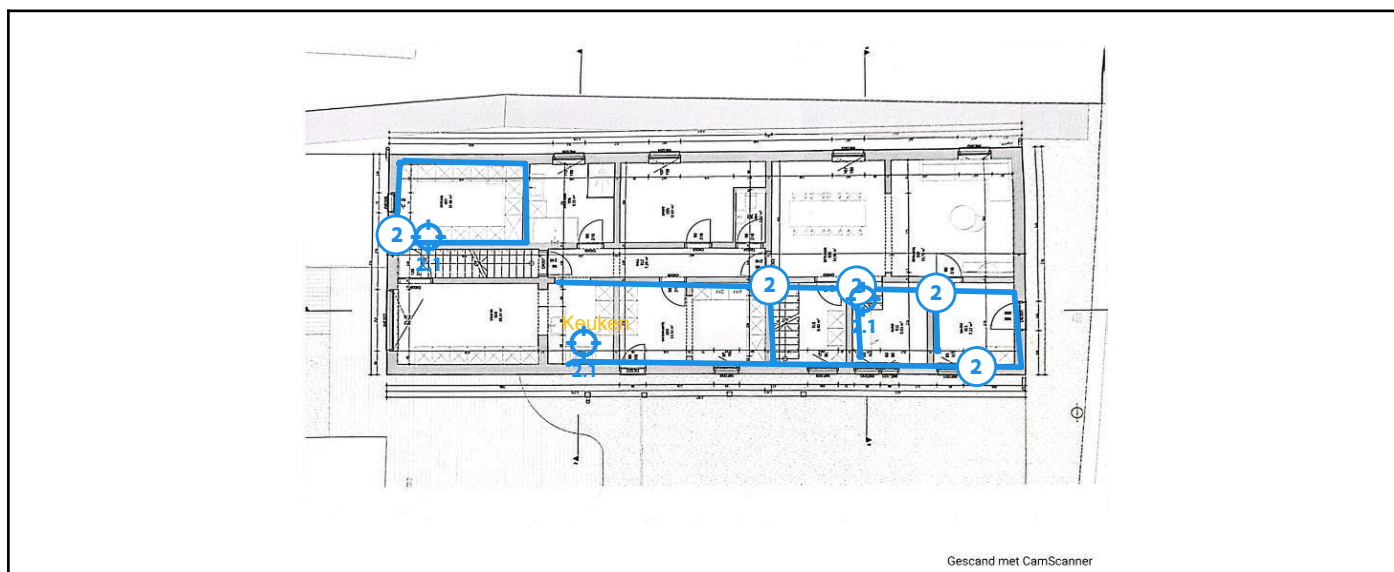
## Plan 1.2: Grondplan

Beschrijving	Type	Actie
2. Pleisterwerk wanden	Geen asbest	-
2.1 Code: Msnr.1 Pleisterwerk wanden	Mengmonster	-

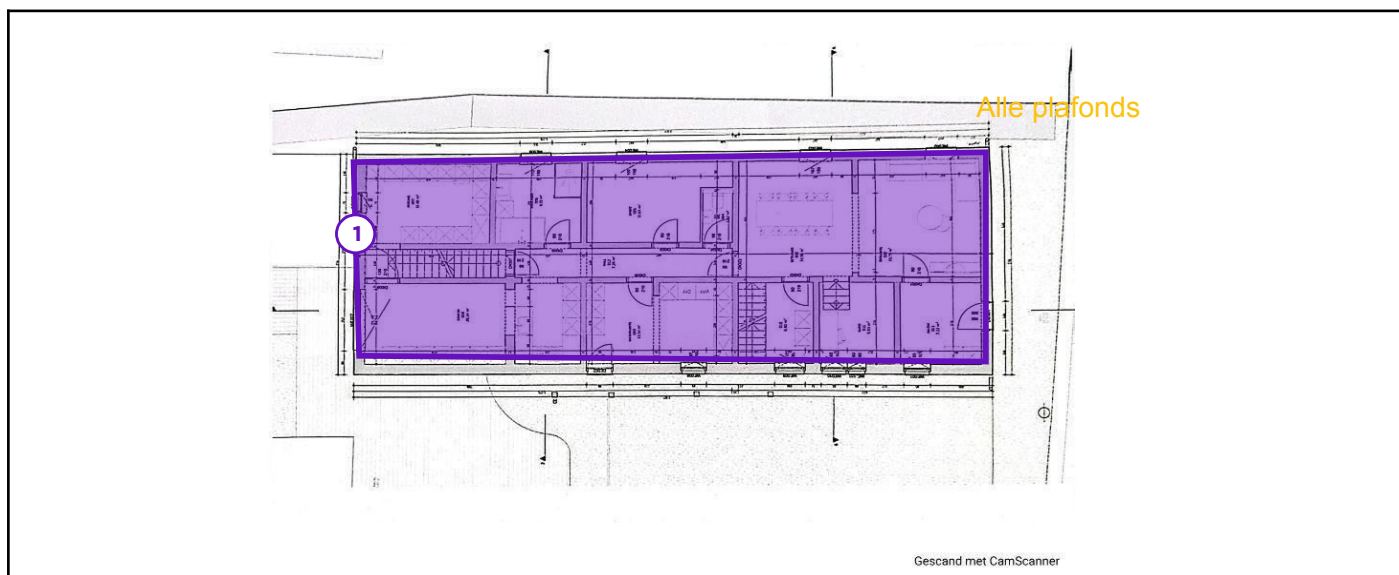
## Plan 1.3: Grondplan

Beschrijving	Type	Actie
1. Voorzetwanden en plafonds	Advies	-

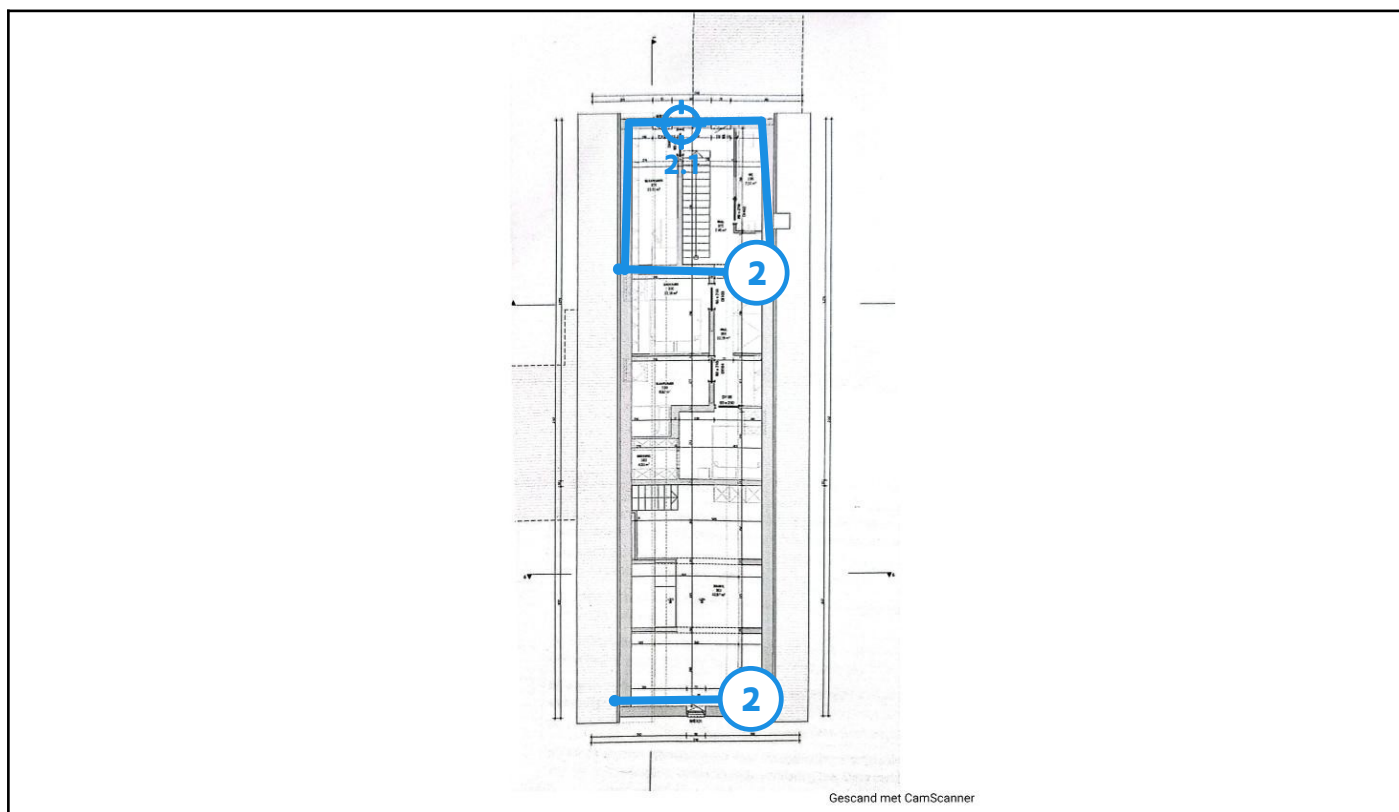
## Plan 1.4: Verdiepingplan

Beschrijving	Type	Actie
2. Pleisterwerk wanden	Geen asbest	-
2.1 Code: Msnr.1 Pleisterwerk wanden	Mengmonster	-

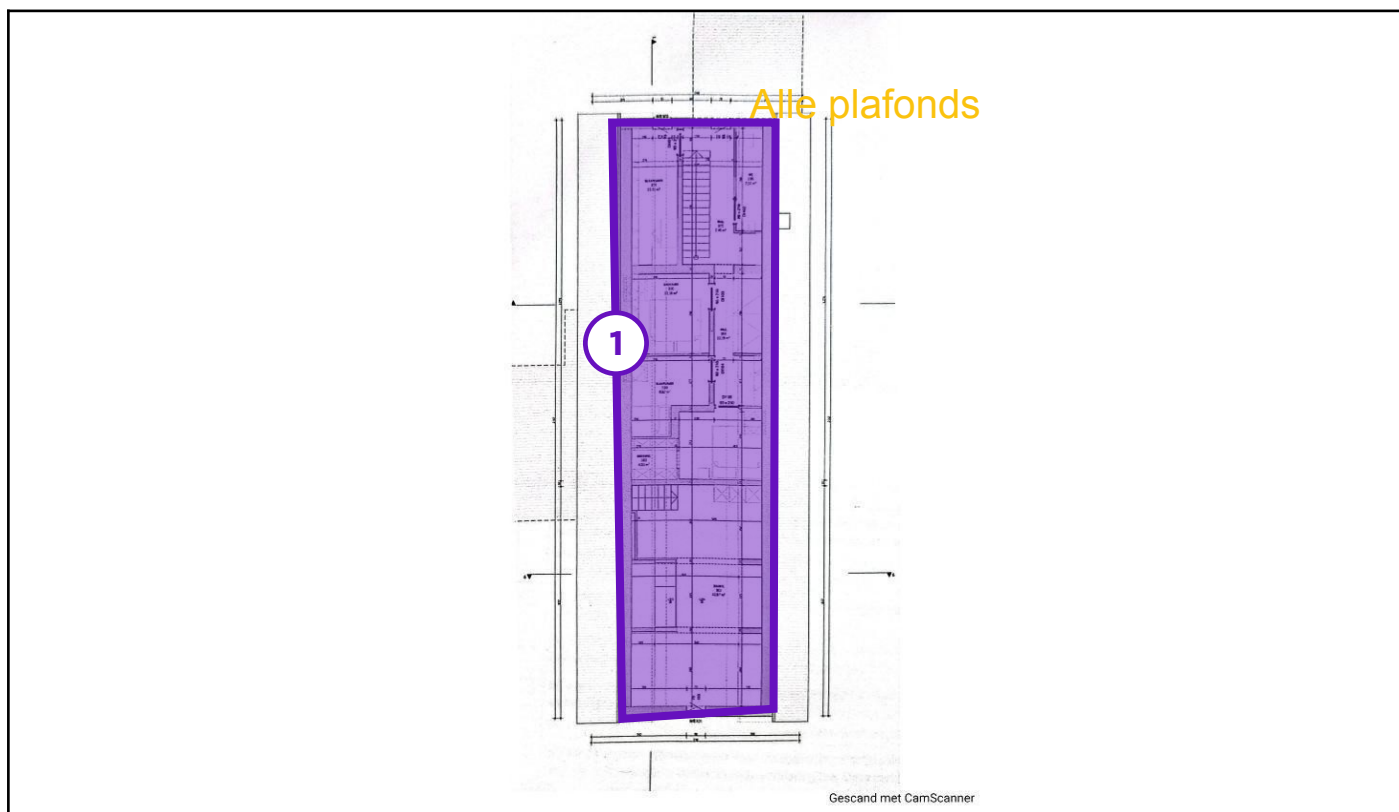
## Plan 1.6: Verdiepingplan

Beschrijving	Type	Actie
1. Voorzetwanden en plafonds	Advies	-

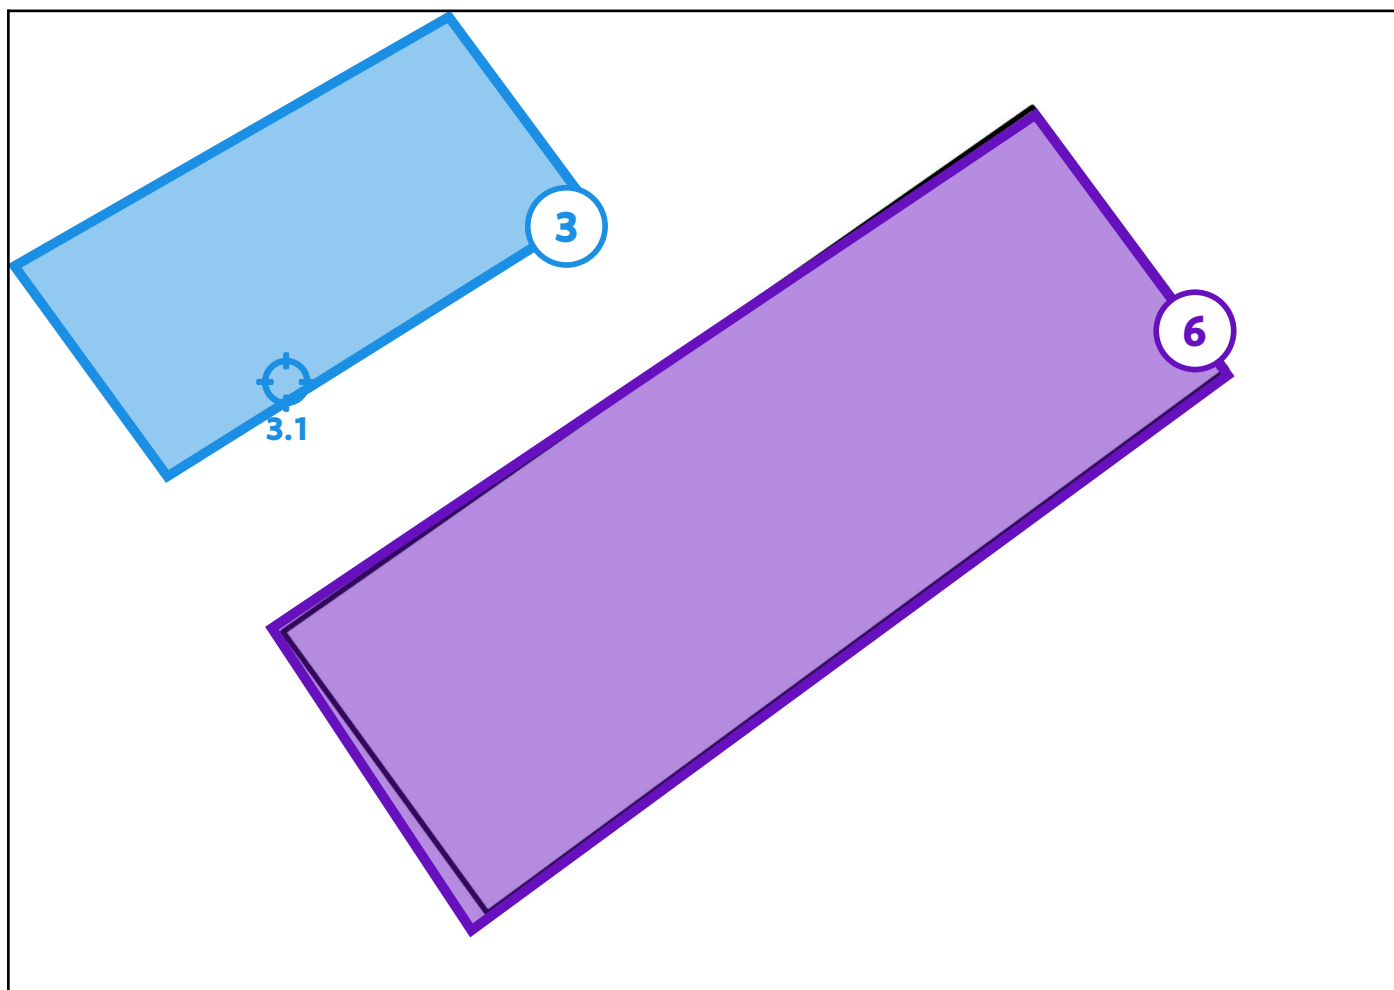
## Plan 4.1: Schuur plan

Beschrijving	Type	Actie
3. Resten asfalt tuin	Geen asbest	-
3.1 Code: Psnr.2 Asfalt	Puntmonster	-
6. Dakbedekking	Overige ruimte of materiaal	-
