Asbestinventarisatetest

Basilieklaan 29, 3270 Scherpenheuvel-Zichem

Attestnummer : 20251203-000189.000

Uitgegeven op : 03.12.2025

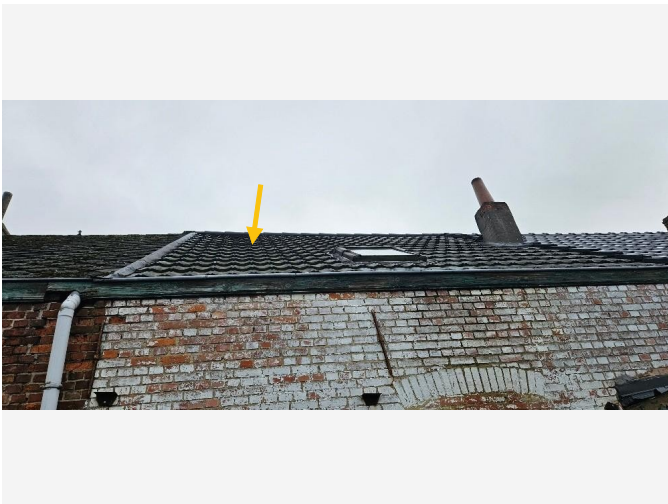
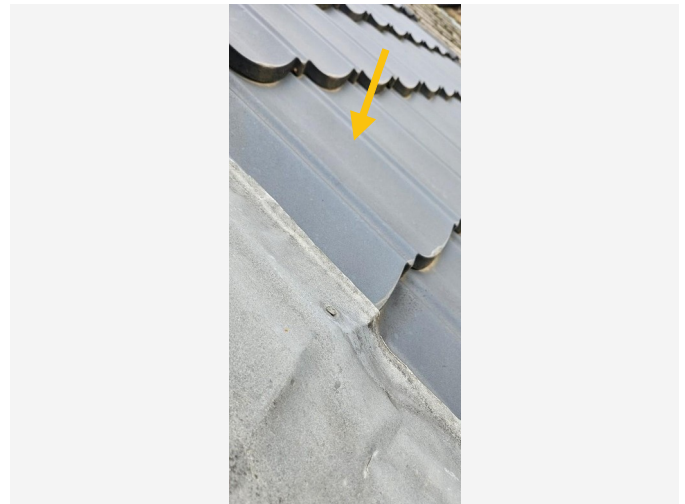
Fiche 9: Dakbedekking

Beschrijving	Type	Actie
3. Muur gevelleien bureu	Advies	-
9. Dakbedekking	Overige ruimte of materiaal	-
