Asbestinventarisatetest

Seringenstraat 23, 3530 Houthalen-Helchteren

Attestnummer : 20260504-000483.000

Uitgegeven op : 04.05.2026

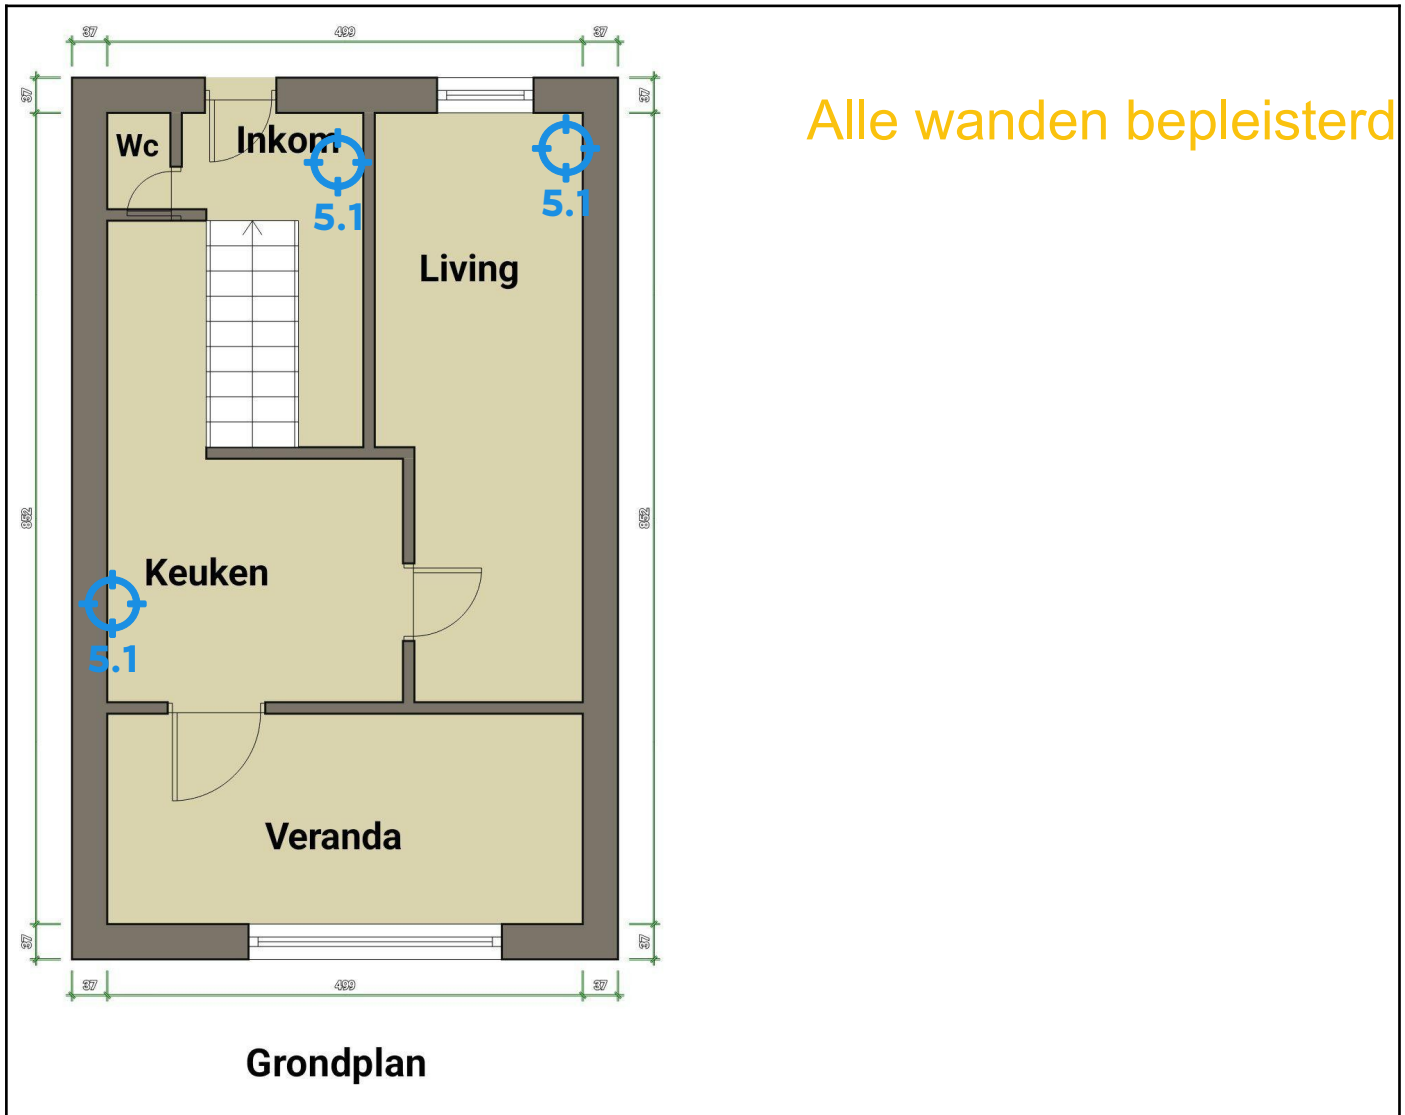
Plan 1.2: Grondplan

Beschrijving	Type	Actie
5. Pleisterwerk wanden	Geen asbest	-
5.1 Code: Msnr.1 Pleisterwerk wanden	Mengmonster	-

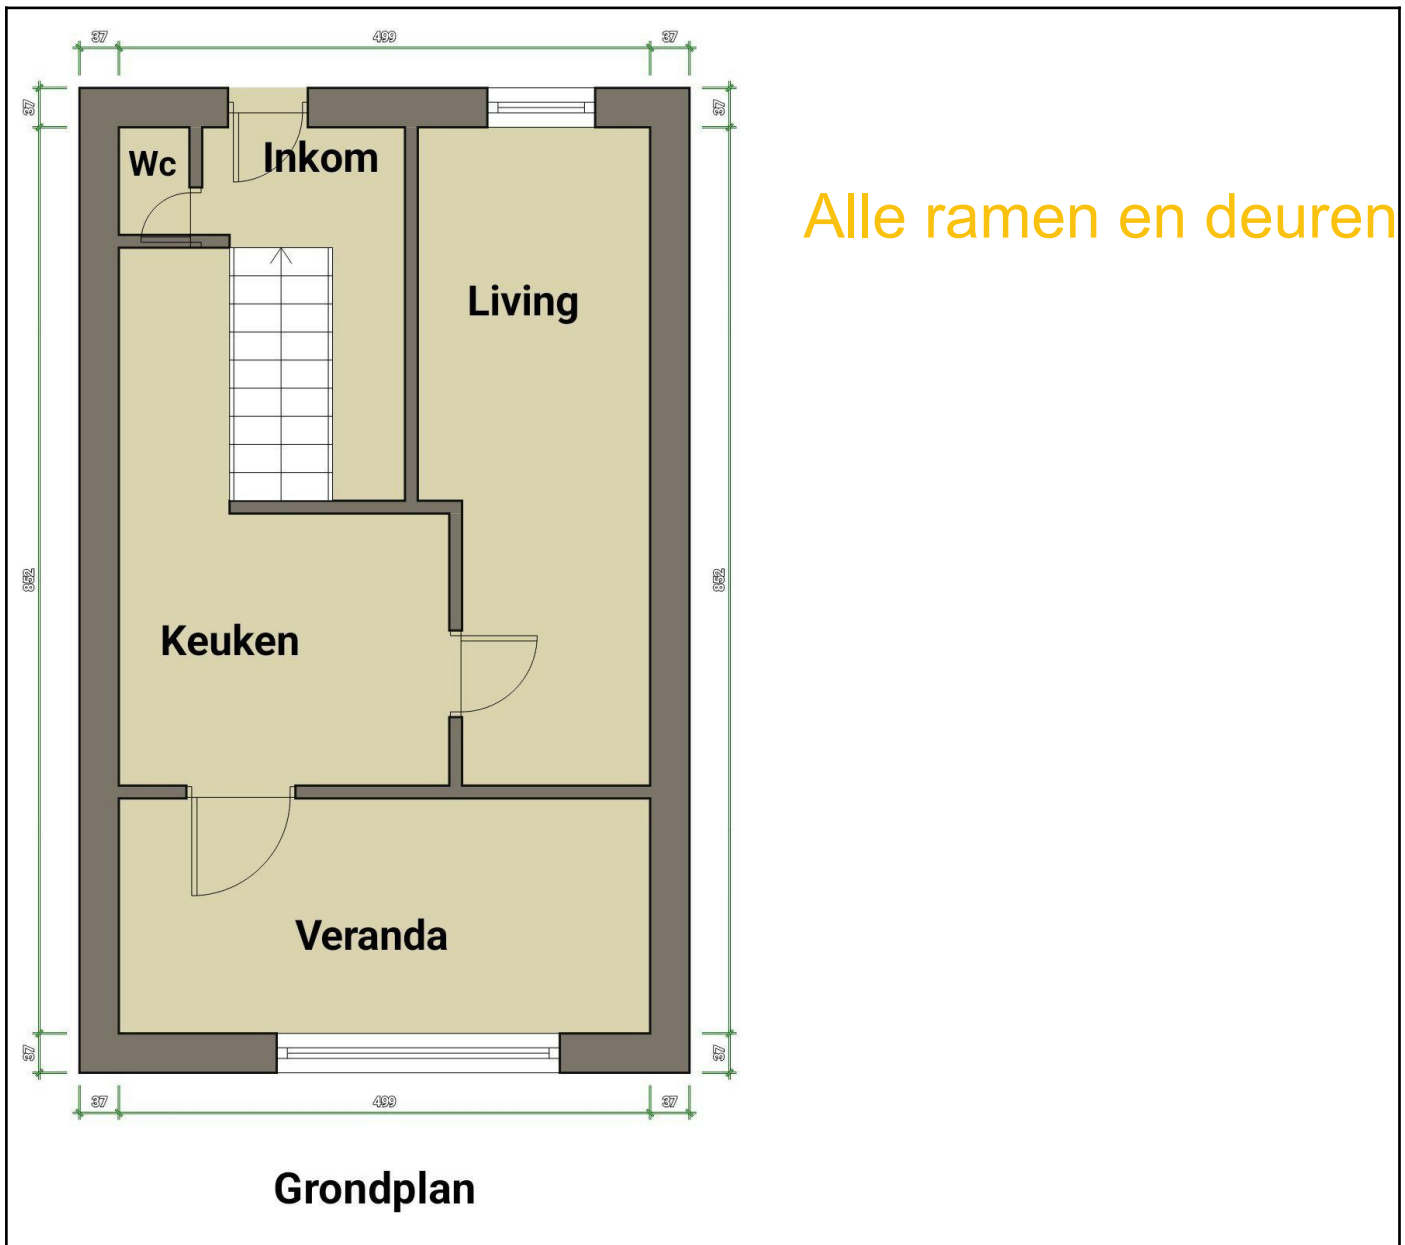
Plan 1.4: Grondplan

Beschrijving	Type	Actie
7. Kitwerk ramen en deuren	Overige ruimte of materiaal	-

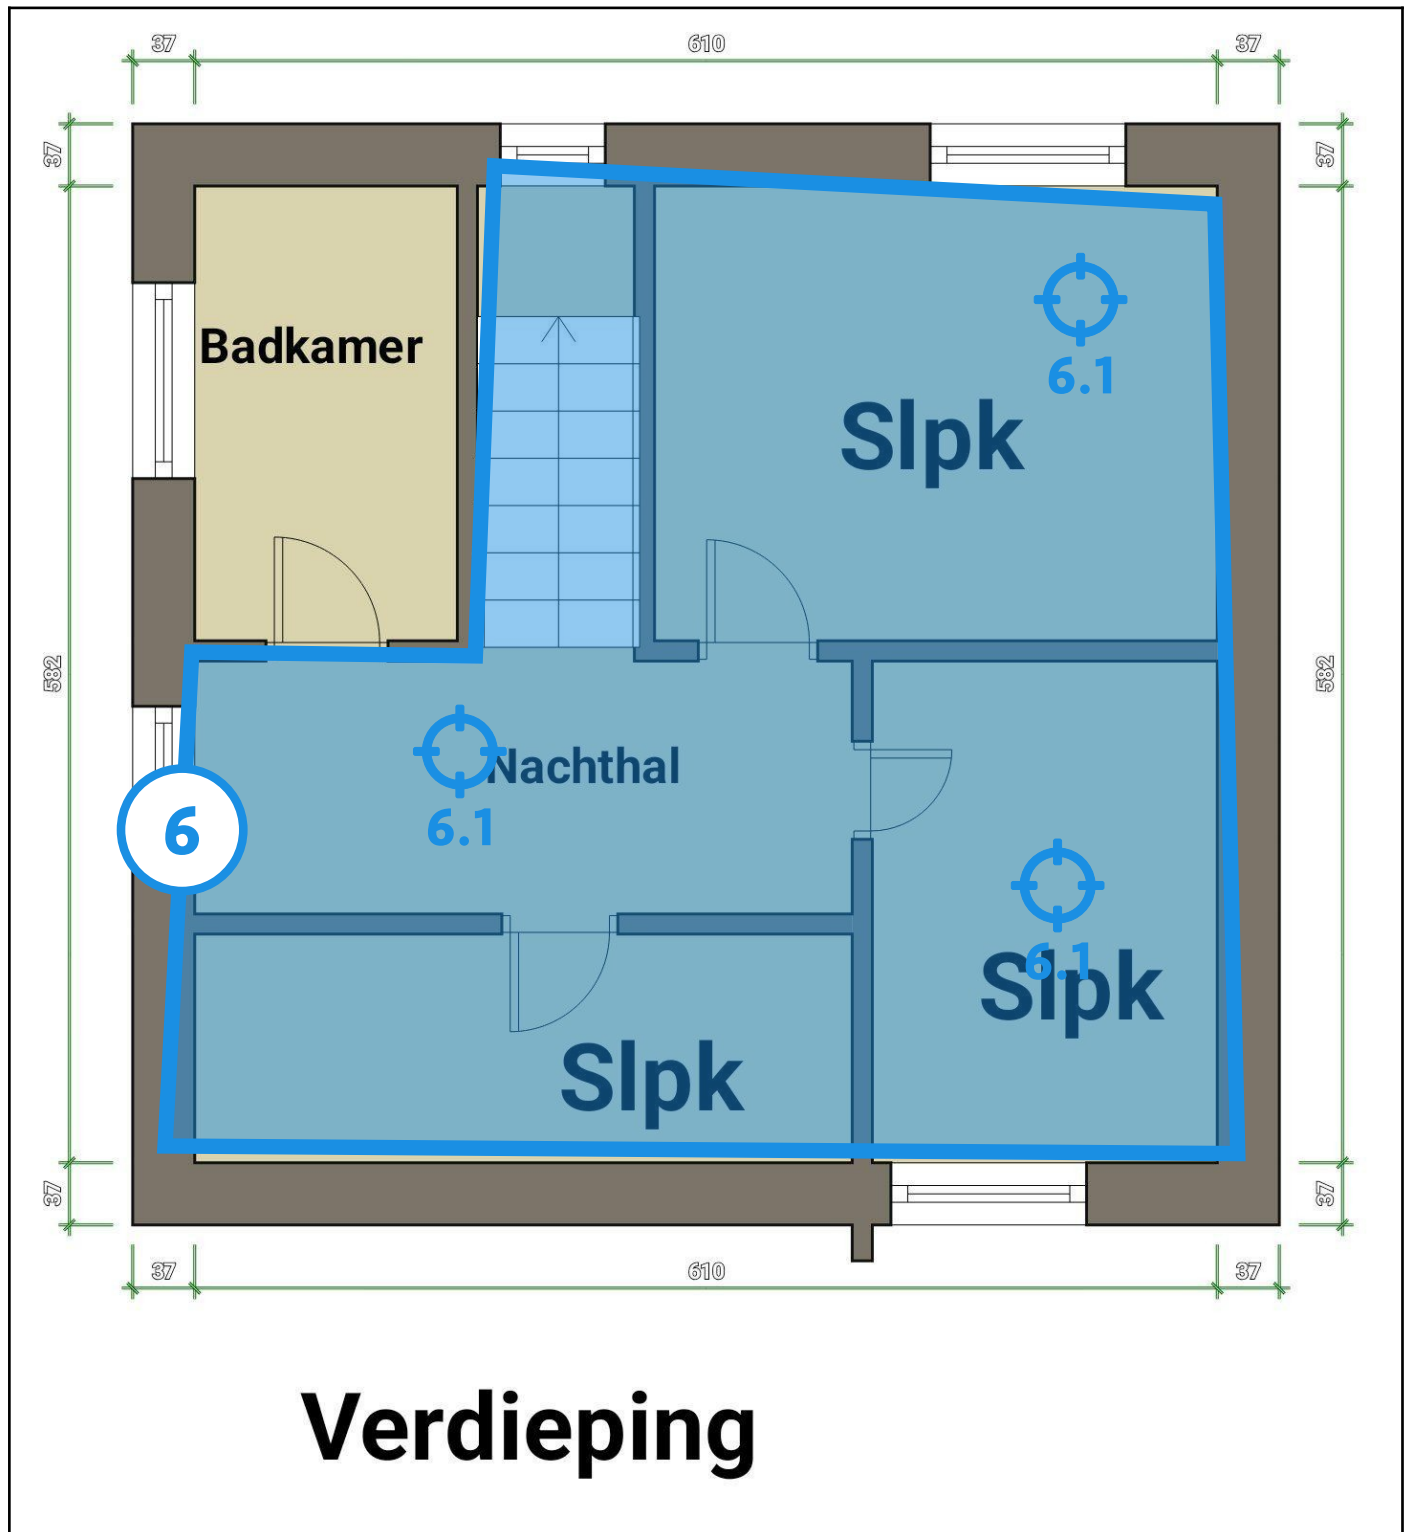
Plan 1.6: Verdiepingplan

Beschrijving	Type	Actie
6. Pleisterwerk plafond	Geen asbest	-

6.1 Code: Msnr.2 Pleisterwerk plafond	Mengmonster	-
---------------------------------------	-------------	---

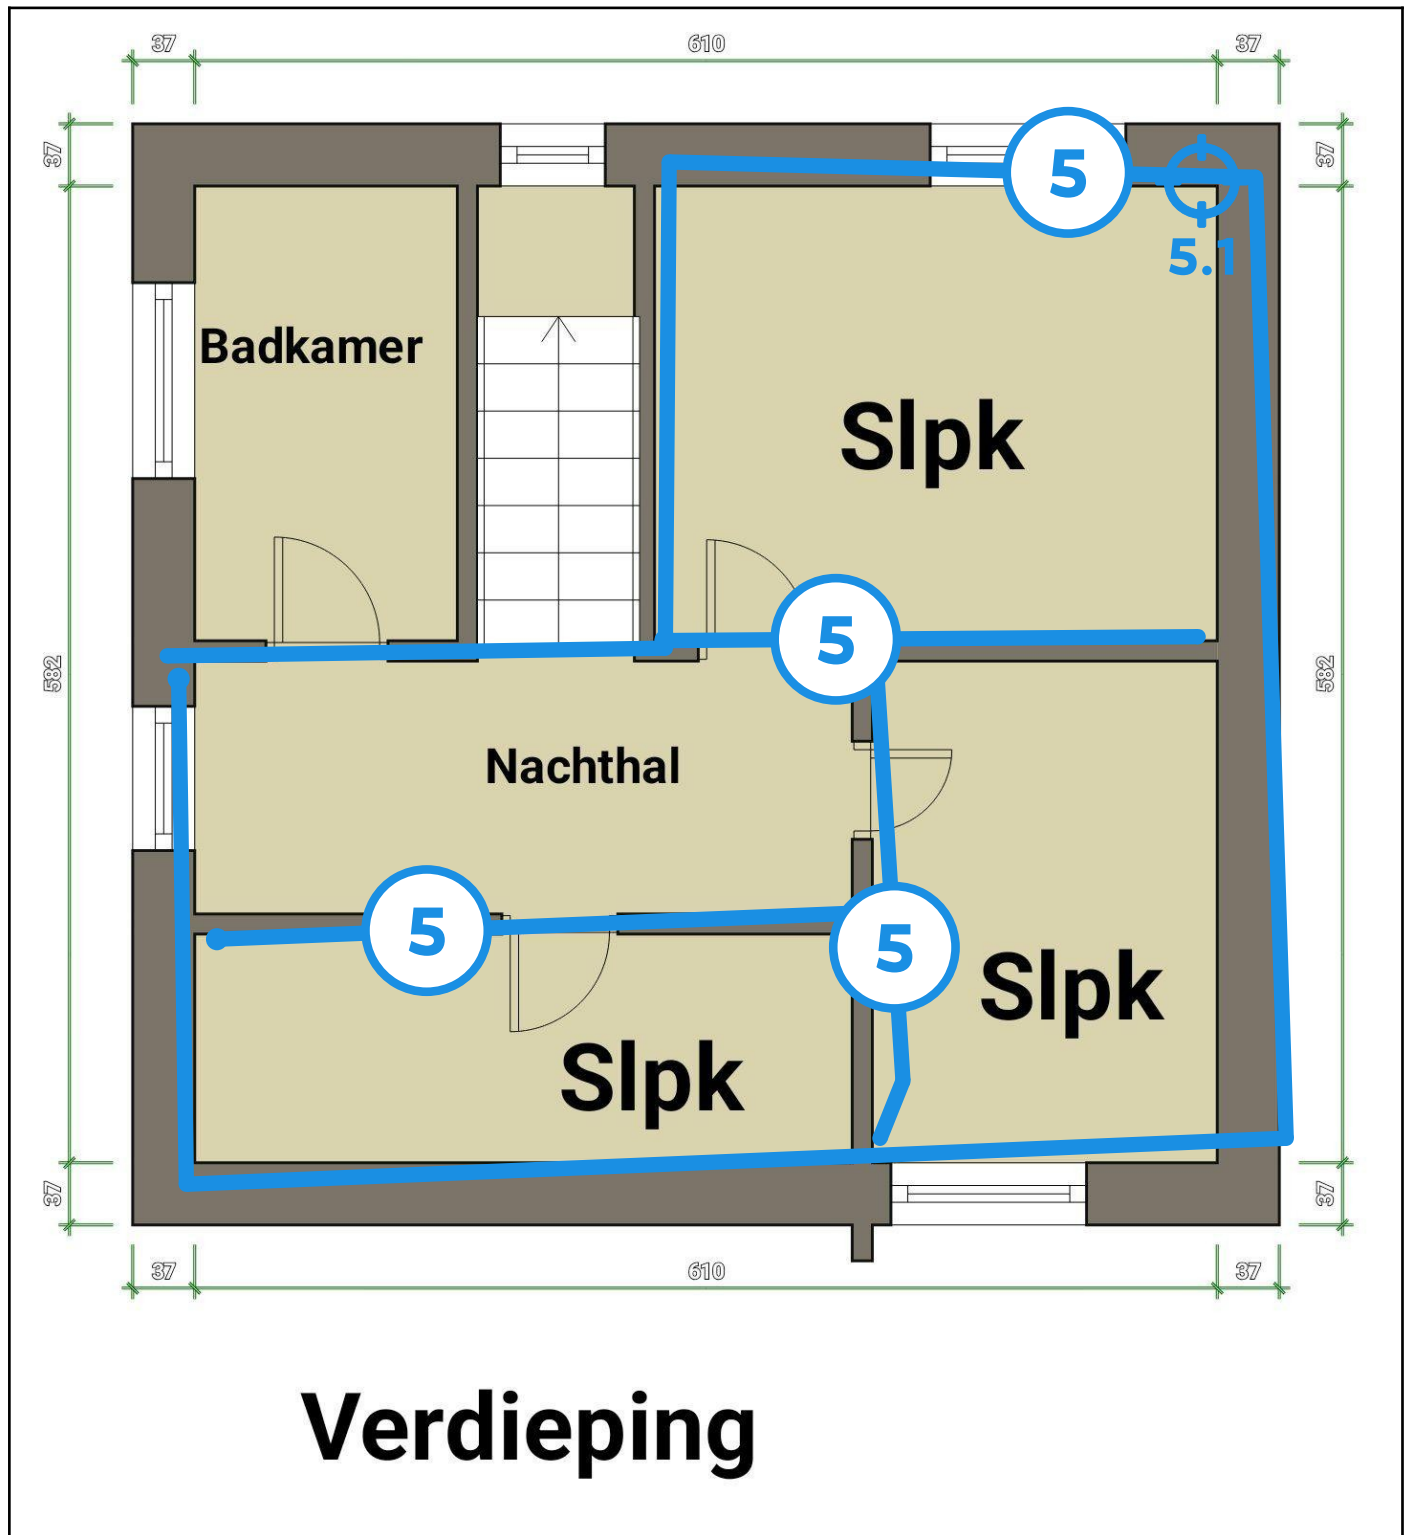
Plan 1.7: Verdiepingplan

Beschrijving	Type	Actie
5. Pleisterwerk wanden	Geen asbest	-

5.1 Code: Msnr.1 Pleisterwerk wanden	Mengmonster	-
--------------------------------------	-------------	---

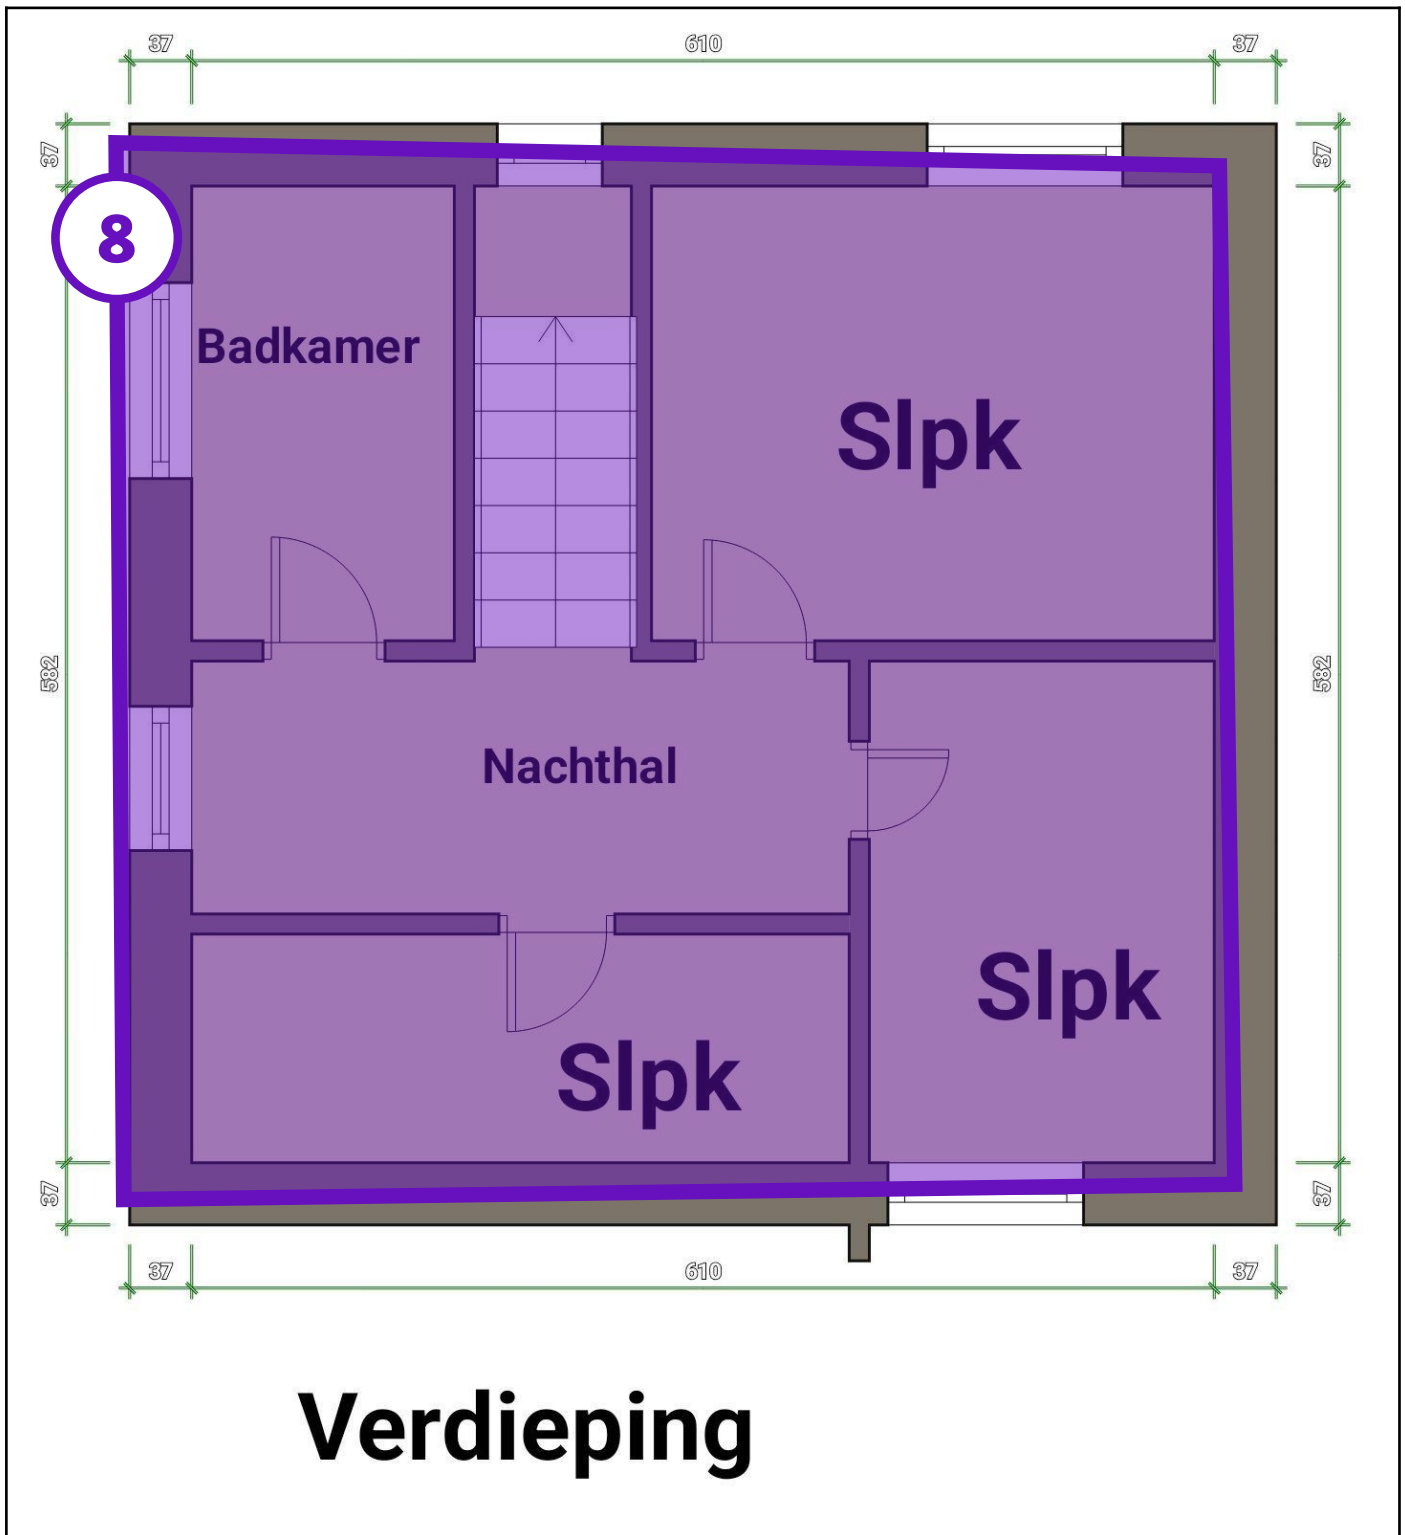
Plan 1.8: Verdiepingplan

Beschrijving	Type	Actie
8. Dakbedekking	Overige ruimte of materiaal	-

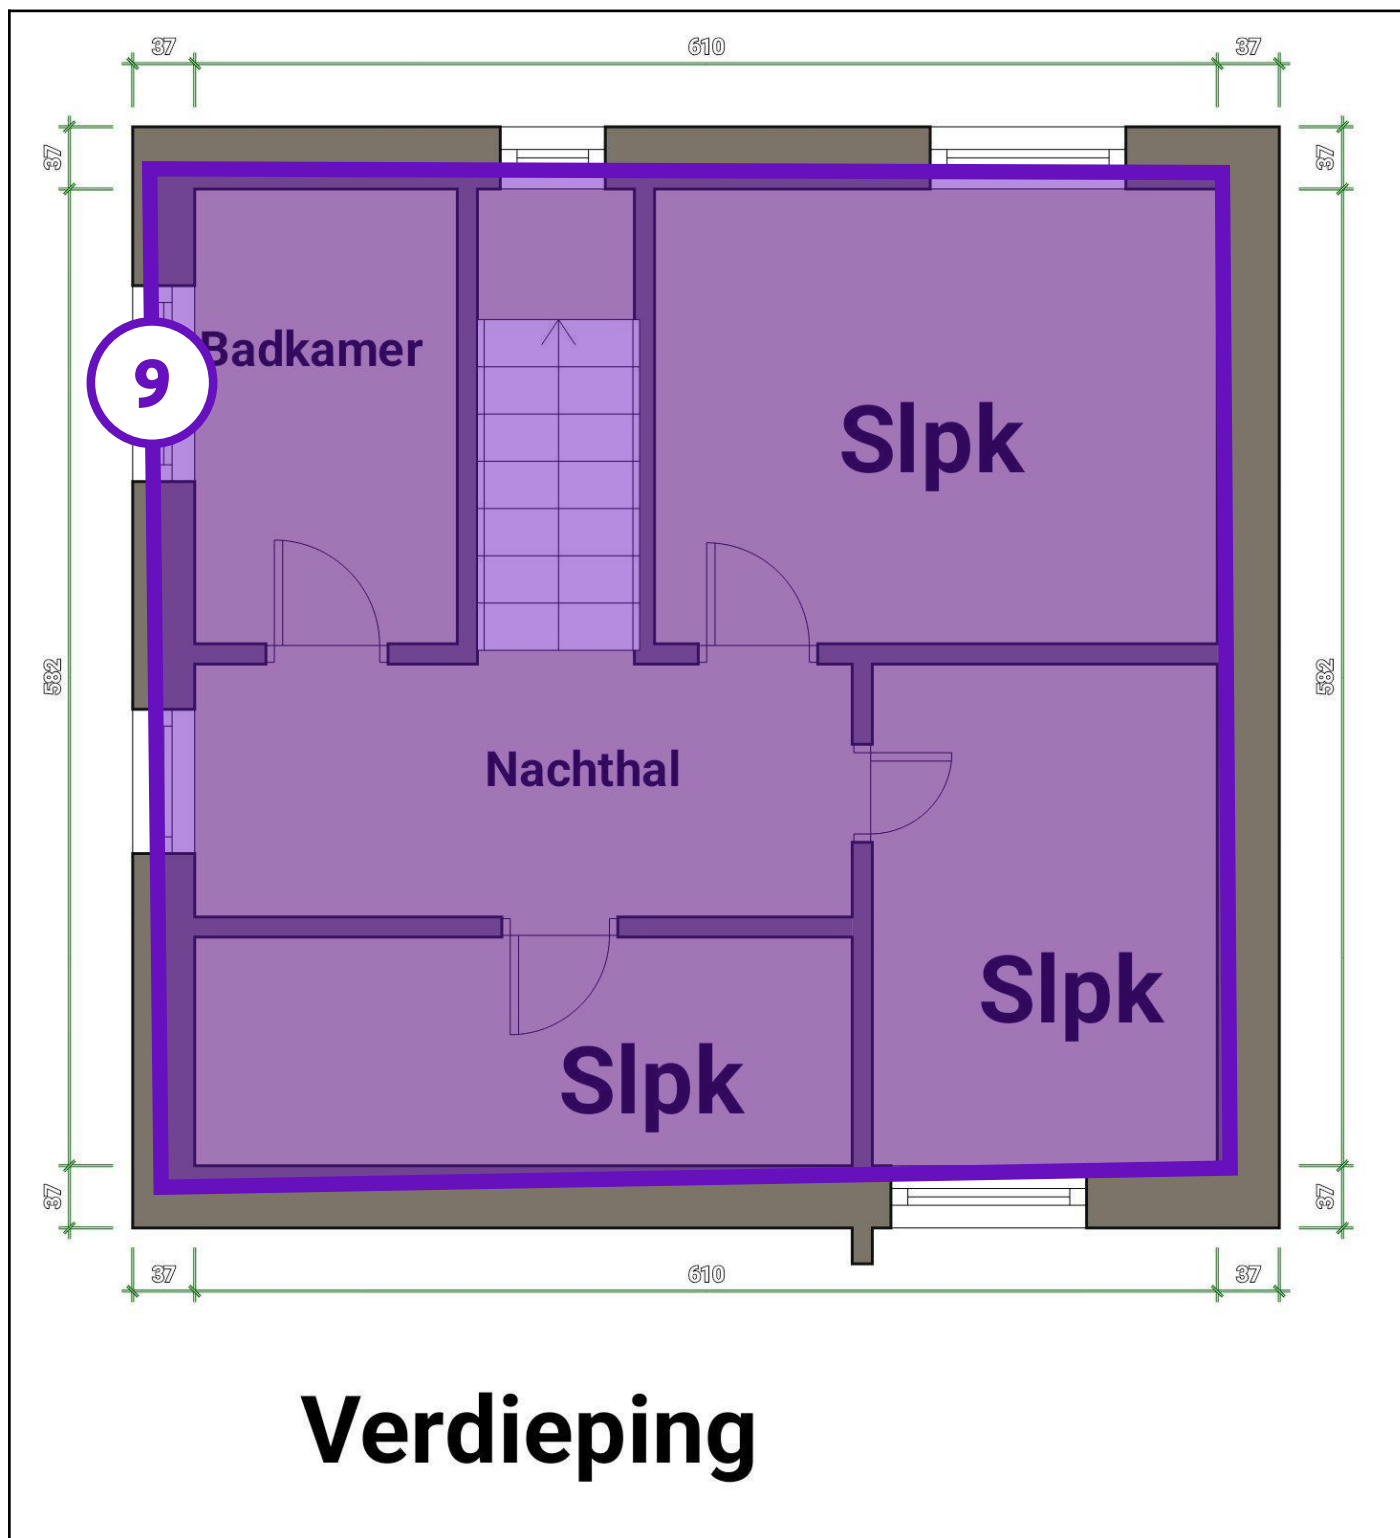
Plan 1.10: Verdiepingplan

Beschrijving	Type	Actie
9. Onderdak woning	Overige ruimte of materiaal	-

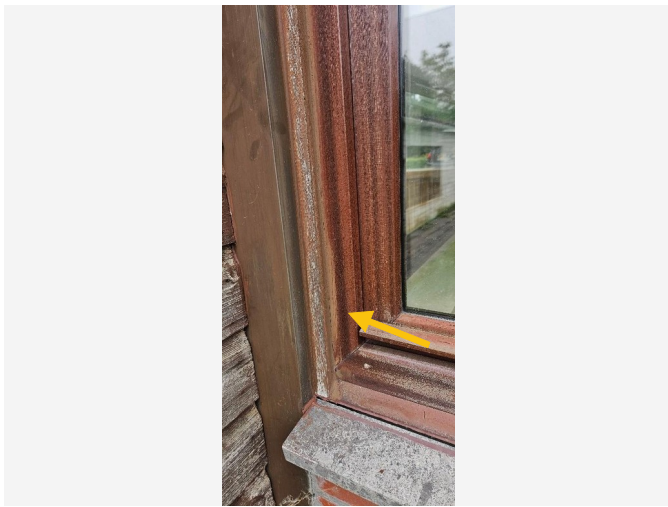
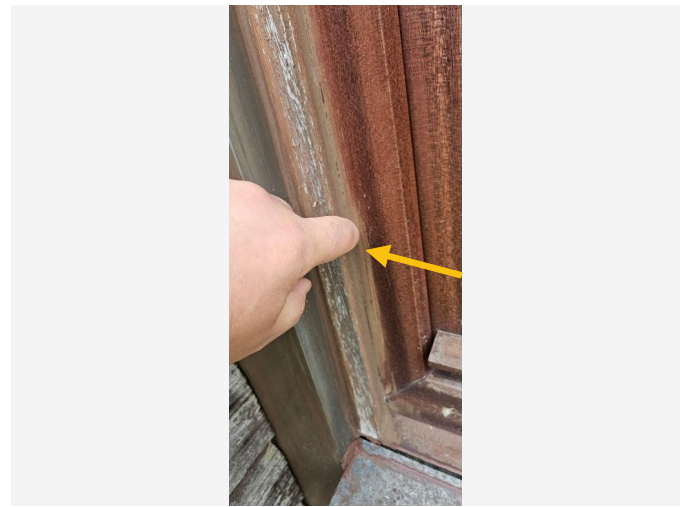
Beschrijving	Notitie	Terug te vinden op plannen
Fiche 7: Kitwerk ramen en deuren	Geen verdachte kitwerk, zachte siliconen	Plan 1.4: Grondplan
Fiche 8: Dakbedekking	Zadeldak is uit keramische dakpannen	Plan 1.8: Verdiepingplan

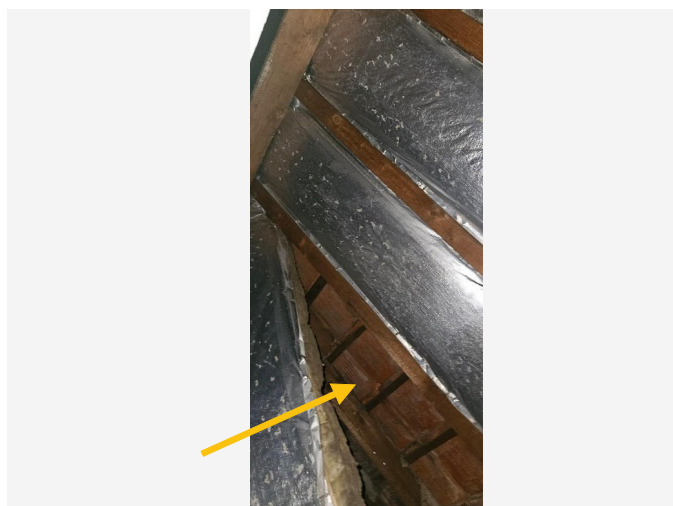
Beschrijving	Notitie	Terug te vinden op plannen
Fiche 9: Onderdak woning	Geen onderdak, isolatie tegen dakpannen.	Plan 1.10: Verdiepingplan
Fiche 10: Leidingisolatie CV installatie	Geen gipsisolatie aanwezig	-
Fiche 11: Dichtingen CV installatie	Geen verdachte dichtingen	-
Fiche 12: Liftinfrastructuur	Geen lift	-
