# Asbestinventarisatetest

Jeneverplein 2/7, 3500 Hasselt

Attestnummer : **20260511-000308.000**

Uitgegeven op : **11.05.2026**

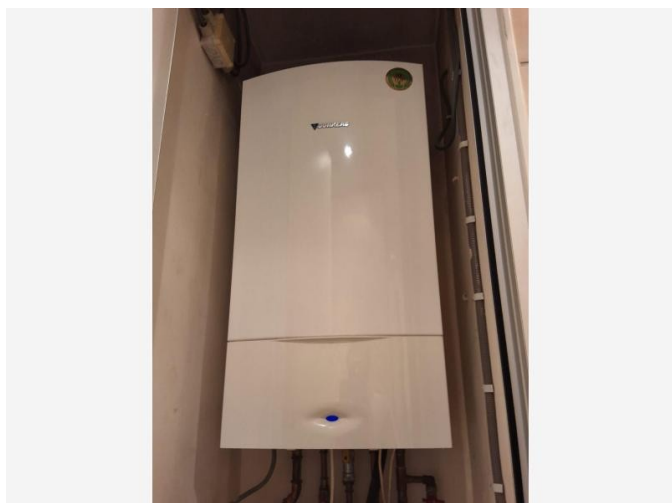
### Fiche 6: Dichtingen CV installatie

Beschrijving	Notitie	Terug te vinden op plannen
Fiche 4: Liftinfrastructuur	Geen lift in het privaat gedeelte. De aanwezige lift valt onder de gemeenschappelijke delen.	-
Fiche 5: Onderdak appartement	Het appartement heeft geen individueel dak of onderdak	-
Fiche 6: Dichtingen CV installatie	Geen verdachte dichtingen	-
Fiche 7: Dakbedekking	De dakbedekking valt onder gemeenschappelijke delen. Bijgevolg is dit niet onderzocht (is een appartementsblok)	-
Fiche 8: Rookgaskanaal	Geen verdachte rookgaskanalen in het privaat gedeelte.	-
Fiche 9: Leidingisolatie CV installatie	Geen leidingisolatie	-
