# Asbestinventarisatetest

Don Boscostraat 27, 3530 Houthalen-Helchteren

Attestnummer : 20260608-000320.000

Uitgegeven op : 08.06.2026

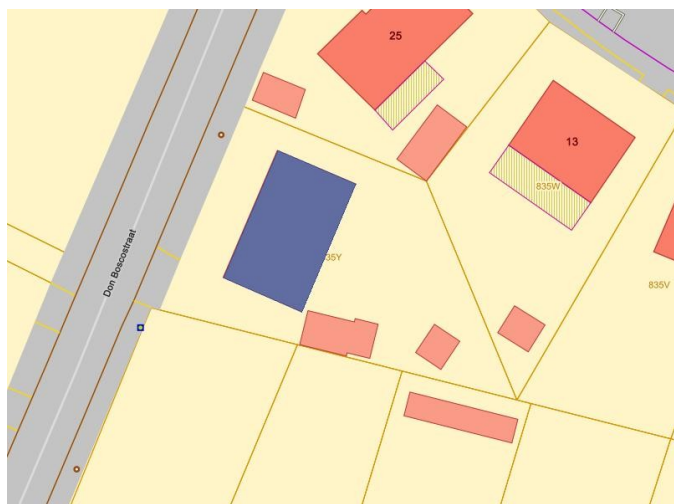
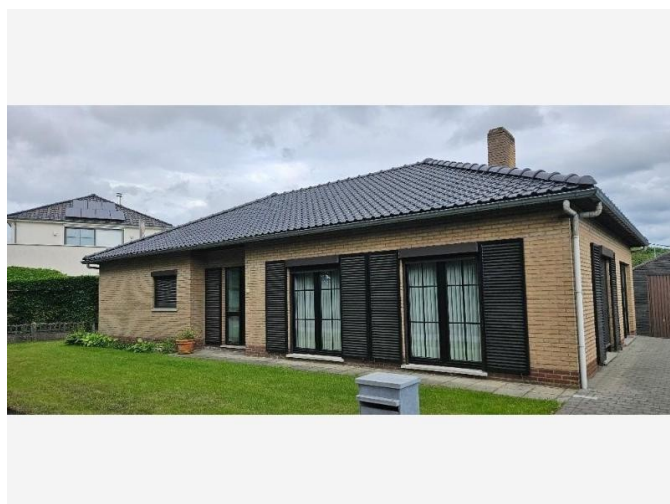
# Zone 1: Woning

- 0 Asbestmaterialen
- 1 Beperking**
- 0 Uitsluitingen
- 0 Roerende goederen
- 0 Puin, steenslag, (water)bodem
- 0 Adviezen
- 3 Geen asbest**

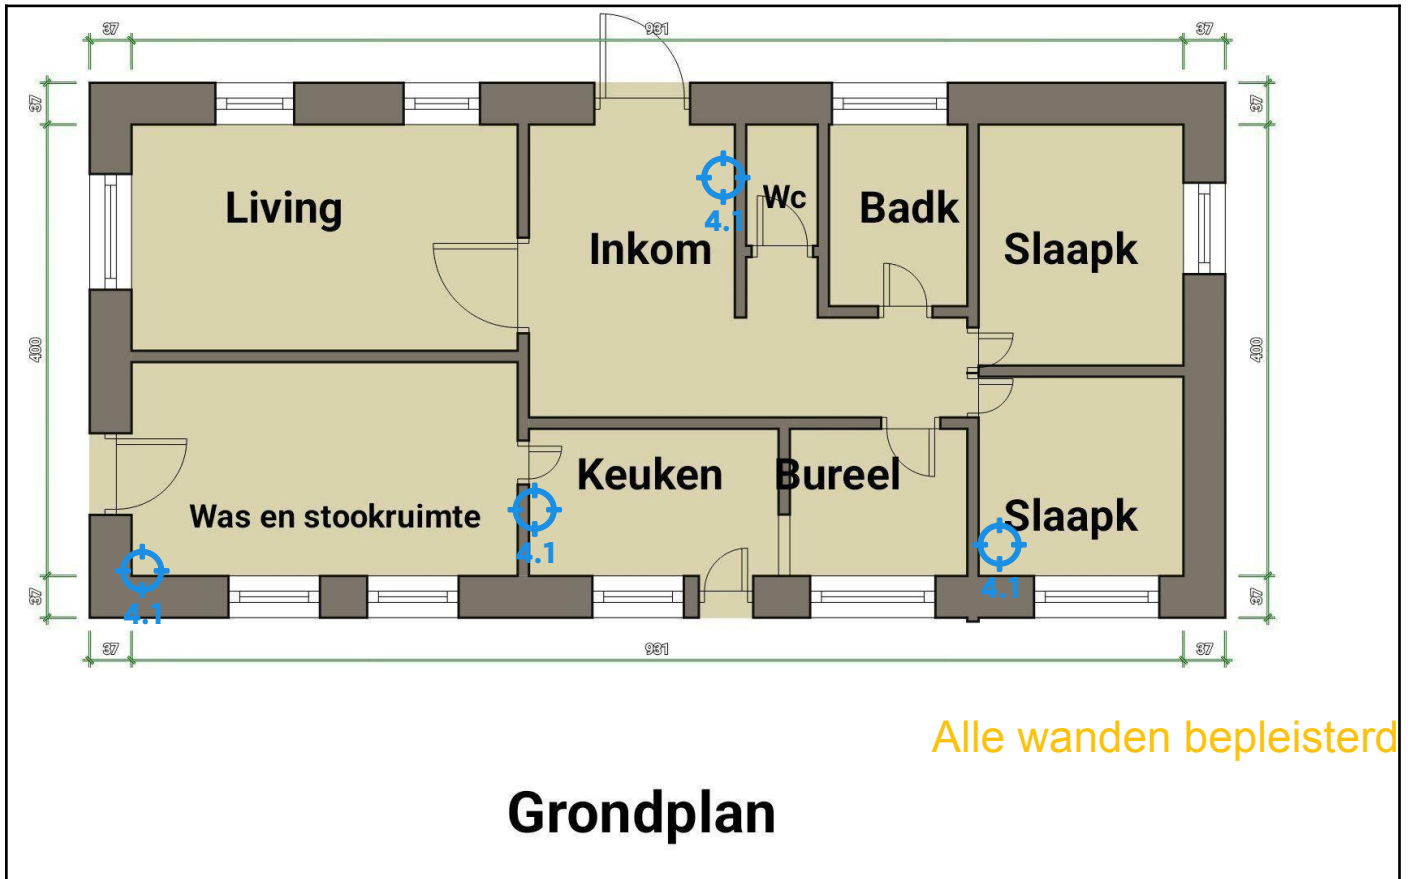
## Plan 1.2: Grondplan

| Beschrijving | Type | Actie |
|---|---|---|
| 1. Schoorsteen | Beperking | - |
