Asbestinventarisatetest

Broekhovenstraat 40, 3580 Beringen

Attestnummer : 20251016-000197.000

Uitgegeven op : 16.10.2025

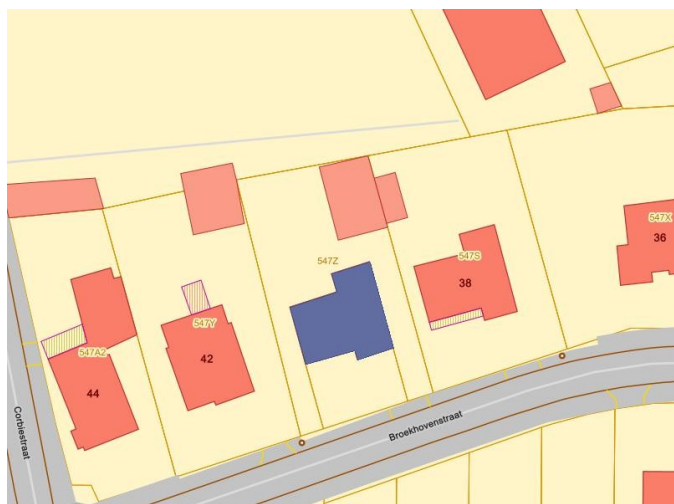
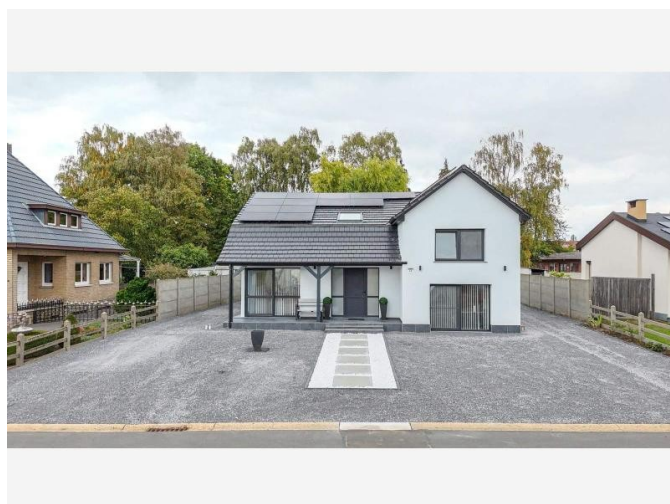
Zone 1: Woning

- 0 Asbestmaterialen
- 0 Beperkingen
- 0 Uitsluitingen
- 0 Roerende goederen
- 0 Puin, steenslag, (water)bodem
- 4 Adviezen**
- 0 Geen asbest

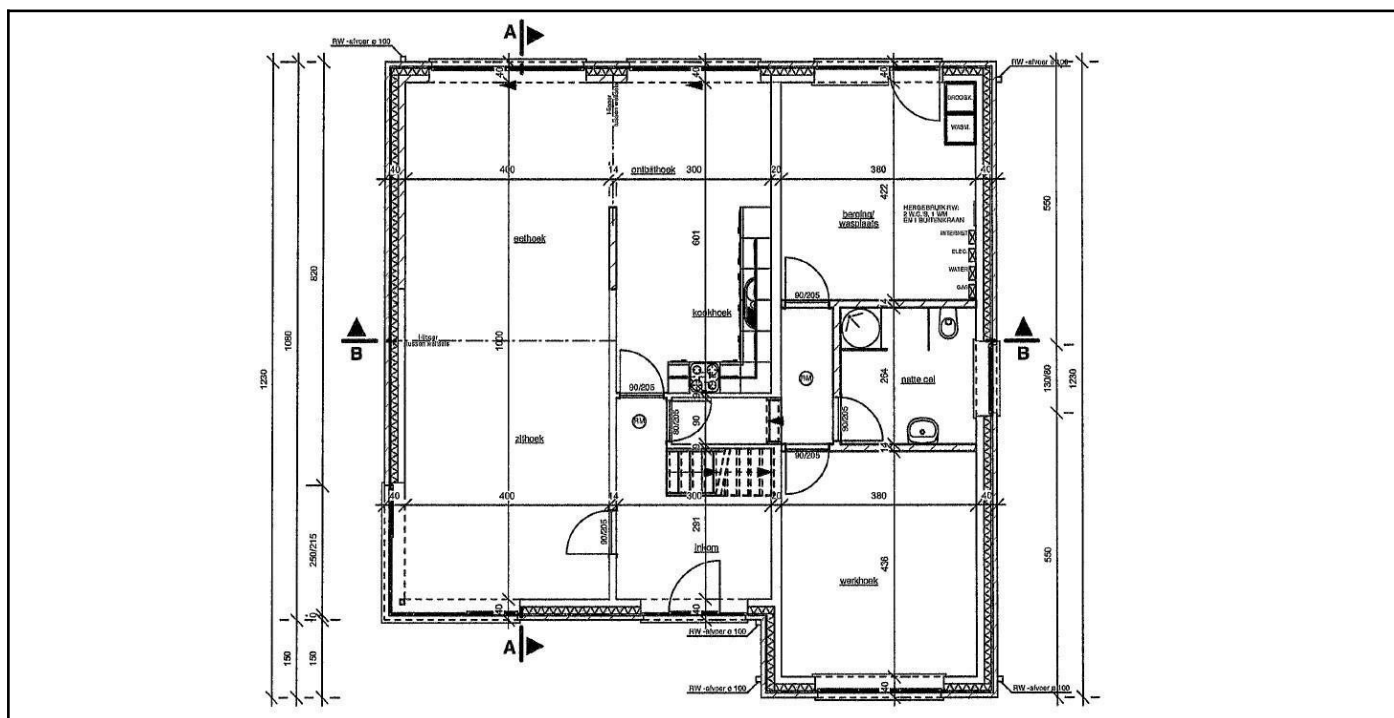
Plan 1.5: Grondplan

| Beschrijving | Type | Actie |
|---|---|---|
| 3. Crepi gevel | Advies | - |

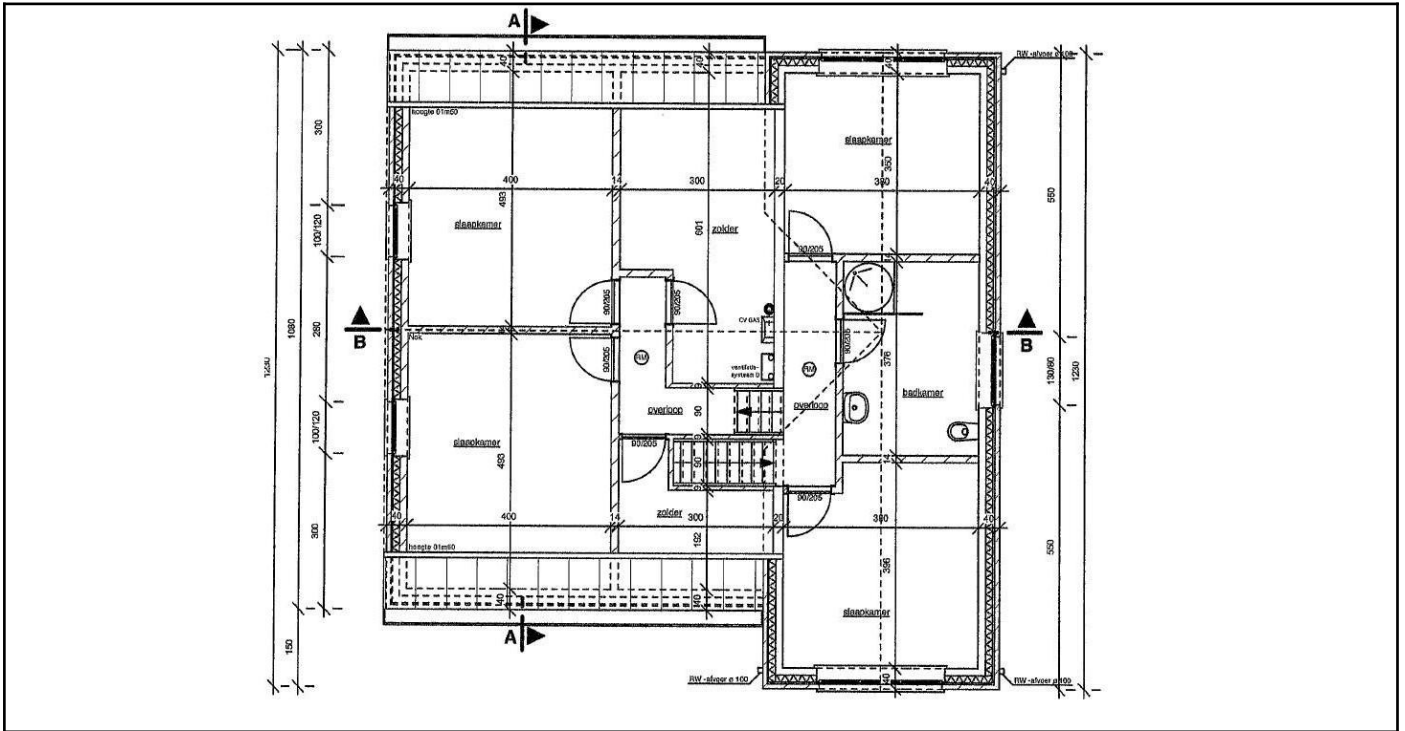
Plan 1.7: Verdiepingplan

| Beschrijving | Type | Actie |
|---|---|---|
| 4. Pleisterwerken renovatie | Advies | - |

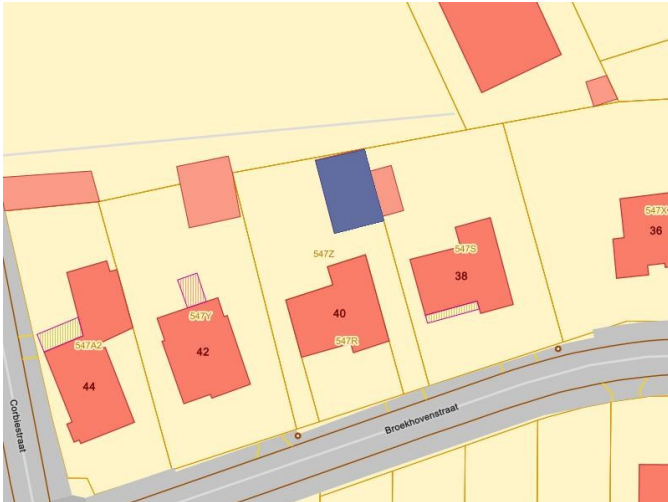
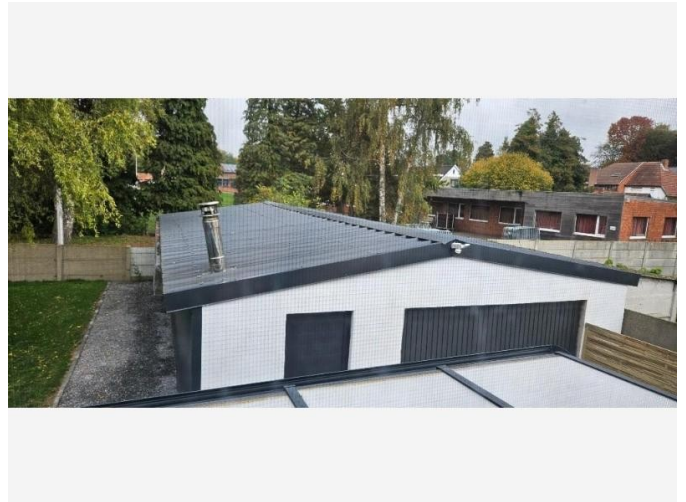
Zone 2: Garage

- 0 Asbestmaterialen
- 0 Beperkingen
- 0 Uitsluitingen
- 0 Roerende goederen
- 0 Puin, steenslag, (water)bodem
- 3 Adviezen**
- 0 Geen asbest
