Asbestinventarisatietest

Halvijvers 3, 3550 Heusden-Zolder

Attestnummer : 20260413-000284.000

Uitgegeven op : 13.04.2026

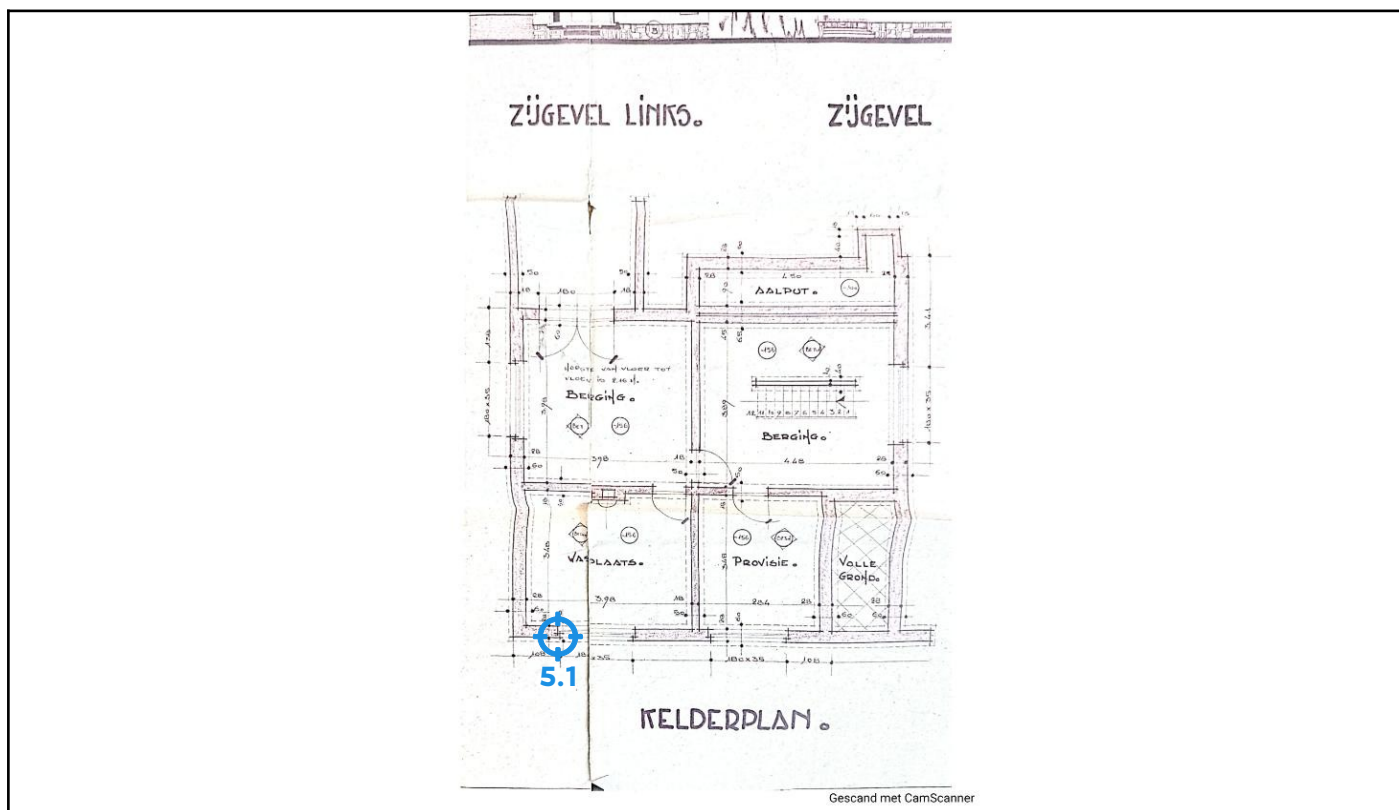
Plan 1.3: Kelderplan

Beschrijving	Type	Actie
5. Mastiek ramen kelder	Geen asbest	-
5.1 Code: Psnr3 Mastiek raampjes garage	Puntmonster	-

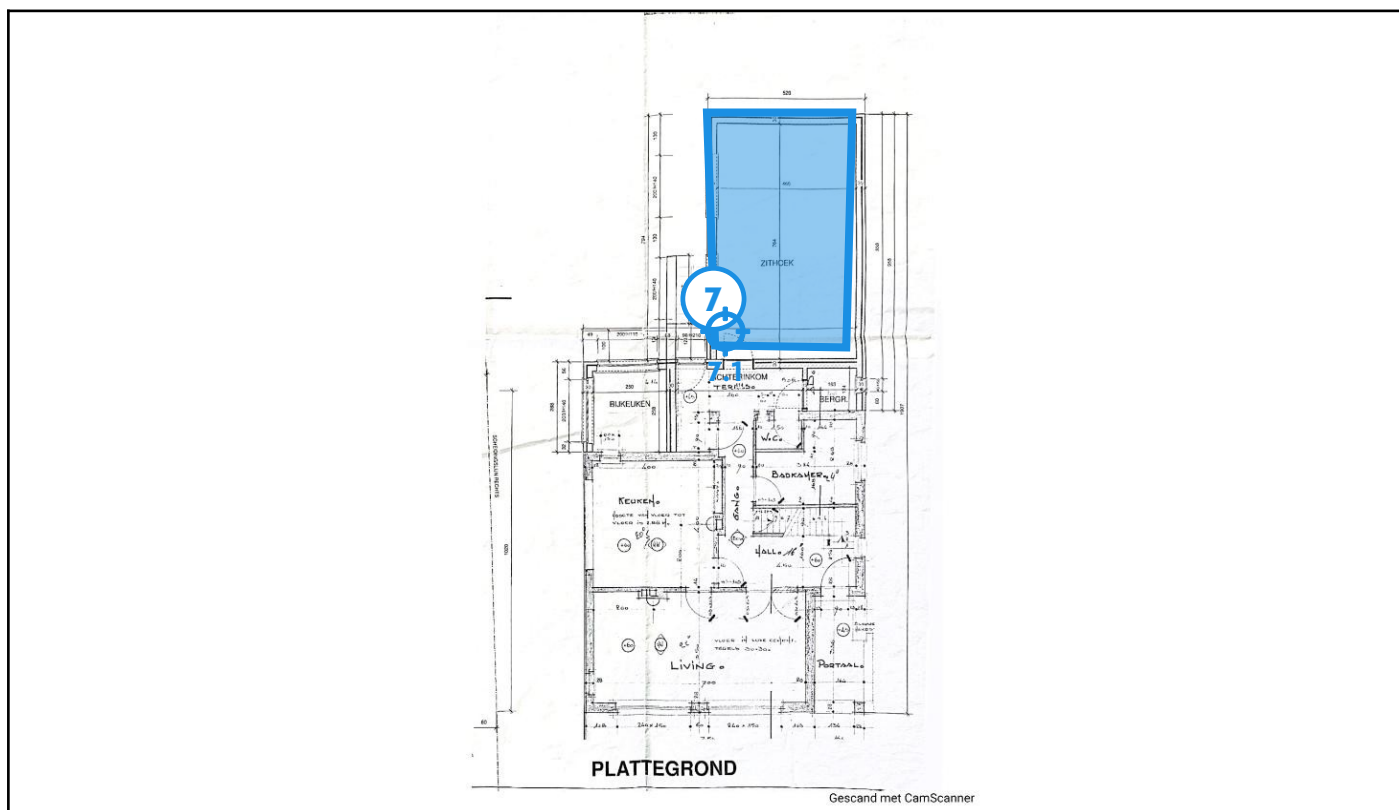
Plan 1.4: Grondplan

Beschrijving	Type	Actie
7. Roofing plat dak	Geen asbest	-
7.1 Code: Psnr.2 Roofing	Puntmonster	-

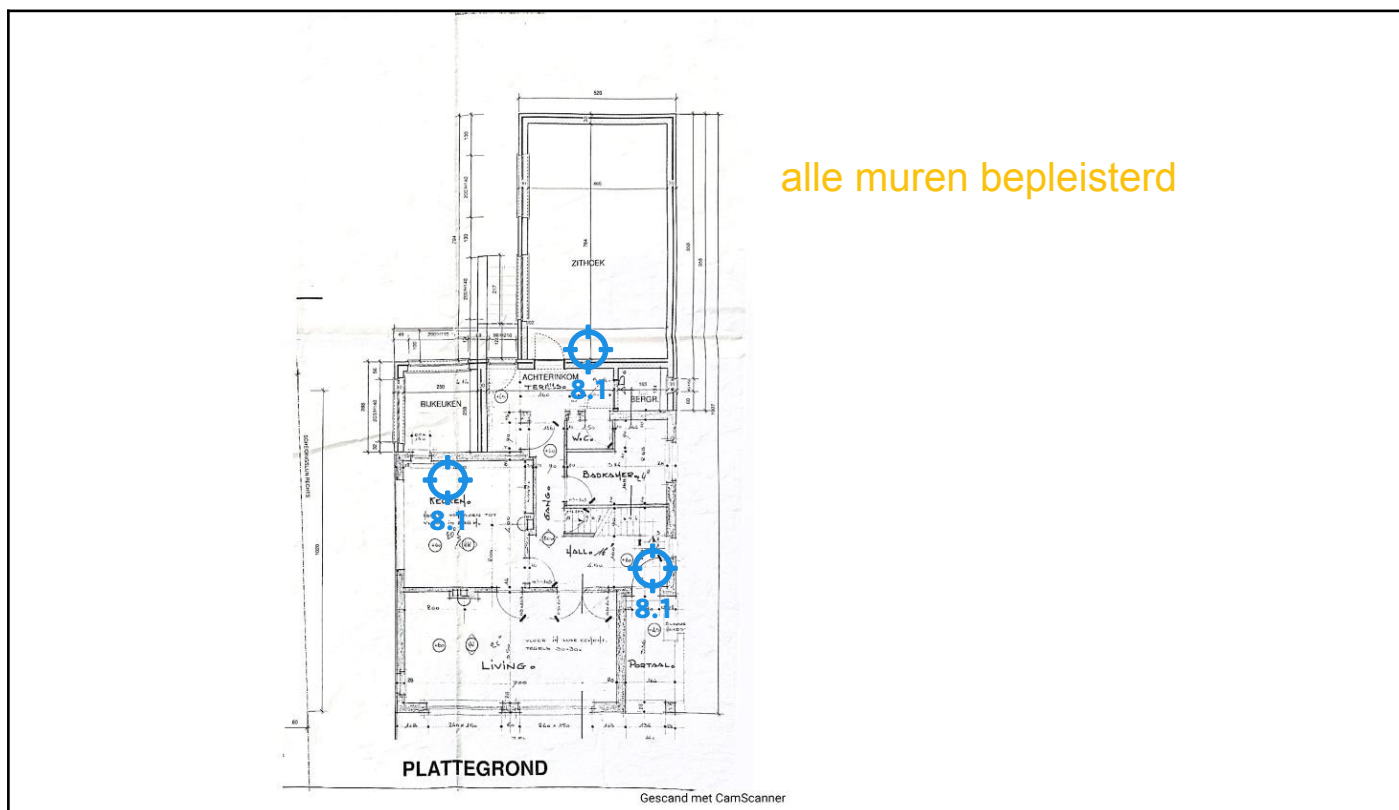
Plan 1.6: Grondplan

Beschrijving	Type	Actie
8. Pleisterwerk wanden	Geen asbest	-
8.1 Code: Msnr.1 Pleisterwerk wanden	Mengmonster	-

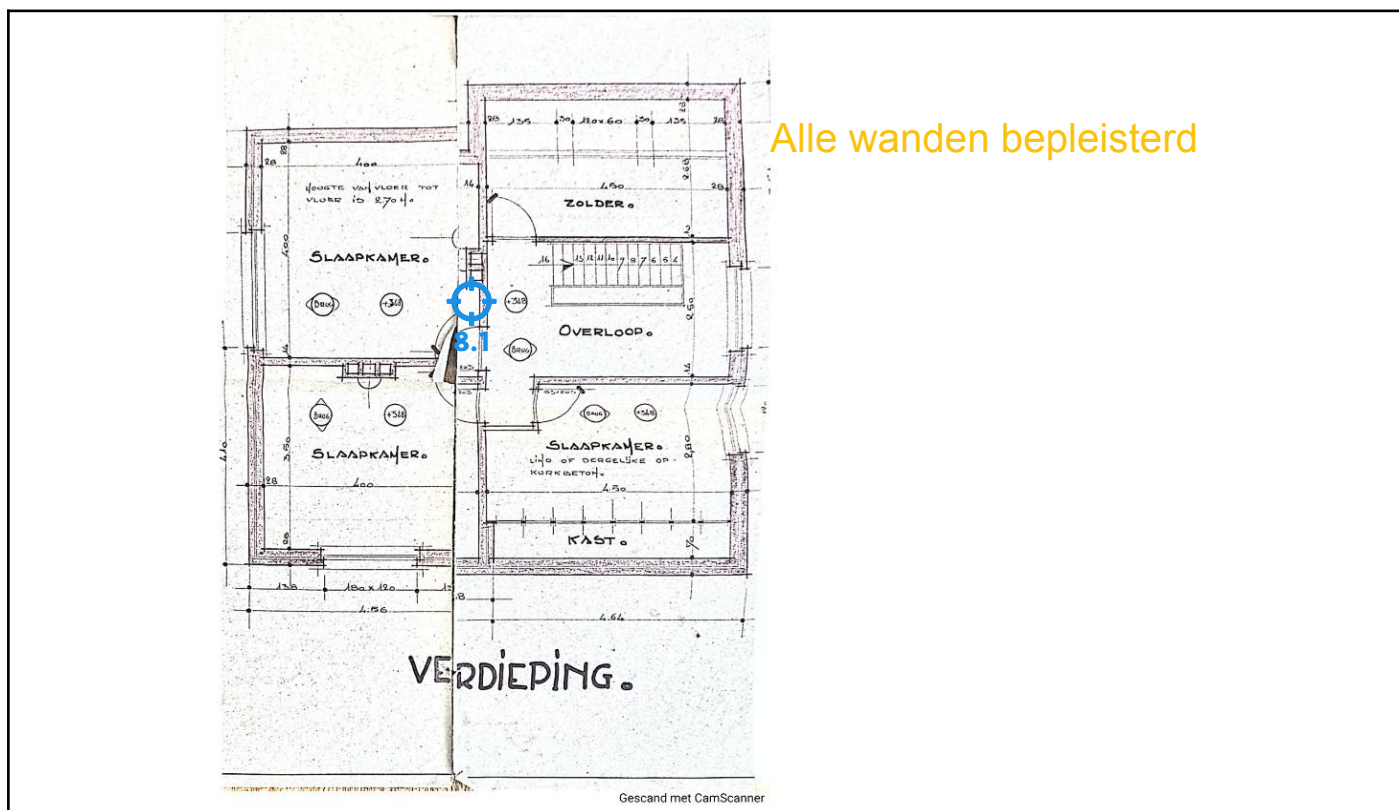
Plan 1.9: Verdiepingplan

Beschrijving	Type	Actie
8. Pleisterwerk wanden	Geen asbest	-
8.1 Code: Msnr.1 Pleisterwerk wanden	Mengmonster	-

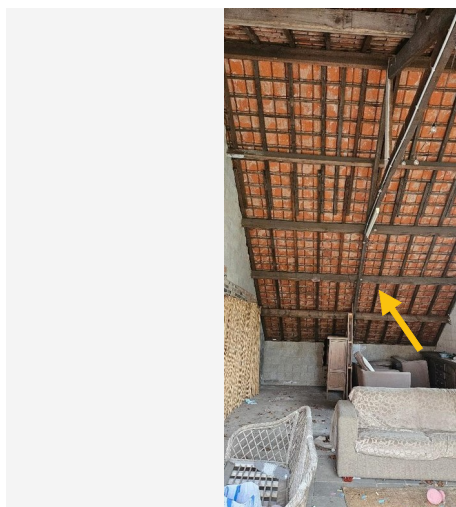
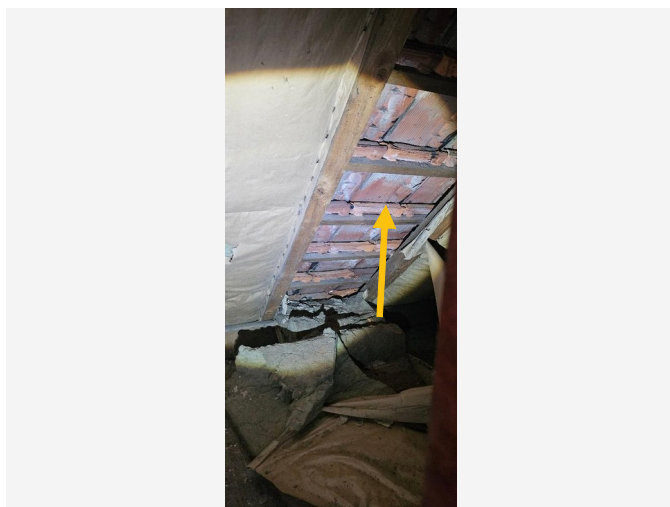
Beschrijving	Notitie	Terug te vinden op plannen
Fiche 9: Onderdak woning	Houten latten	-
