Asbestinventarisatetest

Burgemeestersstraat 88, 3870 Heers

Attestnummer : 20240403-000465.000

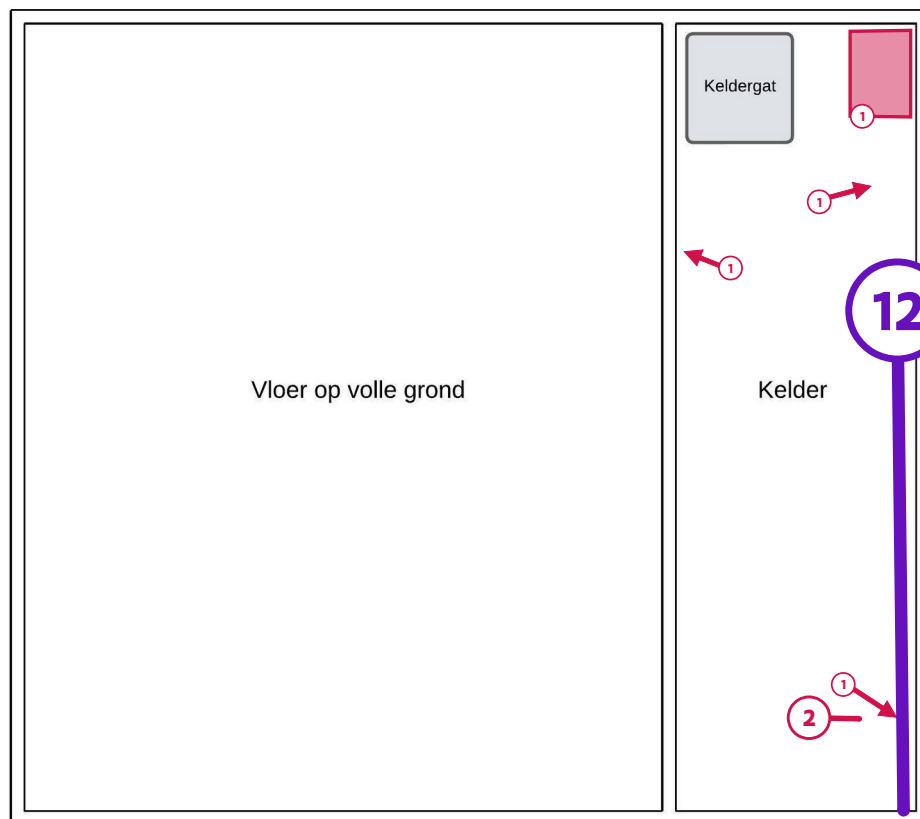
Plan 1.1: Kelderplan

- De keldervloer is losse zand (geen verharding)
- De wanden van de kelder zijn niet bepleisterd
- Het plafond is niet bepleisterd (gemetste gewelven)

Beschrijving	Type	Actie
1. stukken Golfplaat kelder	Asbestmateriaal	Dringend verwijderen

2. Glasalplaat in kelder met houtmotief geschilderd	Asbestmateriaal	Dringend verwijderen
12. Afvoer in PVC	Advies	-

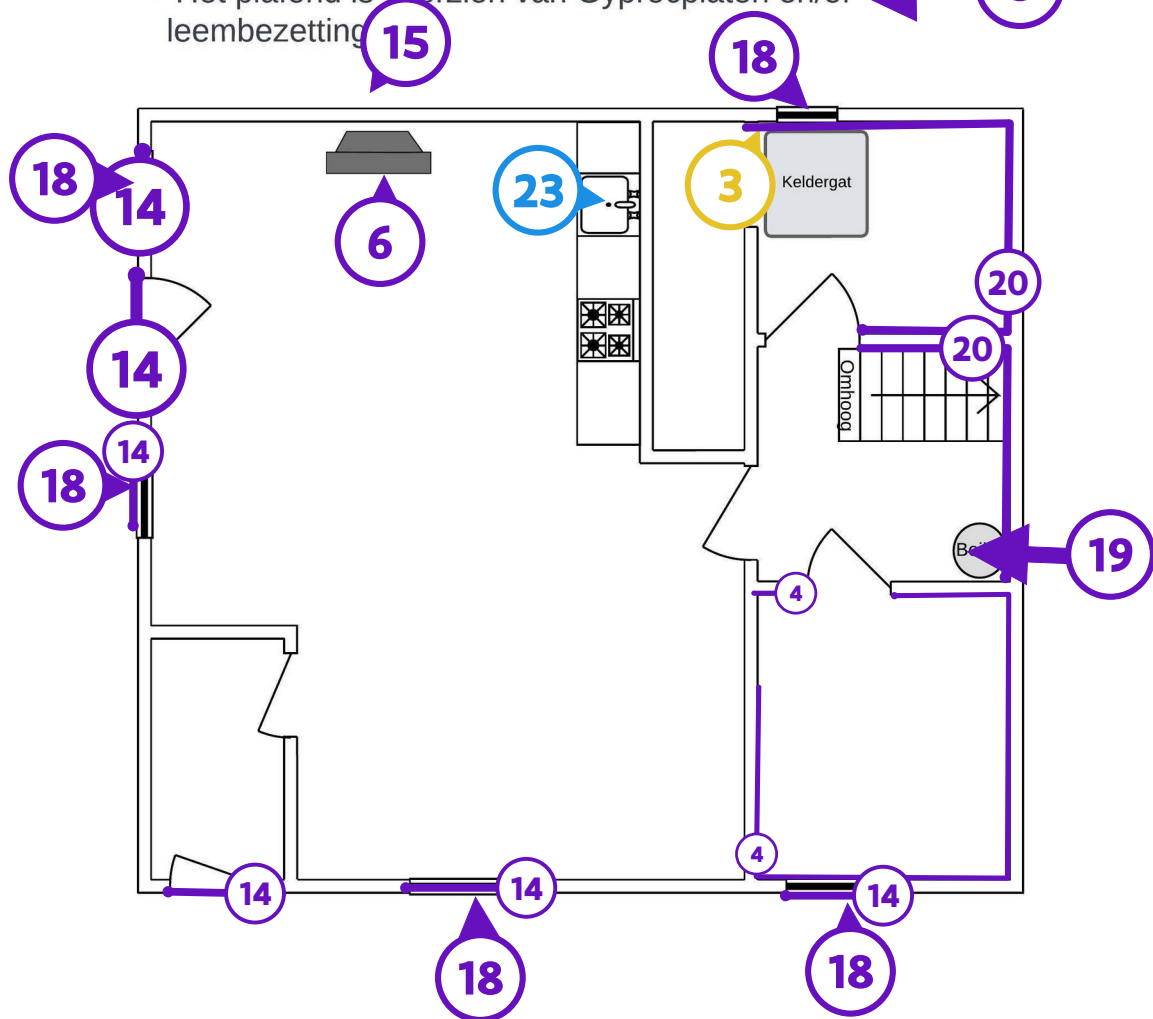
Plan 1.2: Gelijkvloers

- De vloerbekleding bestaat uit vloerkleed en vinylzeil ← 11
- De wanden zijn voorzien van een vezelplaat en/of leembezetting ← 10
- Het plafond is voorzien van Gyprocplaten en/of leembezetting ← 8

Beschrijving	Type	Actie
3. Glasalplaatje tegen achtergevel (binnenzijde)	Asbestmateriaal	Zorgvuldig beheren
4. wanden met vinylzeil in de badkamer	Advies	-

6. gaskachel	Advies	-
8. plafond afwerking	Advies	-
10. wanden met vezelplaat voor oorspronkelijke wanden	Advies	-
11. vloerbekleding (tapijt en vinylzeil)	Advies	-
14. deurdorpels en vensterbanken (binnen/buiten)	Advies	-
15. roetluik achterzijde schouw	Advies	-
18. glas en ramen	Advies	-
19. Boiler	Advies	-
20. binnenwand met leembezetting	Advies	-
23. antidreun wasbak	Geen asbest	-

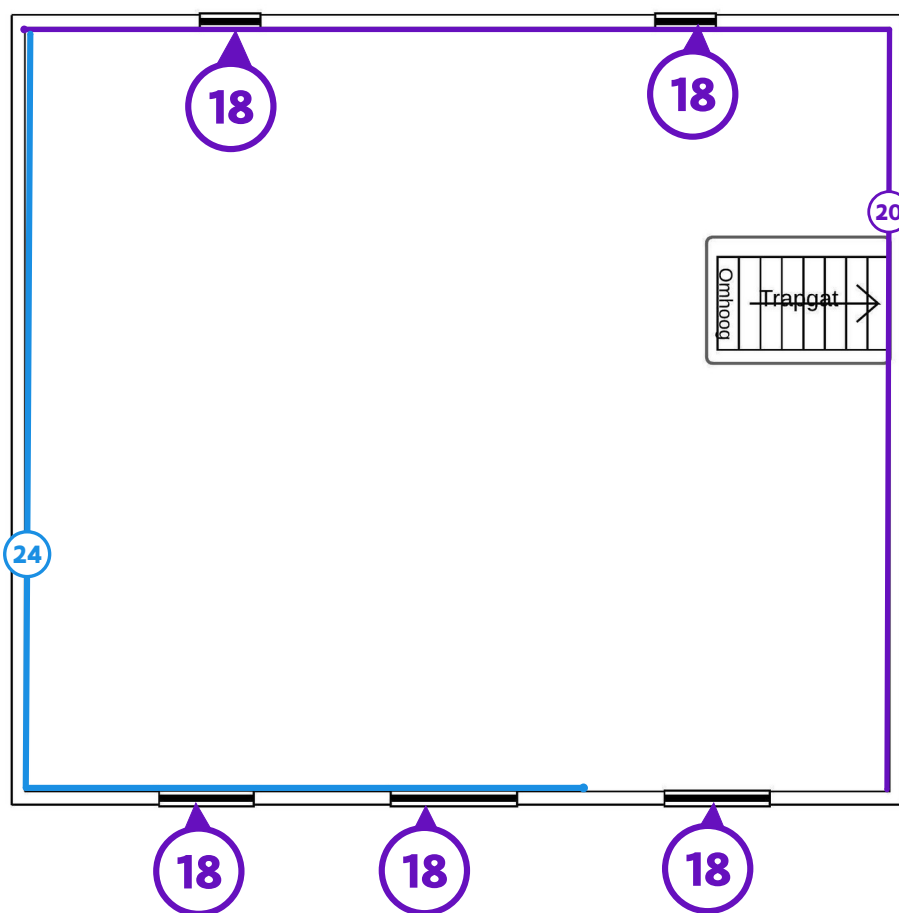
Plan 1.3: Zolder

- Er is geen vloerbekleding aanwezig enkel vezelplaten op draagstructuur
- De dakbedekking bestaat uit dakpannen **13**
- Er is geen onderdak aangebracht. **13**

Beschrijving	Type	Actie
13. Dakconstructie	Advies	-
18. glas en ramen	Advies	-

20. binnenwand met leembezetting	Advies	-
24. wandpleister tegen bakstenen muur op zolder	Geen asbest	-

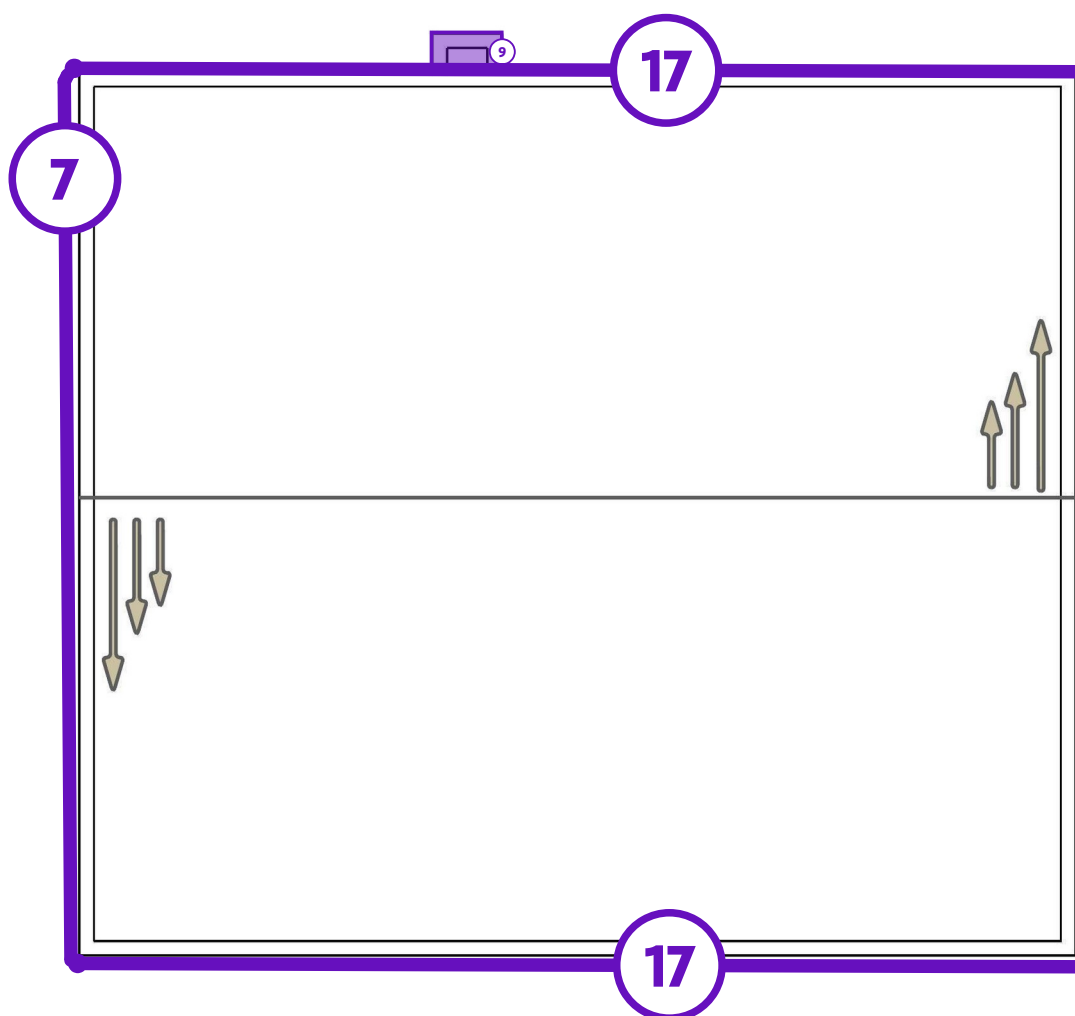
Plan 1.4: Dak

- De dakbedekking bestaat uit dakpannen

- Er is geen onderdak aangebracht.

7. windveer	Advies	-
9. Rookgasafvoer	Advies	-
13. Dakconstructie	Advies	-
17. dakgootbekleding	Advies	-

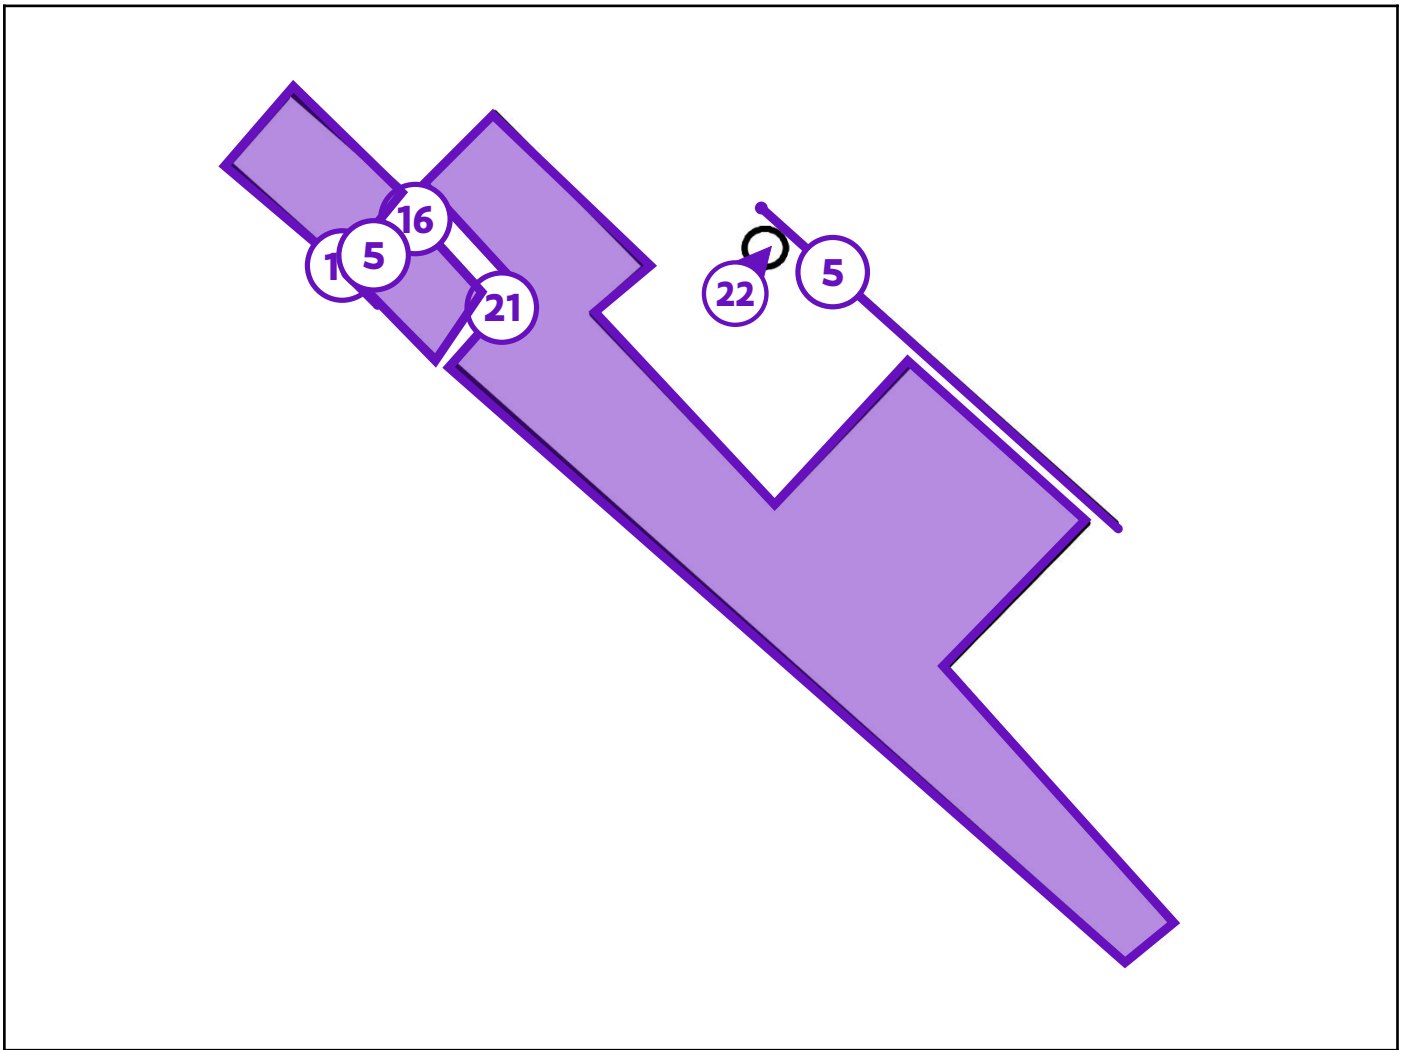
Plan 2.1: constructies buiten

Beschrijving	Type	Actie
5. Betonnen deksteen op scheidingsmuur en oude constructie	Advies	-
16. restant oude constructie	Advies	-
21. Klinkerverharding en betondek	Advies	-
22. afvalhoop achter gebouw	Advies	-
