# Asbestinventarisatetest

Veldstraat 6, 3940 Hechtel-Eksel

Attestnummer : 20260713-000354.000

**Niet-asbestveilig**

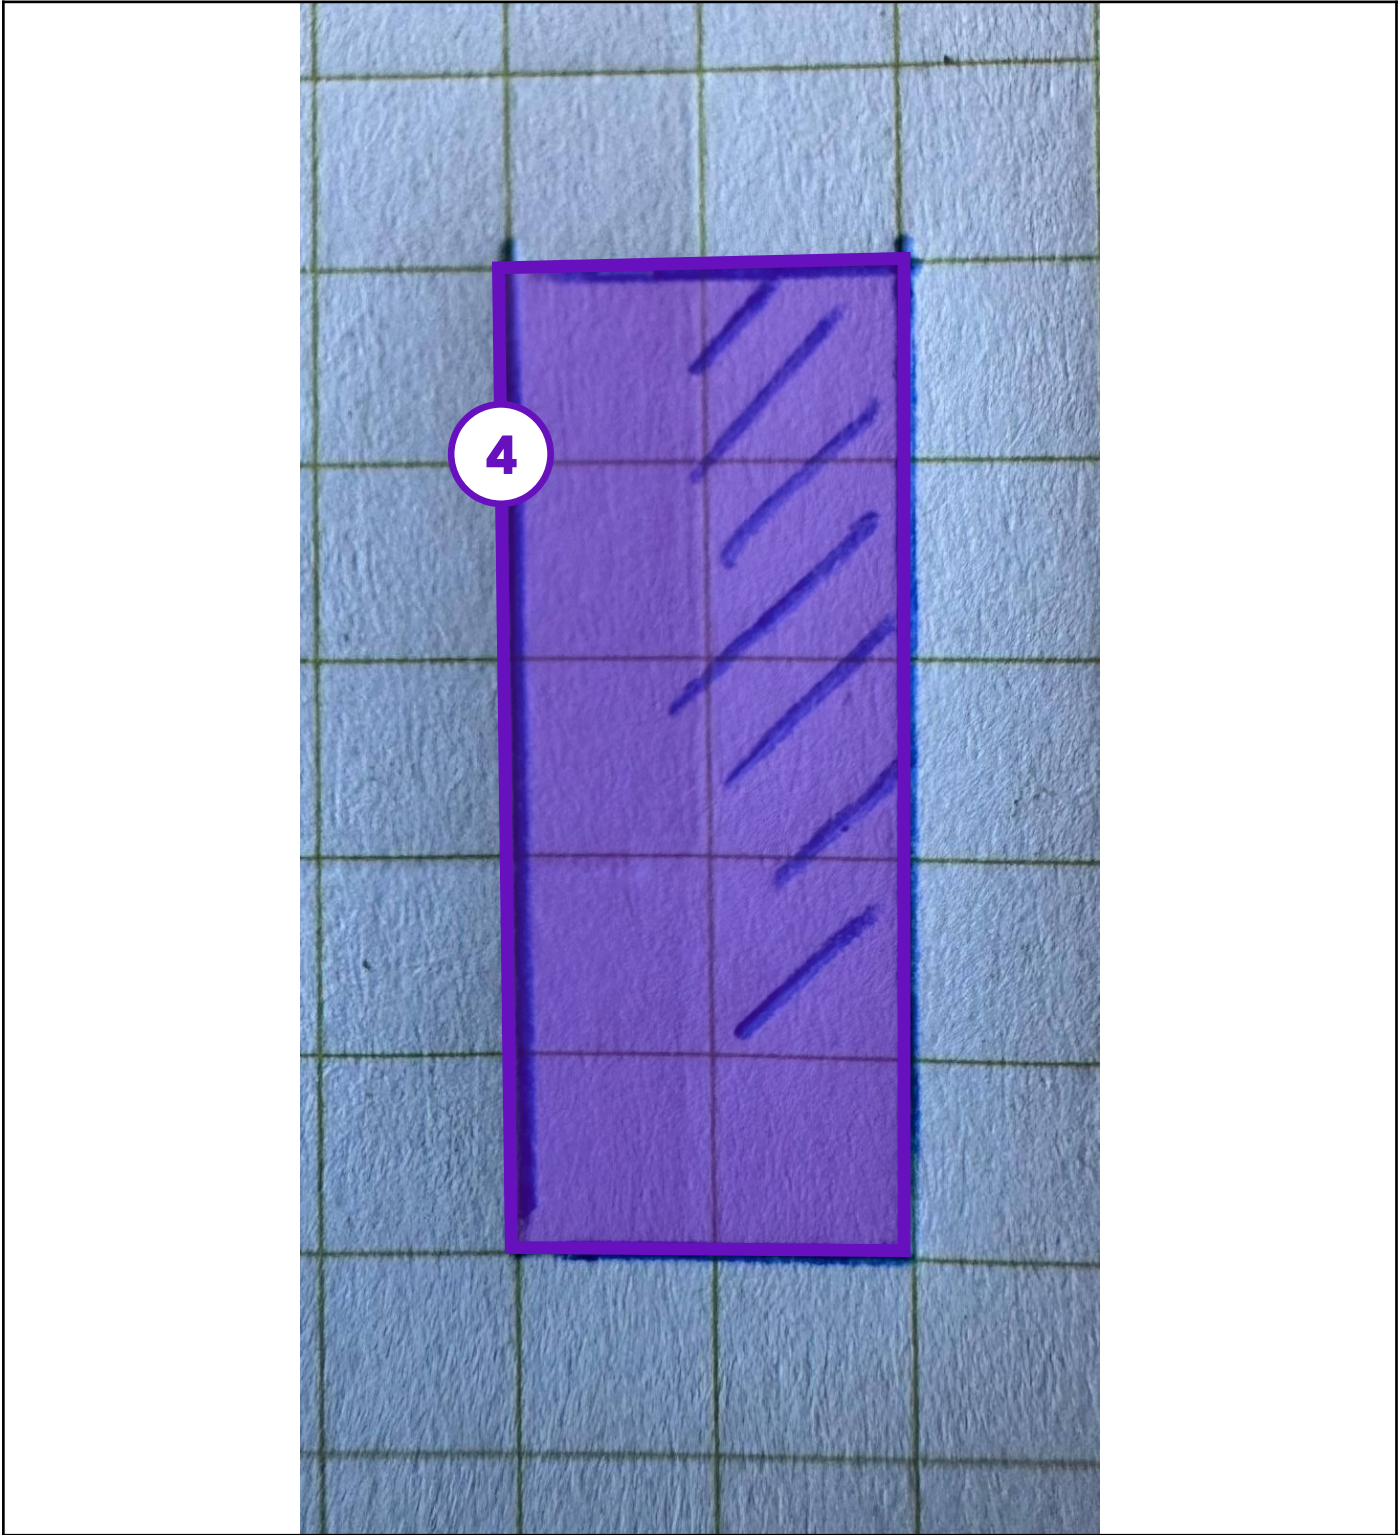
Plan 1.3: kelder

| Beschrijving | Type | Actie |
|---|---|---|
| 4. plafonds uit niet asbestverdachte materiaal | Advies | - |

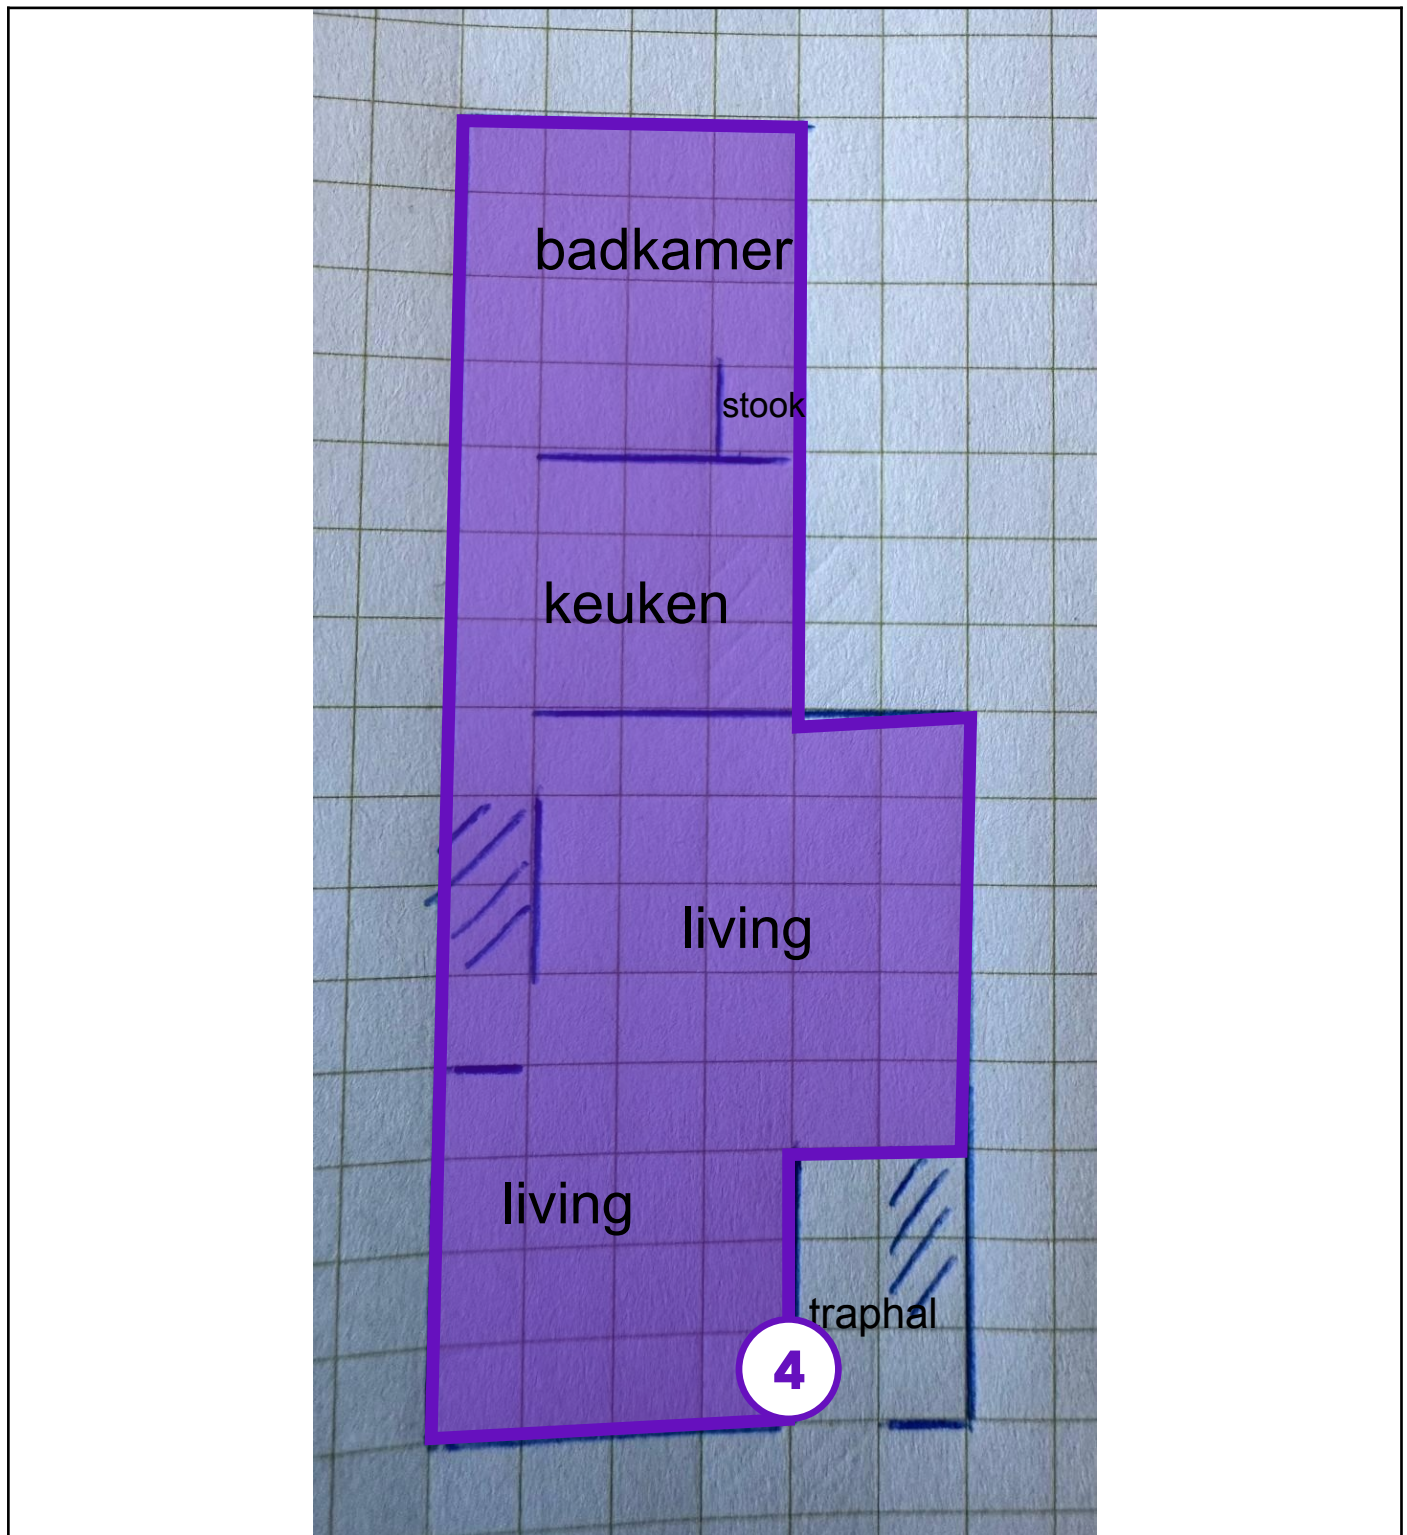
## Plan 1.5: gelijkvloers

| Beschrijving | Type | Actie |
|---|---|---|
| 4. plafonds uit niet asbestverdachte materiaal | Advies | - |

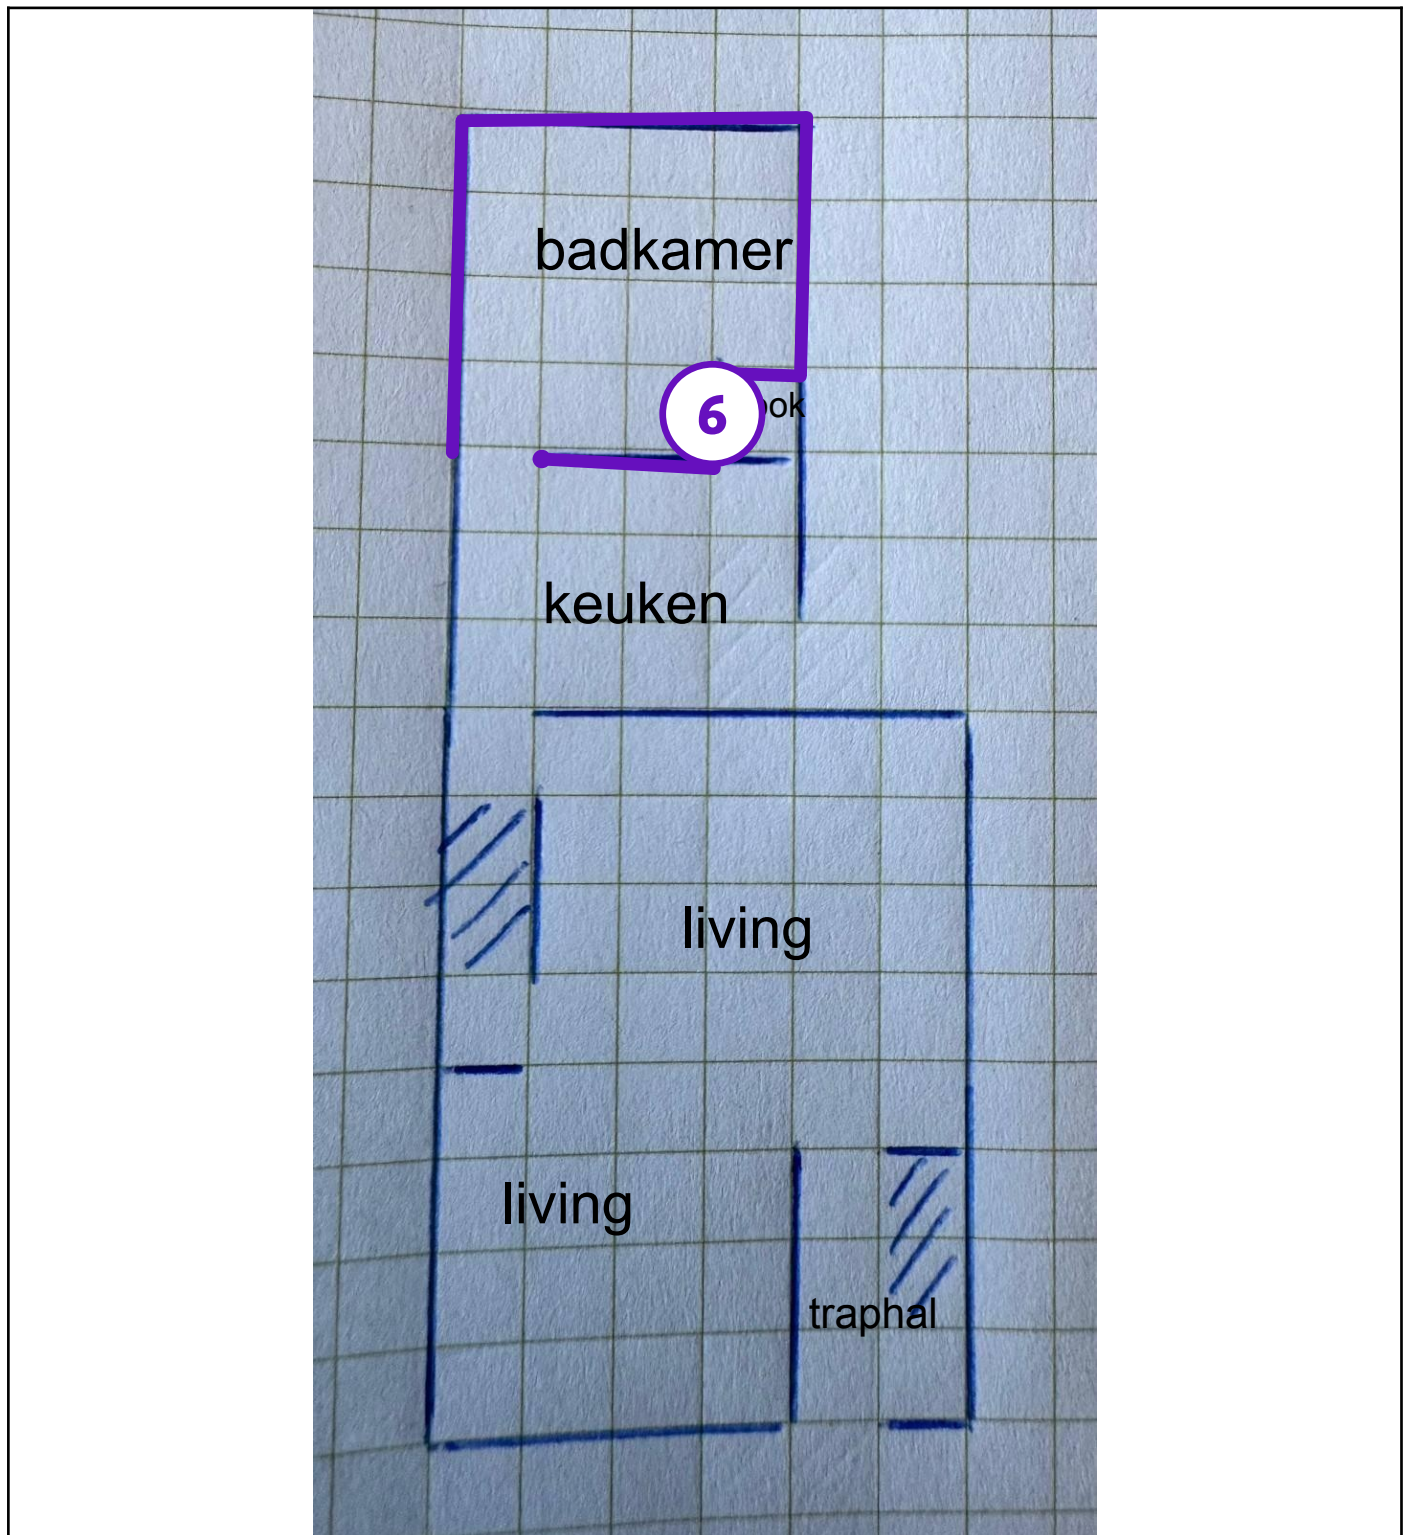
## Plan 1.6: gelijkvloers

| Beschrijving | Type | Actie |
|---|---|---|
| 6. Faience tegellijm | Advies | - |

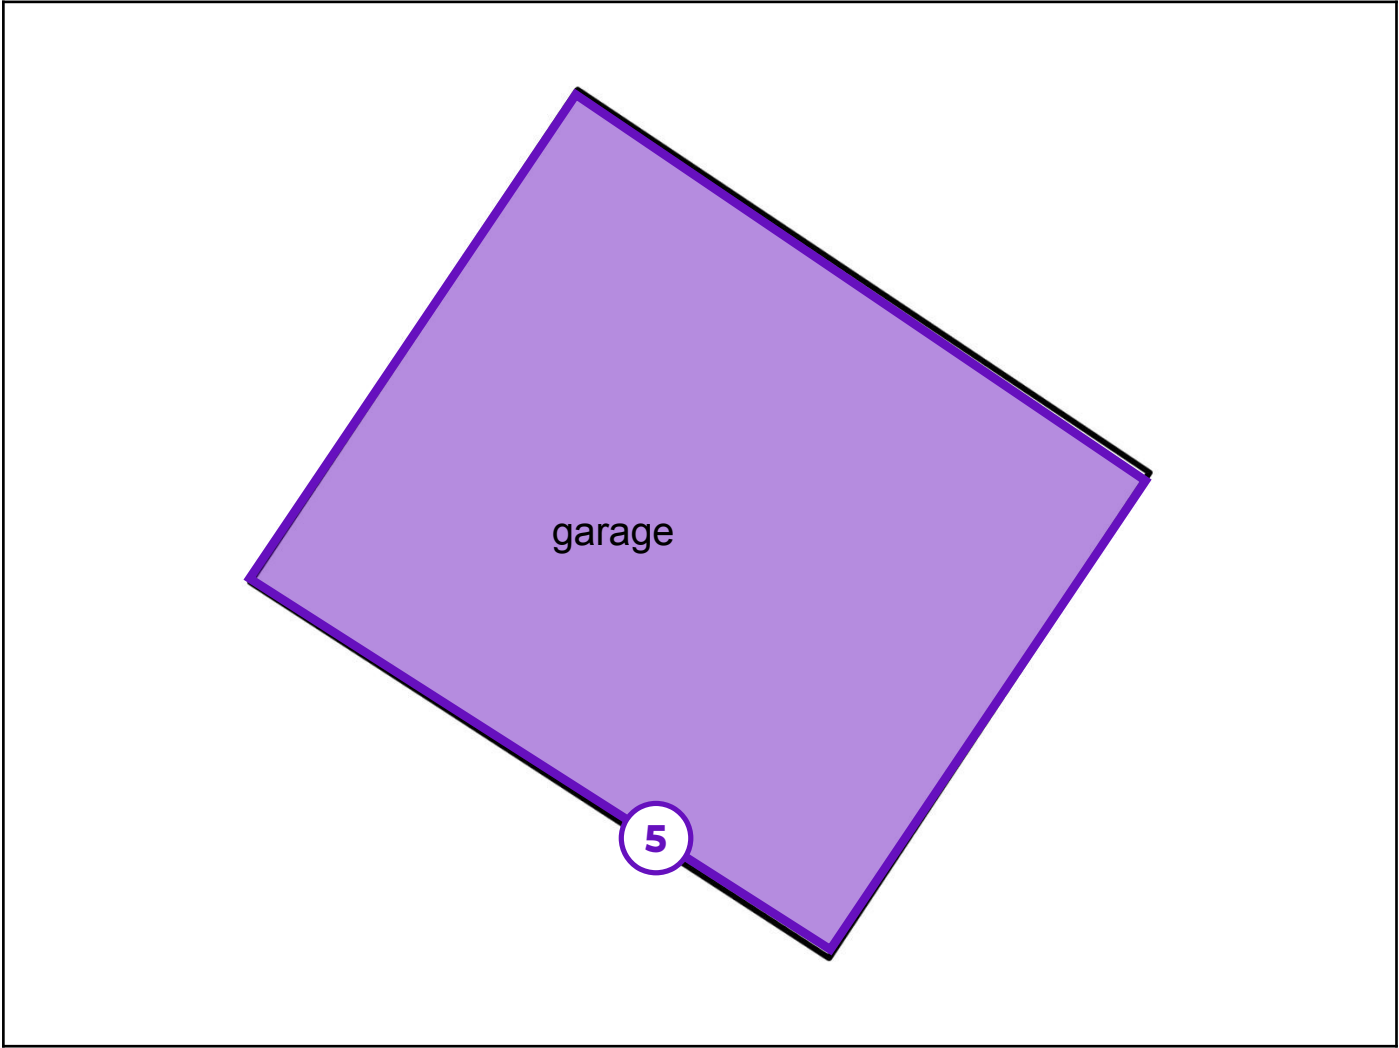
### Plan 3.1: Garage plan

| Beschrijving | Type | Actie |
|---|---|---|
| 5. garage | Advies | - |
