# Energieprestatiecertificaat

Bestaand gebouw met woonfunctie

Edward Staintonstraat 11 bus 11, 3550 Heusden-Zolder

certificaatnummer: 20190226-0002135969-RES-1

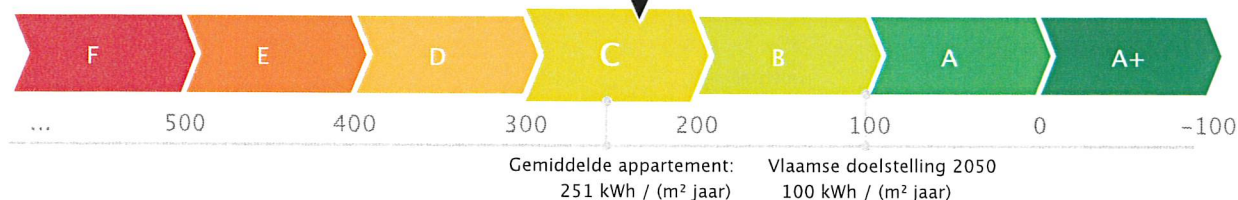
## Energie label

231 kWh / (m<sup>2</sup> jaar)

De energiescore en het energielabel van dit appartement zijn bepaald via een theoretische berekening op basis van de bestaande toestand van het gebouw. Er wordt geen rekening gehouden met het gedrag en het werkelijke energieverbruik van de (vorige) bewoners. Hoe lager de energiescore, hoe beter.
