Asbestinventarisatetest

Alfons Jeurissenstraat 21, 3590 Diepenbeek

Attestnummer : 20251214-000061.000

Niet-asbestveilig

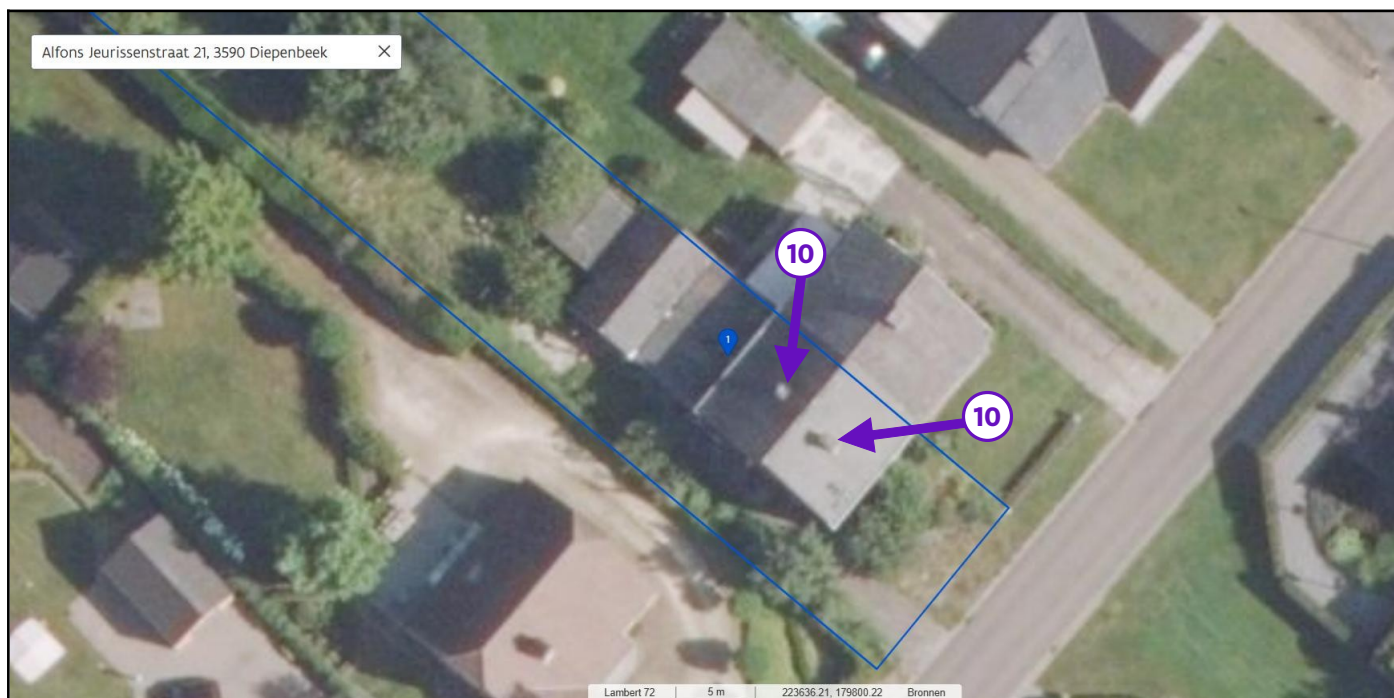
Plan 1.3: Geopunt detail constructies

Beschrijving	Type	Actie
10. Schouw	Beperking	-

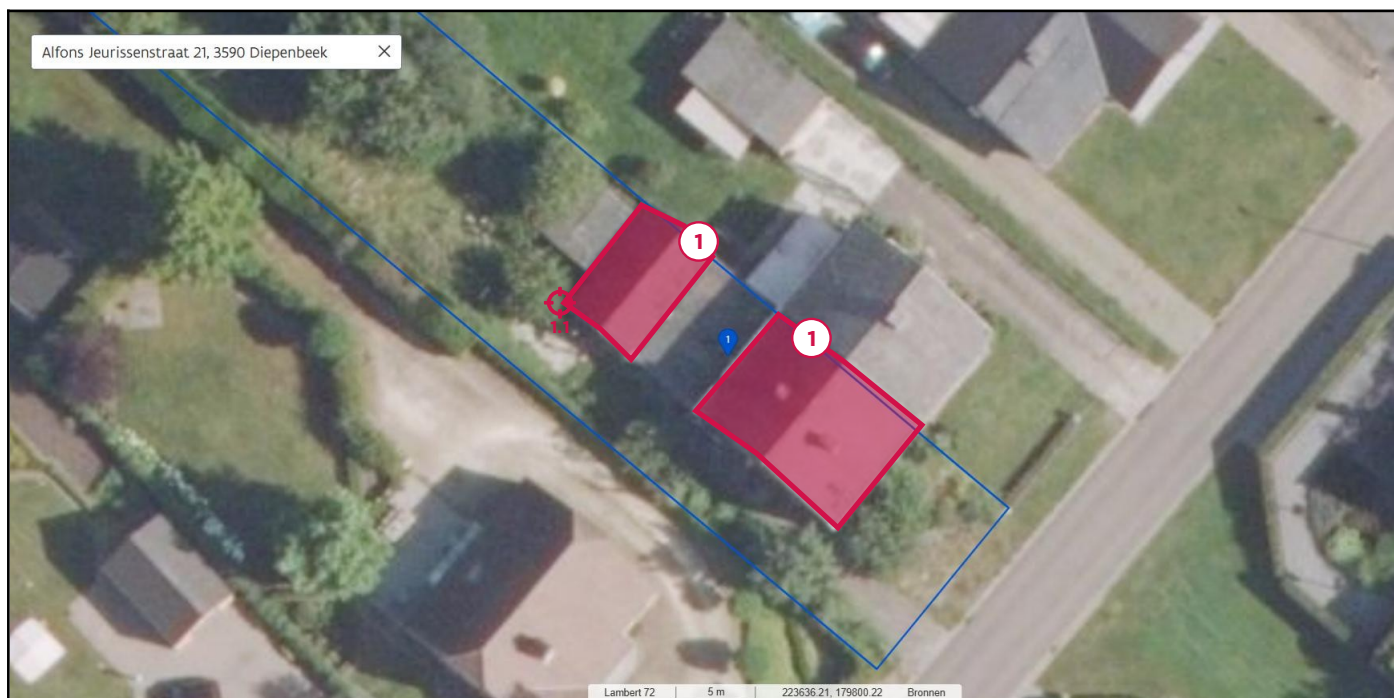
Plan 1.4: Geopunt detail constructies

Beschrijving	Type	Actie
1. Dak bestaande uit leien	Asbestmateriaal	Dringend verwijderen
1.1 Code: MM06	Puntmonster	-

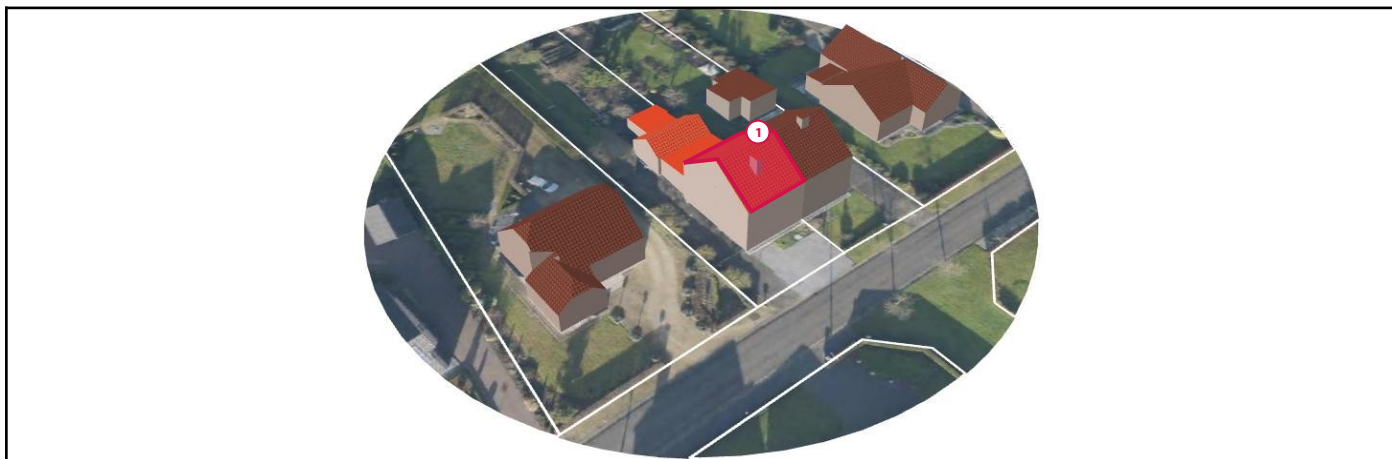
Plan 1.5: 3D impressie LV

Beschrijving	Type	Actie
1. Dak bestaande uit leien	Asbestmateriaal	Dringend verwijderen

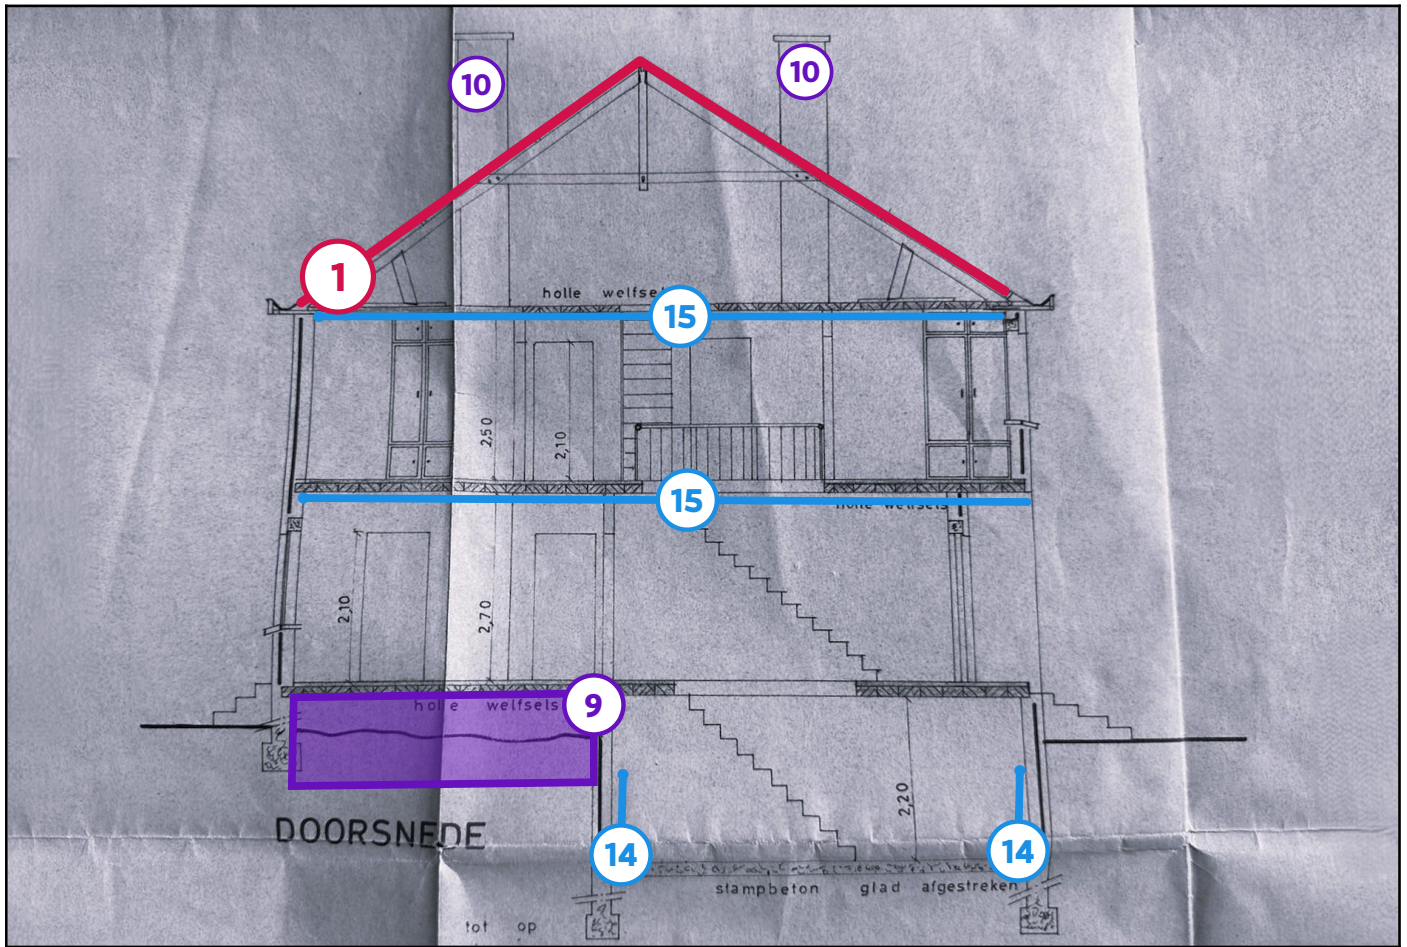
Plan 1.8: Snede

Beschrijving	Type	Actie
1. Dak bestaande uit leien	Asbestmateriaal	Dringend verwijderen
9. Kruipkelder	Beperking	-
10. Schouw	Beperking	-
14. Cementen smeerlaag binnen	Geen asbest	-
15. Pleisterwerk plafonds	Geen asbest	-

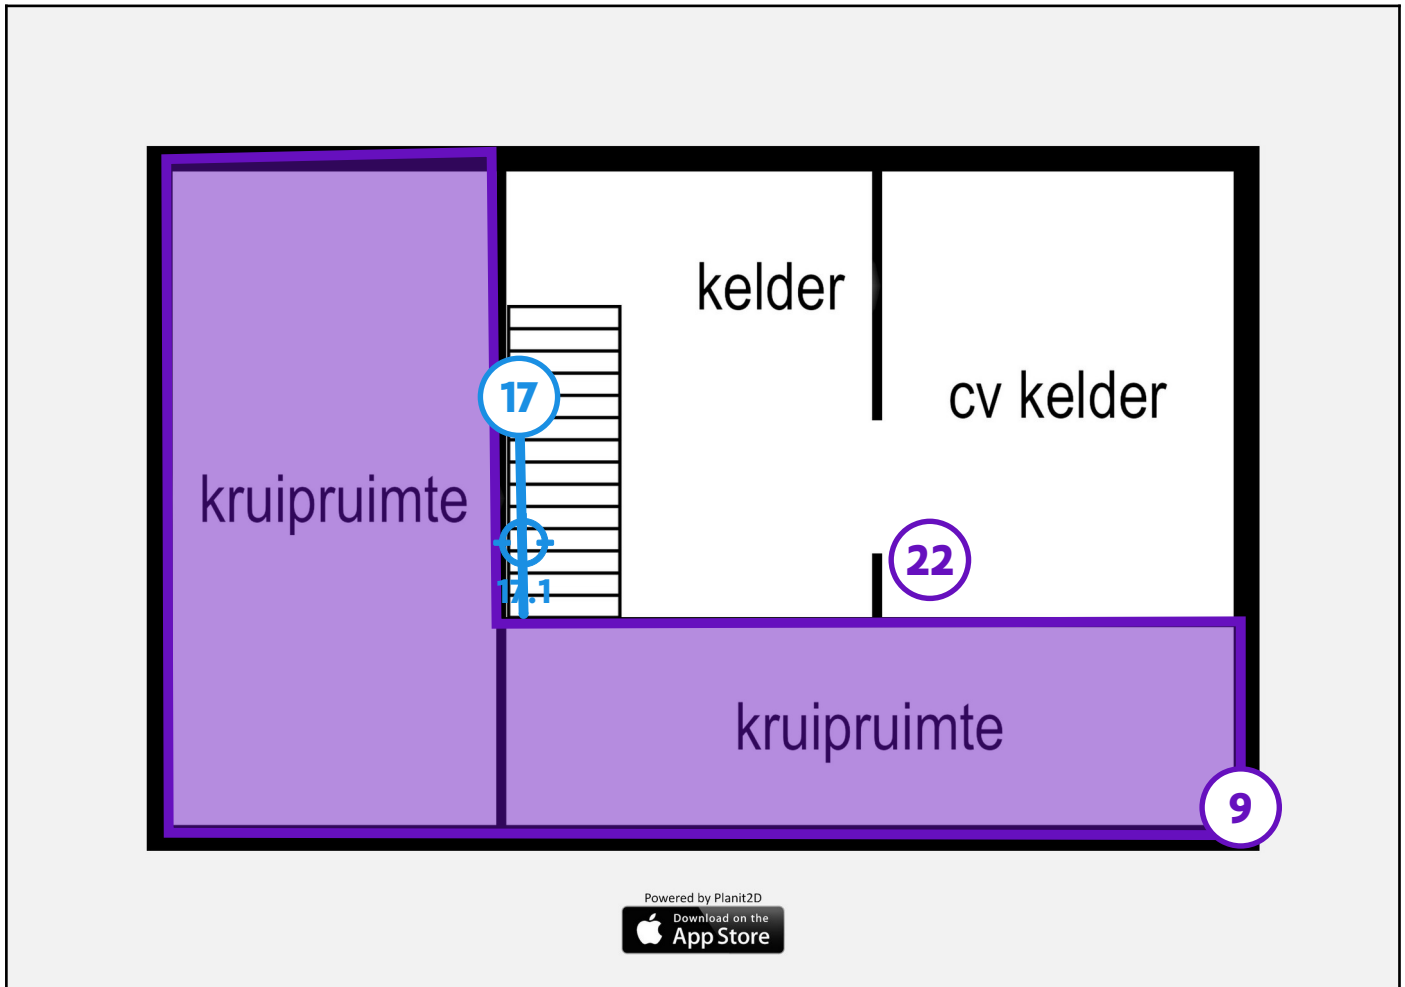
Plan 1.9: Kelder

Beschrijving	Type	Actie
9. Kruipkelder	Beperking	-
17. Pleisterwerk wanden	Geen asbest	-
17.1 Code: MM01	Mengmonster	-
22. CV-ketel (niet waarneembare materialen)	Overige ruimte of materiaal	-

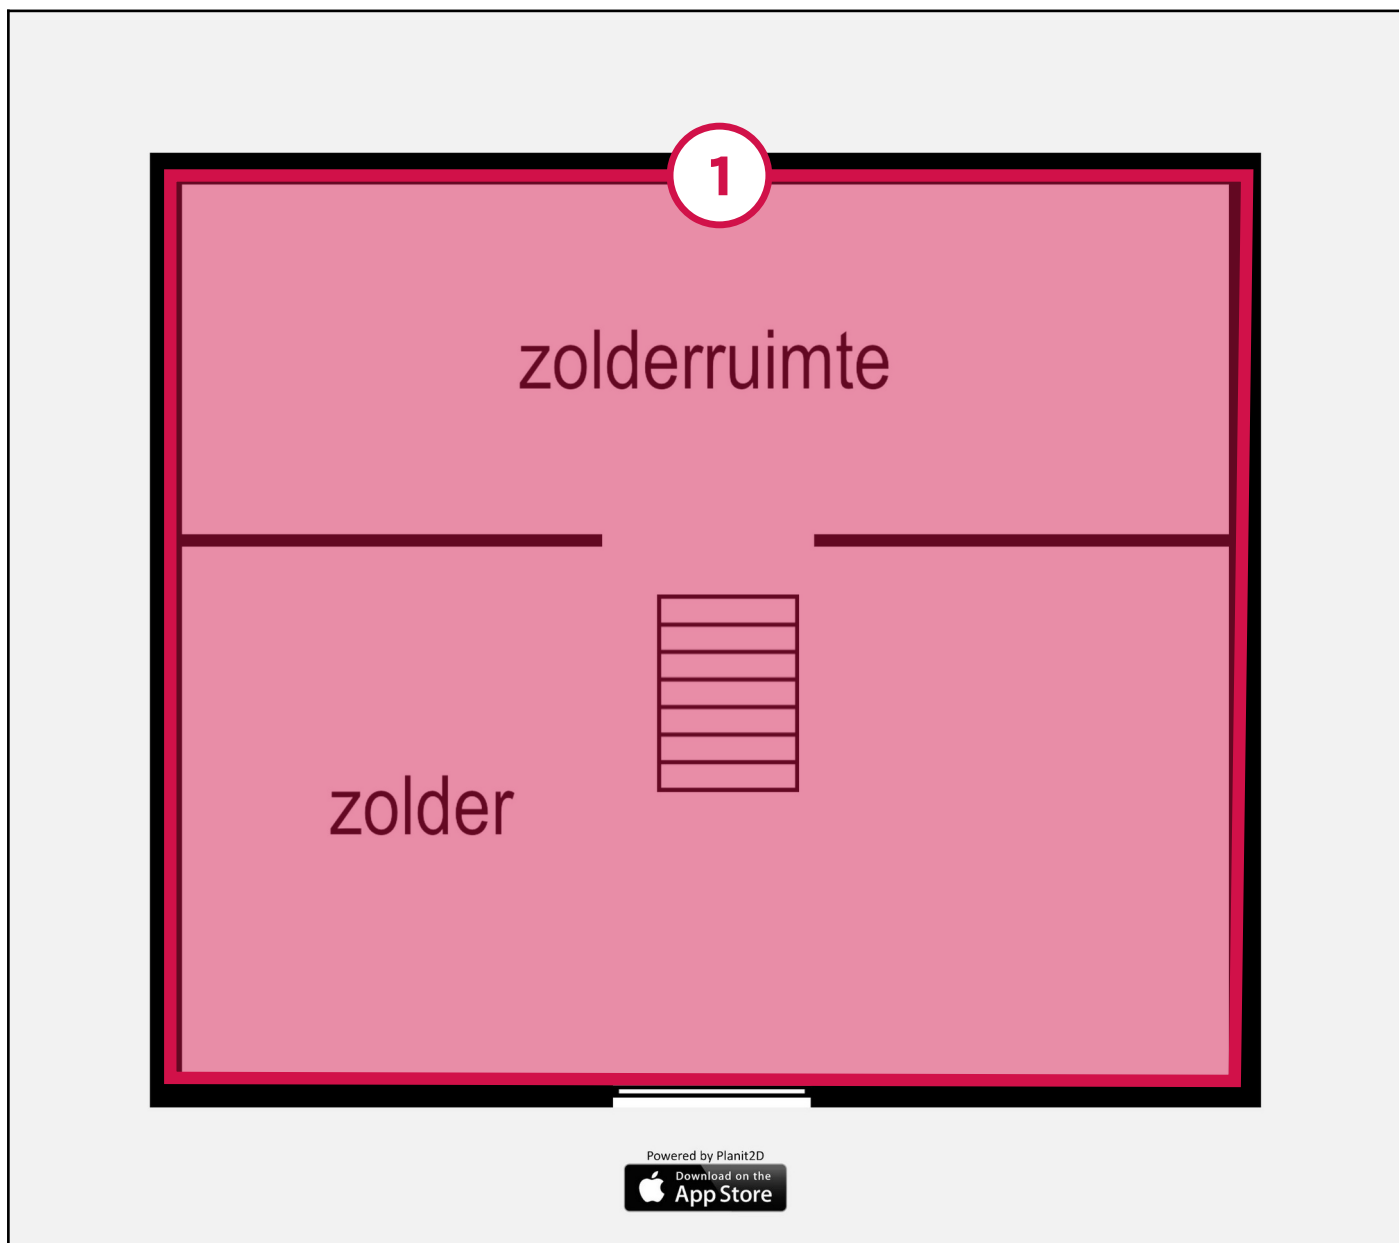
Plan 1.18: Zolder

Beschrijving	Type	Actie
1. Dak bestaande uit leien	Asbestmateriaal	Dringend verwijderen

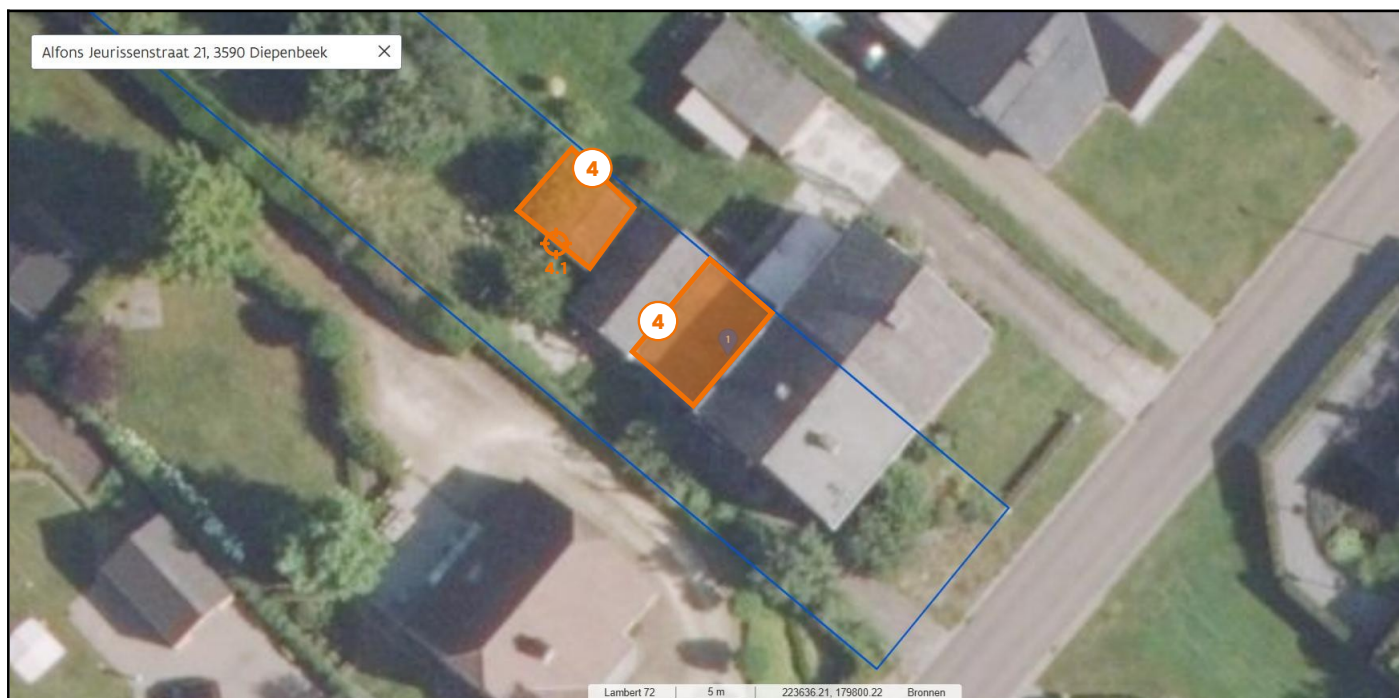
Plan 2.2: Geopunt detail constructies

Beschrijving	Type	Actie
4. Dak bestaande uit golfplaten	Asbestmateriaal	Verwijderen
4.1 Code: PS07	Puntmonster	-

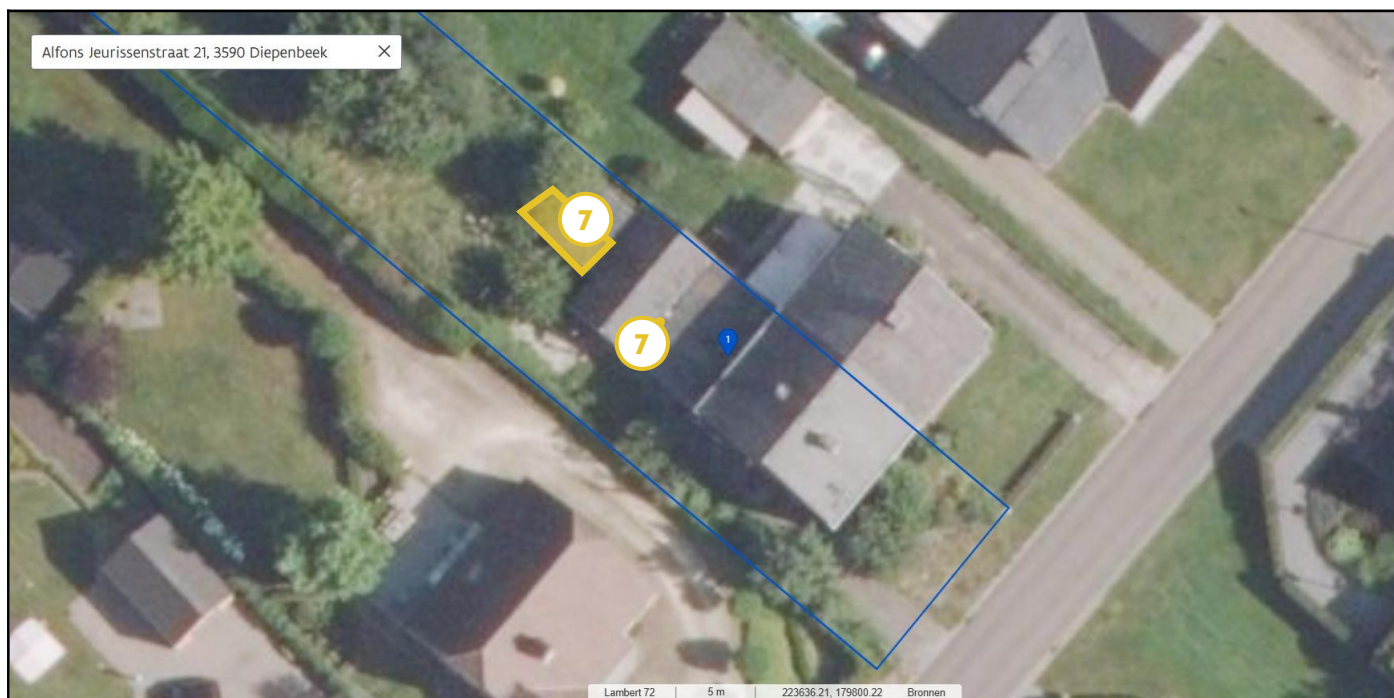
Plan 2.3: Geopunt detail constructies

Beschrijving	Type	Actie
7. Roofing	Asbestmateriaal	Zorgvuldig beheren

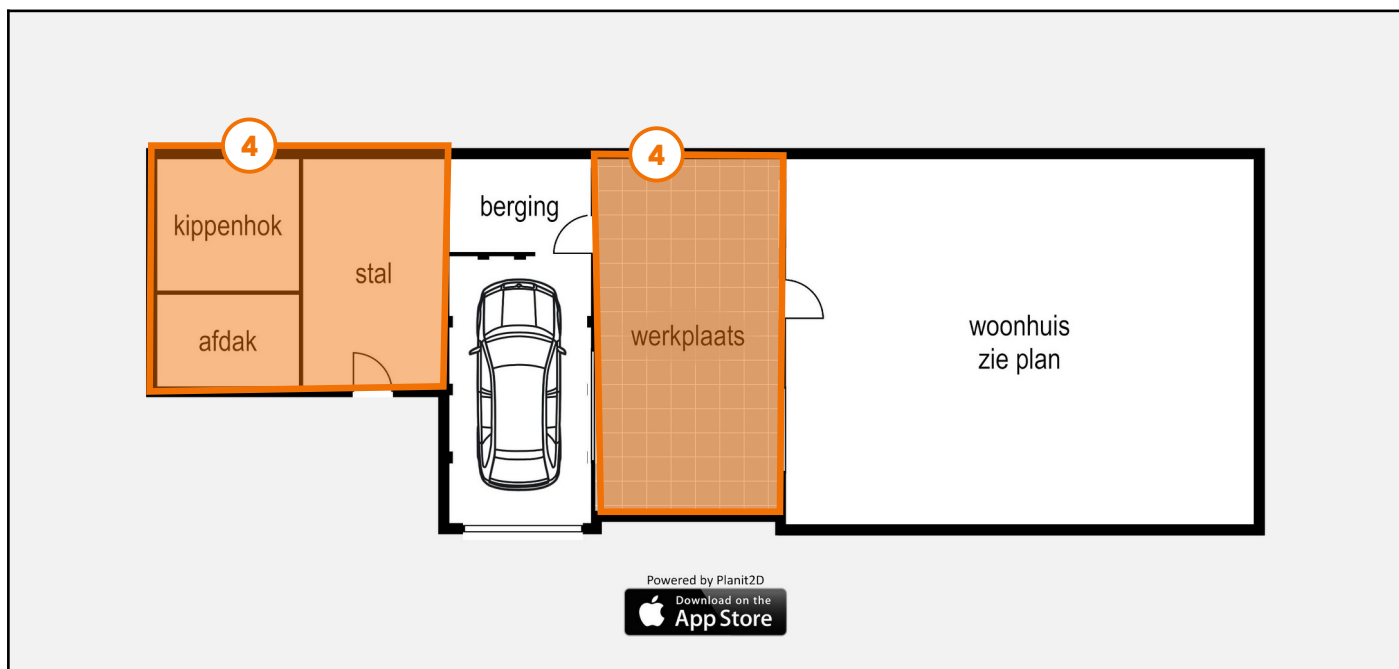
Plan 2.7: Gelijkvloers achterbouw

Beschrijving	Type	Actie
4. Dak bestaande uit golfplaten	Asbestmateriaal	Verwijderen

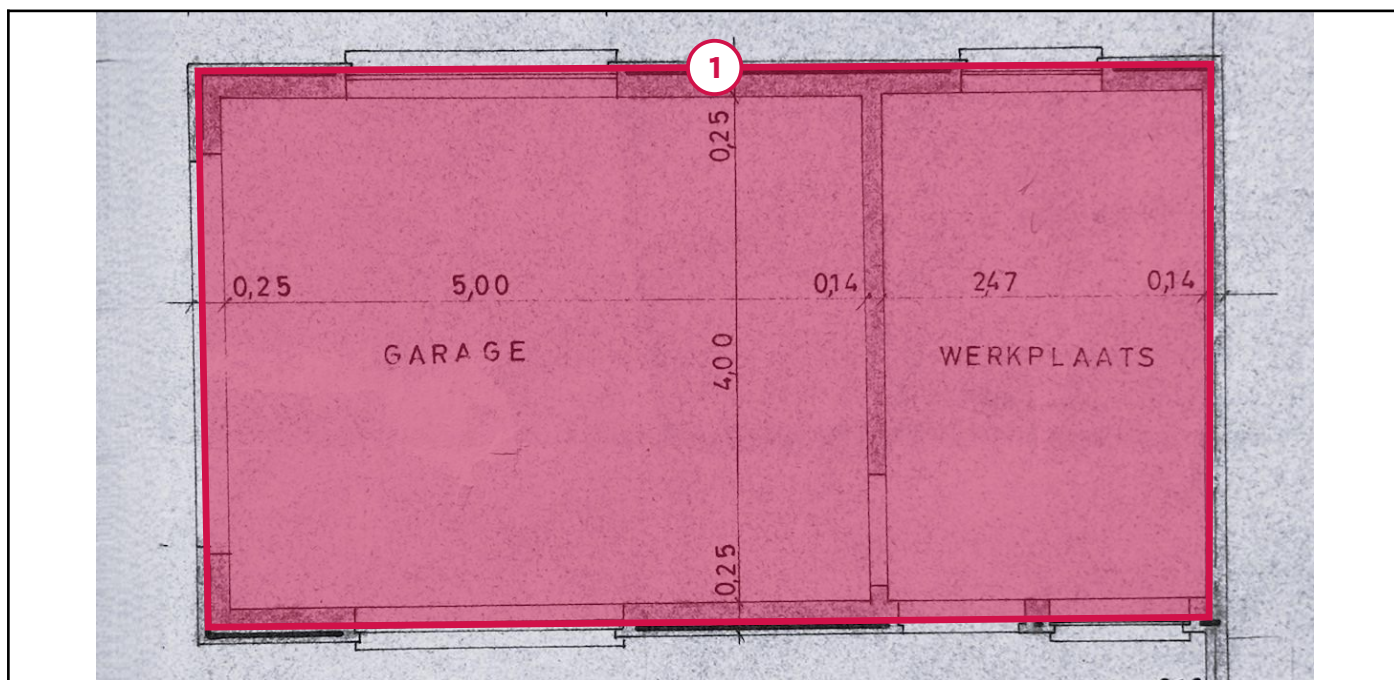
Plan 2.8: Garage

Beschrijving	Type	Actie
1. Dak bestaande uit leien	Asbestmateriaal	Dringend verwijderen

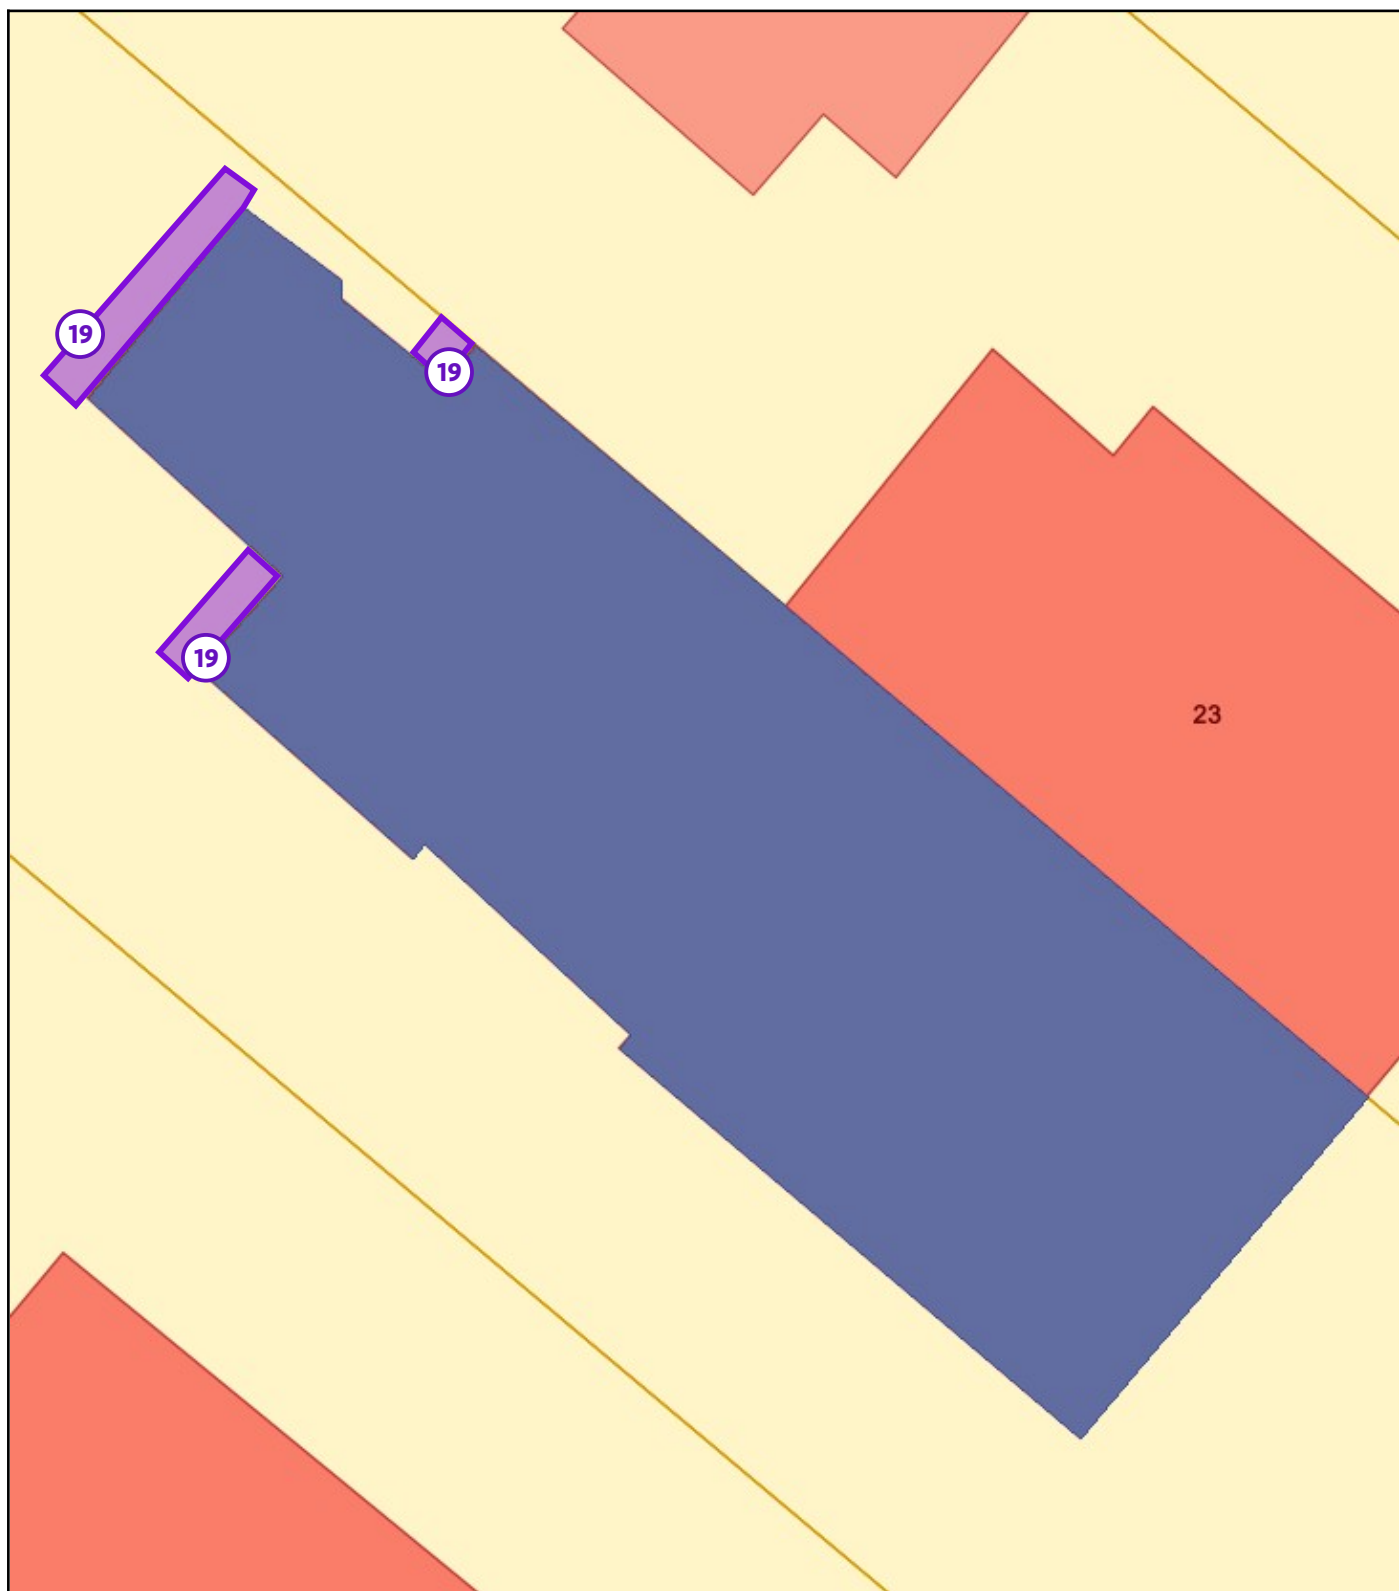
Plan 3.2: Afdruipzones/afvloeizones

19. Afdruipzone golfplaten dak	Afdruipzone/afvloeizone	-
--------------------------------	-------------------------	---

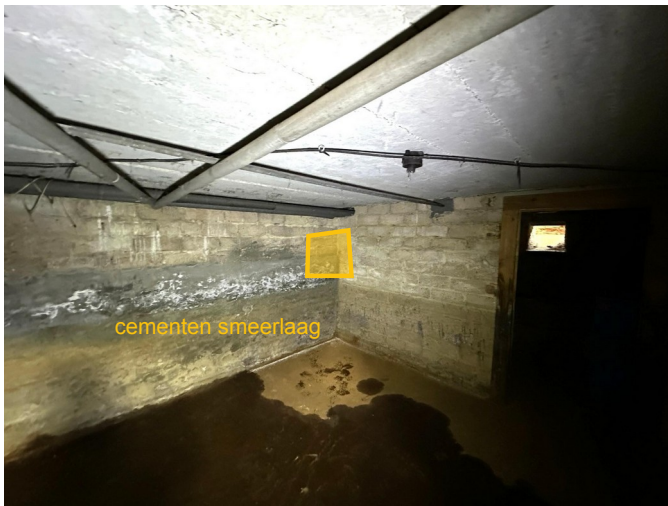
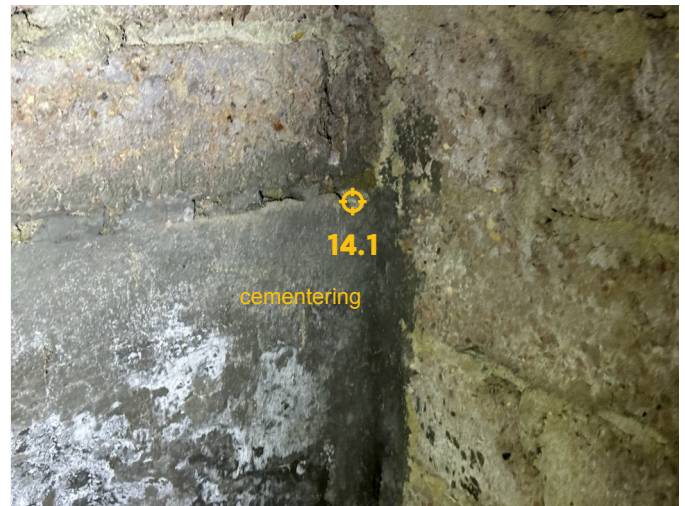
Basis voor advies	De asbestdeskundige beoordeelt het materiaal als niet-asbestverdacht.
--------------------------	---

Geen asbest

Conclusie

#	Type	Referentie	Resultaat
14.1	Mengmonster	MM04	Geen asbest

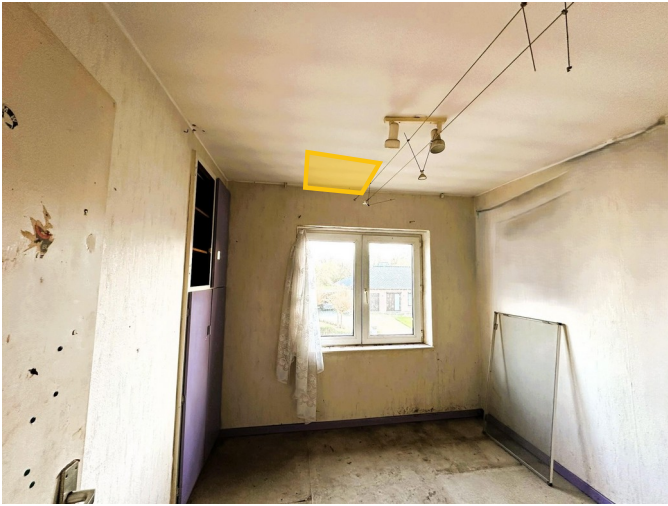
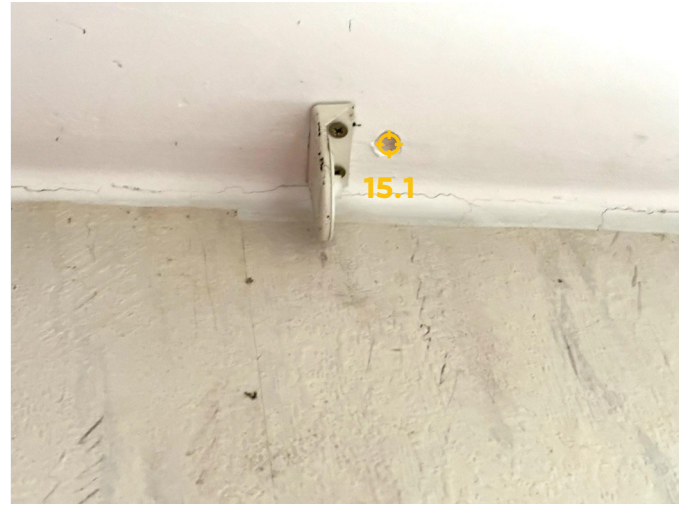
Fiche 15: Pleisterwerk plafonds

Geen asbest

Conclusie

#	Type	Referentie	Resultaat
15.1	Mengmonster	MM02	Geen asbest

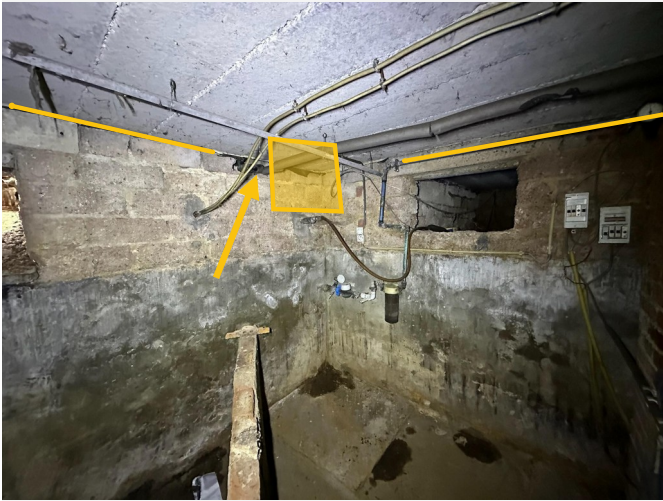
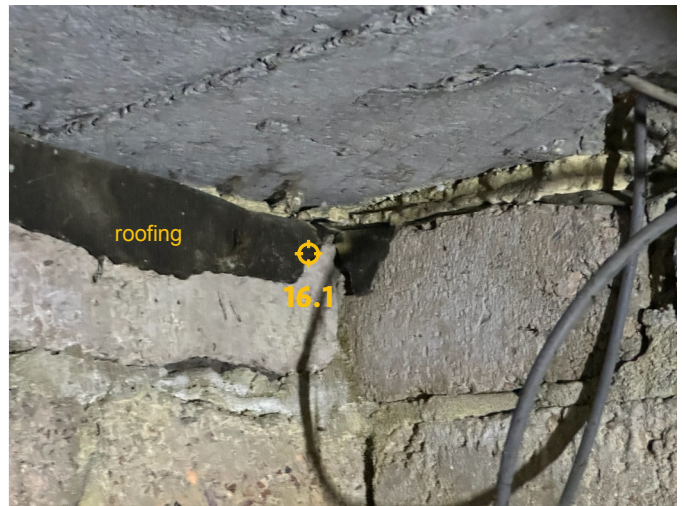
Conclusie

Geen asbest

#	Type	Referentie	Resultaat
16.1	Puntmonster	PS03	Geen asbest

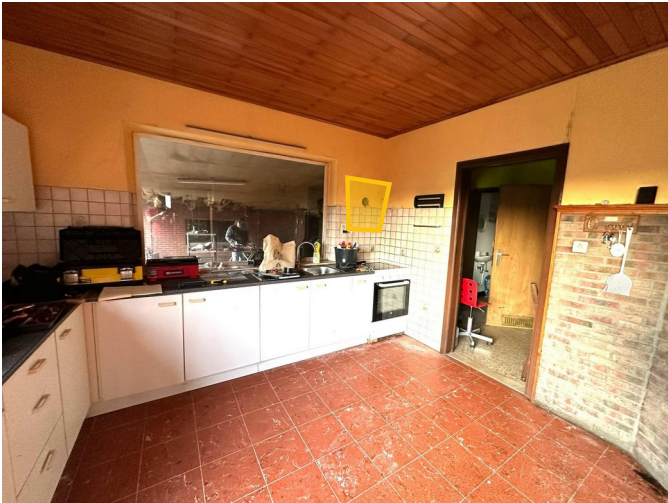
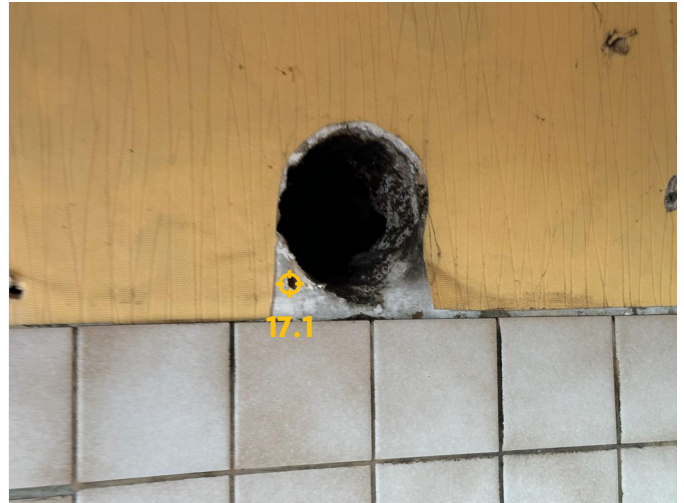
Fiche 17: Pleisterwerk wanden

Geen asbest

Conclusie

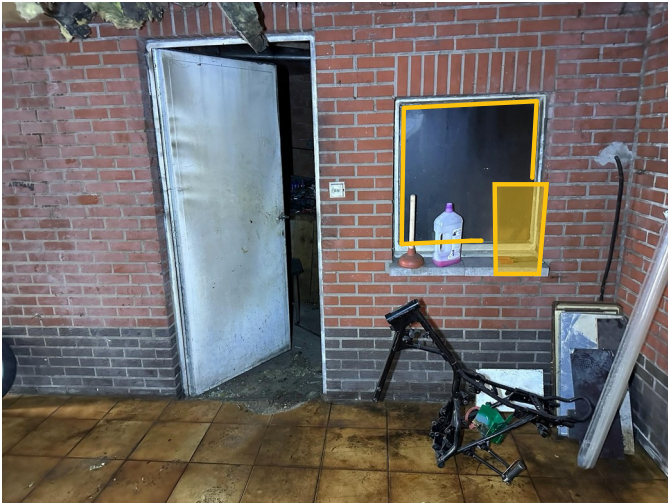
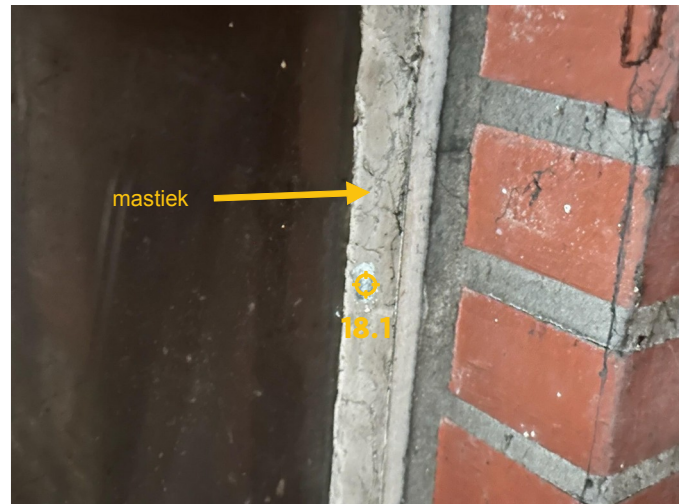
Fiche 18: Mastiek ramen en deuren

Geen asbest
